ANUARIO
ARQUEOLÓGICO
DE ANDALUCÍA
2003

ACTIVIDAD ARQUEOLÓGICA PREVENTIVA EN LOS HUERTOS DE SAN BENITO (PORCUNA, JAÉN). PRIMERA Y SEGUNDA FASES DE LA INTERVENCIÓN

ANNA-MARIA ROOS
PABLO-JESÚS CASADO MILLÁN
OSWALDO ARTEAGA

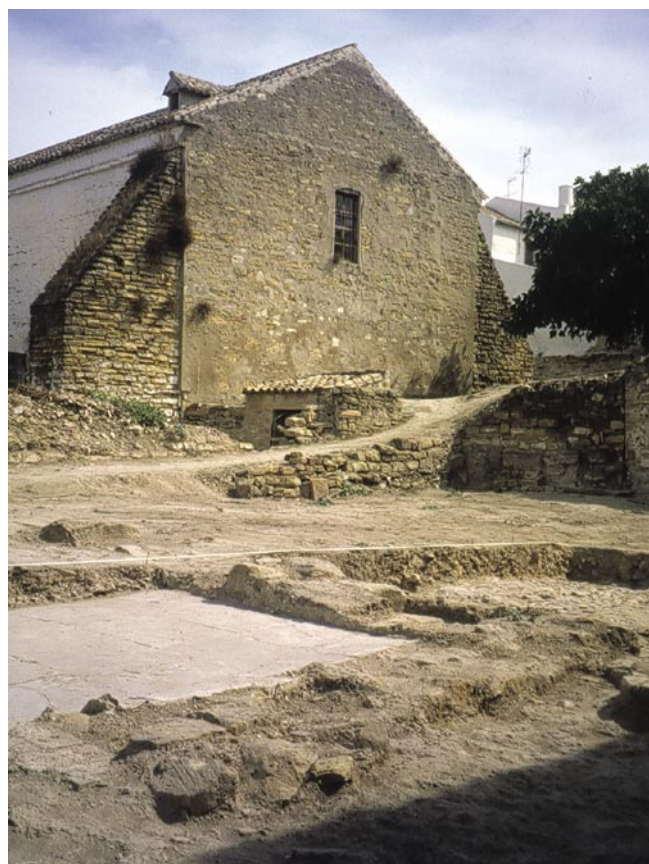
LÁM. I. Huertos de San Benito. Terraza baja (área 1). Los cortes 1 y 2 al noroeste de la iglesia. En el centro de la foto, la entrada a la cisterna. A la derecha, la terraza alta.

Durante la Primera Fase prevista, se iniciaron las excavaciones en las áreas 1 y 3. El terreno de los huertos se encuentra a simple vista diferenciado por una terraza alta que se halla separada de una terraza baja, formando ambas unos planos con unas alturas distintas alrededor de la iglesia (fig. 2; lám. I).

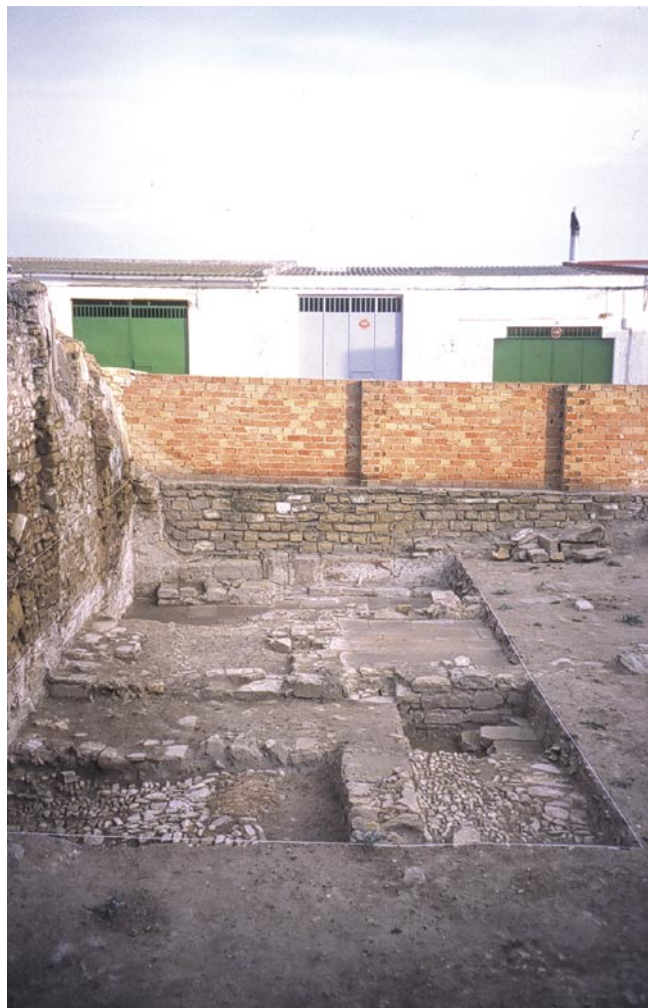
LÁM. II. Huertos de San Benito. Terraza baja (área 1). Los cortes 1 y 2 vistos desde la terraza alta.

En un primer momento el corte 1, con unas dimensiones de 6 m por 6 m, quedaría separado del corte 2, con unas dimensiones de 5 m por 6 m, mediante un testigo intermedio de 1 m de anchura, que luego fue retirado para conocer la conexión entre las habitaciones documentadas en ambos espacios (fig. 2; lám. II).

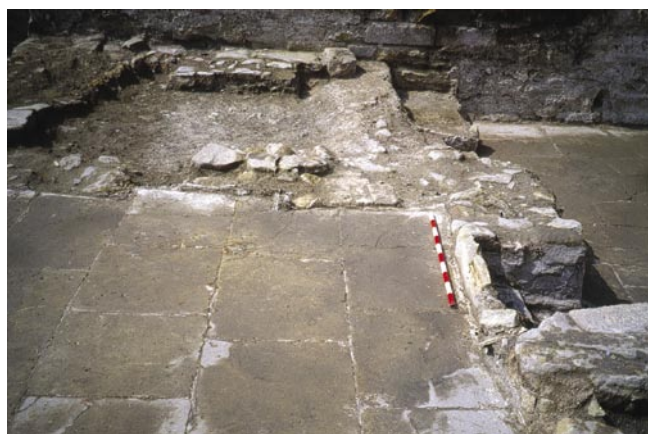
LÁM. III. Huertos de San Benito. Terraza baja (área 1). Corte 2. Habitación alta con enlosado.

En el espacio colindante situado entre el corte 1 y el corte 2, aparecieron los zócalos delimitantes de una estancia todavía parcialmente excavada, hasta ahora de 3 m por 2,30 m, cuyo suelo estaba cuidadosamente nivelado mediante grandes losas de piedra arenisca (lám. III). Salvando el desnivel mediante una escalinata de piedra, existía un acceso de comunicación con otra estancia mayor, de al menos 3 m por 6 m hasta ahora, presentando

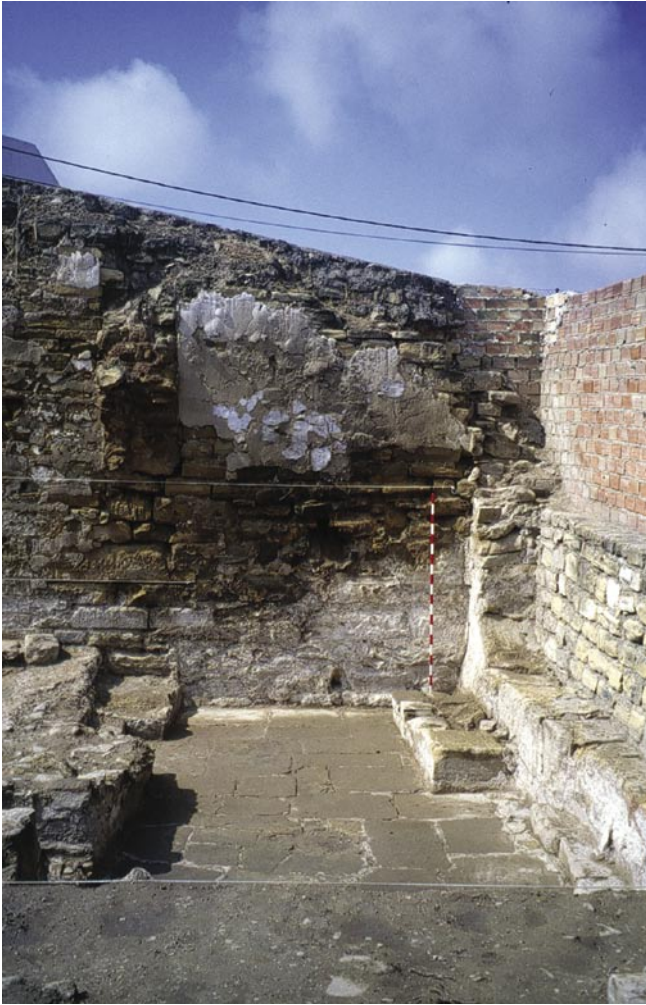
LÁM. IV. Huertos de San Benito. Terraza baja (área 1). Corte 2. Habitación baja con enlosado.

un suelo más profundo, pero igualmente enlosado. La planta de esta otra estancia, parcialmente excavada en el corte 2, linda con el gran muro de cierre que separa estas edificaciones de la actual calle San Benito, en su cruce con la calle Ronda Marconi (lám. IV).

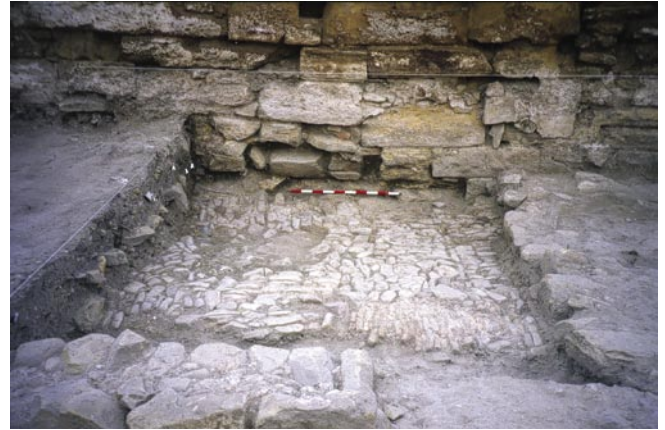
LÁM. V. Huertos de San Benito. Terraza baja (área 1). Corte 1. Empedrado bajo.

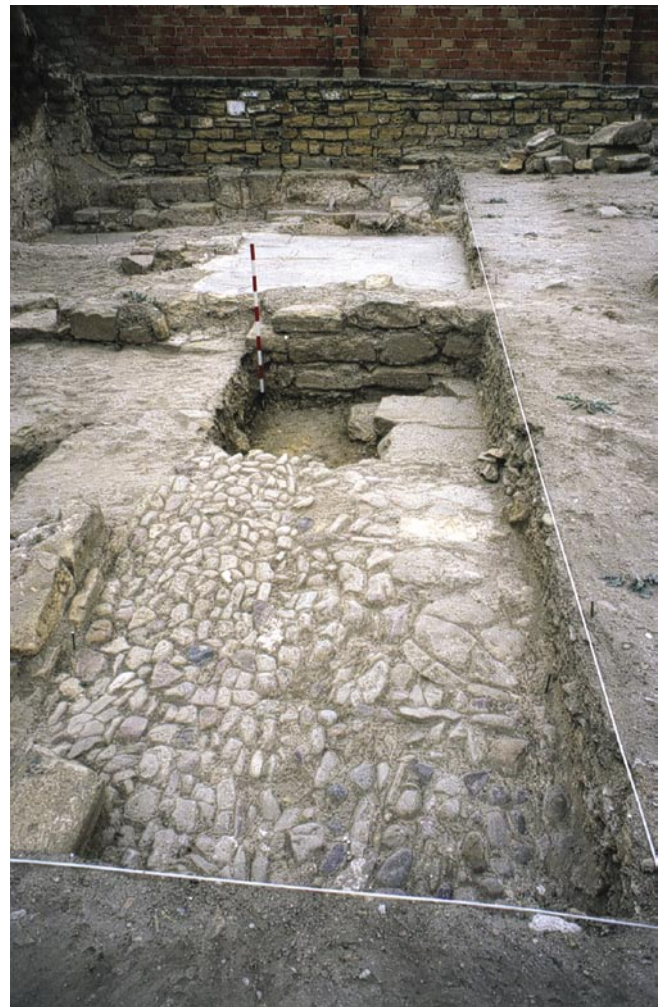
LÁM. VI. Huertos de San Benito. Terraza baja (área 1). Corte 1. Empedrado alto y sondeo con corte de cantera hispanorromana.

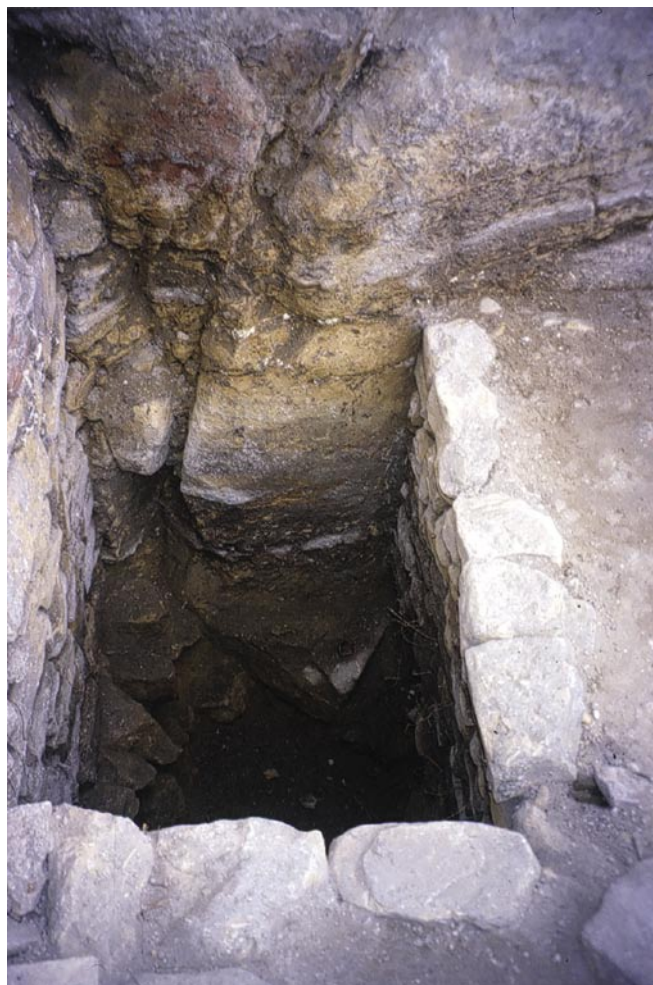
LÁM. VII. Huertos de San Benito. Terraza baja (área 1). Corte 4. Pozo séptico. En el fondo del pozo, corte de cantera hispanorromana.

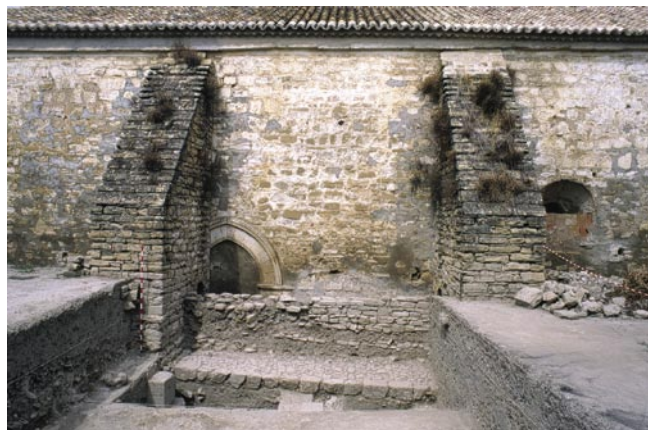
LÁM. VIII. Huertos de San Benito. Terraza alta (área 3). Corte 3. Vista general.

Durante la campaña de campo realizada en agosto-septiembre de 2002 hemos obtenido una secuencia estratigráfica bastante completa en la terraza alta de los Huertos de San Benito, sobre todo mediante la excavación parcial del corte 3 iniciado detrás de la iglesia (fig. 2; lám. VIII). Teniendo en cuenta la catalogación

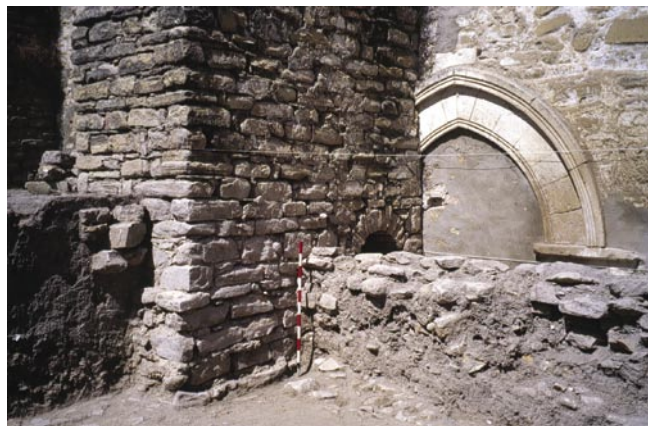
LÁM. IX. Huertos de San Benito. Terraza alta (área 3). Corte 3. Puerta gótica cegada por un contrafuerte con tronera en su base. Murete para proteger el canal de desagüe a lo largo de la pared de la iglesia de las tierras erosivas.

rromanos, ni visigodos, ni de la Alta Edad Media, los estratos erosivos que se contienen contra las estructuras barrocas de la Iglesia de San Benito contienen abundante cerámica de los siglos XVIII y XIX. En la parte del sector NW del corte 3 estos niveles erosivos, de más de 1 metro de potencia, se encuentran además sumamente revueltos por una enorme fosa que introdujo vidrios, latas y plásticos de épocas muy recientes (lám. IX).

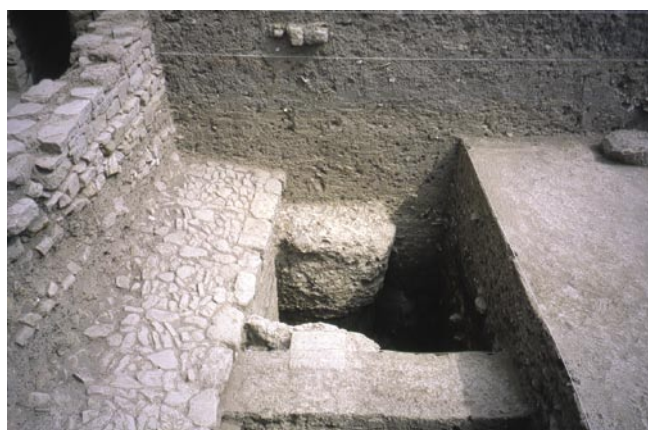
LÁM. X. Huertos de San Benito. Terraza alta (área 3). Corte 3. Acera empedrada y murete de contención de la erosión.

La matización de esta cronología relativa la tenemos asegurada igualmente por la implantación de las notables reestructuraciones arquitectónicas que por entonces fueron llevadas a cabo, para solventar el estado de ruina en que se encontraban las estructuras góticas de la iglesia originaria. La puerta del arco apuntado que daba acceso a la iglesia por su costado sureste fue sellada por uno de los contrafuertes 'barrocos' que se adosaron contra su muro, para evitar unos males mayores (láms. VIII y IX). Y entre los contrafuertes, dotados en sus bases respectivas con unas troneras para a través de ellas canalizar hacia un pozo las aguas de las lluvias, después se dispuso también una acera empedrada (lám. X).
