ANUARIO
ARQUEOLÓGICO
DE ANDALUCÍA
2003

LA CULMINACIÓN DE LA ACTIVIDAD ARQUEOLÓGICA PREVENTIVA EN LOS HUERTOS DE SAN BENITO (PORCUNA, JAÉN). TERCERA FASE DE LA INTERVENCIÓN

ANNA-MARIA ROOS
PABLO-JESÚS CASADO MILLÁN
OSWALDO ARTEAGA

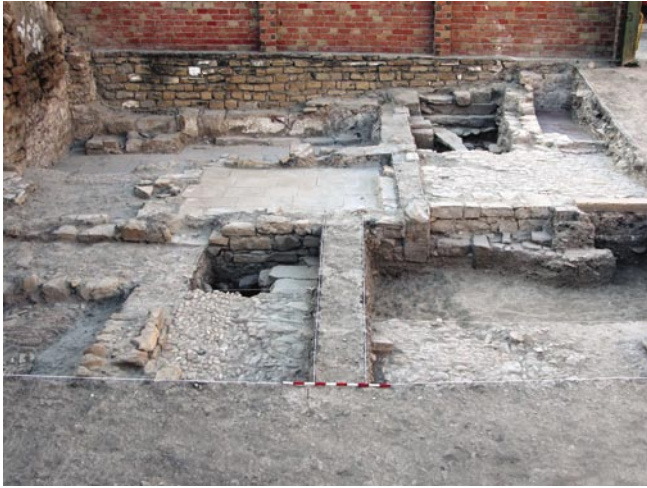
LÁM. I. Huertos de San Benito. Tercera Fase de la Actividad Arqueológica Preventiva. Los cortes 1-2-5 en la terraza baja del solar. Último momento de utilización de la edificación de origen medieval como Hospital Municipal a principios del siglo XX. Delante, patio empedrado. Al fondo, de izquierda a derecha: habitaciones, zaguán y cocina.

Las estructuras murales emergentes que aparecen ahora a la luz de las excavaciones en la terraza baja (lám. I) pertenecen a las fases utilitarias del Hospital Municipal destruido en la Guerra Civil, por lo que habrán de ser ellas mismas las que una vez restauradas queden a la vista del público, cuando el Ilustre Ayuntamiento de Porcuna construya los espacios ajardinados que proyecta en el entorno de la Iglesia de San Benito, contribuyendo la puesta en

Cubriendo en la terraza baja en un sentido norte-sur un espacio de 12 m por 4,50 m, de un modo paralelo a los cortes 1 y 2, en la campaña de 2003 hemos completado la excavación del corte 5 (fig. 2; lám. I).

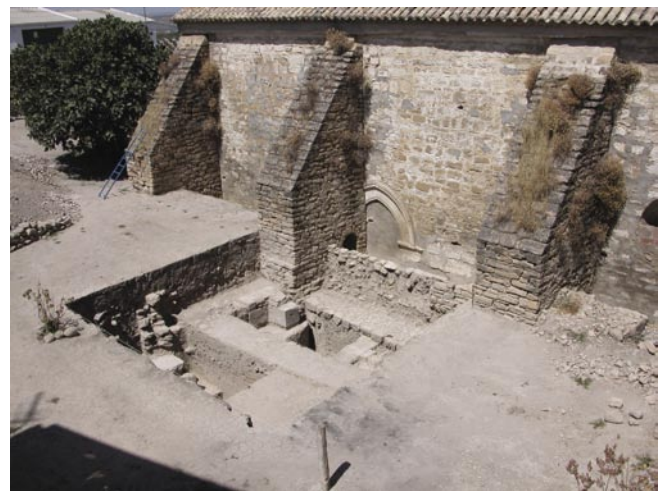
LÁM. II. Huertos de San Benito. Tercera Fase de la Actividad Arqueológica Preventiva. El corte 3 en la terraza alta del solar.

En lo que respecta al corte 3, propiamente dicho, pudimos completar con su ampliación y la excavación de la zona suroeste la estratificación más completa que hemos referido a la terraza alta de los Huertos de San Benito (Roos *et alii* 2002).

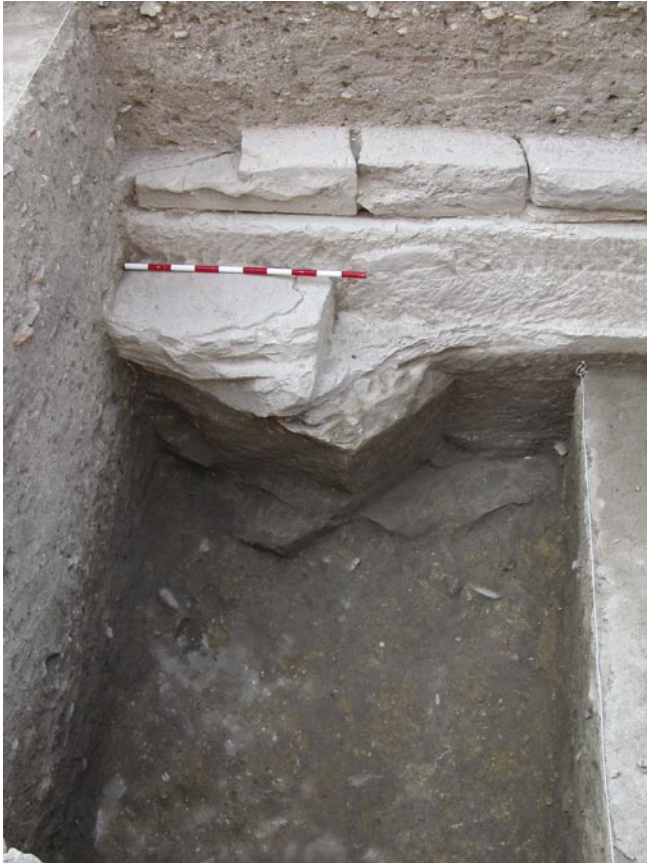
LÁM. III. Huertos de San Benito. Tercera Fase de la Actividad Arqueológica Preventiva. Corte 3. Frente de cantera hispanorromana.

En cuanto al primer horizonte estratigráfico documentado, hemos confirmado en la zona suroeste del corte 3 la continuidad del escalón rocoso referido a un corte de cantera, que discurre en dirección oeste (lám. III). En los niveles más profundos, pertenecientes a los derrubios de la cantera, aparecieron otra vez materiales ibero-romanos mezclados, dando evidencias confirmativas de que la misma estaba siendo utilizada hasta los tiempos expansivos del urbanismo que concierne a la *civitas* de Obulco.

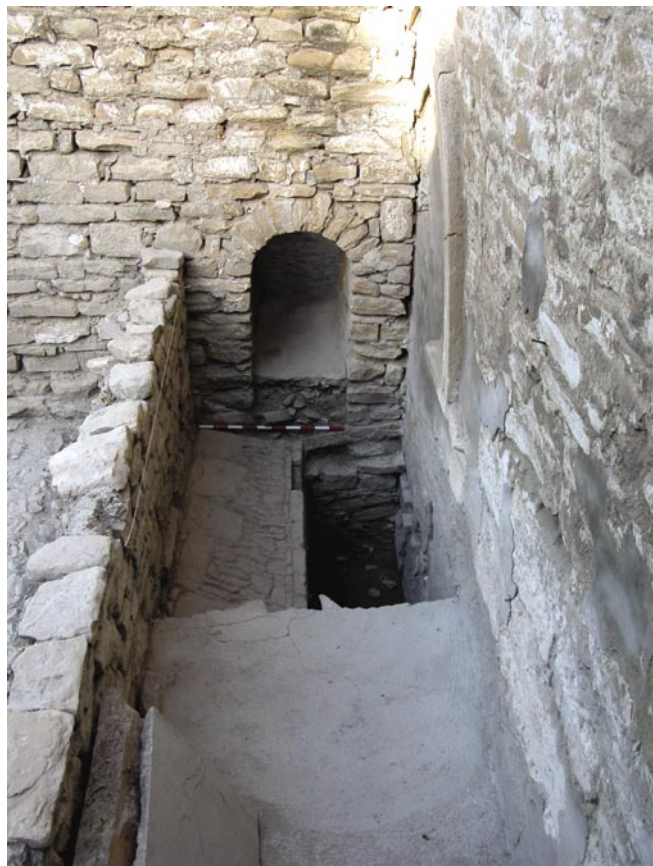
LÁM. IV. Huertos de San Benito. Tercera Fase de la Actividad Arqueológica Preventiva. Corte 3. Sondeo delante de la puerta gótica sellada, dentro del canal de desagüe de la iglesia.

En la secuencia estratigráfica documentada frente a la puerta gótica meridional de la iglesia, sobre la nivelación de los estratos romanos aparece un suelo enlosado con pequeños ladrillos hacia el interior del edificio. Este suelo 'mejor tratado' de la iglesia se corresponde hacia su exterior con un suelo apisonado de tierra, sin ningún miramiento especial en toda la zona excavada en el área del solar hasta ahora abarcada por el corte 3. Un enlosado bordeando el entorno meridional de la iglesia, como suele ocurrir en ciertos claustros cistercienses, no existe por lo tanto a lo largo de la pared exterior que la separa del corral hacia donde se extiende claramente dicho suelo de tierra.

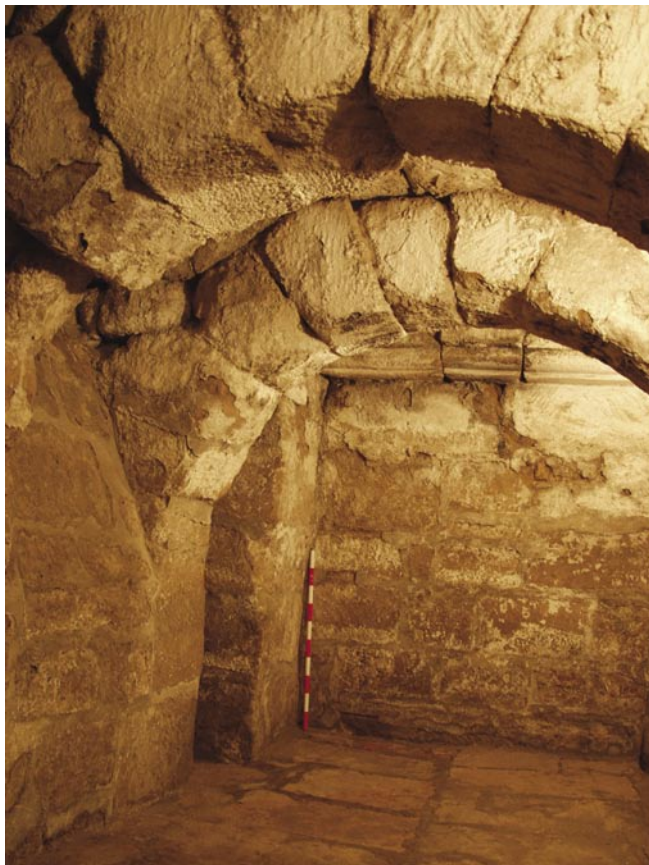
LÁM. V. Huertos de San Benito. Tercera Fase de la Actividad Arqueológica Preventiva. Cisterna. A la izquierda, acceso al pozo sellado.

los suelos apisonados relativos a los primeros tiempos del Priorato. En efecto, para evitar que continuaran depositándose tierras erosivas y que las aguas de la lluvia siguieran penetrando hacia el interior, la puerta de la iglesia fue bloqueada con una enorme laja de piedra y tapiada para dejar su vano cegado por completo. Para solventar el peligro del abombamiento de las paredes, se adosaron los contrafuertes. Y para facilitar la escorrentía de las aguas, los contrafuertes presentan unas ‘boqueras’ por las que se hizo discurrir un canal empedrado, conducente hasta un pozo situado en el flanco oeste de la iglesia y comunicado con una cisterna (la llamada ‘Cueva de San Benito’) en la cual se ubicaba el punto de agua principal del Priorato (lám. V).

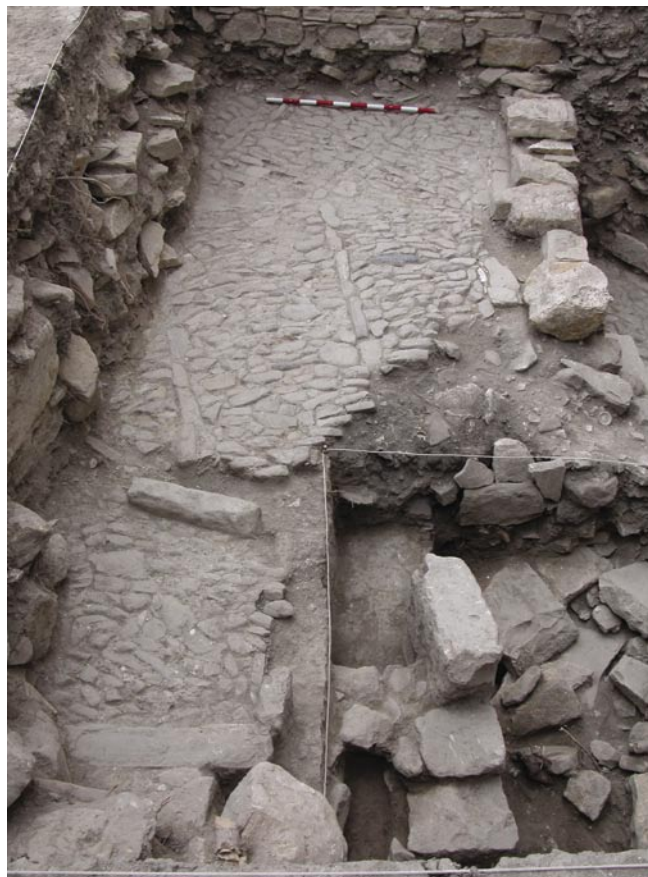
LÁM. VI. Huertos de San Benito. Tercera Fase de la Actividad Arqueológica Preventiva. Corte 6. A la derecha, el pozo sellado.

Conocedores de que en el lado oeste de la iglesia las crónicas respecto de las visitas realizadas al Priorato mencionan la existencia de un pozo actualmente cegado, aunque puede todavía mirarse a su interior a través de una puerta que al mismo se abre desde la cisterna conocida como la ‘Cueva de San Benito’ (lám. V), hemos realizado alrededor de donde calculamos su localización la excavación del corte 6 (fig. 2; lám. VI). Se intentaba esclarecer la relación estratigráfica de la cisterna, como punto de agua principal del Priorato, respecto de la vecina pared oeste de la iglesia, y en contacto con el pozo analizar las acometidas que se fueron añadiendo sucesivamente para orientar hacia este lugar las lluvias (Roos *et alii* 2002).

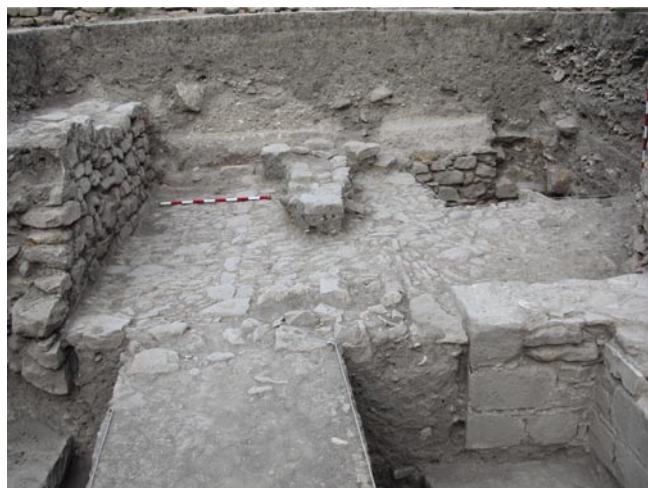
LÁM. VII. Huertos de San Benito. Tercera Fase de la Actividad Arqueológica Preventiva. El corte 7 en la terraza alta, a continuación del corte 3.

Las excavaciones preventivas en los Huertos de San Benito tuvieron un colofón brillante en base a las confirmaciones estratigráficas que para la terraza alta del solar obtuvimos en el corte 7 (fig. 2; lám. VII). Se trata de una ampliación al lado de la descrita

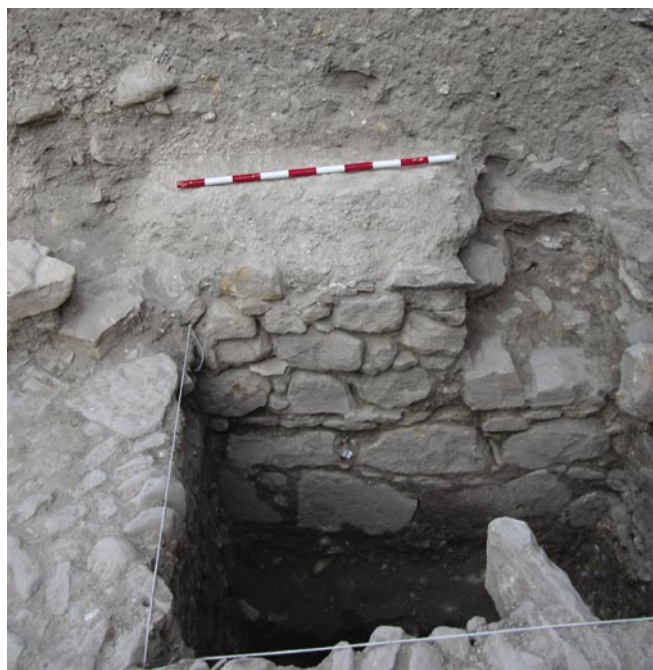
LÁM. VIII. Huertos de San Benito. Tercera Fase de la Actividad Arqueológica Preventiva. Corte 7. Muro referido al momento fundacional de la iglesia.

Penetrando con su fosa de cimentación en los estratos erosivos romanos, coincidiendo con el perfil oeste del corte 7 y discurrendo en sentido norte-sur aparece un muro de sólida construcción, que referimos al momento fundacional de la iglesia (láms. VII y VIII). Este muro que desde la iglesia parte en dirección sur, dividiendo seguramente el solar que hacia allí se extiende, se encuentra asentado sobre un conglomerado calcáreo, por lo mismo coincidiendo con la zanja de cimentación. En su parte inferior el zócalo de dicho muro reutiliza sillares romanos, como ocurre en todas las construcciones iniciales del Priorato. La nivelación del primitivo suelo de tierra apisonada, que se asocia con el mismo, coincide plenamente con la profundidad referida en el suelo que desde el corte 3 conecta con el propio enlosado del suelo interior de la iglesia.

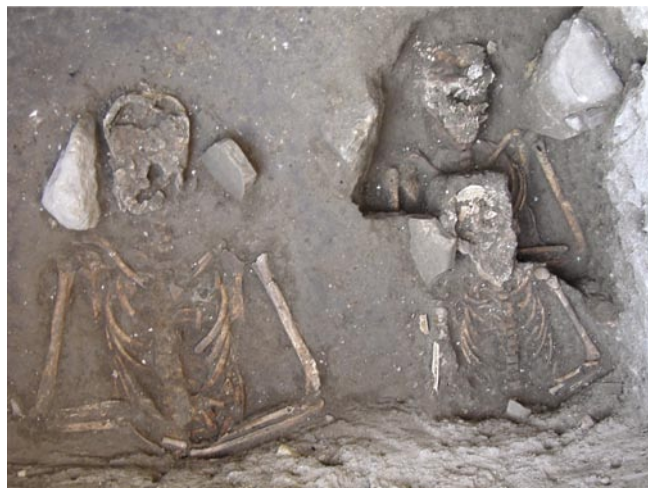
LÁM. IX. Huertos de San Benito. Tercera Fase de la Actividad Arqueológica Preventiva. Corte 7. Enterramientos.

En una posición orientada en sentido oeste-este, cerca del muro antes citado aparecieron tres enterramientos cuyas fosas fueron también excavadas en las tierras erosivas romanas (lám. IX). Colocados boca arriba, sin ningún tipo de ostentación visible, los cuerpos tumbados de espaldas disponen cruzados sus brazos sobre el vientre, para entrelazar los dedos de las manos en una actitud piadosa. Saliendo por la puerta meridional de la iglesia, se comprende que ocupaban un espacio funerario fuera de la misma, alineados cerca del muro antes descrito. Por lo que resulta evidente que en el espacio interior de la iglesia eran otras personas más distinguidas por su rango dentro de la estructura social representada en el seno de la Orden Militar de Calatrava, las que gozaban del privilegio de recibir una ‘cristiana sepultura’.

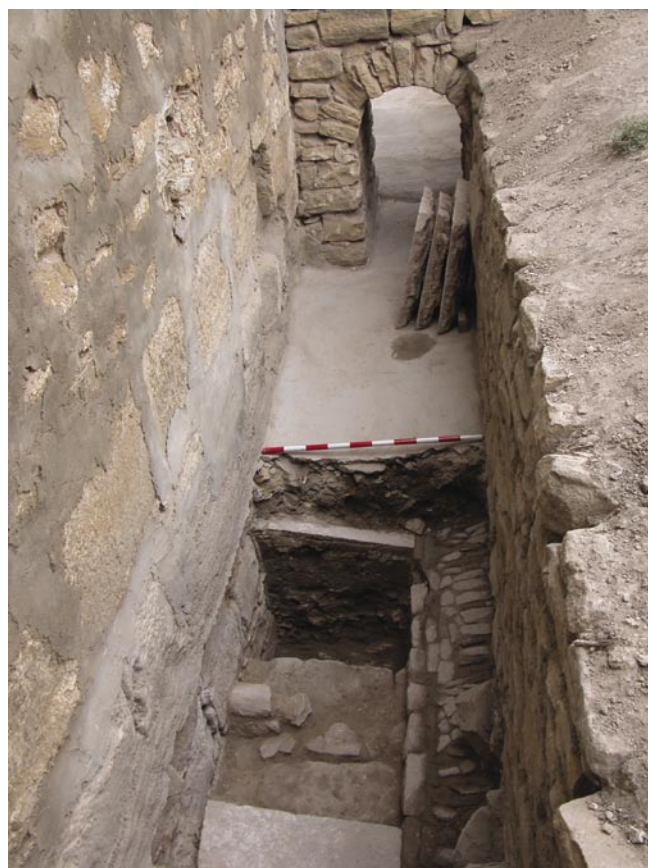
LÁM. X. Huertos de San Benito. Tercera Fase de la Actividad Arqueológica Preventiva. Corte 7. Sondeo dentro del canal de desagüe de la iglesia.

Lindando con la zona norte del corte 7, donde aparecieron los enterramientos, pero dentro del canal que pega con la pared de la iglesia, se ha realizado otro pequeño sondeo de uno por dos metros (lám. X). Hemos llevado a cabo este sondeo para intentar documentar de una manera fehaciente el modo en que el muro orientado de norte a sur conecta con dicha pared meridional del edificio sacro, referente al momento más antiguo del Priorato. Se ha comprobado de esta forma que en esta parte la fosa de construcción de dicho muro se corresponde claramente con los cimientos fundacionales de la Iglesia de San Benito. No cabe la
