SUCINTO INFORME DE LAS INVESTIGACIONES ARQUEOLÓGICAS EN MUNIGUA

THOMAS G. SCHATTNER
GOBAIN OVEJERO ZAPPINO
JUAN AURELIO PÉREZ MACÍAS

Resumen: El informe describe las investigaciones minero-arqueológicas llevadas a cabo en el yacimiento de *Munigua*. Además, relata el avance obtenido en otros temas estudiados a lo largo del año.

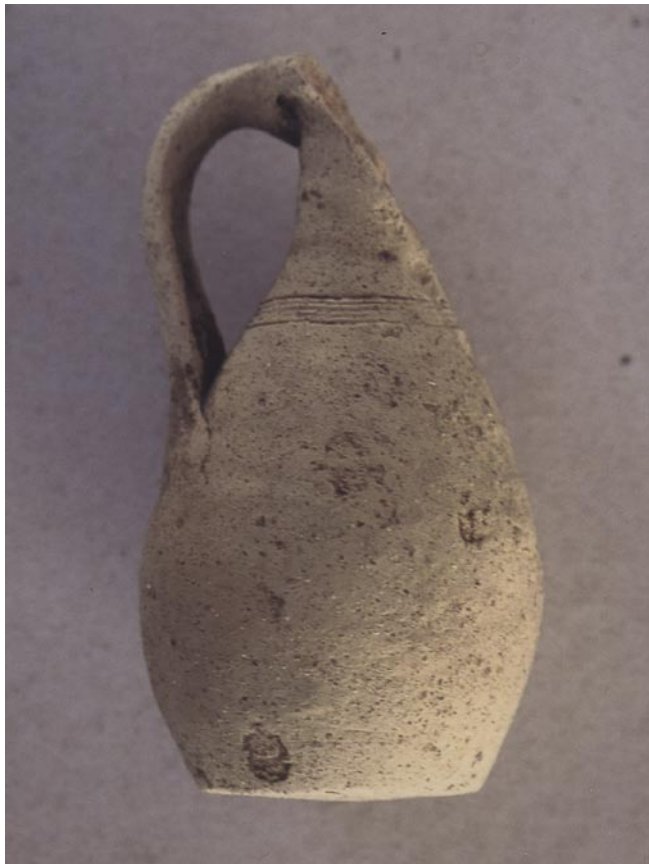
FIG. 6. Jarrita encontrada en el ajuar de una sepultura tardía (siglo VI/VII d.C.) en el corte n° 147A.

las casas, que en ese momento ya estaban en ruinas. Los ajuares son pobres, como de costumbre, destacándose en algunos casos el hallazgo de alguna u otra jarrita, característica de los siglos VI/VII (fig. 6). Entre las tumbas hay que poner de relieve una sepultura calificada en su día como de tipo *mensa*, frecuente en la Península Ibérica y en el Norte de África (SCHATTNER 2003, 134s.). El resultado de esta investigación permitirá determinar con más precisión no solamente la fecha de abandono del yacimiento sino también la fecha de abandono de la actividad minera, que en un estudio anterior se había evidenciado también en estas épocas tardías (TEICHNER 1998).

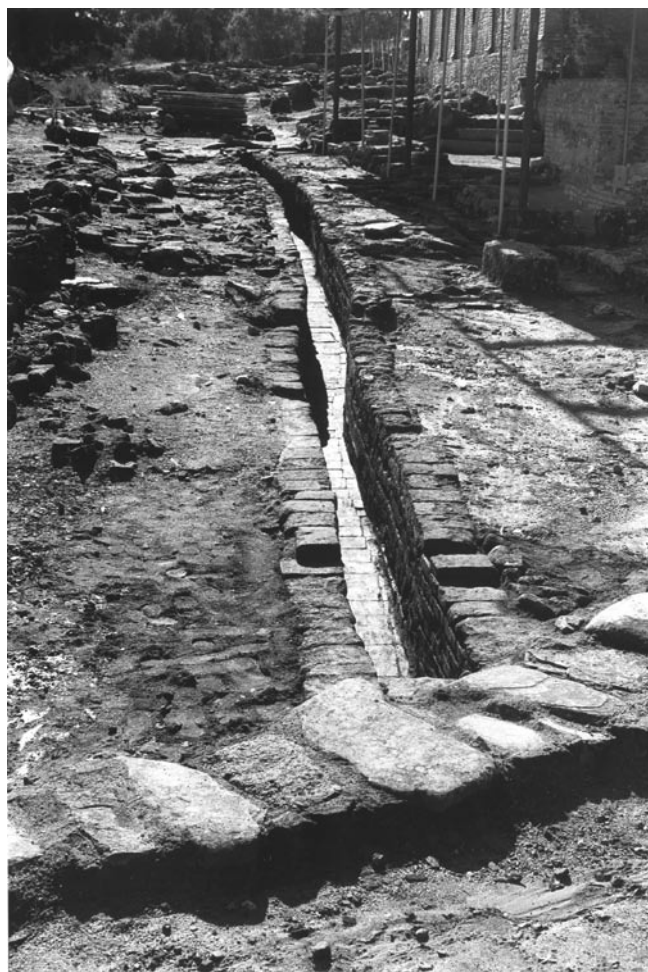
FIG. 8. Canal de desagüe por delante de las termas.

El canal se encuentra en perfecto estado de conservación (fig. 8). Tiene una profundidad de entre 70 a 90 cms y sus paredes están construidas con pequeñas piedras en mortero de cal dispuestas en hiladas. Las paredes se erigieron contra tablas de encofrado. Las marcas se distinguen de forma muy clara, se puede ver el tamaño de las tablas del encofrado y calcular sus dimensiones, lo que invita a la reconstrucción del orden de sucesión de las diferentes fases de su construcción. De las planchas de cubierta restan dos, caídas dentro del canal. De las demás no hay rastro. El suelo del canal es formado por tres ladrillos de tipo estándar de aproximadamente 30 cms de longitud cada uno. El ladrillo del centro es completamente visible. En los ladrillos de los lados asientan las paredes del canal. Quedan huellas de un mortero espeso de unos 4–5 cms en algunas zonas del suelo del canal, lo que indica que éste originalmente estaba recubierto. Es interesante que la orientación de los ladrillos cambie en la parte Sur, allí donde su trayecto forma una curva, girando desde el Oeste, es decir saliendo de la zona entre el foro y las termas hacia el Norte, por la Calle de las termas. Aquí la orientación ya no es perpendicular, sino diagonal con relación al trayecto. En esta zona el relleno también muestra una secuencia estratigráfica diferente, ya que de las cuatro capas de relleno, que a continuación se describen, sólo se observan las dos más bajas. El relleno consiste de cuatro capas:

- (4) capa de escombro con *tegulae*, piedras y mucha cerámica con quemaduras secundarias conservada en grandes fragmentos,
- (3) capa de tierra castaña clara con trozos de ceniza y carbón vegetal,
- (2) capa de arena amarillenta con hallazgos de tamaño pequeño,
- (1) capa de unos dos cms de tierra marrón barrosa.

La interpretación del perfil resulta clara. La capa 4 indica el relleno y con ello la inutilización definitiva del canal. Como se trata de escombro, éste podría proceder de las termas, porque contiene fragmentos de pintura de pared, del mismo carácter de aquella hoy en día conservada en las termas. La superficie de la capa 3 se encuentra aproximadamente a media altura del canal. Sólo por ello también ya debe de indicar un cierto relleno del canal. La capa es muy uniforme, gruesa, barrosa y compacta. Se puede pensar que las tierras barrosas de la capa 3 hubiesen sido arrastradas dentro del canal a lo largo de su recorrido por la colina, o después de levantadas y removidas las planchas de cubierta. Éstas, sin duda, ya faltaban en el momento del relleno con la capa 4, porque sino no se explica la existencia de fragmentos de cerámica grandes.

La capa 2, por su carácter arenoso y el estado de fragmentación de los hallazgos (cerámica y vidrios), debe indicar la primera fase de la utilización del canal. La consistencia de la capa 1 es idéntica a la de la capa 3.

A pesar de no haberse realizado el estudio detallado de los hallazgos, se puede adelantar una fecha del siglo I/II d.C. para

la construcción y primera utilización del canal, y una fecha en el siglo IV d.C. para su relleno.
