**ANUARIO ARQUEOLÓGICO DE ANDALUCÍA 2004.1**

# INTERVENCIÓN ARQUEOLÓGICA DE APOYO A LA PUESTA EN VALOR EN EL PUENTE ZUAZO. (SAN FERNANDO-PUERTO REAL, CÁDIZ). RESULTADOS DE LOS SONDEOS ESTRATIGRÁFICOS

A.M. SÁEZ ROMERO  
E. ARAGÓN NÚÑEZ  
JOSÉ JUAN DÍAZ RODRÍGUEZ

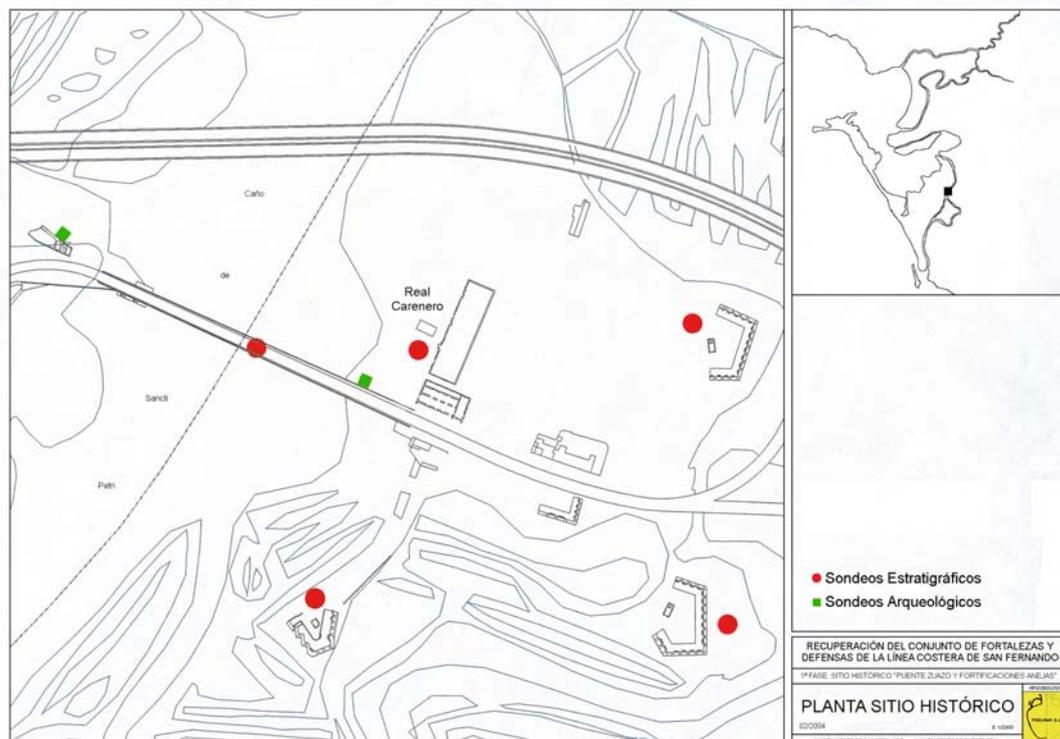
Figura 1.- Plano de detalle del Sitio Histórico, con indicación de las catas estratigráficas y los sondeos arqueológicos.

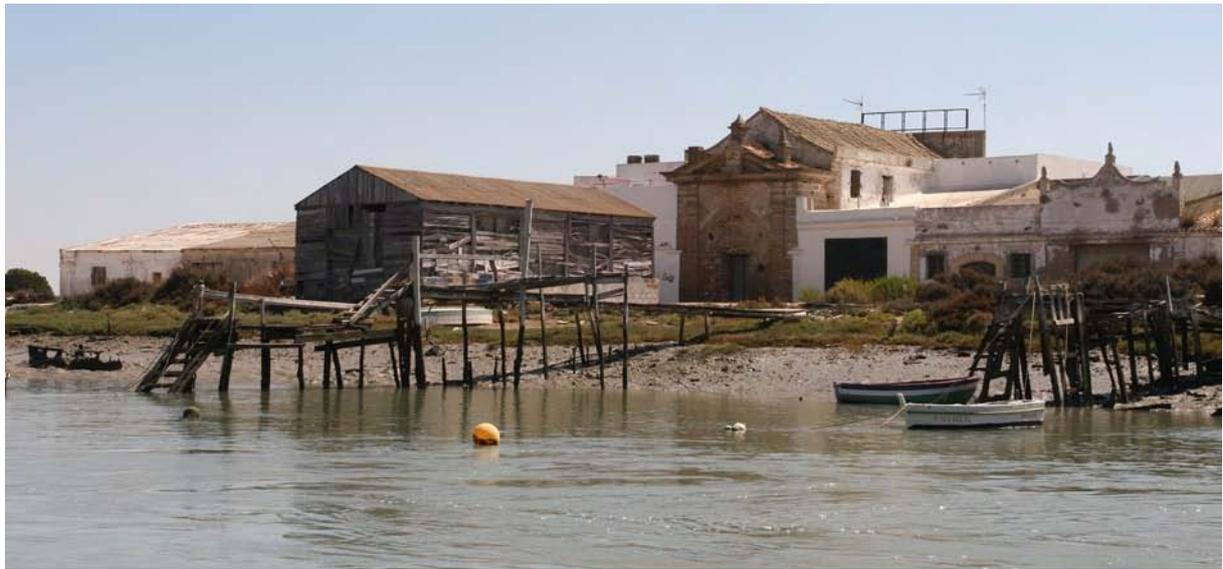
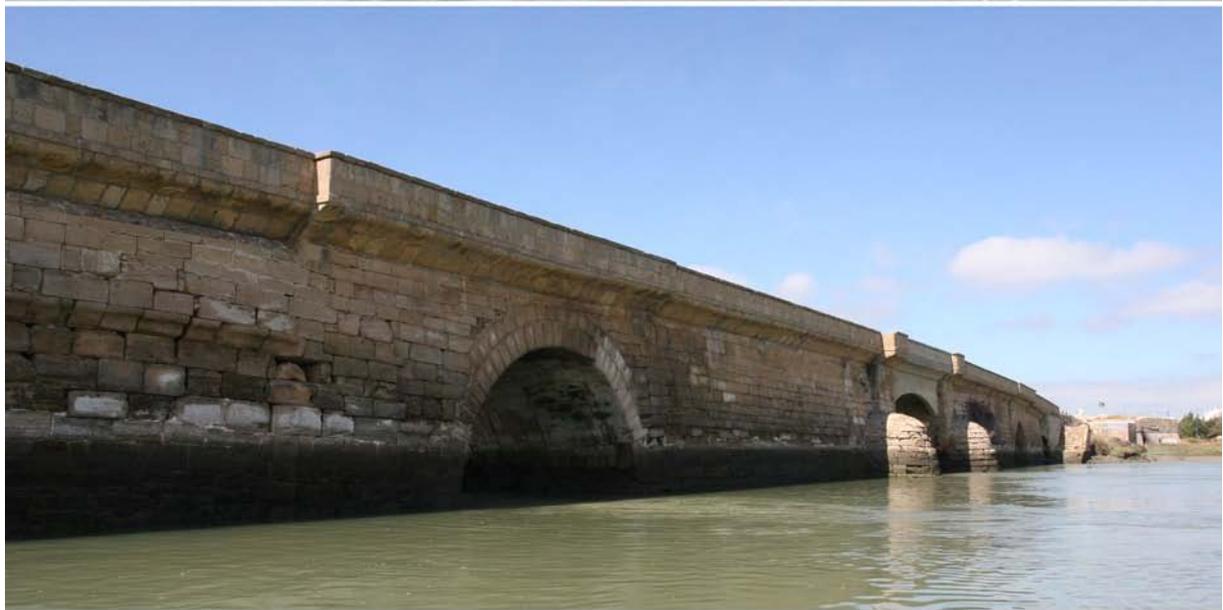
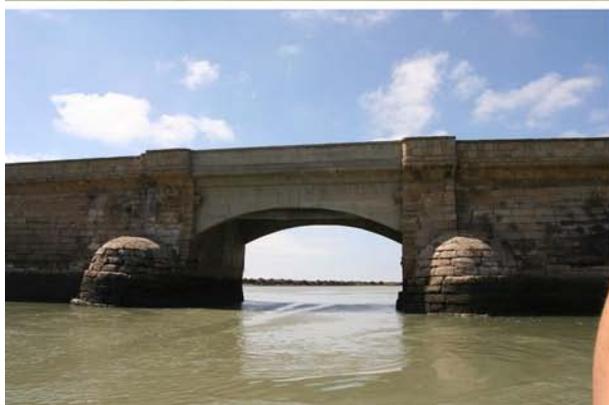
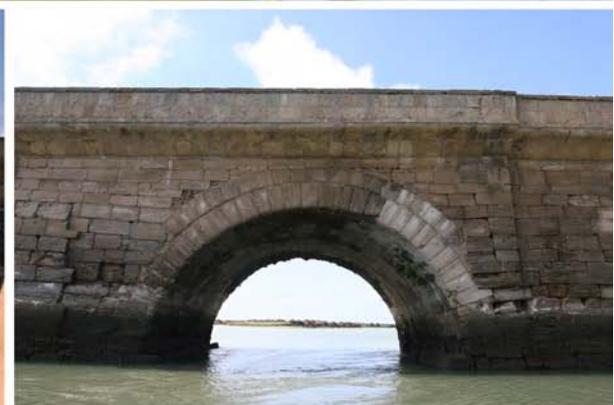
*Figura 2.-* Vista del estado actual del Real Carenero (arriba) y detalles arquitectónicos diversos del Puente Zuazo (fotografías de A. Sáez Espligares).

El proceso de realización del proyecto de intervención y recuperación en el inmueble has sido realmente complejo desde sus inicios, debiendo aunar el esfuerzo de diversas administraciones. El inicio puede situarse el 28 de Mayo de 1998, cuando se publica en el BOJA nº 60 la Orden de 29 de noviembre de 1996, por la que se resuelve inscribir con carácter específico en el Catálogo General del Patrimonio Histórico Andaluz, con la categoría de Sitio Histórico, el *Puente Zuazo y sus Fortificaciones Anejas*, situado en los Términos Municipales de San Fernando y Puerto Real (Cádiz). El recinto inscrito está formado tanto por el Puente Zuazo, catalogado como obra de ingeniería renacentista, como por las baterías defensivas que rodean las cabeceras del propio puente, construidas entre los siglos XVI al XIX y denominadas Caballero Zuazo, Santiago y la Concepción, de San Pedro, de San Pablo y de San Ignacio, la batería de Alburquerque y del Angulo, así como por el Real Carenero, primer astillero con el que contó la Bahía de Cádiz y que sirvió esencialmente para construir y reparar las galeras que defendían el Estrecho. Este establecimiento compuesto por capilla, talleres, almacenes y diques, fue el antecesor del actual arsenal de La Carraca construido a partir del s. XVIII (fig. 2).

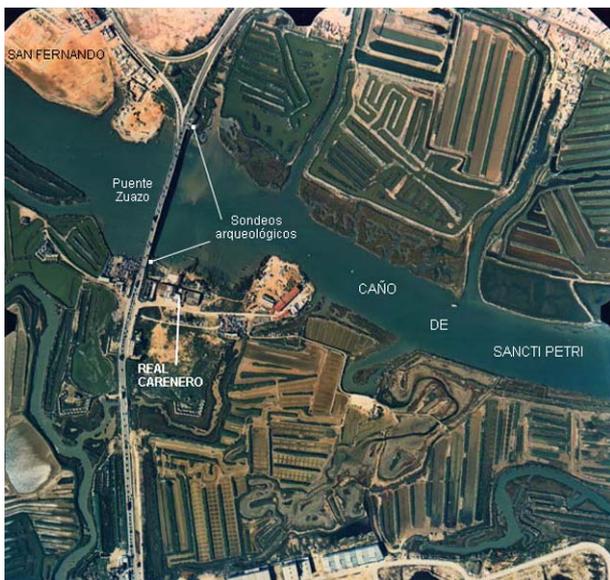
Figura 3.- Vista aérea cenital del núcleo histórico del Puente Zuazo y sus baterías, con indicación de los sondeos arqueológicos realizados en 2005.

El actual Puente Zuazo (fig. 3) parece ser el vago testimonio, enormemente transformado y enmascarado, de una de las más destacadas obras de ingeniería de la antigua ciudad romana de *Gades*, el puente-acueducto que permitía el paso del agua y de las personas a la urbe desde el continente. Esta obra, atribuida por algunos autores a la familia Balbo parece factible que hubiese sido llevada a cabo en la etapa augústea o inicios del Alto Imperio, momento de máximo esplendor económico de la ciudad y de grandes transformaciones urbanísticas. El destino de esta estratégica estructura es desconocido durante la Antigüedad Tardía y la etapa altomedieval, siglos por otro lado mal conocidos a nivel general en la bahía gaditana.

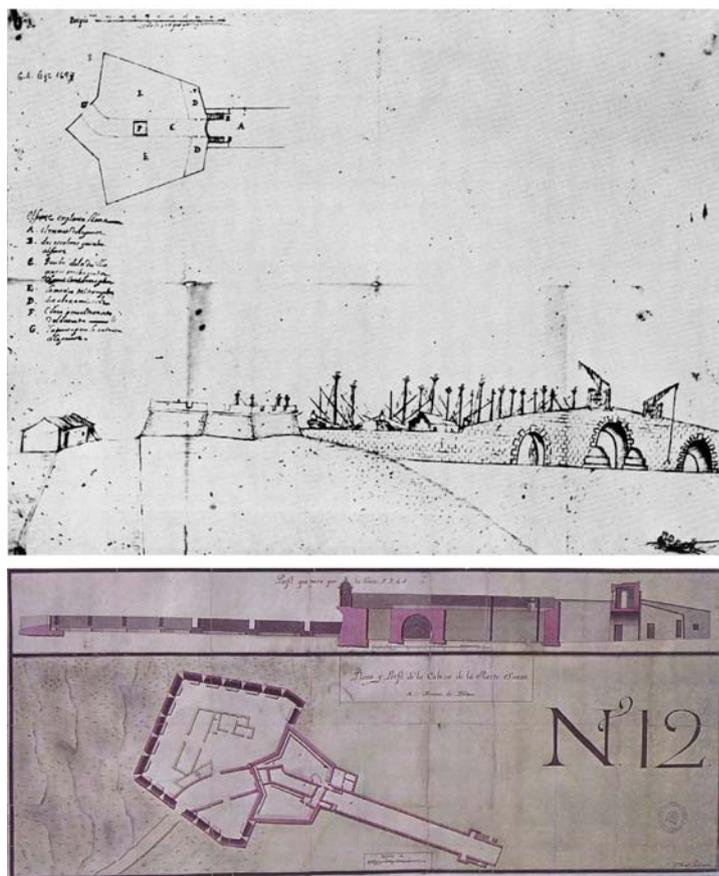
Figura 4.- Croquis de las obras de reconstrucción realizadas en el s. XVII (arriba) y plano de la fortificación Caballero Suazo-Concepción del s. XVIII avanzado (abajo).

Desde inicios del siglo XVII, y más concretamente a partir de 1605, el puente Zuazo parece estar totalmente fortificado (fig. 4), con una cortina y dos caballeros, y un foso más de 200 pies de ancho. Existían dos baterías en la cabecera del puente: la de la parte del continente poseía un puente levadizo que después se transformó en rastrillo “(...) constaba de baluartes pensados para la artillería y protegidos por antemuros y revellines (...)”. La fortificación del lado del continente tenía planta rectangular y la del lado de la Isla la tenía estrellada, completándose con un revellín y barbacana muy baja con cañones.

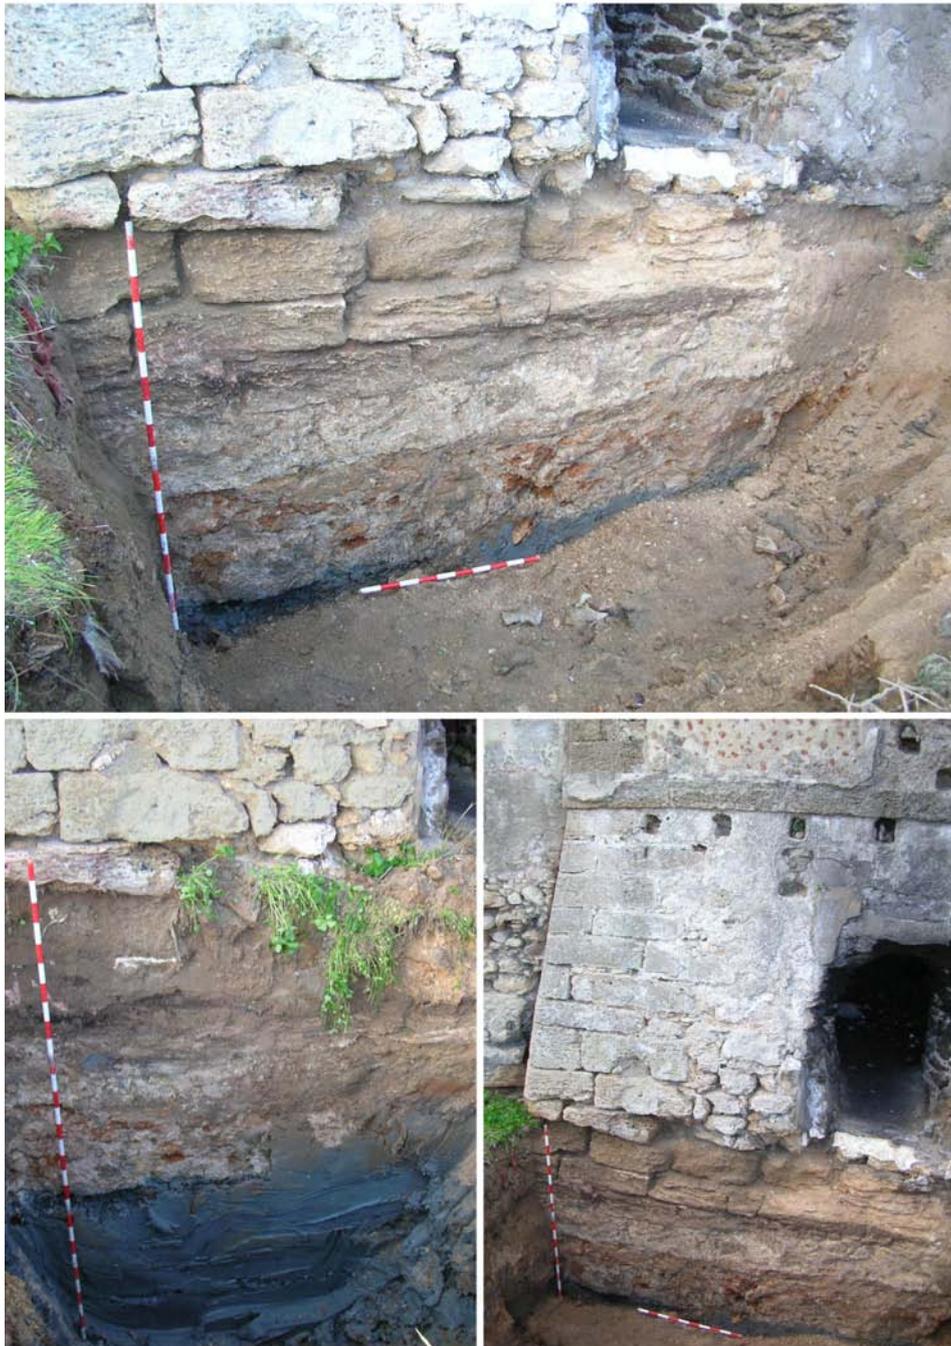
*Figura 6.- Resultados estratigráficos del Sondeo I.*

Localizado en el extremo del Puente Zuazo situado en el TM de la ciudad de San Fernando, más concretamente en uno de los laterales de la fortaleza que encontramos en la cabecera de dicho puente (Concepción-Caballero Zuazo). Esta intervención se tuvo que trasladar varios metros del emplazamiento original previsto por la existencia de cableado perteneciente a la Empresa ONO, que sin duda hubiera hecho peligrar la realización de una cata en la zona prefijada en el proyecto presentado (esquina de contacto entre ambas baterías). La apertura del Sondeo 1 permitió la exhumación de tres alineaciones de sillares pertenecientes a la base constructiva del fuerte abaluartado y que hasta la fecha permanecían enterradas bajo los restos de época contemporánea que evitaban tener una concepción exacta de la altura original del edificio militar, algo necesario para su futura puesta en valor y restauración. De igual forma, esta intervención nos permitió observar los momentos constructivos a partir de la constatación del nivel de cimentación del muro afectado. Por último, la profundización máxima alcanzada fue de unos 3,5 mts, sin hallar presencia alguna de restos arqueológicos de épocas anteriores a la construcción del baluarte artillero en época moderna avanzada. La secuencia estratigráfica documentada puede sintetizarse en los siguientes niveles (fig. 6):

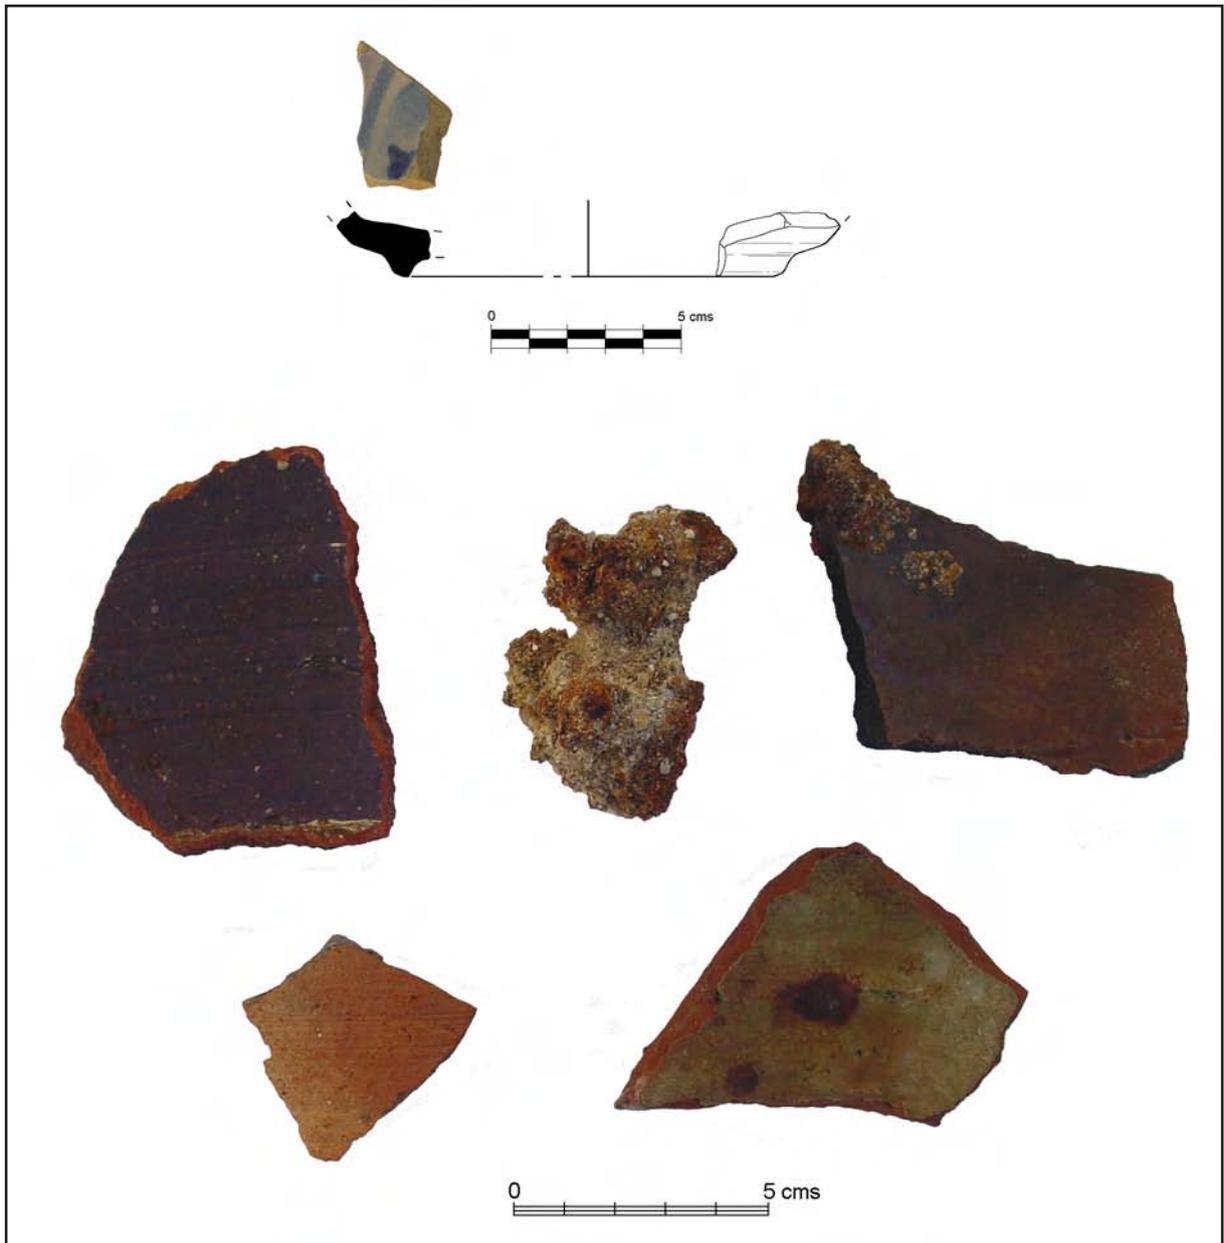
Figura 7.- Materiales diversos documentados en la argamasa de la UE 103.

**U.E. 103:** Estrato de unos 20 cms de espesor que constituiría el lecho de cimentación sobre el que se dispusieron los sillares de la hilada base de la estructura, constituido de una argamasa no demasiado compactada de cal y arena. En la zona de contacto con la UE 101 y coincidiendo con el inicio de la hilada inferior del fuerte abaluartado en la mayor parte de la superficie del sondeo este nivel se presentaba como una “mancha” o estrato de coloración blancuzca de unos 5 cms de potencia que aparecía apoyado en los sillares puestos al descubierto en esta intervención pertenecientes al baluarte (U.E 102). Esta peculiaridad, pese a documentarse con claridad en el corte la pertenencia del nivel a la cimentación del edificio, parece sugerir que el estrato podría ponerse en relación con el testimonio del nivel de suelo que se encontraría en uso en el momento de construcción de la estructura militar. A nivel de contenido mueble y a efectos de datación (como complemento a la abundante información cartográfica), la aportación continúa siendo pobrísima (fig. 7), si bien en las zonas situadas bajo los sillares fue posible recuperar algunos restos óseos dispersos, clavos de hierro así como algunos fragmentos cerámicos, entre los que destacan una base de loza blanca con decoración en azul y galbos con vedrío melado al interior de probable uso culinario. La cronología asignada en base a la escasa muestra material diagnosticable remarca la edificación de esta obra de fortificación del puente en época moderna avanzada (ss. XVII-XVIII).

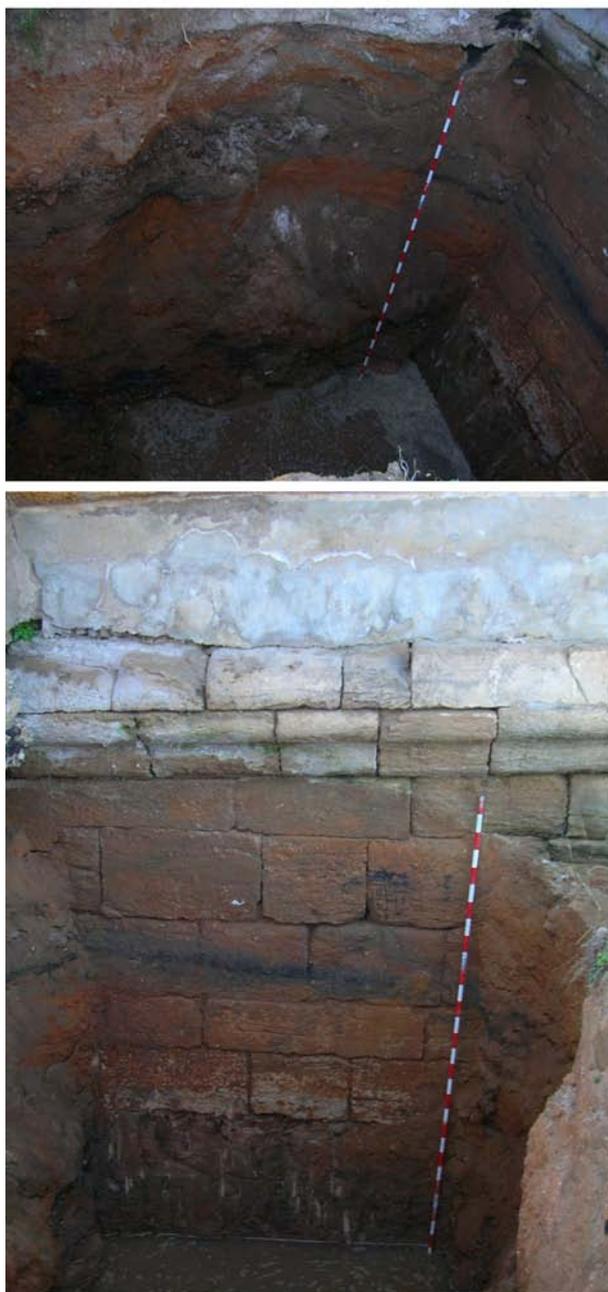
*Figura 8.-* Resultados estratigráficos parciales del Sondeo II, realizado en las inmediaciones del Real Carenero.

rollado, ubicándose anexo al tramo del puente localizado junto al Real Carenero, zona que *a priori* por su factura (en base de grandes sillares trabados sin ningún tipo de argamasa) parecía retrotraernos a momentos cronológicamente más cercanos a época romana, con el objetivo principal de poder analizar tanto el procedimiento de su cimentación como la estratigrafía de los paramentos, así como la posibilidad de hallar restos de épocas anteriores (fig. 8).

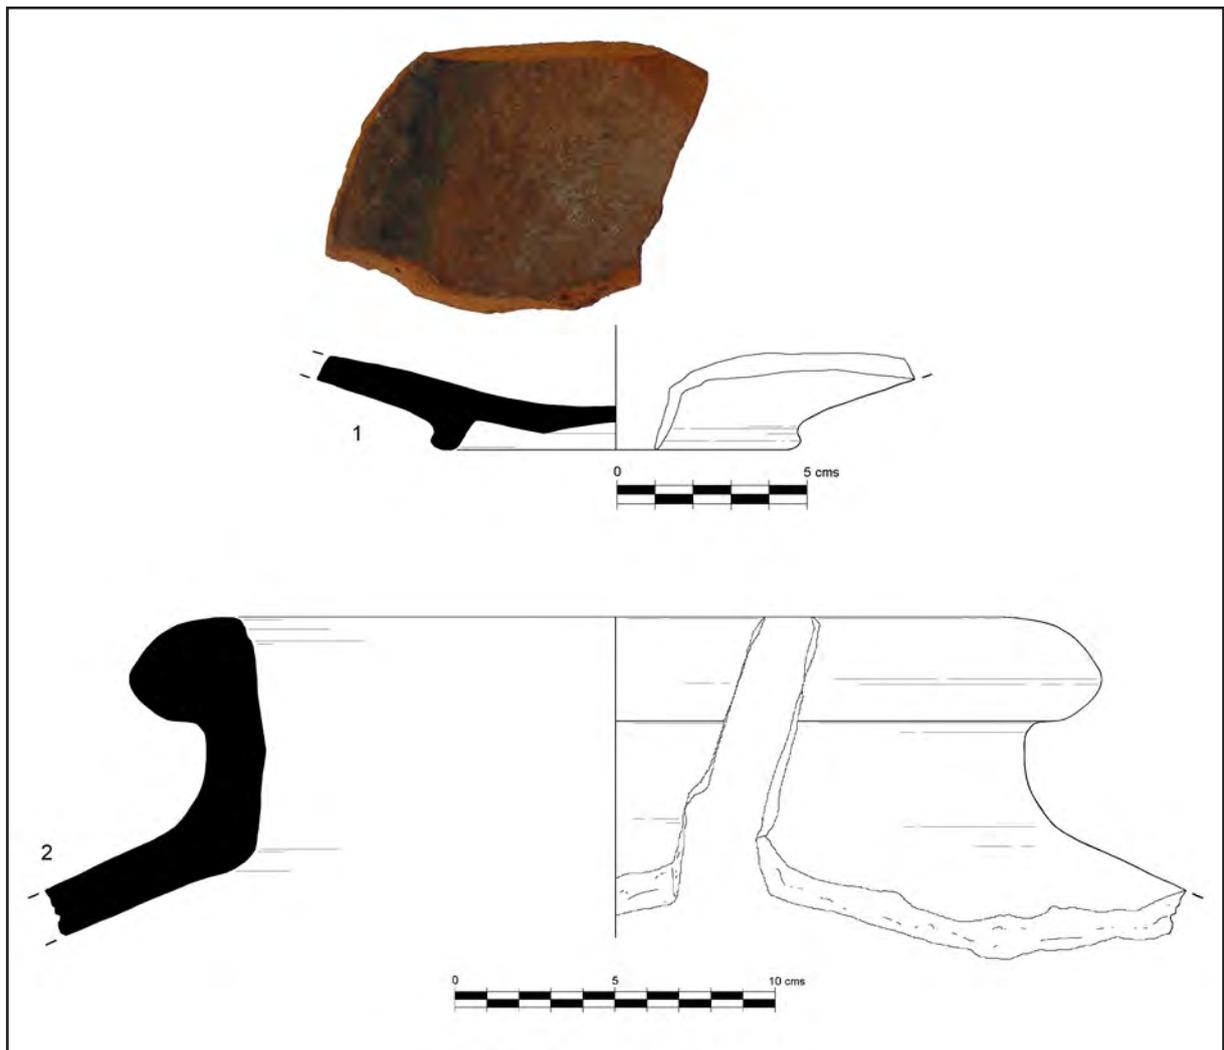
Figura 9.- Materiales cerámicos recuperados en las UUEE 201 (1) y 205 (2) del Sondeo II.

**U.E. 201:** Nivel de coloración castaña rojiza de matriz terrosa bastante limpia no presentando apenas inclusiones, los restos materiales nos dan una cronología contemporánea al hallarse restos de tejas, ladrillos...probablemente situado en un momento avanzado del s. XX, si bien se recuperaron algunos fragmentos más antiguos fruto posiblemente del acarreo de materiales desde otro lugar (fig. 9, 1).

**U.E. 205:** Se diferenció una segunda *facies* del nivel anterior, al percibirse un cambio en la coloración del estrato que sigue siendo fango al encontrarse el nivel freático muy cercano por lo que su tonalidad parda-negruzca lo hacia distinguirse del nivel que lo cubría (U.E 204). De este estrato destaca sobretudo la aparición de restos de plásticos contemporáneos, lo cual parece verificar la hipótesis de que los niveles que hasta este momento se han descrito pertenecen a una fase de uso contemporánea del entorno del puente en la cual serían visibles 4 o 5 hiladas de sillares actualmente ocultas. Los pilotes de madera descritos en la unidad anterior estarían clavados originalmente en este estrato, apuntalados con algunas rocas, siendo amortizados al menos parcialmente por los fangos de la UE 204. Entre los materiales cerámicos, debemos destacar la aparición de fragmentos de una tinaja bizcochada de considerables dimensiones (fig. 9, 2).

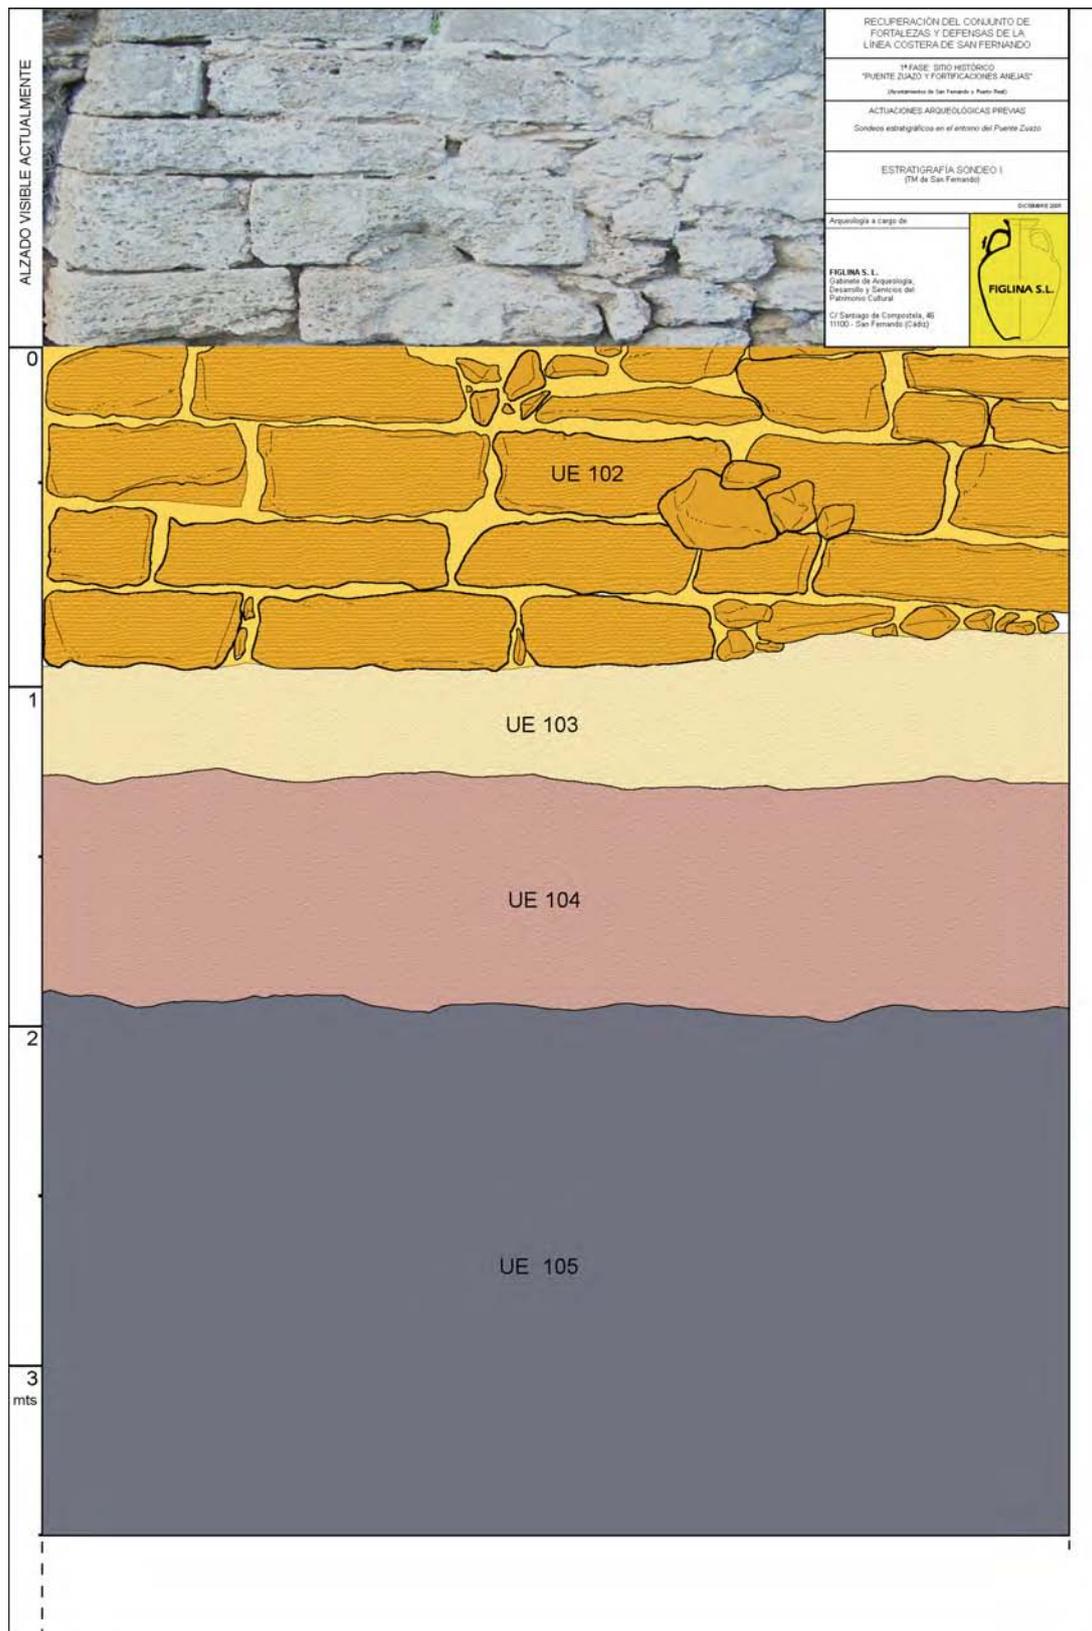
Figura 10. Estratigrafía obtenida en el Sondeo I, que muestra las áreas actualmente ocultas de la batería y los niveles de cimentación previos.
