MEMORIA DE RESULTADOS DE LA A.A.P. EN EL CENTRO REGIONAL DE TRANSFUSIONES SANGUÍNEAS (HOSPITAL “REINA SOFIA”, CÓRDOBA)

SEBASTIÁN SÁNCHEZ MADRID (1)

Resumen: En el curso de la Actividad Arqueológica Preventiva con motivo de la ampliación y remodelación del C.R.T.S. de Córdoba, hemos documentado un sector de uno de los arrabales califales situados a poniente de *Madinat Qurtuba*. Durante el Califato, se conformó este arrabal occidental del que hemos podido documentar varias calles o viales, que articulan los espacios domésticos o viviendas, así como un gran edificio de carácter religioso identificado como una mezquita, de la que se conserva el alminar, el patio o *sahn* y las galerías porticadas o *riwaqs*.

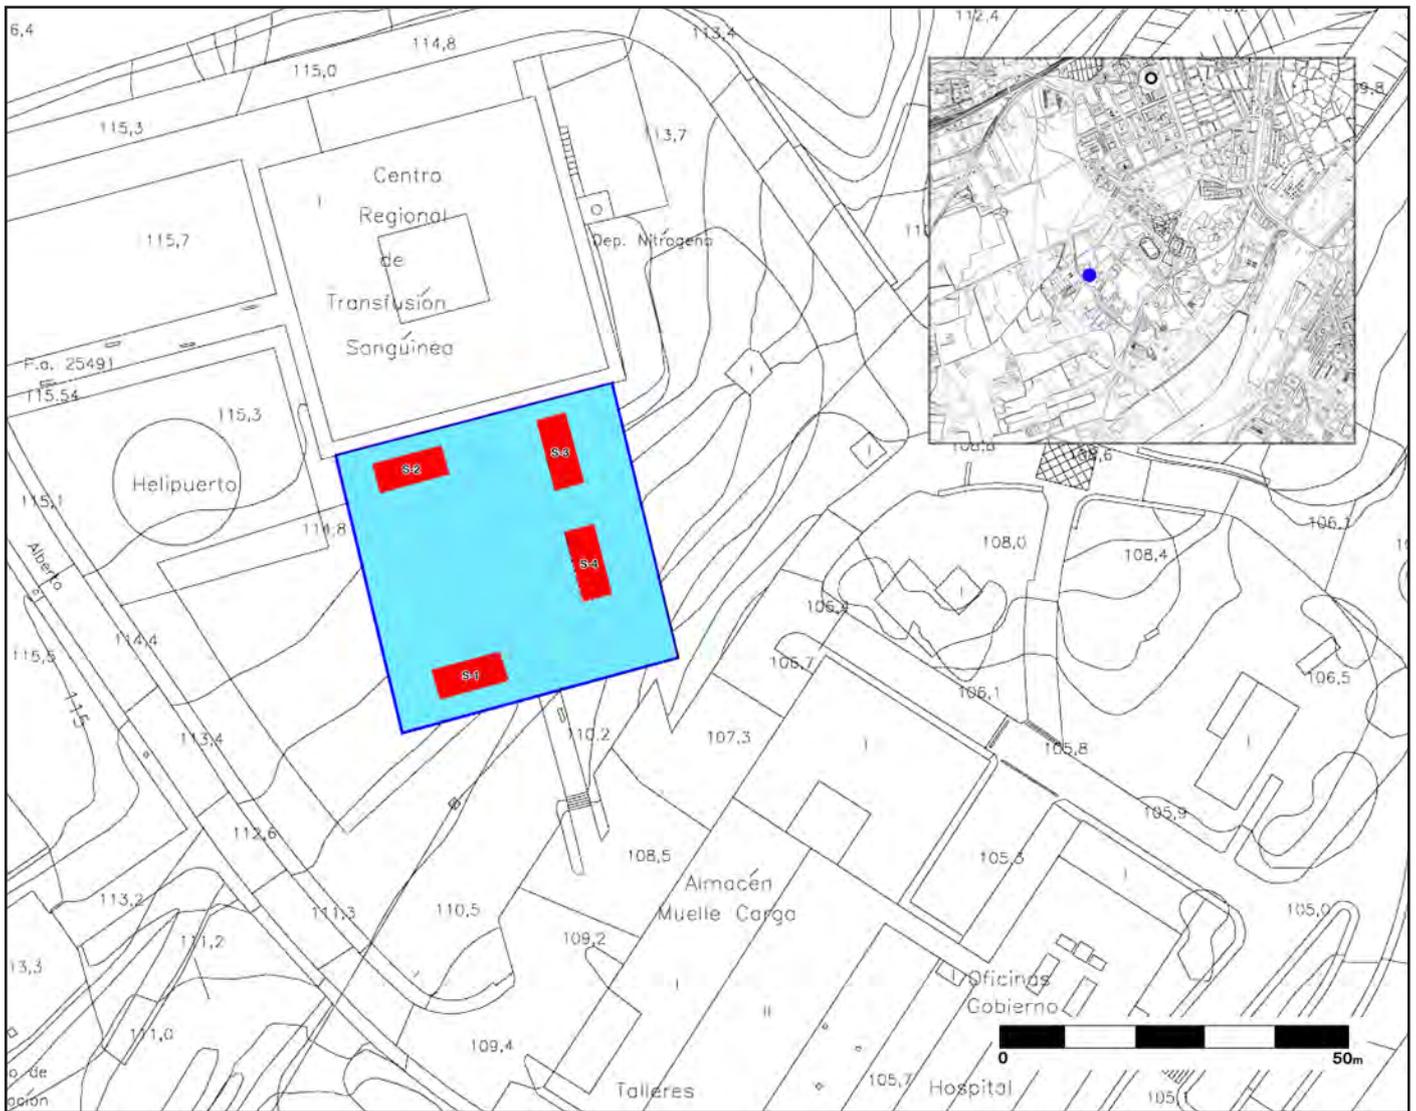
Figura 1. Plano de situación y localización de los sondeos iniciales (rojo) y la superficie excavada finalmente (azul).

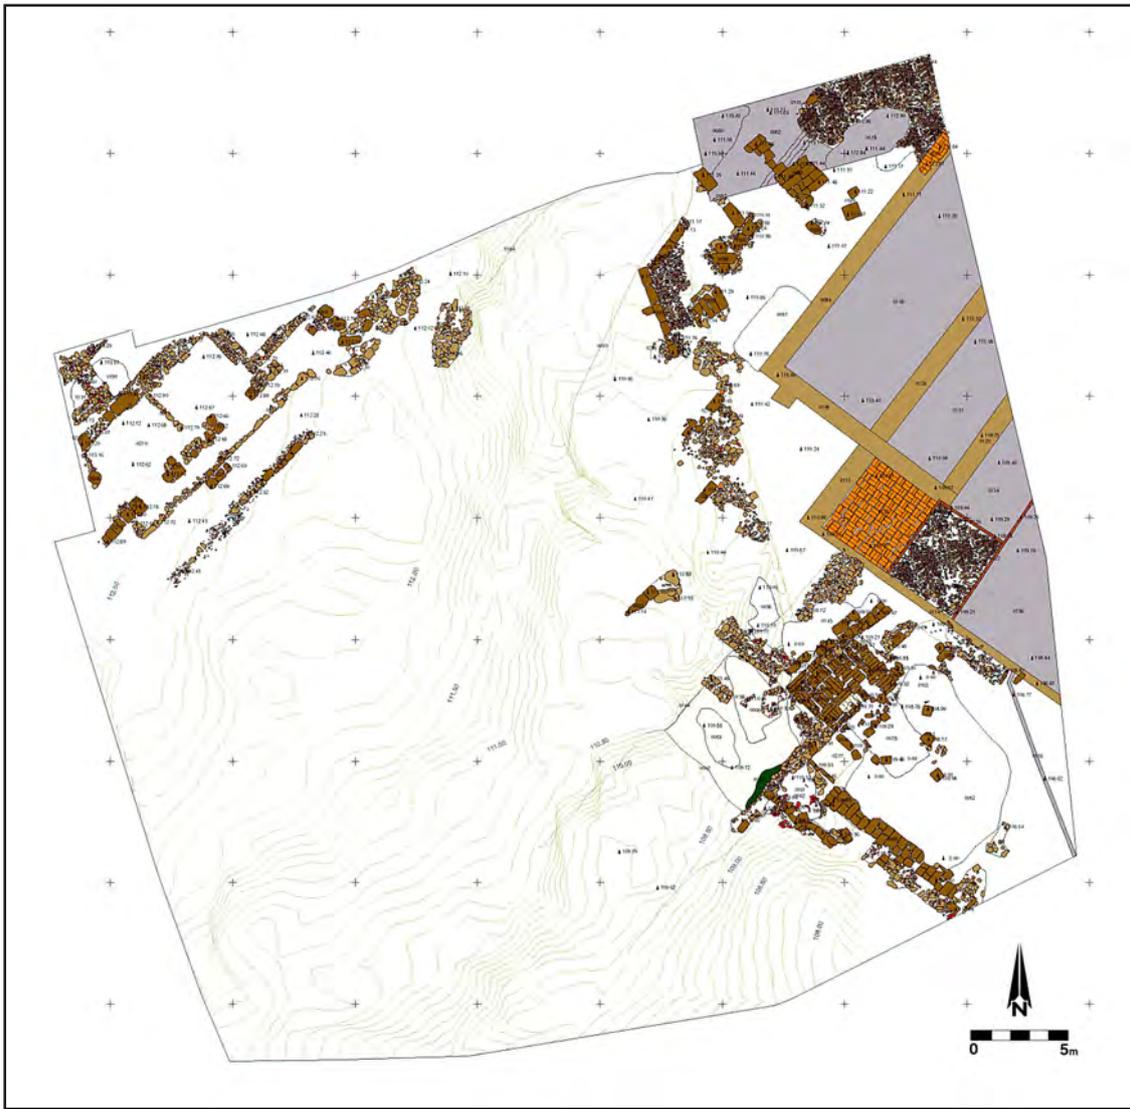
Figura 2. Planta general de la excavación

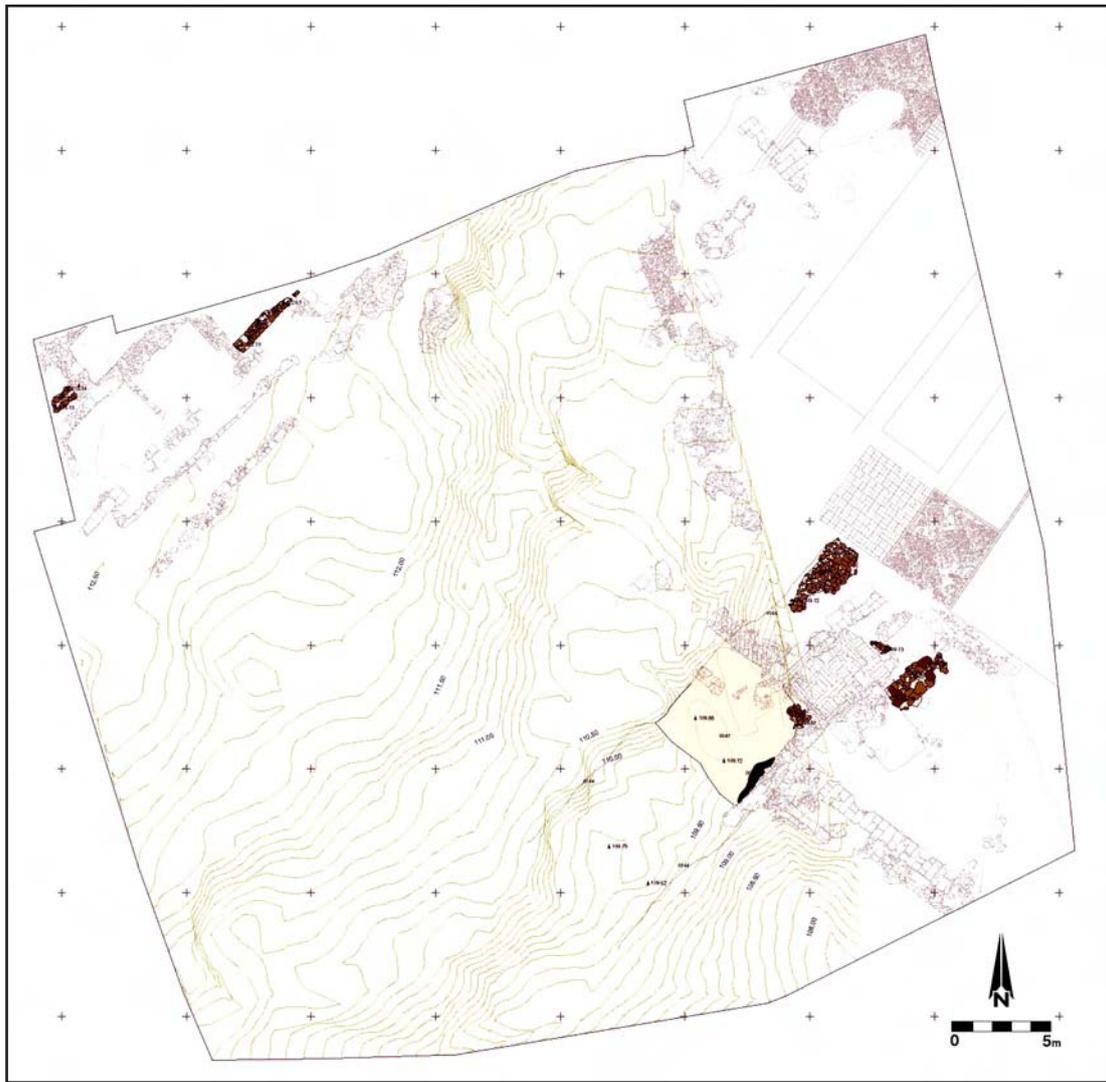
Figura. 3. Planta general de la fase emiral

Nos encontramos pues ante el primer momento constructivo detectado durante el proceso de excavación, si bien la escasez de estructuras pertenecientes a esta fase emiral y su alto nivel de arrasamiento, dificultan la delimitación o identificación de espacios y/o su funcionalidad original (**Lám. IV**).

A) **Espacios públicos:** En esta primera fase constructiva identificamos un camino o calle, que actuará en la fase subsiguiente como elemento articulador de espacios: el Espacio Viario 3 (**Lám. V**). Se trata de un amplio ramal de unos 6 m de anchura, con orientación y buzamiento NW-SE, modificada y amortizada parcialmente por los procesos constructivos de fases ulteriores. Para efectuar el trazado de esta calle en los escarpes de gravas cementadas (U.E. 19) de considerable pendiente, se practicó un rebaje de las mismas (U.E. 144), tallándolas para obtener los límites del espacio viario y lograr igualmente una superficie horizontal, para la disposición

B) **Espacios privados:** A esta fase podemos adscribir tres alineaciones. Dos de ellas se han documentado en el ángulo NW del solar, cuyo trazado y orientación podría estar marcando las pautas a seguir en la ulterior organización de las estructuras califales. Ambas cimentaciones de muro (UU.EE. 202 y 256) de cantos rodados con ripios intercalados, poseen orientación NE-SW y se encuentran amortizadas por las estructuras califales de los Espacios 1 y 5, respectivamente (zanjas de cimentación UU.EE. 195 y 246). Por su parte, en el patio de la mezquita, al sur del alminar, se documentó la tercera alineación de esta fase. Se trata de una cimentación de muro (U.E. 163), con sillarejos y mampuesto de caliza, cantos rodados y ripios trabados, con orientación NE-SW. Al igual que en los casos anteriores, esta alineación se encuentra amortizada por las estructuras y pavimentos de la fase posterior (UU.EE. 52 y 166), pertenecientes a la mezquita del arrabal (Espacio 10).

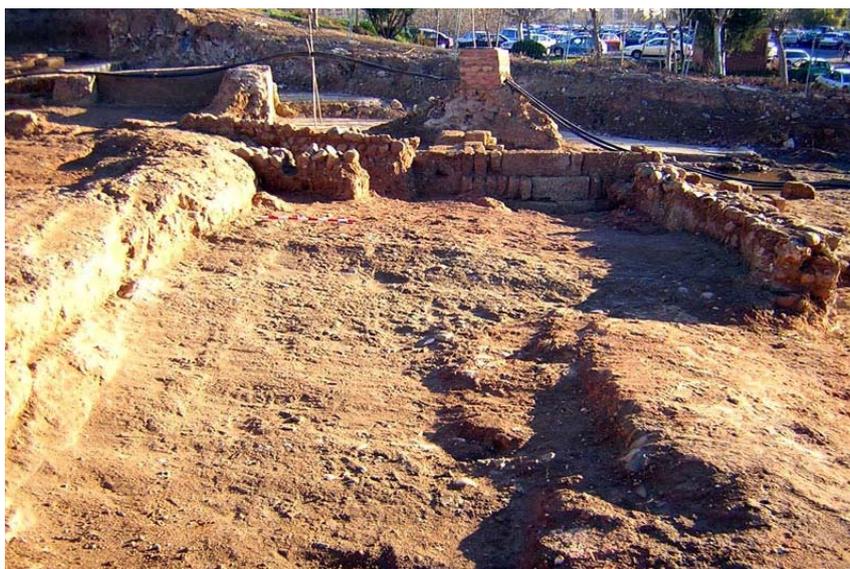
Lámina II. Vista general del Espacio Viario 3.

A.1) **Las calles:** La configuración de este sector de arrabal se articularía por medio de una red de viales principales y secundarios parcialmente documentada en esta A.A.P. En este sentido, contamos en primer lugar con el Espacio Viario 1, localizada en el sector noroccidental del solar y en directa relación con las viviendas documentada en este ángulo. Desconocemos cualquier dato acerca de su trazado u orientación original, si bien es de suponer que siga una trayectoria aproximadamente NE-SW a tenor de la orientación que presenta la línea de fachada de las viviendas de este sector. La calle presenta un pavimento de cantos rodados, sillares de caliza a tabla y lajas de pizarra (U.E. 270), sobre una preparación de arcillas rojizas y gravilla muy compacta (U.E. 271). Esta misma técnica edilicia para la realización de las calles principales se registra en el Espacio Viario 2, a partir de la que se articulan las viviendas o espacios domésticos del sector nororiental del solar. De ella se conserva el pavimento, con cajones de nivelación de sillares de caliza (UU.EE. 179, 278 y 281) rellenos de un enchado de cantos rodados y piedras (UU.EE. 100, 104 y 141), y la preparación del mismo, con arcillas castañas claras y gravas muy compactas (UU.EE. 99, 142 y 188). Esta calle discurre de un modo aterrazado en sentido transversal al corte, con orientación y acusado buzamiento aproximadamente NW-SE, conectando con toda probabilidad los Espacios Viarios 1 y 3. Citar finalmente el Espacio Viario 3, que aparece ya definido en época emiral, con una orientación aproximada NE-SW, y cuyo uso se mantiene con la ocupación del arrabal durante el Califato. Aún así, la construcción de la mezquita alteraría el trazado o superficie original del mismo, experimentando esta calle un estrechamiento por la construcción de las nuevas galería o *riwaqs*, así como el alminar. Del mismo modo, el pavimento de cantos rodados original de esta calle (U.E. 153) sería cortado (U.E. 152) y amortizado en esta fase por un pavimento de picadura de sillar (UU.EE. 36/143), que presenta un acusado buzamiento NW y un alto nivel de arrasamiento.

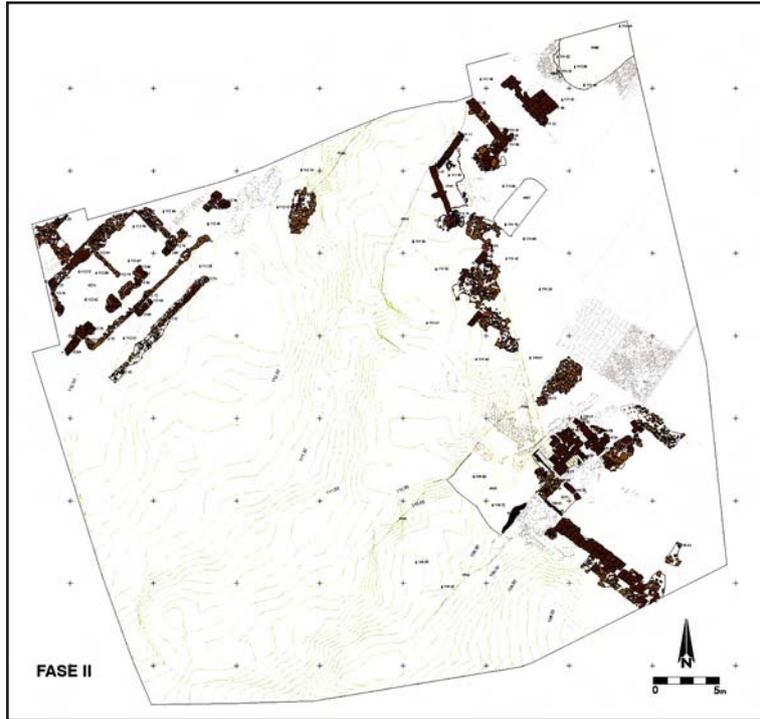
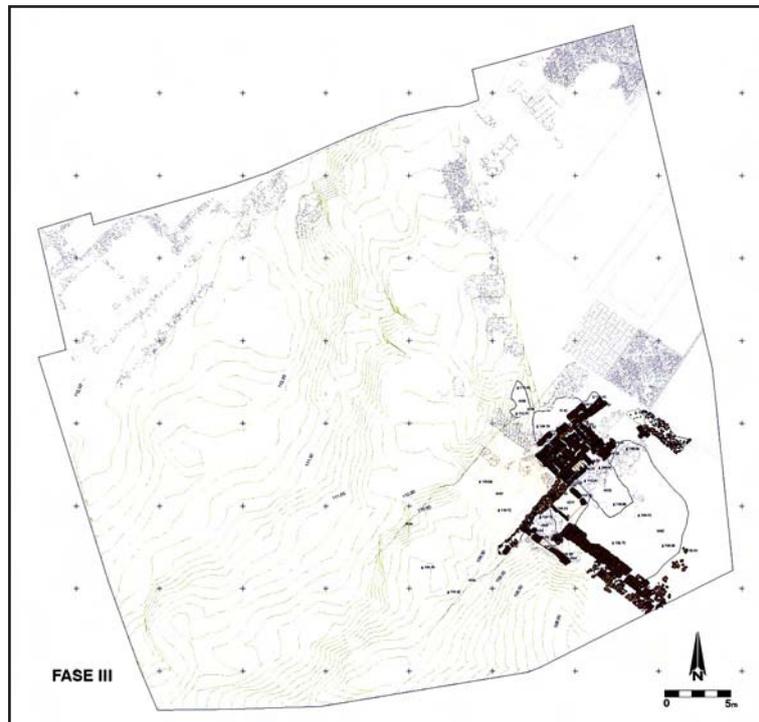
Figura 4 y 5. Planta general de las fases de cronología califal

Se trata del segundo momento constructivo que hemos podido documentar, correspondiente a la urbanización sistemática de uno de los arrabales occidentales de la Córdoba islámica, perfectamente dotado de espacios públicos y privados. Tiene lugar en esta fase, el arrasamiento de los niveles de ocupación previos (UU.EE. 164,

203 y 257) y ordenación del territorio para el emplazamiento del nuevo arrabal. La transformación del solar en huerta, la remoción de tierras y el vaciado indiscriminado de escombros y vertidos contemporáneos han eliminado el registro arqueológico en la mayoría del solar, impidiendo la conexión o relación estratigráfica entre los sectores NW, NE y SE del mismo (**Lám. 6**).

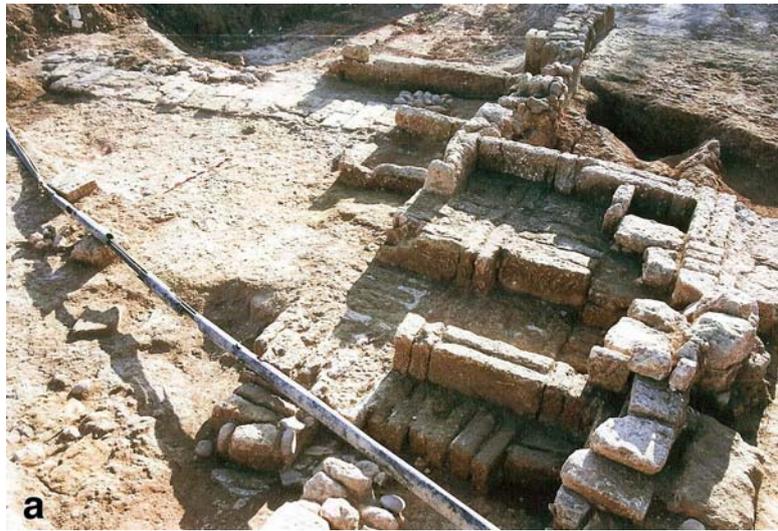
Lámina III. Mezquita califal: vista general desde el norte; vistas del patio o 'sahn'.

- **El patio o *sahn*:** Este espacio abierto del edificio (Espacio 10) es identificado con el patio de la mezquita primigenia y aparece definido por cuatro alineaciones (UU.EE. 28, 68, 76, 170 y 173) alzadas con técnicas edilicias análogas: mampostería de ripios careados, cantos rodados y sillarejos de calcarenita; a excepción del cerramiento NW del patio, que lo marcan dos alineaciones que flanquean el alminar con orientación NE-SW, realizadas en sillería regular de calcarenita en un caso a tizón y en otro a sogá. Las zanjas de cimentación (UU.EE. 27, 46, 75, 169 y 172) de estas alineaciones perimetrales del patio cortarían directamente las gravas cementadas U.E. 19. Por su parte, al sureste nos encontramos con la cimentación (U.E. 170) del muro de separación entre el patio o *sahn* y la sala de oración o *haram* –de la que hoy día no conservamos nada por las afecciones contemporáneas–.

El patio estaría rodeado por un andén perimetral de losas de caliza dispuestas horizontalmente. De este andén se ha conservado casi al completo su tramo SW (U.E. 65), que discurre paralelo y anejo a la cimentación U.E. 173, y un testigo de su tramo NE (U.E. 166), que se entrega a la cimentación U.E. 68. El patio sufriría en la Fase III una ampliación que afectaría, en primer lugar al muro de cierre SW (U.E. 173), amortizado y cubierto por un pavimento de picadura de sillar y gravilla (U.E. 151). Esta picadura de sillar apisonada y gravilla fina se extendería por toda la superficie del patio a modo de pavimento (U.E. 52), amortizándose el nivel de suelo de la fase anterior –que no se ha podido documentar–. En cambio, los andenes perimetrales originales (UU.EE. 65 y 166) todavía se mantendrían en uso durante esta fase. Por otro lado, se define una rampa de picadura de sillar (U.E. 78), para facilitar el acceso desde el *sahn* al alminar.

Entregándose al muro de cierre NW del patio (U.E. 28), se dispuso la posible pila de abluciones, estructura cuadrangular definida por dos alineaciones de lajas de caliza hincadas en el terreno (UU.EE. 145 y 148), con pavimento de mortero de cal algo tosco (U.E. 277) que presenta concreciones hídricas. Sus paredes habrían presentado revestimiento de mortero de cal con toda seguridad, como evidencia el derrumbe que rellena la estructura (U.E. 44).

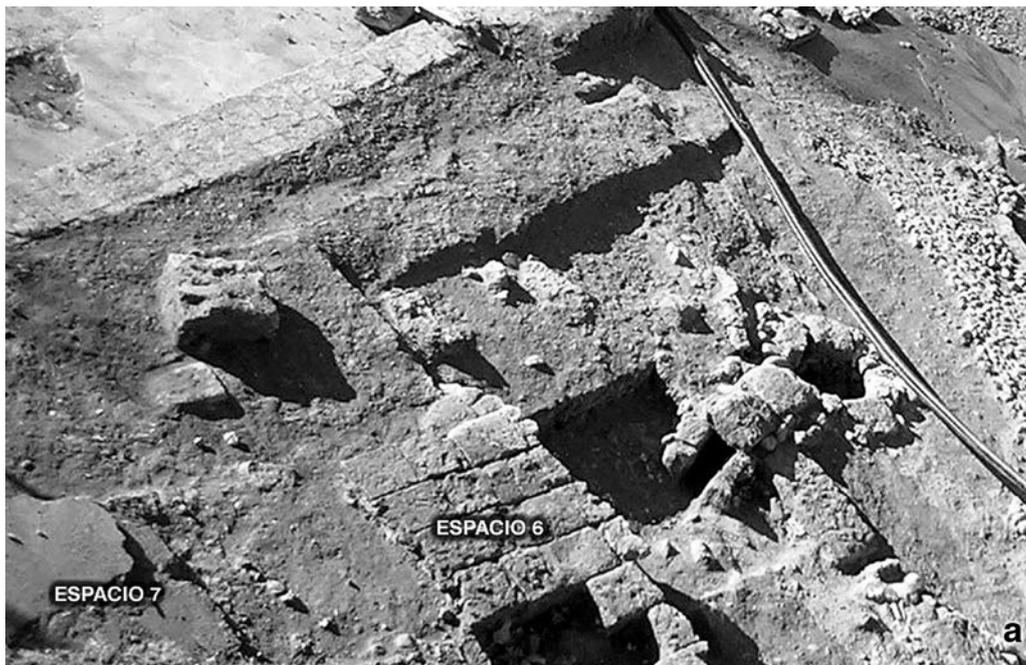
Lámina IV.- Espacios domésticos: vista general de la Casa 1.

- El zaguán o el patio: El Espacio 6 aparece definido por un pavimento (U.E. 89) –altamente deteriorado y arrasado– de losas rectangulares de calcarenita. Al no existir relación estratigráfica con ninguna de las unidades estratigráficas de la vivienda dificulta su interpretación funcional. Si tomamos como criterio la edilicia empleada y su posición respecto al Espacio 7 y la línea de fachada (U.E. 182), podría tratarse del zaguán o el patio, siendo esta última la funcionalidad más probable. De modo y manera que nos encontraríamos con un patio central de configuración rectangular, no cuadrangular, y de dimensiones reducidas en relación al salón o habitación principal.

- El salón: Se trata de un espacio de dimensiones considerables, definido por un pavimento (U.E. 88) de mortero de cal estucado y pintado a la almagra. De igual forma, se ha documentado

el arranque del revestimiento parietal (U.E. 285) de mortero de cal estucado y pintado a la almagra. Los límites SW y SE de este espacio aparecen bien definidos por la línea de alzado marcada por el revestimiento U.E. 285 y la zanja de saqueo (U.E. 90) del muro de cerramiento, respectivamente. Sin lugar a dudas, las dimensiones y características técnicas delatan que el Espacio 7 sería en origen una de las estancias principales de la vivienda; con toda seguridad, el salón.

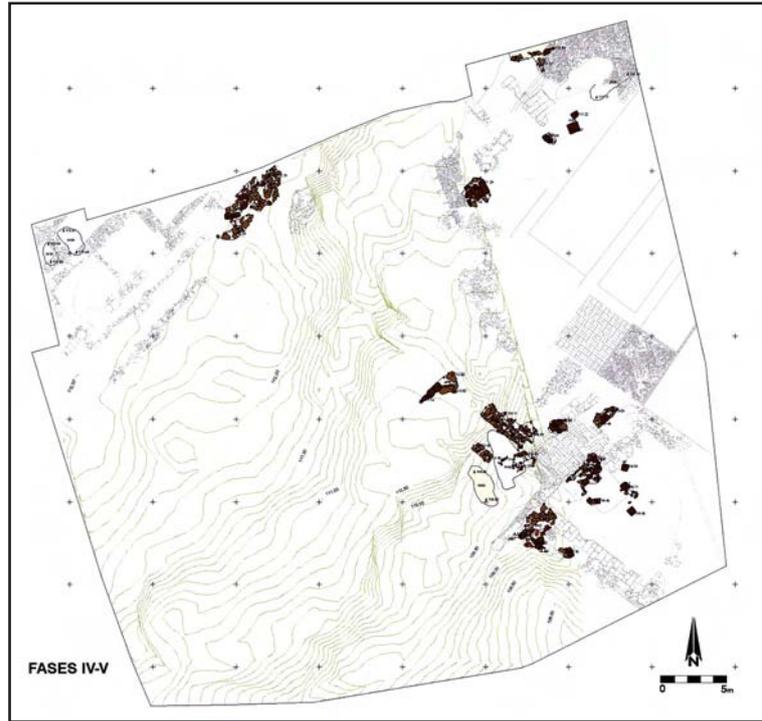
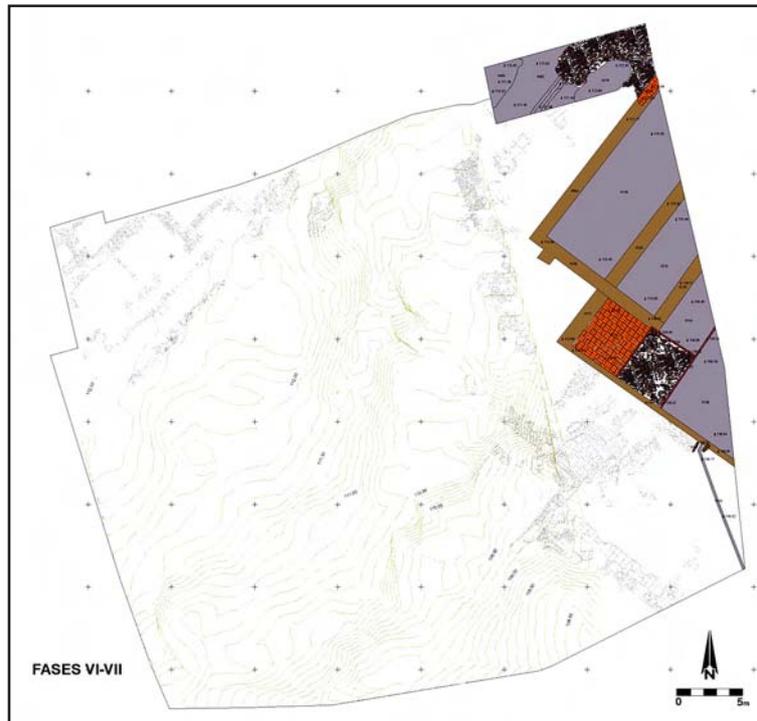
Figura 6 y 7. Planta general de las fases de cronología tardoislámica y contemporánea.

En esta fase postcalifal, se han documentado una serie de alineaciones altamente alteradas y arrasadas por las afecciones contemporáneas, lo que nos impide realizar cualquier tipo de interpretación funcional de las mismas o los espacios que definirían. Así, se exhumó una cimentación (U.E. 5) de muro, con orientación NW-SE, de sillares de gravas cementadas talladas, mampuesto, cantos rodados y ripios careados. La zanja de cimentación estaría cortando las gravas cementadas (U.E. 19), así como las estructuras del ángulo NW del alminar (UU.EE. 10, 12 y 14) y en su relleno (U.E. 48) aparecieron diversos artefactos cerámicos diagnosticables. Entre ellos un fragmento de ataífor con pie, decorado al exterior e interior con verde manganeso, del que sólo se conserva la engalba, fechable en el siglo XI en adelante. Paralela a esta alineación –1, 5 m al SW–, se exhumó una cimentación (U.E. 176) de muro, a base mampuestos de calcarenita y cantos rodados, que apoyaría directamente sobre el derretido. Sendas cimentaciones (UU.EE. 5 y 176) estaría amortizando en parte el Espacio Viario 3. Apoyando directamente sobre las gravas cementadas (U.E. 19), tenemos un gran sillar tallado de gravas cementadas (U.E. 22) que podría estar evidenciando la presencia de un muro de esta fase con orientación NE-SW, formando un ángulo recto con la alineación U. E. 5.

Este sector de la ciudad, tras esta última ocupación tardoislámica, permanecería como espacio sin edificar hasta época contemporánea, en que se ocupa con una huerta destinada a la explotación agropecuaria. Se produciría el arrasamiento de las estructuras pertenecientes a fases previas, como preparación del terreno para uso agrario. Se han documentado una serie de instalaciones y construcciones pertenecientes a la huerta, que han provocado la destrucción del registro arqueológico en el tercio oriental del solar. Así, se exhumaron en el denominado Corte 4 dos pavimentos, uno de cantos rodados (U.E. 81) y otro de hormigón (U.E. 82) que presenta una acanaladura para el vaciado de excrementos de las bestias. Ambos pavimentos corresponderían a la zona de la vaqueriza de la huerta, que se separa del resto de almacenes y zahúrdas por medio de una alineación (U.E. 84) de sillares de caliza –seguramente procedentes del saqueo de estructuras islámicas–, mampuestos de caliza y calcarenitas, e hiladas intermedias de ladrillo, todo ello trabado con argamasa y encalado. Esta misma edificación se emplearán en los muros maestros y divisores de espacios (UU.EE. 108, 111, 114, 120 y 129) de la zona de almacenes de la huerta, muros que siguen la misma orientación que las construcciones medievales NW-SE y NE-SW. En este sentido habría que destacar cómo la alineación U.E. 114 se cimienta o apoya directamente en un tramo sobre el muro de cierre NE de la mezquita califal (U.E. 68). También aparecen algunos muros menores realizados en ladrillo (UU.EE. 122, 123 y 126), que junto con los anteriores articulan una serie de espacios cuadrangulares y rectangulares con pavimentos de hormigón (UU. EE. 106, 131, 134 y 138), de cantos rodados de pequeño tamaño (U.E. 133) y de ladrillos dispuestos horizontalmente (U.E. 132). Estas dependencias seguirían un esquema aterrazado, desde la vaqueriza superior a los almacenes inferiores, adaptándose al desnivel del terreno –pendiente natural que se ha mantenido hasta nuestros días y que ha condicionado el asentamiento y ocupación de este sector de la ciudad en las distintas fases históricas–. Por último, en su extremo sur se ha documentado una acometida de vertidos que sale de los almacenes, a través de una arqueta de lajas de caliza (U.E. 117), por medio de una tubería de hormigón (U.E. 118) con orientación y acusado buzamiento N-S.
