ANUARIO
ARQUEOLÓGICO
DE ANDALUCÍA
2004.1

ACTIVIDAD ARQUEOLÓGICA PUNTUAL EN EL PARQUE INFANTIL DE TRÁFICO, AVDA. DE LA VICTORIA (CÓRDOBA)

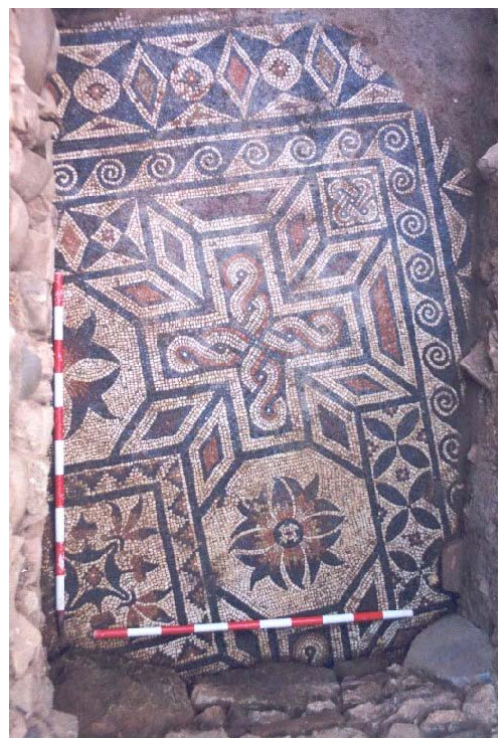
Lámina I- Detalle del mosaico UE 340.

A esta *domus* pertenece también otro mosaico en perfecto estado de conservación (U.E. 340) del que sólo excavamos su extremo noreste, tras retirar los estratos del espacio 1 del edificio tardorromano. Es polícromo con teselas en distintas tonalidades dentro de la gama del rojo, amarillo y azul y presenta un motivo central con una composición en cuadrículado de cruces acantonadas de trenzas de dos cabos con pares de paralelogramos y octógonos adyacentes, decorados con motivos florales y enmarcados por líneas de postas con enrollado sencillo a su vez encuadrados por una línea de estrellas de cuatro puntas en aspás tangentes, dejando entrever una línea de rombos verticales y de círculos con cuadrados dentellados en su interior (BALMELLE, 1985).

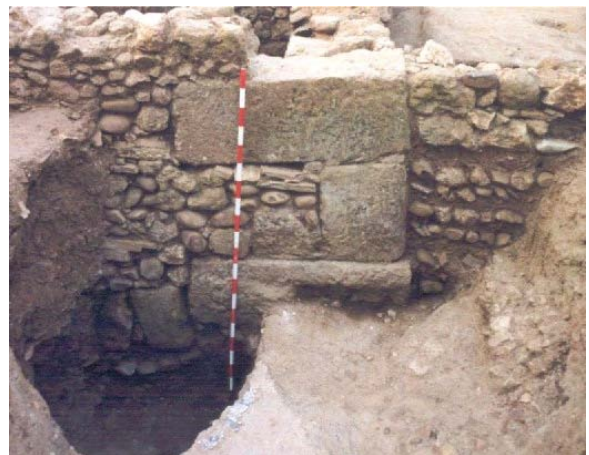
Lámina II. Alzado de los muros UE 14, 62 y 260.

Las estructuras U.U.E.E 14, 13-306 y 12-55 delimitan al espacio 1 por sus lados norte, oeste y sur respectivamente si bien serían recreados y reformados en fases posteriores. Todos ellos están realizadas con mampuestos, ladrillos y *tegulae* trabados con barro pero el extremo oeste del muro UE 14 está reforzado con sillares procedentes del saqueo de la *domus*. Destaca el hecho de que los muros U.U.E.E. 12-55 y 13-306 se apoyen directamente sobre el mosaico altoimperial UE 340, que sirvió como base para dicho muro.

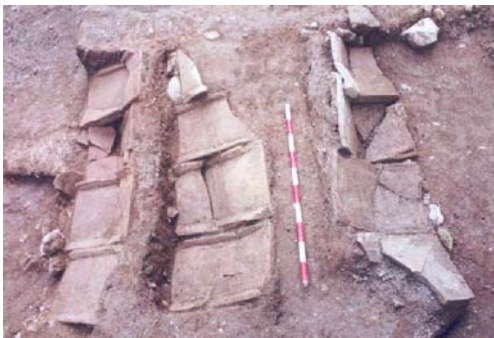
Lámina III. Detalle de las cubiertas de las tumbas 11, 10 y 3 desde el oeste.

Los individuos inhumados en estas tumbas están en posición decúbito supino, los cuatro están orientados E-O, con la cabeza hacia el oeste. Los cuerpos están depositados directamente sobre el suelo de tierra de la fosa. Estas tumbas se habían excavado en la UE 297 unidad fechada en la segunda mitad del s. IV- inicios del S. V, lo que indica que la construcción de este recinto se produciría poco después que la del edificio de la fase anterior. Bajo el mismo se documentaron las U.U.E.E. 304 y 305, en principio estratos de colmatación o de preparación – nivelación del pavimento con la presencia de un pedregal en el caso del último, estos no se excavaron.

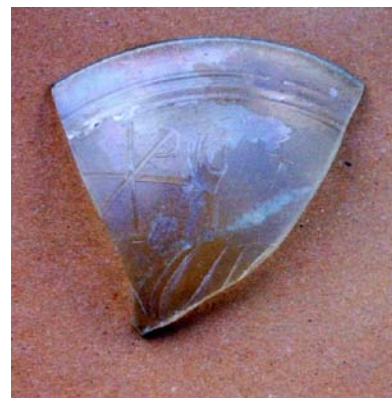
Lámina IV. Vidrio hallado sobre un estrato formado por los restos de una hoguera (UE 167). En él se aprecia la imagen de un Crismón (a la izquierda) y el brazo derecho de una figura orante.

En la zona este del recinto funerario, aproximadamente donde se encontraba el pavimento UE 294, fue documentada una extensa mancha de cenizas y carbón (UE 167). Entre las cenizas se han encontrado varias conchas de ostiones y un interesante fragmento de vidrio con una representación del Crismón Paleocristiano y el brazo de una figura orante(1). (CASTRO, PIZARRO, SÁNCHEZ, 2007).

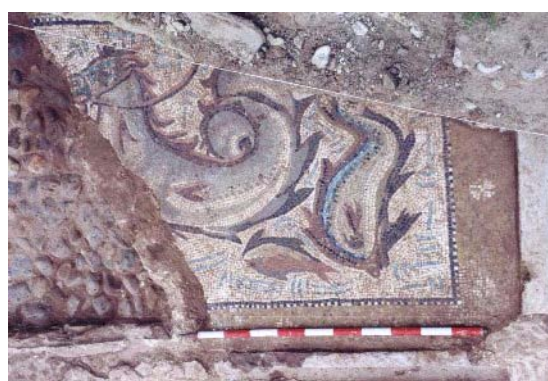
Lámina V. Mosaico con motivos marinos. Posiblemente forme parte de una fuente. UE 163.

En la zona sin cubrir del *peristilo*, definida por una serie de pilares y canalillos, se dispone uno de los dos mosaicos documentados, para el que se dispusieron una serie de estratos de nivelación En este caso una preparación con cantos (UE. 182) y sobre ésta un pavimento de *opus signinum* (UE. 181) en el que apoyaba el mosaico con motivos marinos (UE. 163). La figura mayor corresponde a un hipocampo sobre el que cabalga otra figura, posiblemente una Nereida, tal como muestra una rienda que parte de su boca. Otra de las figuras es un delfín y una última corresponde a un pez, todas ellas enmarcadas por una cenefa en color ocre con flores en blanco (2). El mosaico es policromo y para su realización se han usado teselas de numerosos colores y tonalidades, algunas de ellas de pasta vítrea. El fragmento conservado se dispone en la esquina más oriental y presenta un suave buzamiento hacia el centro del *peristilo*. Desconocemos si se extendería por toda la zona sin cubrir del *peristilo* o por el contrario, si se trata de mosaicos dispuestos en cada una de las esquinas.

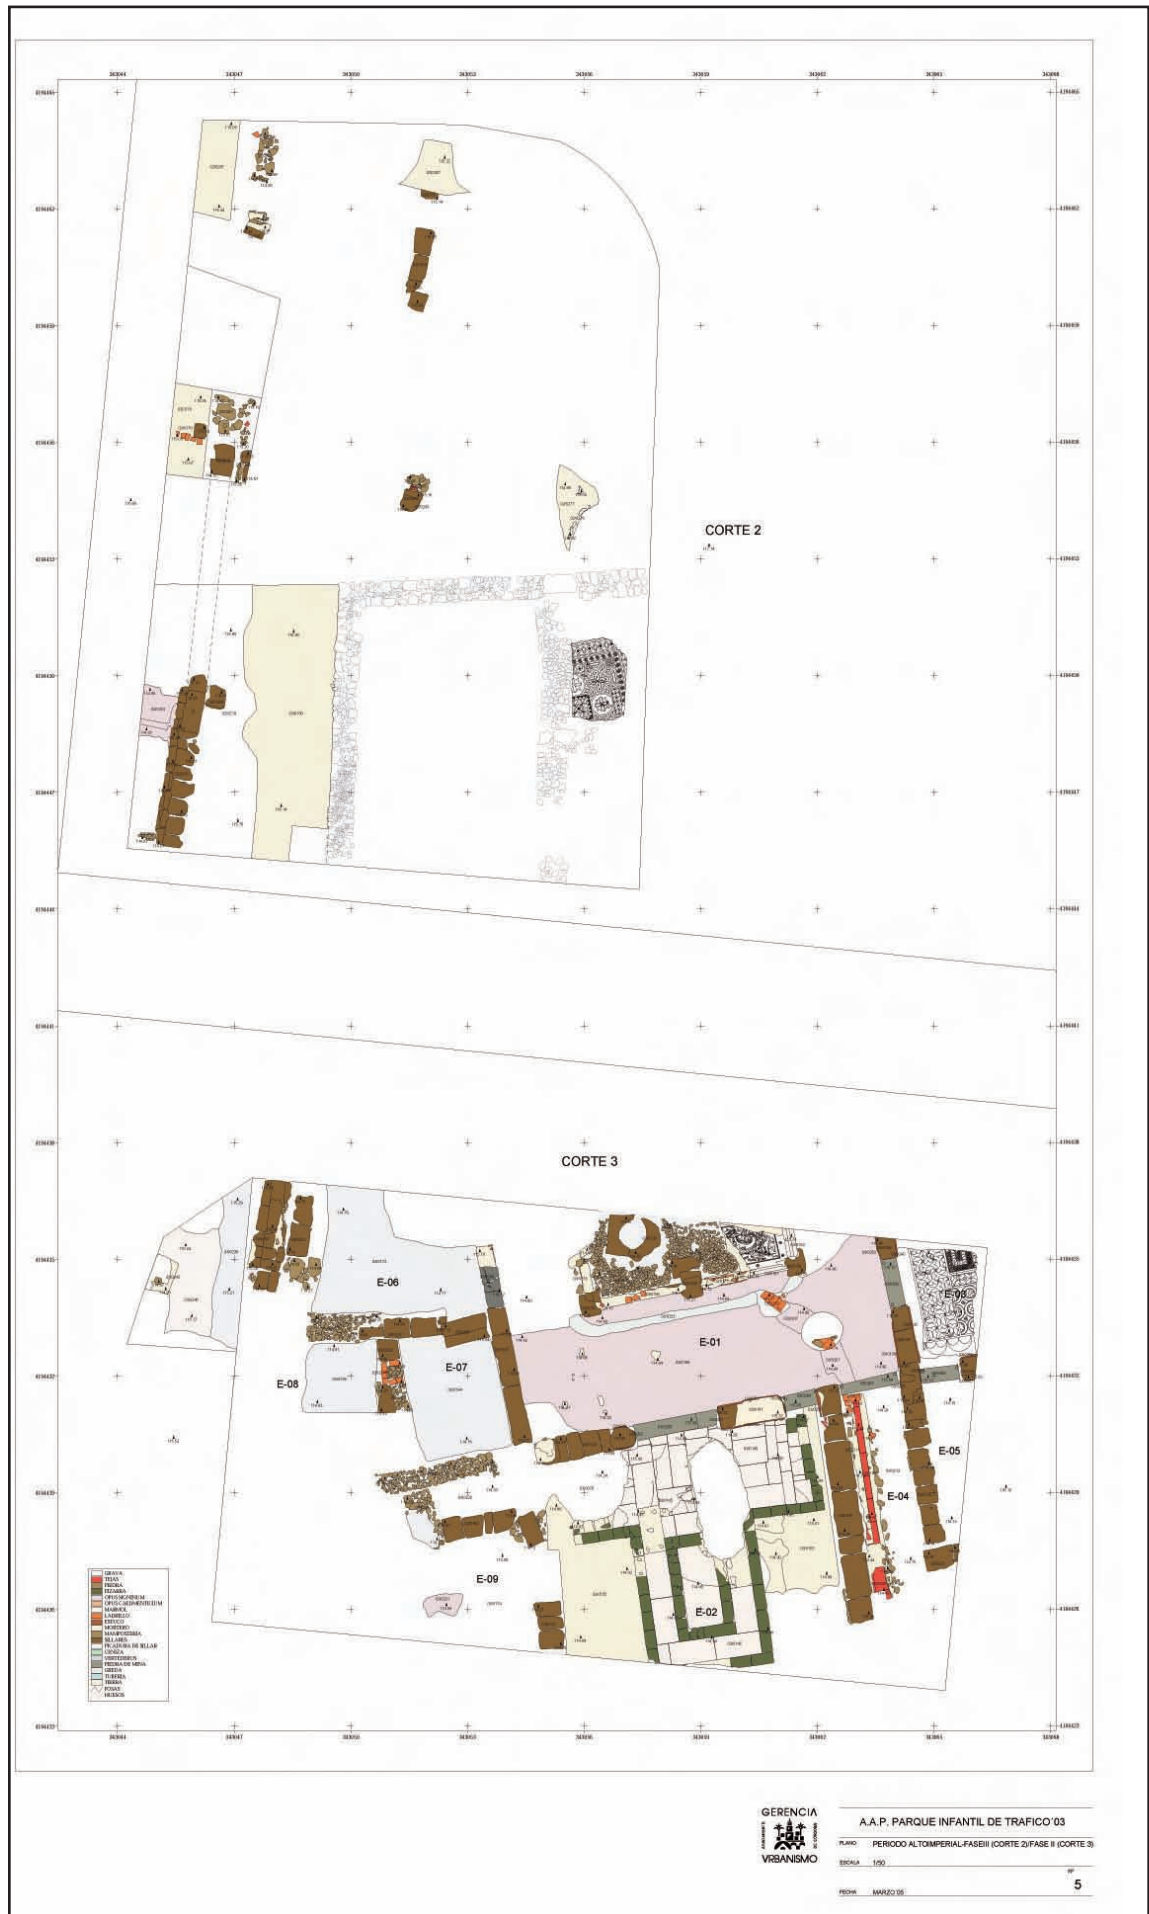
Figura. 2. Plano general de la fase altoimperial.

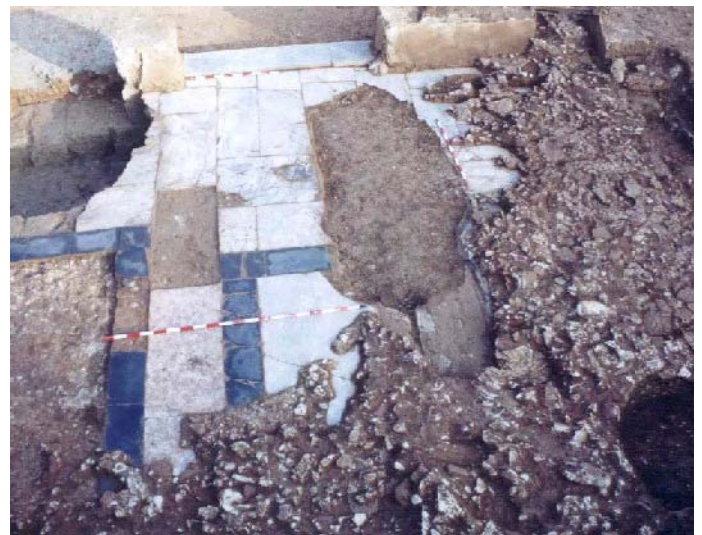
Lámina VII. Derrumbe de pintura UE 146 sobre el pavimento del *triclinium*.

El *triclinium* fue colmatado principalmente por un enorme derrumbe de pintura (UE. 146) que se extendía por la mitad oriental del espacio. Durante su excavación pudimos constatar la presencia de un nutrido y variado colorido, además de gran cantidad de motivos entre los que queremos destacar algunas flores y representaciones de capiteles de orden jónico. Junto a ellos aparecieron numerosos clavos de hierro que habían sido usados para fijar el mortero a paredes y techos, uno de ellos se conserva *in situ* en el muro 165. Por encima de éste se excavó un estrato muy potente (1'00 m.) de arcillas muy rojas, posiblemente el tapial de los muros, con gran cantidad de fragmentos de la pintura saqueada de los mismos (UE. 92= 99) éste se extendía por todo el espacio, además de un conjunto de 17 monedas que nos han proporcionado una fecha *post quem* de la segunda mitad del siglo II d. C. Sobre estos estratos y en la zona más meridional del corte se documentaron dos hogueras (UU.EE. 101, 102) y dos zanjas (UU.EE. 100, 103, 150, 151), sobre las que a su vez se identificó un nuevo estrato de colmatación (UE. 98).

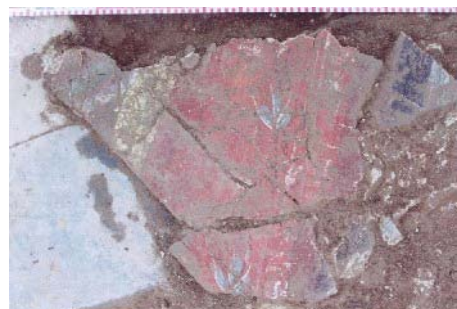
Lámina VIII. Derrumbe de pintura UE 146 en el *triclinium*. Motivo floral.

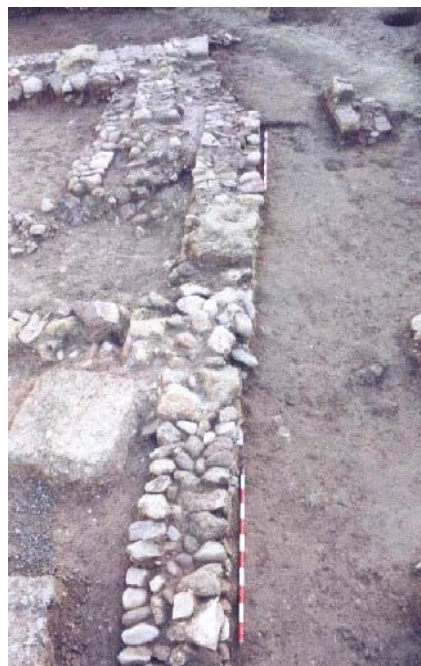
Lámina IX. Muro UE 21. Primera y segunda fase constructiva del arrabal.

La segunda fase constructiva o reforma del arrabal almohade se caracteriza por la perduración de algunas de las estructuras de la fase anterior (UE. 21, 23, 56, 66), la construcción de otras nuevas prácticamente adosadas y paralelas a algunas anteriores (UE. 19, 20, 25), así como otras que definen nuevos espacios (UE. 22, 26, 38, 64, 68, 78, 79, 80).
