INTERVENCIÓN ARQUEOLÓGICA PREVENTIVA EN LA NUEVA SEDE DE EMACSA (AVDA. LLANOS DEL PRETORIO, CÓRDOBA)

ALVARO CÁNOVAS UBERA(1)
SEBASTIÁN SÁNCHEZ MADRID

Resumen: Con motivo de la construcción de la nueva sede de EMACSA, efectuamos una Intervención Arqueológica de Urgencia. El resultado de la excavación fue el hallazgo de un sector de arrabal califal con uso hasta época almohade. Descubrimos también estructuras industriales y funerarias de época romana altoimperial, en concreto varios hornos cerámicos y un *bustum* con cinco cremaciones sucesivas.

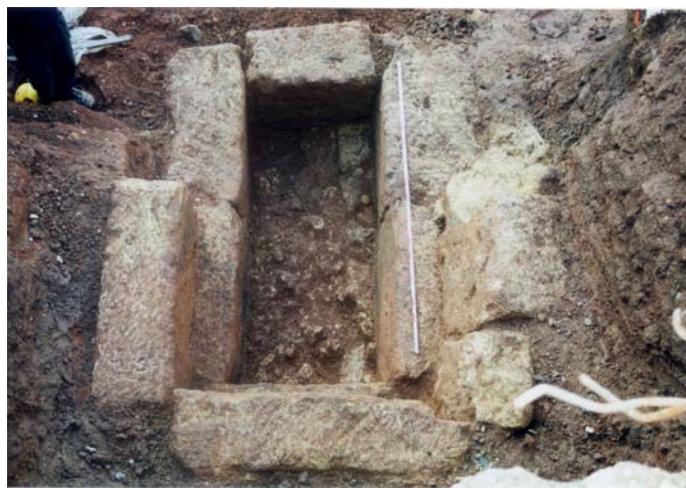
Figura 2. Emacsa'03. Vista cenital del *bustum*, excavadas las cremaciones.

- **Bustum.** Excavada la mitad occidental de la estructura durante la A.A.PRE., quedó a la espera de su terminación pues estaba embutida en el perfil oriental del corte. Una vez liberada la tierra que lo cubría se procedió a su excavación total por estratos durante la Supervisión Arqueológica.

Con una orientación Este-Oeste, presenta sus cuatro muros con dos hiladas de sillares en el lado oriental y una hilada en el occidental (los primeros movimientos de tierra realizados en el solar retiraron parte de esta segunda hilada de sillares). La hilada inferior con una potencia de 0,55 m presenta un retranqueo con respecto a la superior de 0,80 m. en lo que puede evidenciar, junto a otros datos que veremos a continuación, dos fases diferentes en el uso de la estructura. El espacio interior de la estructura tiene unas dimensiones de 2,5 x 1,4 m para la 2ª hilada y 2,15 x 1 m para la 1ª. Todos los sillares presentan signos de rubefacción al interior³.

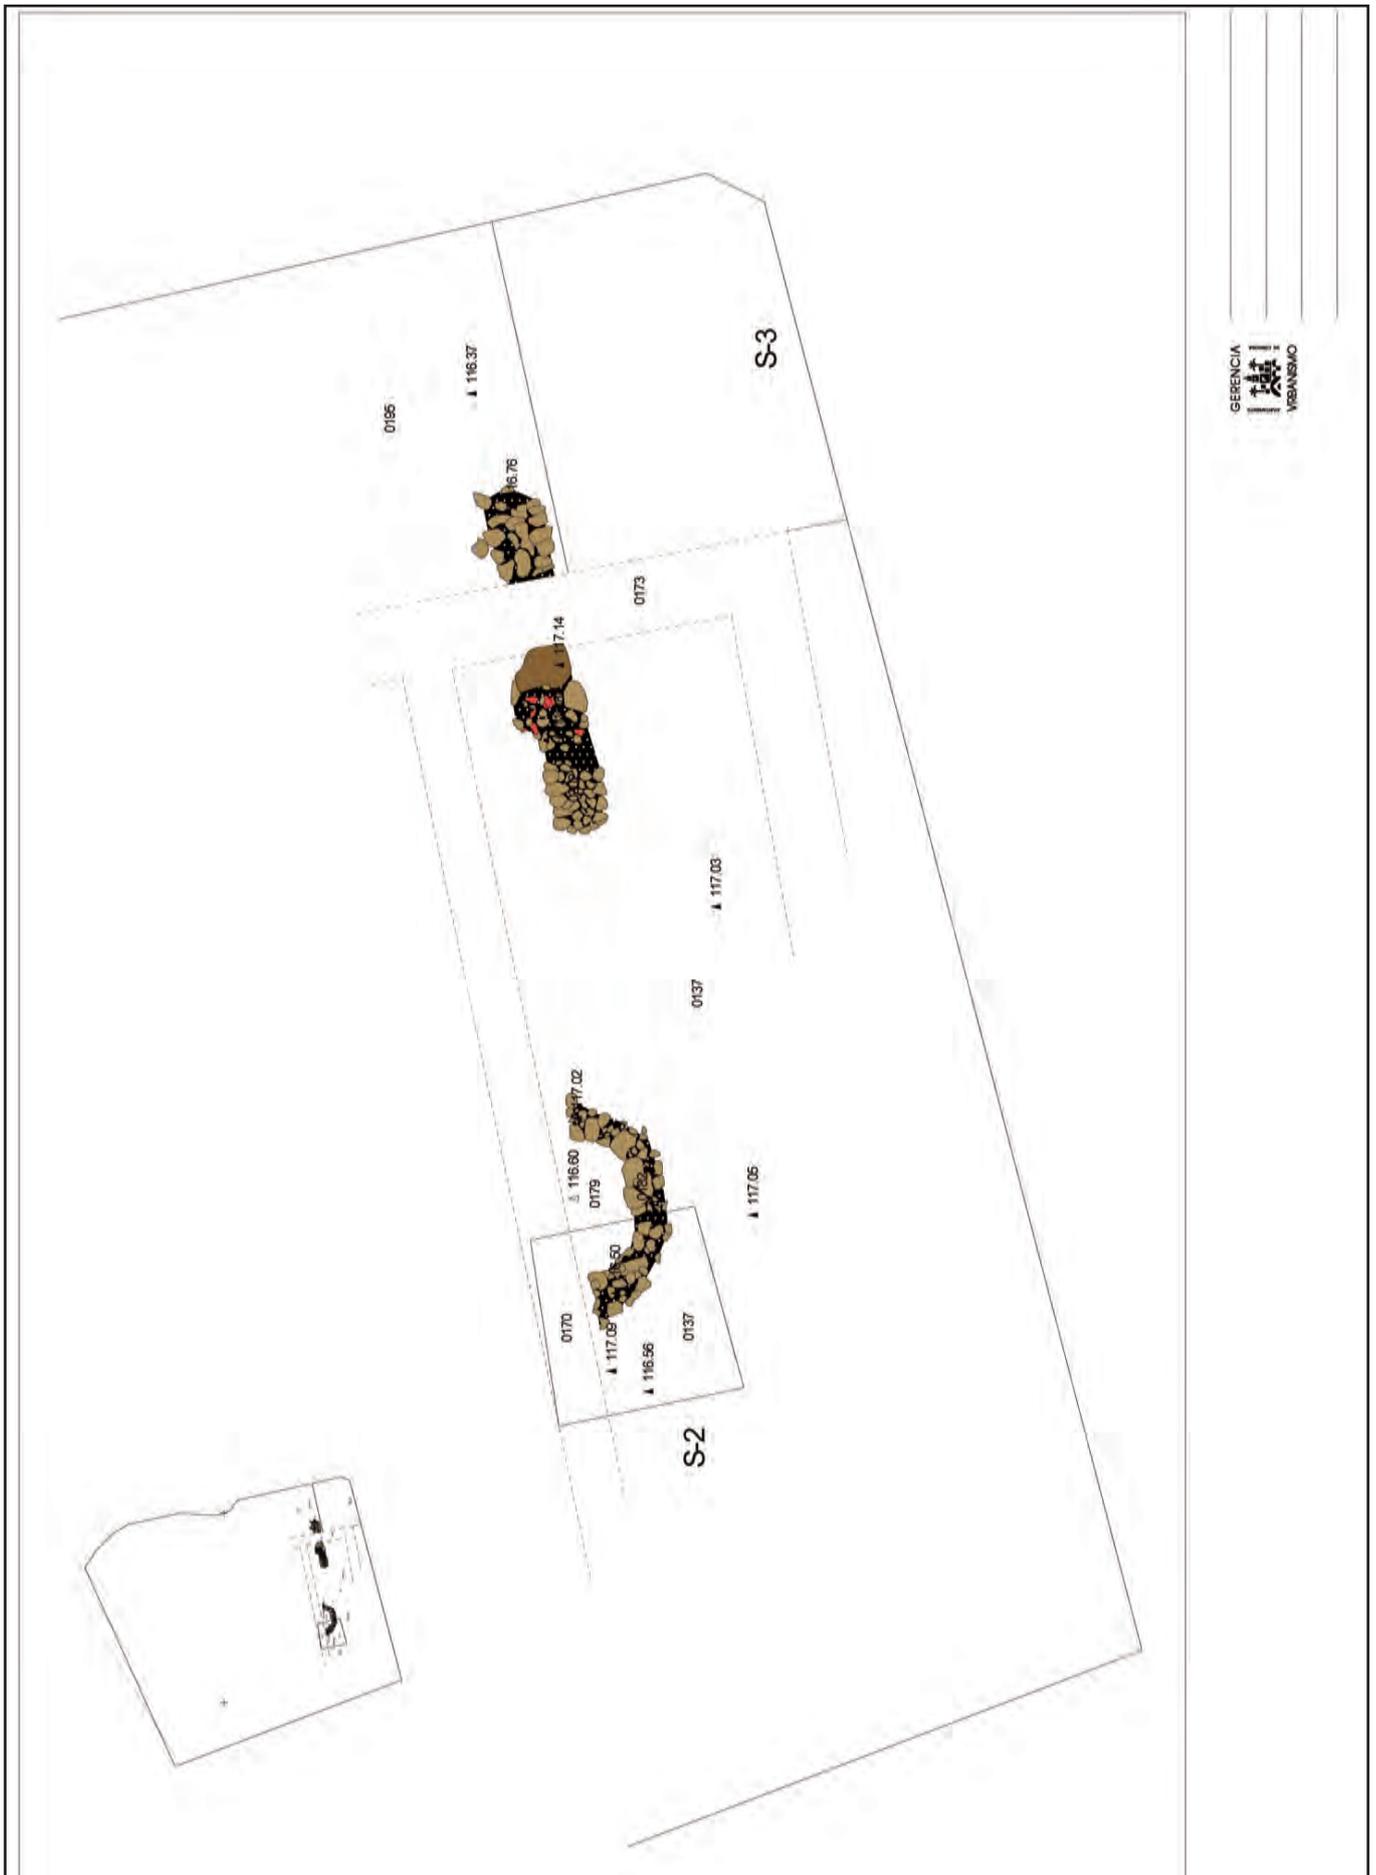
Figura 4. Emacsa'03. Plano con los restos de época altoimperial romana.

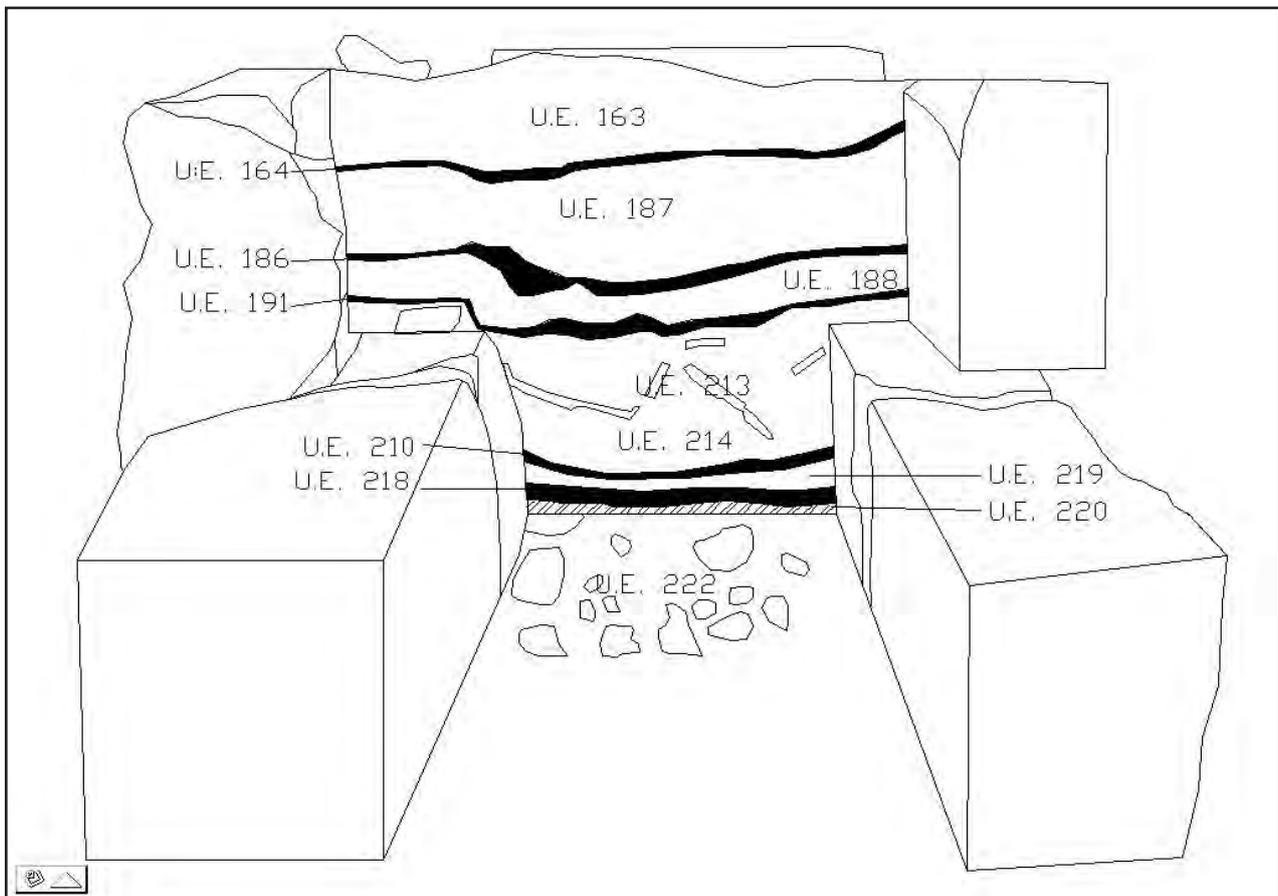
Figura 6. Emacsa'03. Perfil interior del *bustum* con las cremaciones.

El tercer paso sería la colmatación, bien por un estrato de tierra procedente de escombros, bien disponiendo una superficie compuesta por *tegulae* e *imbrices* dispuestos en horizontal a modo de cubrición. Esta última forma sólo fue constatada para la segunda deposición.

La primera de estas cremaciones, realizada directamente sobre el suelo original del *bustum* (U.E. 220), presenta un estrato (U.E. 218) compuesto por ceniza, carbones, nueces carbonizadas, restos óseos humanos muy calcinados y otros (muy pocos) a medio calcinar, ungüentarios calcinados, un anillo de pasta vítrea y un cubilete de cerámica. Sobre este estrato se documentan una serie de objetos, que si bien tienen restos de ceniza, no muestran signos de rubefacción por lo que entendemos que debieron ser depositados una vez que el fuego terminó, quizás en el momento del traslado de las cenizas. Se trata de dos ungüentarios, junto al muro Sur, cuatro platos de barniz rojo tipo Peñaflores, dos de pequeño tamaño y otros dos de tamaño mediano, junto al Norte así como un grupo de objetos en la zona oriental de la estructura compuesto por una cerámica de tradición ibérica, decorada con bandas rojas y semicírculos concéntricos, una copa de TS, un plato hondo, una lucerna decorada con una esfinge que posa una pata sobre una rueda, una aguja de hueso además de algunas cerámicas aún por determinar. Por último, todo es cubierto por un estrato de material diverso procedente de escombros (cerámica, vidrio, material constructivo, teselas blancas y negras, etc.).

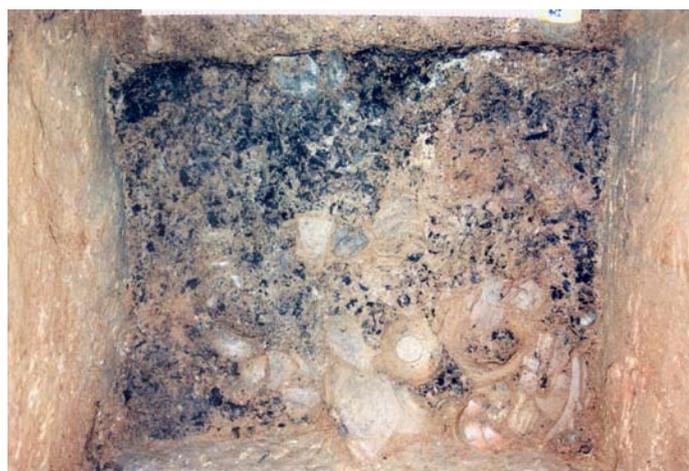
Figura 7. Emacsa'03. Ajuar perteneciente a la primera cremación.

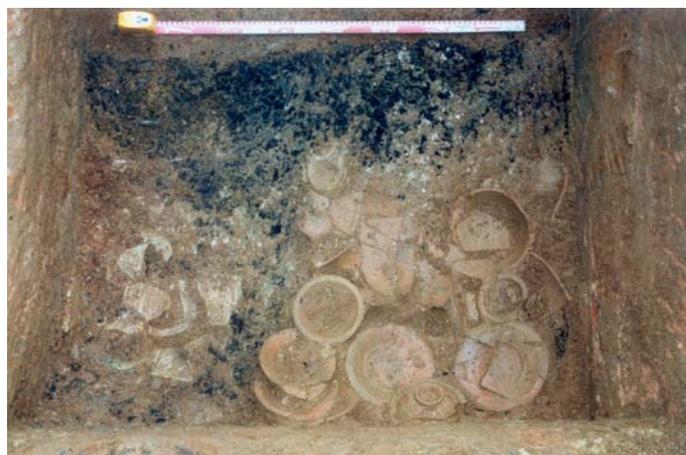
Figura 8. Emacsa'03. Ajuar perteneciente a la segunda cremación.

La segunda cremación se dispone sobre el estrato de colmatación de la cremación anterior. Nuevamente, constatamos un estrato de ceniza, carbones, restos óseos humanos muy calcinados, ungüentarios y nueces carbonizadas (U.E. 210). Sobre éste, documentamos una serie de objetos sin signos de rubefacción. Por un lado, junto al muro Sur localizamos un ungüentario, un vaso cerámico y una moneda de bronce de Nerón en un estado de conservación magnífico que marca una datación *post quem* de la mitad del siglo I d. C. ; por el otro, en la zona Este fueron depositados dos platos tipo Peñaflores grandes, cinco medianos y dos pequeños, tres recipientes contenedores, una lucerna decorada con una figura togada en movimiento, una lucerna decorada con una venera además de restos de un objeto metálico de hierro. El estrato de colmatación arcilloso con restos de vertedero (U.E. 214) aparece, esta vez, cubierto por estrato de *tegulae* rematadas por *imbrices* (U.E. 213) que apoyan directamente sobre la parte superior de la hilada inferior de sillares, que al no estar

en línea con los superiores crea un pequeño rebanco donde apoyan dichos elementos de cubrición. Este estrato, debe actuar como cierre del ritual de cremación, sellando las dos primeras cremaciones, las cuales tienen una serie de aspectos comunes que podrían situarlas en momentos muy próximos como son la proximidad de las cremaciones con una fina capa de colmatación, ambas se entregan a los sillares de la hilada inferior y la existencia de nueces carbonizadas.

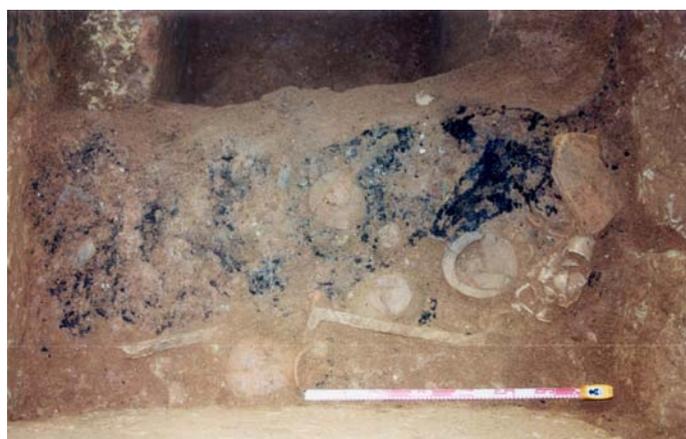
Figura 9. Emacsa'03. Ajuar perteneciente a la cuarta cremación.

La cuarta está compuesta por el estrato de ceniza (U.E. 186) y la colmatación (U.E. 187). Sobre la capa de cenizas se han depositado en la zona Este de la estructura una jarrita de color claro, una cantimplora, una taza de paredes finas, un plato de TS, dos recipientes abiertos y dos lucernas, una decorada con Hércules matando a la Hidra de Lerna y la otra con un personaje femenino togado con un objeto en la mano.

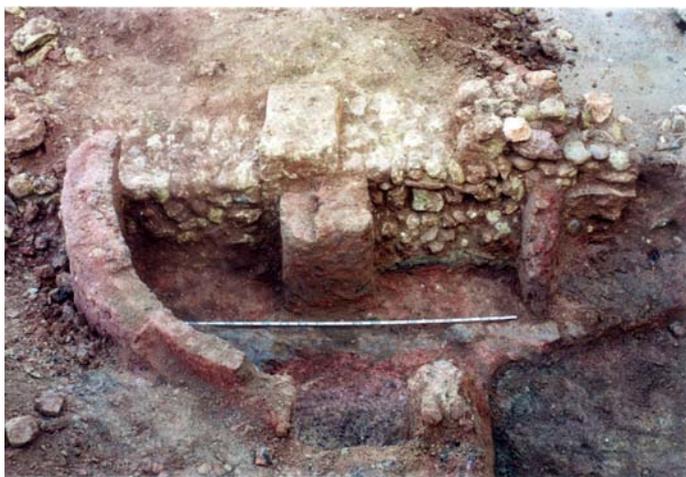
Figura 10. Emacsá'03. Vista cenital del horno.

- **Horno 1.** Corresponde a una estructura circular (U.E. 208) compuesta por una cámara de combustión con alzado de ladrillo revestido al interior por mortero con 1 m. de potencia conservada, un pilar cuadrangular de 0,60 x 0,55 m con una altura de 0,60 m conservados, una puerta de acceso con dos topes de barro a cada uno de los lados, una altura conservada de 0,60 m y una anchura de 0,55 m, un suelo de arena (U.E. 231) cubierto por un estrato de cenizas (U.E. 232) que presenta restos de carbones y astas de animal. En estas cenizas se documenta así mismo la impronta de una tobera que partiendo desde la puerta llega al centro de la estructura para facilitar la combustión de la leña. No conservamos resto alguno *in situ* de la parrilla aunque dentro de la estructura si pudieron documentarse restos de la misma.

Este horno aparece cortado por las zanjas de cimentación de dos muros de diferente cronología. El primero (U.E. 202), asignable a época bajoimperial romana, tiene sentido Este-Oeste mientras que el segundo (U.E. 173), de época califal lo hace en sentido Norte-Sur y corresponde al muro de fachada de la Casa 1. El horno está datado provisionalmente por un fragmento de cerámicas de paredes finas en el siglo I d. C. por lo que nos encontraríamos ante dos estructuras (horno y *bustum*) muy cercanas en el tiempo. La aparición, durante la Supervisión de una moneda sobre el suelo de la cámara nos afinará, una vez restaurada, esta fecha.

- **Horno 2.** Bajo el pilar y el suelo de la cámara de combustión, excavamos un estrato de arcilla (U.E. 236) que cubre otra cámara de ladrillo revestido al interior con fuertes signos de rubefacción de forma rectangular (U.E. 234) y unas dimensiones de 0,75 de ancho, 4 m de longitud y un buzamiento de 0,75 m desde la parte Oeste, configurando lo que parece ser una de las paredes de las pilas que conforman la cámara de combustión de un horno de planta cuadrangular. En su interior se documentaron además de restos cerámicos (en estudio), fragmentos de una parrilla de arcilla. El muro septentrional de dicha cámara es cortado por la zanja de cimentación del muro U.E. 202.

Parece clara la amortización del horno 2 por el horno 1. El dato irrefutable lo constituye la construcción del pilar de sustentación de la parrilla del horno 1 sobre lo que fue la cámara de combustión del primero, una vez colmatada dicha estructura.

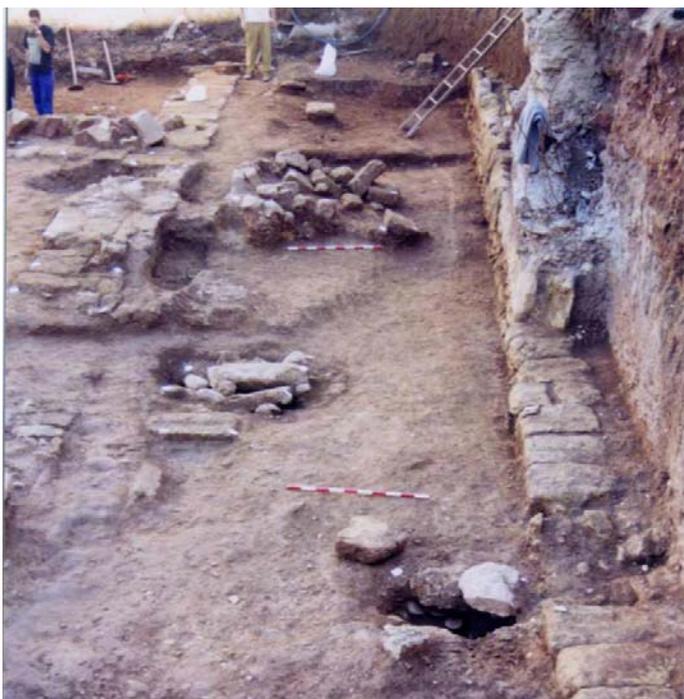
Figura 11. Emacsá'03. Vista desde el Sur de la Calle y la fachada de las casas.

La calle (U.E. 155) tiene una anchura media de 2,89 m, una longitud documentada de 22 m. aproximadamente, una dirección Norte-Sur y está pavimentada con grava de tamaño medio. Los pozos UU.EE. 11 y 104 recogen los vertidos de dos casas mientras que la canalización U.E. 86 vierte las aguas de lluvia recogidas en el patio de la Casa 1 directamente a la calle.

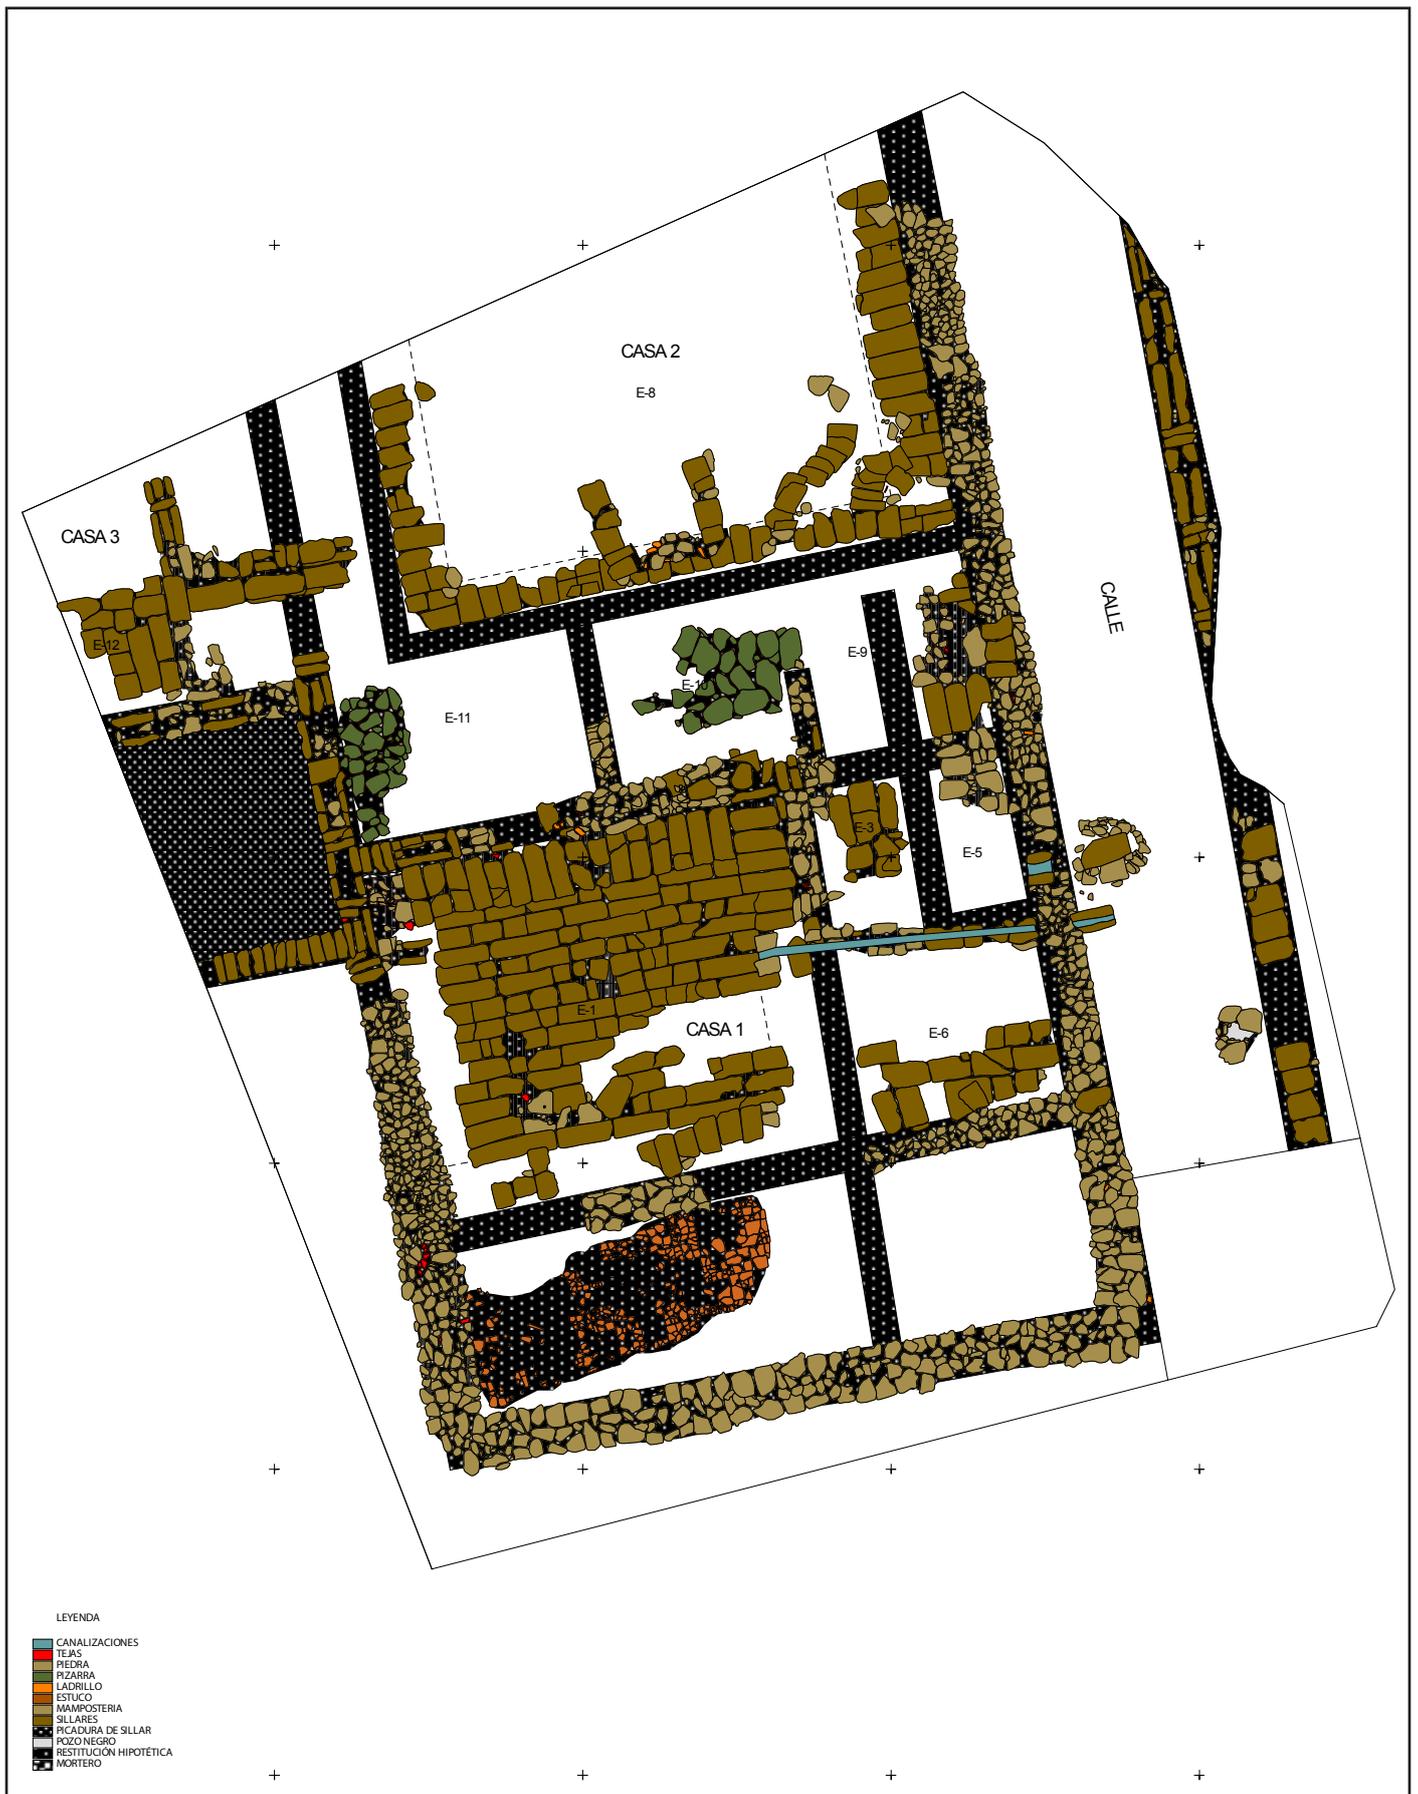
Figura 12. Emacsa'03. Plano con los restos de época islámica califal.

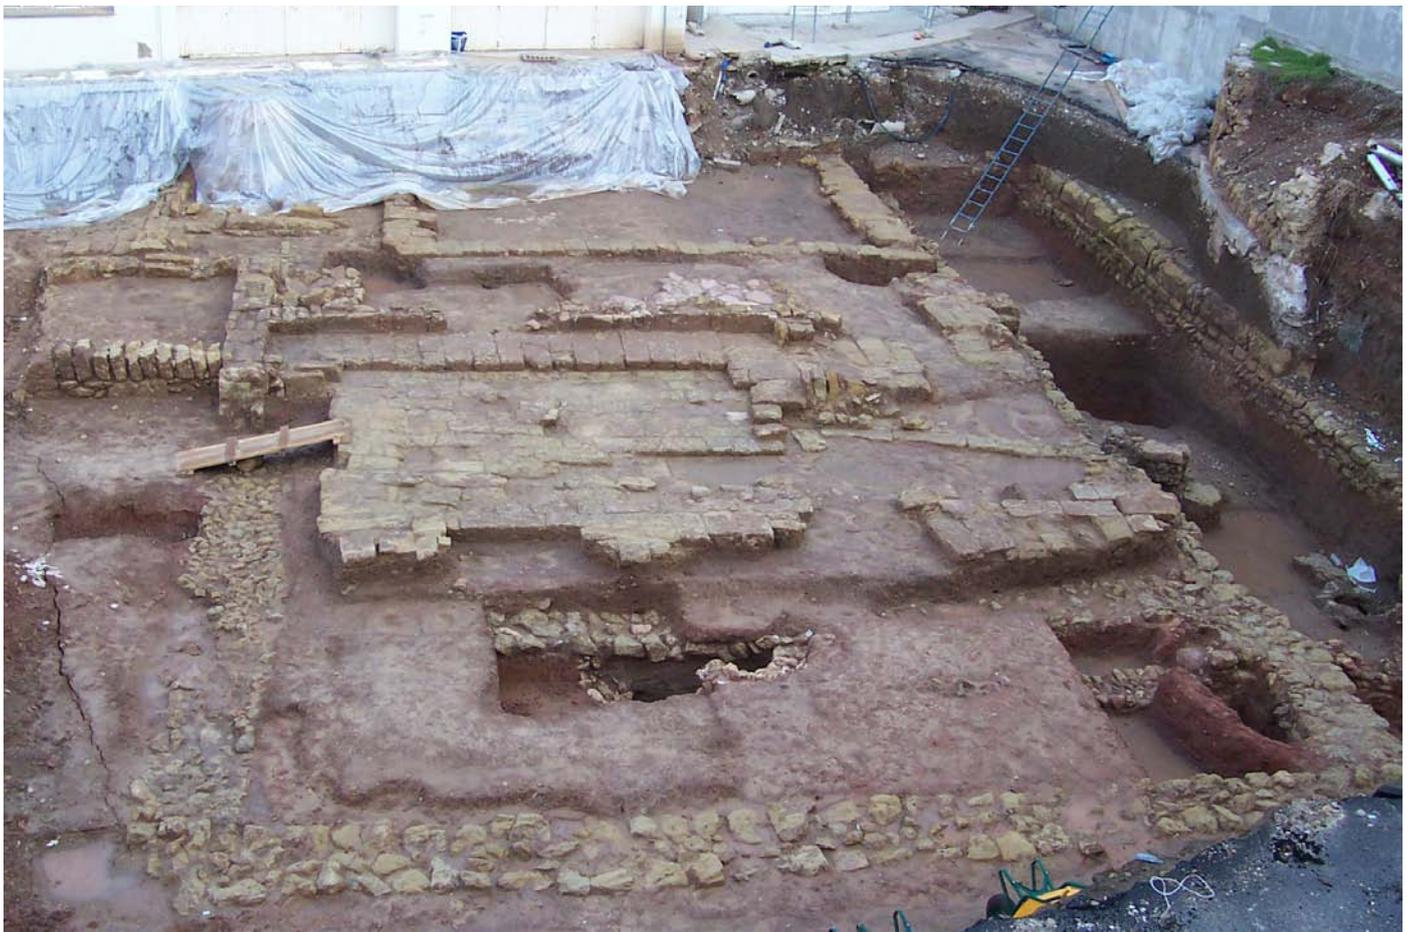
Figura 13. Emacsa'03. Vista de la excavación con la Casa 1 en primer término.

La Casa 1, ubicada al Sur de la calle en su margen Oeste, con un área de 94 m², presenta un grado de conservación desigual pues si al Oeste conserva un pavimento de baldosas de barro, un pavimento de losas de calcarenita con sus correspondientes andenes, el muro medianero y una posible cocina, al Este sólo conservamos parte de tres pavimentos de losas de calcarenita rotos, la cimentación del muro de fachada y restos de dos canalizaciones. Los únicos muros documentados con parte del alzado (el zócalo) es el medianero entre las casas 1 y 2 (UU.EE. 18 y 67) y el medianero con la casa 3 (U.E. 15). La técnica que presentan ambos muros es la sucesión de tres sogas y dos tizones paralelos que forman a su interior un relleno de mampuestos de pequeño tamaño. Está limitada por la cimentación U.E. 97, por el Sur; por el muro U.E. 15 y su cimentación U.E. 100, por el Oeste; El muro UU.EE. 18-67, por el Norte y finalmente por la cimentación U.E. 173 al Este.

El patio (Espacio 1) con un área de 35 m², está pavimentado con losas de calcarenita al centro (U.E. 48) y andenes perimetrales en, al menos, tres de sus lados. El andén Norte (U.E. 46) tiene una longitud de 5,30 m. y una anchura de aproximadamente 1 m. En su esquina Oeste, se localiza una pequeña estancia abierta interpretada como cocina (Espacio 2), sin pavimentar y con restos de cenizas (U.E. 52). Este andén se entrega a las UU.EE. 18 y 67, correspondientes al muro medianero de esta casa con la Casa 2. El derrumbe de tejas y piedras U.E. 54 cubre parcialmente este andén Norte. El andén Este presenta un grave estado de conservación en su mitad Sur. Conserva en el centro un canal de desagüe de aguas pluviales que vierten, a través de la canalización U.E. 86, directamente a la calle y un posible vano en el muro U.E. 27 que comunicaría con el pasillo de distribución de la casa. Esta zona de la casa aparece muy degradada por lo que se hace difícil una interpretación funcional de los espacios. El pavimento de losas U.E. 122, parece coincidir con la apertura-rotura del muro U.E. 27, por lo que podríamos, quizás, interpretar esta zona como pasillo de distribución (Espacio 3) entre el zaguán y el patio. Del andén Sur, sólo restan dos fragmentos (UU. EE. 40 y 43) que se entregaría al muro, saqueado hasta sus cimientos (U.E. 170).
