# INTERVENCIÓN ARQUEOLÓGICA DE URGENCIA EN EL ZOOLÓGICO MUNICIPAL DE CÓRDOBA (TERCERA FASE)

**Resumen:** La I.A.U. desarrollada en esta tercera fase de trabajos en el Zoológico Municipal de Córdoba ha permitido documentar uno de los arrabales más antiguos de la zona occidental de *Qurtuba*, surgido en torno a una almunia emiral y plenamente configurado durante el Califato, hasta su declive con los conflictos acaecidos durante la *fitna*. Así mismo, se ha podido fechar la muralla conservada en el ángulo NE del recinto, datada en la etapa de dominación almohade, momento en el que este tipo de fortificaciones o defensas de la ciudad se documentan en otros puntos de la *Qurtuba* postcalifal.

Este trabajo o memoria final que hoy presentamos es el resultado de la Intervención Arqueológica de Urgencia llevada a cabo en el Zoológico Municipal de Córdoba (3ª fase), con motivo de las obras de realización de un foso de seguridad en el futuro Recinto de los Mandriles (Sondeo 1), labores de limpieza en un tramo de la muralla ubicada en el ángulo Norte del Zoológico (Sondeo 2) y realización del foso de seguridad del futuro Recinto de los Osos (Sondeo 3)(2). En previsión de que la remoción de t

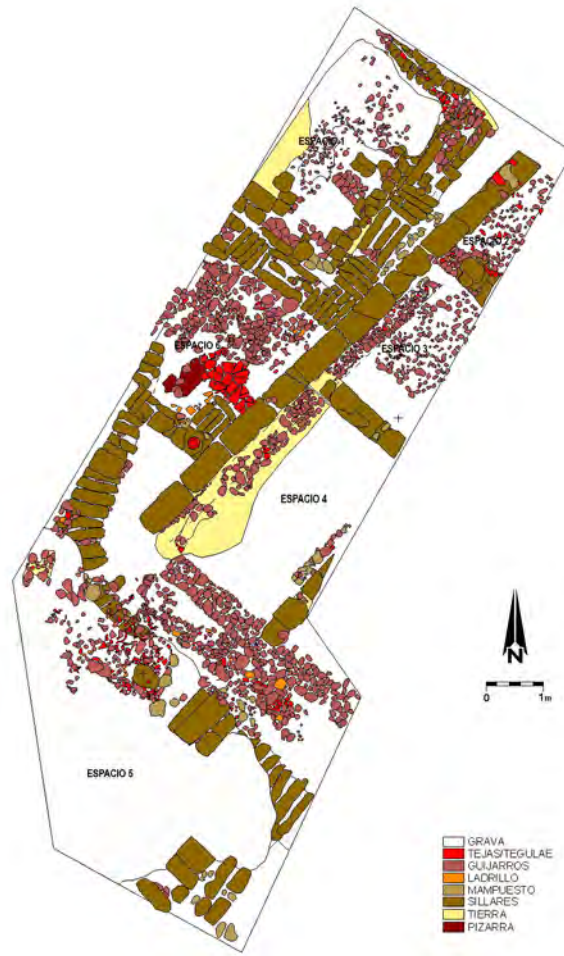
Figura 2. Planta general del Corte 1.

### SONDEO 1 (Figura 2)

Se ha desarrollado la documentación exhaustiva de las Unidades Estratigráficas con valor arqueológico hasta la cota final prevista en dicho proyecto, corroborándose en parte la secuencia estratigráfica obtenida en las Campañas de Excavación de 1994 (1ª fase) (RUIZ–MURILLO–LUNA, 1994; RUIZ–MURILLO, 2001), y 2002 (2ª fase) (MARTÍN, 2002), para concluir con la evaluación de las características e interés patrimonial y científico del depósito arqueológico exhumado.

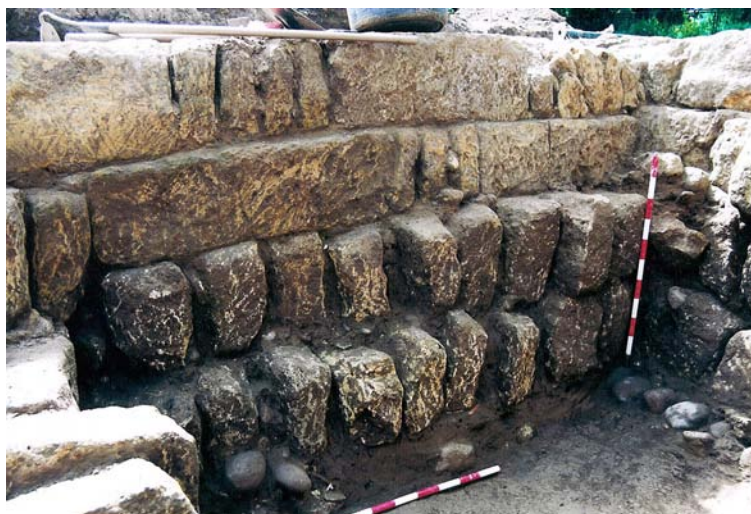
Lámina I. Sondeo 1: estructuras pertenecientes a la posible almunia emiral.

Hacia el último tercio del siglo IX, nos encontramos con una primera fase constructiva marcada por espacios de tipo doméstico –en relación con una posible almunia–, definidos y limitados por estructuras cuyas alineaciones persisten y marcan las pautas de los trazados murarios de fases ulteriores; tal es el caso de la estructura UU.EE. 109/123/126, que adquiere una longitud total de 7,71 m y una anchura apreciable de 0,47 m, recorriendo longitudinalmente el sondeo en sentido NE-SW. Estas alineaciones principales sufrirán remodelaciones en fases subsiguientes y se mantendrán en uso hasta el momento de abandono de este sector en las postrimerías del Califato.

La técnica edilicia empleada en estas primeras construcciones emirales se basa en el empleo de cantos rodados en el alzado de las distintas estructuras, intercalados en algún caso con mampuestos de calcarenita. Estas alineaciones, con orientación NW-SE y NE-SW, definen una serie de espacios cuadrangulares o rectangulares que conservan algunos de sus pavimentos de cantos originarios, como es el caso del pavimento UU.EE. 111/133.

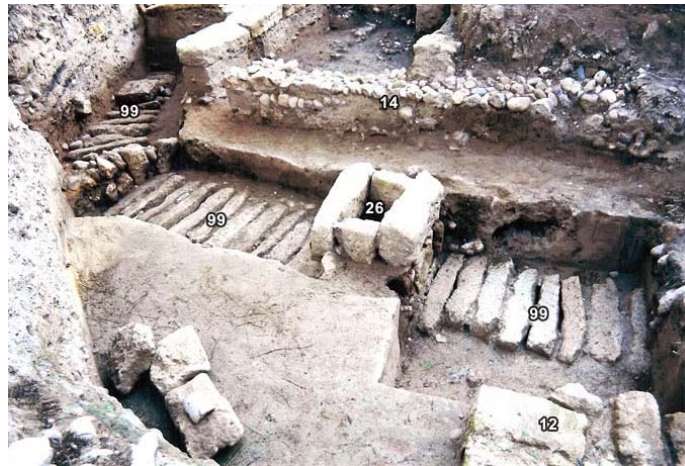
*Lámina II.* Sondeo 1: planta, vista general y alzado de la cloaca califal.

Espacio 5: La excavación de esta zona ha permitido documentar, en primer lugar, a lo largo de dos tramos de 4,75 m y 6,50 m –con orientación N-S y NW-SE respectivamente– el trazado de una cloaca (**Lám. 7**). Su estructura, excavada en los limos geológicos U.E. 81 y corta los depósitos arqueológicos emirales UU.EE. 60 y 82, está realizada a base de sillares de calcarenita calzados con cantos rodados y ripios. La anchura total estaría comprendida entre 1,40 x 1,50 m y su potencia entre 0,75 x 0,80 m. El grosor de las paredes sería de c. 0,45 m., delimitando al interior una luz de 0,65 m. y profundidad de 0,53 m aproximadamente. En cuanto a su cubierta (U.E. 99), estaba formada por grandes sillares rectangulares de calcarenita dispuestos a tizón y calzados en algunos puntos con cantos rodados, mampuestos o ripios, y apoyaría directamente sobre la estructura de la caja (U.E. 121). El módulo de estos sillares oscilaría en torno a 0,45 x 1,10 x 0,30 m. Con el fin de conocer el alzado de esta potente estructura de saneamiento, practicamos un sondeo en su extremo SE de 2 x 1 m de lado, excavando los limos geológicos U.E. 81 y el relleno de la zanja de cimentación de la cloaca. Este estrato de colmatación (UU.EE. 62 y 115) de la zanja de cimentación de la cloaca (UU.EE. 61 y 114) contenía restos de materiales edilicios (sillares, cantos rodados, tapial, tejas, *tegulae*, ladrillos...), abundante fauna y algunos fragmentos de cerámica común de amplia cronología. Entre los materiales califales, destaca un candil (Tipo I Cercadilla) de piqueta muy desarrollada.

En la zona media del tramo de cloaca con orientación NW-SE, se levantó un pozo de registro (U.E. 26) realizado con grandes sillares de calcarenita a sogá y tizón, conformando un encañado de planta cuadrangular de c. 1 m de lado. Este encañado apoyaría directamente sobre la caja de la cloaca y se le entregaría la cubierta de la misma. Presentaría un gran sillar de calcarenita de c. 1,20 x 0,50 que actuaría como cubierta del pozo de registro.

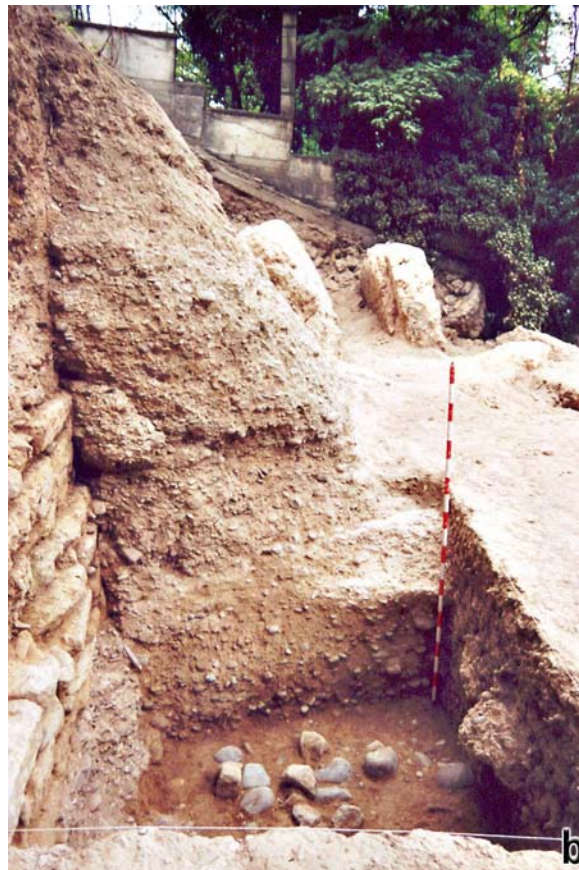
*Lámina IX.* Sondeo 2: Muralla almohade, sondeo practicado en la base de la muralla y la torre; .

Este sondeo se practicó en el punto de unión entre el lienzo mejor conservado en alzado y la torre adyacente. La morfología final del sondeo presenta un trazado irregular, adaptada a la planta de la torre; con unas dimensiones máximas finales de: 3,25 m (E-O) x 6,15 m (N-S). La cota inicial tras la retirada mecánica de los escombros superficiales era de 102,69 m.s.n.m., alcanzando la cota final en el sondeo los 100,82 m.s.n.m.

Sobre las gravas (U.E. 14), estériles desde el punto de vista arqueológico, se excavó la zanja de cimentación de la muralla (U.E. 7), con una anchura de 0,49 m y una potencia de apenas 0,52 m. Tras la construcción del zócalo de aislamiento de la base de la muralla (U.E. 12), consistente en un basamento de mampostería y sillarejo de pequeño tamaño dispuestos en hiladas bien niveladas y enripiadas, con al menos siete hiladas superpuestas en este punto, alcanzando una potencia máxima de 1,50 m. Sobre este cimiento se levanta el alzado de la tapia (U.E. 3), construido mediante encofrados de unas dimensiones medias de entre 0,80-0,85 m de altura x 2-2,10 m de anchura, sin que haya sido posible determinar la longitud de los cajones (19). Incrustados en el tapial, formando parte del mortero de cal, grava y tierra apisonada, se han documentado algunas interesantes piezas de cerámica, decoradas con la técnica de verde-manganeso (**Lám. 9d**), lo cual aporta una cronología *post quem* de época califal. Más preciso aún es el escaso pero muy significativo material cerámico recuperado del relleno (U.E. 8) de la zanja de cimentación de la muralla. La pieza más interesante consiste en una pequeña cazuela de costillas recuperada en la base del relleno, cuyos paralelos más cercanos remiten a una cronología de finales del siglo XII o inicios del S. XIII, es decir, datable durante el período almohade. El resto del material resulta poco definitorio, con fragmentos de atípicos o con vedríos melados de cronología indeterminada en el período medieval islámico.

La torre asociada al recinto (U.E. 6) es estratigráficamente posterior a la construcción de la muralla, pues se aprecia con claridad el punto en que se entrega a aquella. La base de la cimentación coincide con la cota mínima del sondeo, a una altura de 100,82 m.s.n.m. La explicación a esta relación de adosamiento y al hecho de que la torre no se encuentre trabada con la muralla hay que buscarla en criterios poliorgánicos y funcionales. Por tanto, la relación estratigráfica de posterioridad no significa necesariamente la existencia de dos fases constructivas distintas, sino que es perfectamente factible englobar ambas estructuras en el mismo proceso constructivo. La planta que presenta hoy esta torre es ligeramente rectangular, con 2,99 m de anchura x 3,45-3,50 m. En la base de la zanja de cimentación debió prepararse una capa de limpieza y regularización de la superficie sobre la que se levantó la estructura. De esta preparación tan sólo quedan escasos residuos en la base de la cimentación, documentados durante la excavación.
