ANUARIO
ARQUEOLÓGICO
DE ANDALUCÍA
2004.1

RECONSTRUCCIÓN DE LA SECUENCIA ESTRATIGRÁFICA (3)

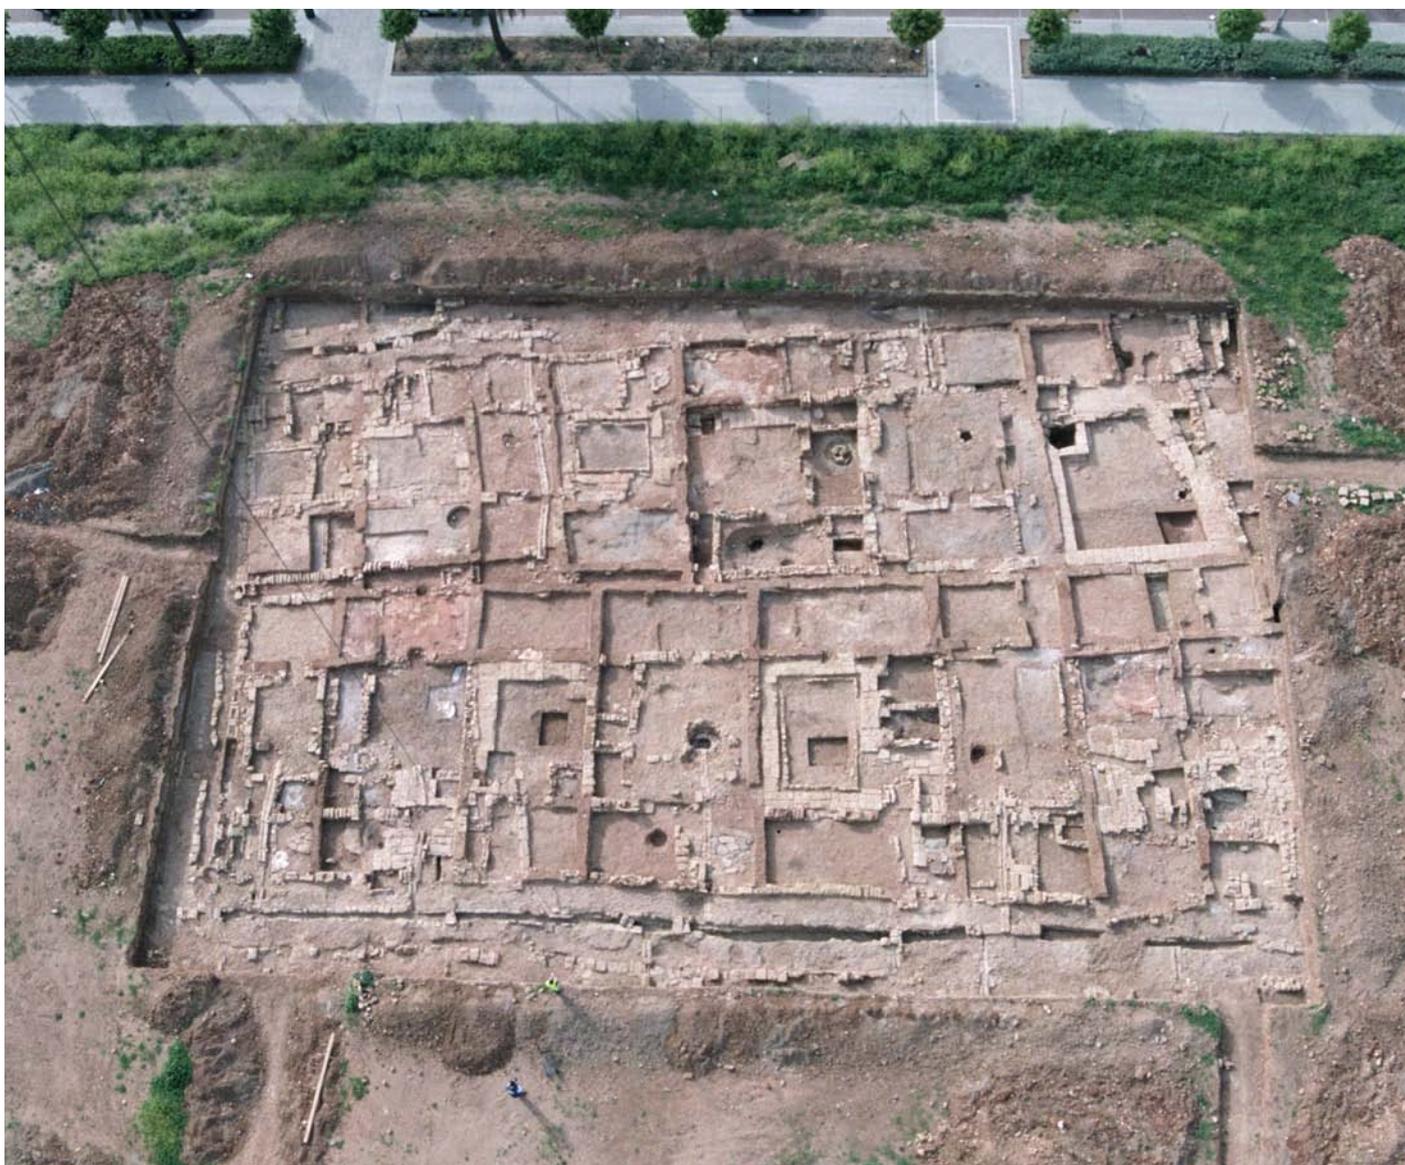
Lámina I. Vista aérea del Corte 1.

A esta fase pertenecen la mayor parte de las estructuras documentadas durante los trabajos en este corte. Se trata de un sector de arrabal compuesto por tres calles, quince casas completas y algunos restos pertenecientes a otras doce unidades domésticas excavadas sólo de forma parcial.

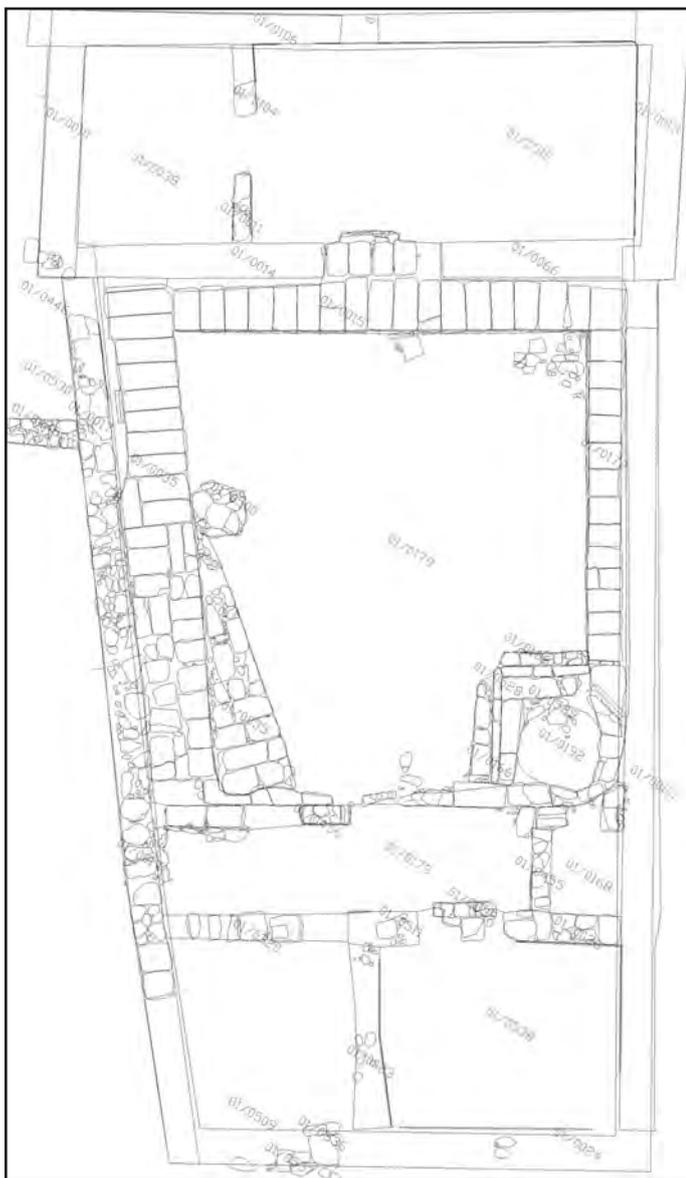
Figura 2.- Planta de la casa 1.

Los muros maestros suelen constar de una cimentación de mampostería y un alzado de tapial enlucido. En los casos en los que encontramos zócalo, está constituido por dos hiladas más de mampuestos a fin de fortalecer la estructura de los paramentos y en algún caso se utilizan sillares de tamaño medio en posición vertical o “a tizón” (casas 6 y 15). El tapial o *tábiya*, está compuesto por arcilla de color rojo sin aglutinante y sin apenas material de escombros como cerámica, grava, cal, etc. Para cubrir este tapial se emplea una capa de picadura de sillar, que debe corresponder, a nuestro entender, a un método para poder extraer los cajones

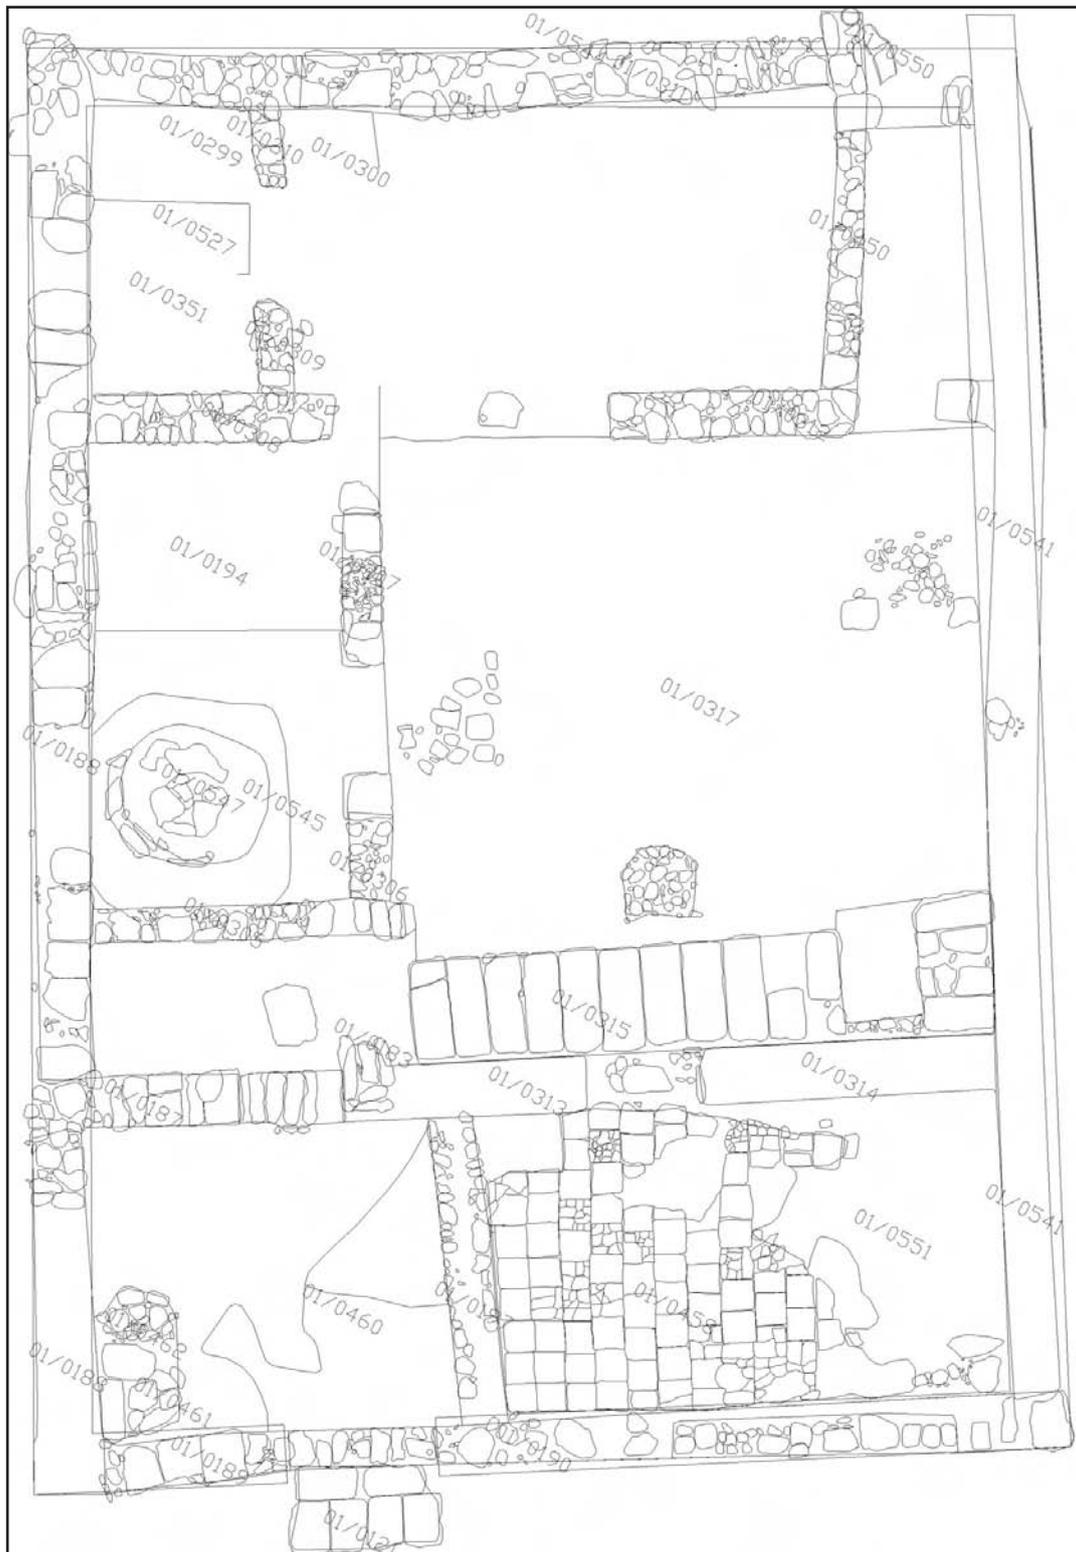
Figura 3.- Planta de la casa 7.

En los zaguanes de entrada se utilizan lajas irregulares de pizarra, así como algún fragmento de piedra caliza desbastada e incluso elementos arquitectónicos desechados (5) (casa 6). En Córdoba se han encontrado también pavimentos correspondientes a este tipo de estancias conformados por lajas de caliza o baldosas cerámicas (MURILLO, 2003, 174), aunque son menos frecuentes que los aquí documentados. Los andenes de los patios se realizan con lajas

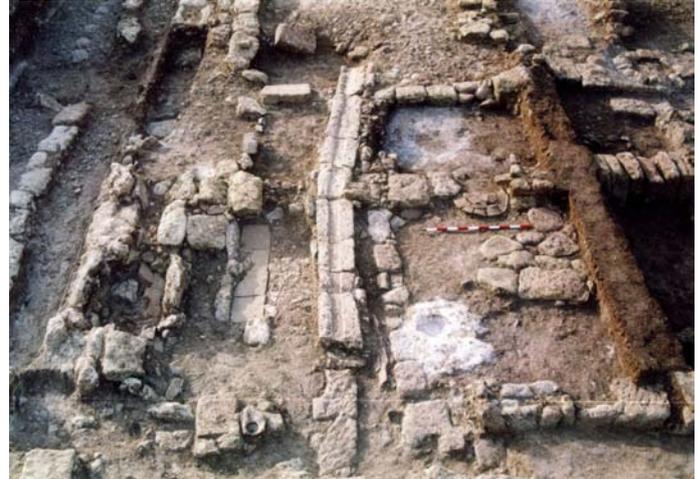
Lámina II. Corte 1. Vista de la casa 10.

- **Cocina.** Sólo hemos localizado dos habitáculos (casas 10 y 12) que cumplirían esta función, debido a los restos localizados *in situ* (10), y otra más que podría haber servido también para este fin por comparación con los casos anteriores (casa 6). Suelen ser estructuras situadas en la crujía lateral o en una esquina del patio de la casa. La inexistencia de un habitáculo dedicado a tal fin no quiere decir que no se cocinase en la casa, sino que se haría en otras habitaciones que serían polivalentes, o incluso en el patio, donde se desarrollaba buena parte de las actividades. En la casa 7 se encontró, en una habitación junto al zaguán de entrada, un anafe y restos de ceniza, así como otros objetos cerámicos que parece indicar que la preparación de alimentos pudo hacerse en esta estancia, que por su disposición, tipo de pavimento y dimensiones debió tener un carácter polivalente.

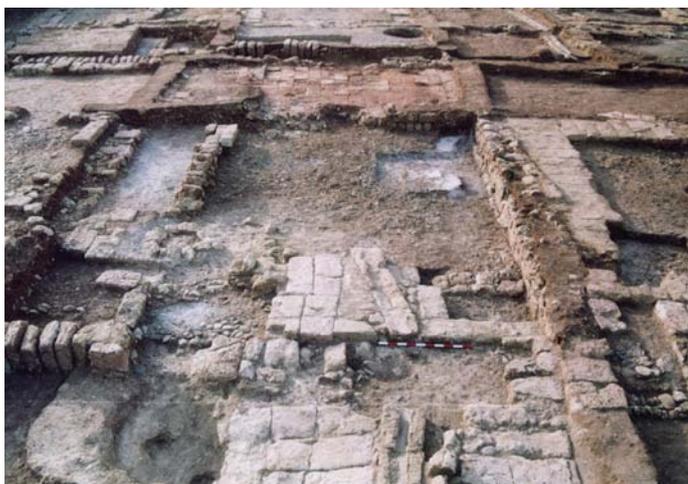
Lámina III. Corte 1. Vista de la casa 14.

13. Hay un caso en el que la separación es mayor, nos referimos a la casa 14, en la que la separación entre ambos muros traseros alcanza un metro.

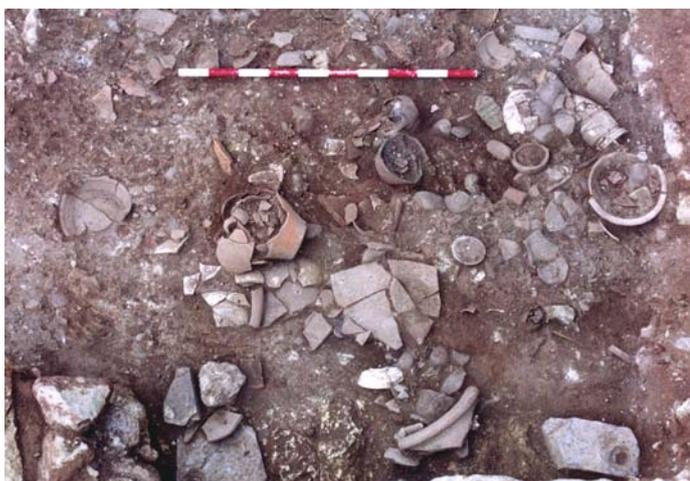
Lámina IV. Corte 1. Suelo de ocupación de la casa 7.

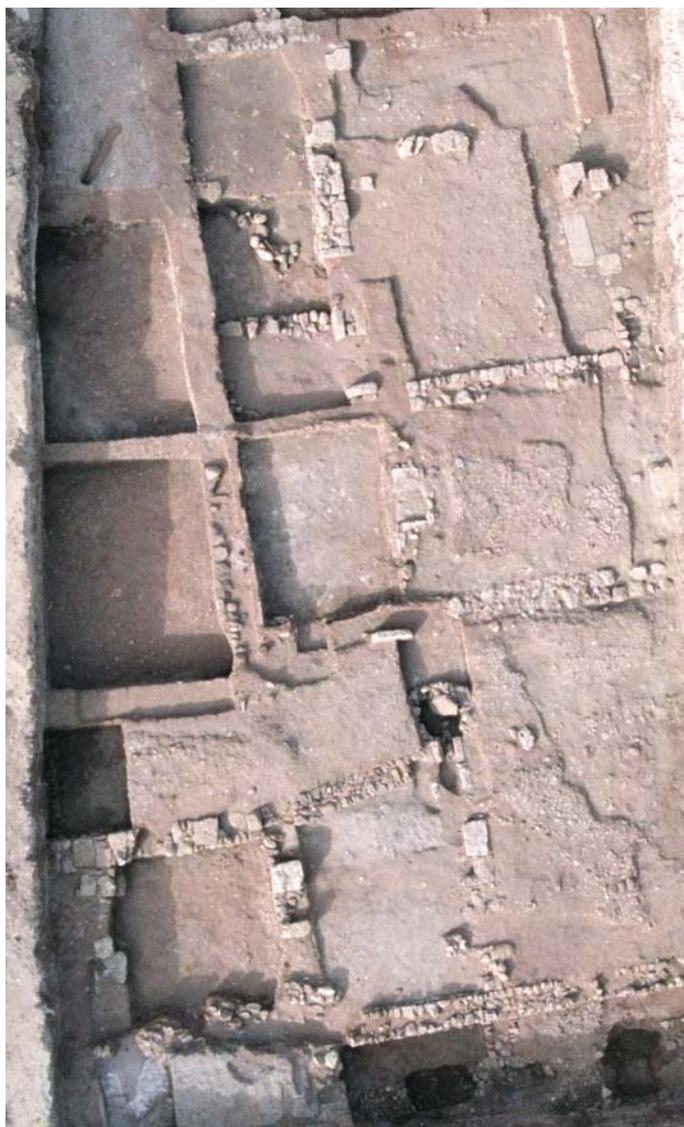
Lámina V. Corte 8. Vista aérea.

A esta fase pertenecen el resto de estructuras documentadas durante la excavación de este corte. Se trata de un sector de arrabal compuesto por una calle y restos de nueve casas.

La trama urbana de este pequeño sector de arrabal se estructura en torno a la calle A en sentido NW-SE pavimentada con grava (U.E. 17). La prolongación de la calle C, localizada en el Corte 1, discurriría al Norte de los restos documentados.

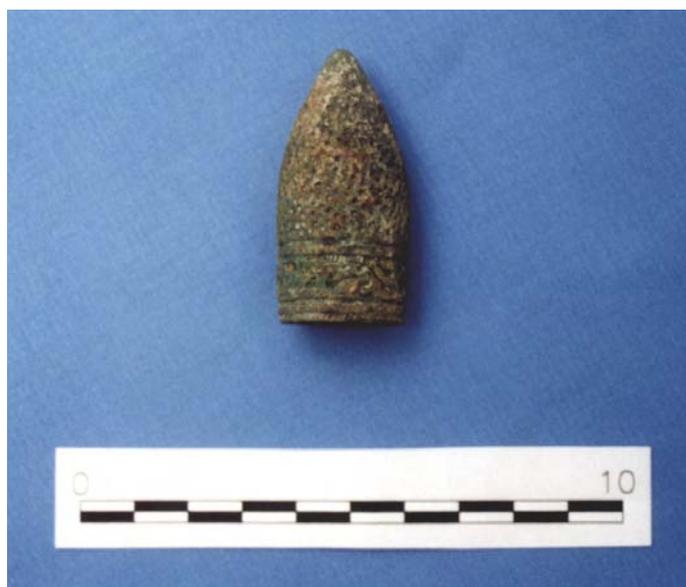
Lámina IX. Dedal de bronce.

SALMERÓN, 2001, 222), dos dedales para trabajos corioplásticos, de los que existen varios ejemplares en el Museo Arqueológico Provincial (CÓRDOBA y HERNÁNDEZ, 1994) y dos placas metálicas, posiblemente pertenecientes a cajas que representan una un pez y otra un pavo real. También se encontraron dos piezas que vienen interpretándose en la bibliografía como espabiladores de candiles o incluso como agujas de talabartero, como el ejemplar encontrado en la Sierra de los Leones de Priego (CARMONA, 2002, 174) y varios objetos más que por el momento no hemos identificado. Puede comprobarse en estas piezas dos técnicas diferentes: la fundición mediante moldes y el cincelado directo sobre plancha.
