ANUARIO
ARQUEOLÓGICO
DE ANDALUCÍA
2004.1

ACTIVIDAD ARQUEOLÓGICA PREVENTIVA REALIZADA EN LA CALLE BUEN PASTOR Nº 24, CÓRDOBA

M^a ELENA SALINAS PLEGUEZUELO

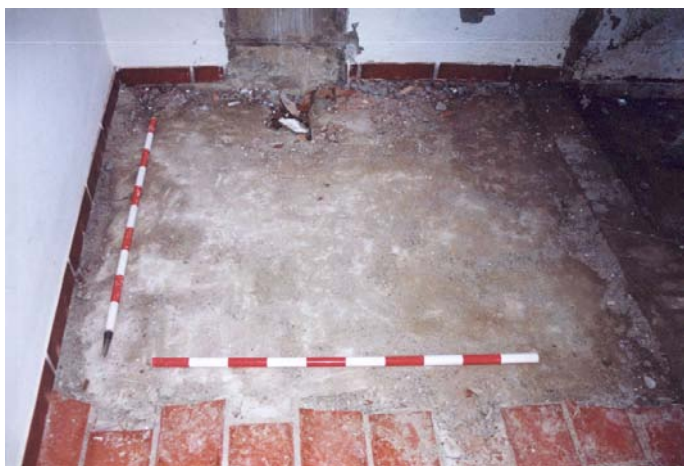
Lámina I. Situación del Sondeo UE 2. Pavimento de hormigón.

2. ESTRUCTURA: Preparación de hormigón del pavimento actual de baldosas de ladrillos, de color gris y consistencia alta. Cota máxima 108,89 m.s.n.m. Cota mínima 108,75 m.s.n.m. Dimensiones 1,57 x 1,78 m. 14 cm. de potencia. Relaciones estratigráficas: cubre a U.E. 3, se apoya en U.E. 10, se le apoya U.E. 1. Cronología: Contemporánea (siglo XX).

Una vez levantada la solera del inmueble (U.E. 1, Lám. I) y tras trazar el corte, se procedió a su excavación manual (Lám. II) hasta llegar a una profundidad de $-1,65$ m. (107.22 m.s.n.m.) bajo la rasante original de la habitación (108.9 m.s.n.m.). El corte se trazó al otro lado del tabique del ángulo Noreste del patio (Fig. 2, Lám. III).

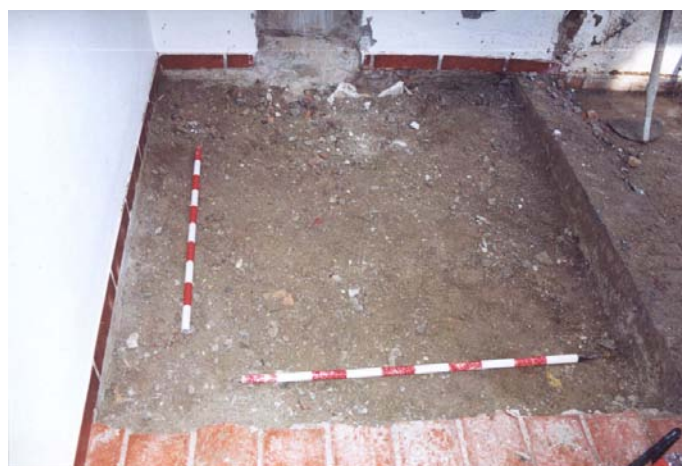
Lámina II. Estrato UE 3, una vez levantada UE 2.

3. ESTRATO: Sedimento de color castaño-grisáceo y consistencia media. Relleno formado por tejas, ladrillos, cantos de río y cal. Cota máxima 108,75 m.s.n.m. Cota mínima 107,22 m.s.n.m. Dimensiones 1,57 x 1,78 m. Potencia 153 cm. Relaciones estratigráficas: cubierto por U.E. 2, se entrega a UU.EE. 8 y 9, cortado por UU.EE. 6 y 7. Cronología: Moderna-Contemporánea.

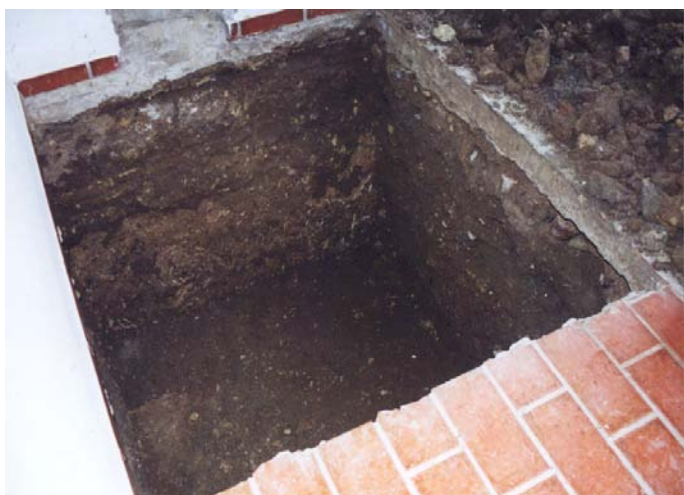
Lámina III. Vista general del sondeo una vez finalizada la A.A.P.

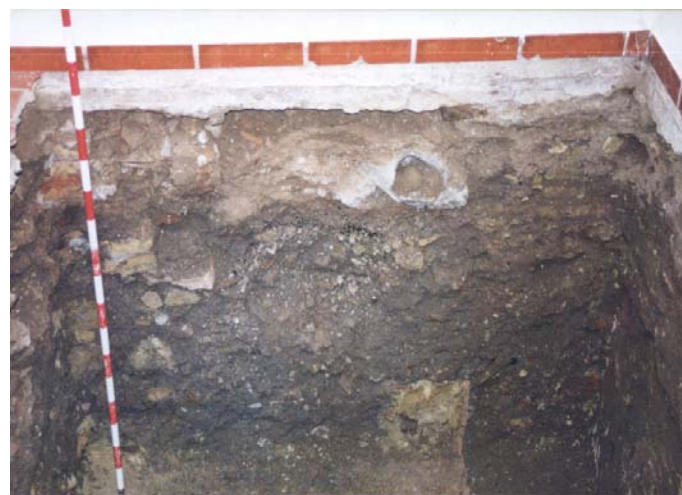
Lámina IV. Perfil Oeste del Sondeo (UU.EE 2, 8, 9, 10).

en uno de los perfiles (Lám. IV) se documentó la existencia de un muro, mientras que en la totalidad del espacio excavado no se hallaron estructuras ni restos de las mismas (Lám. V, VI y VI, Fig. 3).

8. ESTRUCTURA: Muro de sillarejos de calcarenita y ladrillos del que se han podido documentar una secuencia alterna de dos hileras de ladrillo y una de sillarejo. Cota máxima de la superficie de la estructura 108,75 m.s.n.m. Cota mínima de la superficie de la estructura 107,26 m.s.n.m. Potencia 1,49 m. Relaciones estratigráficas: Se le entrega U.E. 3, cortado por U.E. 10, revestido por U.E. 9. Muro de una habitación de carácter doméstico. Cronología: Bajomedieval-Moderna.

9. ESTRUCTURA: Enfoscado de estuco de color blanco que aparece en la parte inferior del muro. Cota máxima 108,07 m.s.n.m. Cota mínima 107,26 m.s.n.m. Potencia 81 cm. Relaciones estratigráficas: Se le entrega U.E. 3. Reviste a U.E. 8. Cronología: Bajomedieval-Moderna.

10. INTERFACIES horizontal: Arrasamiento del muro moderno sobre el que se asienta el muro actual de la casa. Cota máxima 108,75 m.s.n.m. Cota mínima 108,75 m.s.n.m. Relaciones estratigráficas: corta a U.E. 8, se le apoya UE 2. Cronología: Moderna-Contemporánea.

Las reducidas dimensiones de la intervención sólo nos han permitido documentar una secuencia estratigráfica que se reduce a una fase constructiva perteneciente al periodo Bajomedieval-Moderno (siglos XV-XVI); se trata de una estructura de sillarejos, técnica constructiva utilizada en época bajomedieval y moderna, situada en el perfil Este del sondeo. Sobre esta estructura se apoya uno de los muros del actual inmueble, que correspondería a la tercera fase, junto con la solera actual de la habitación. La segunda fase de colmatación de la estructura es de época moderna. Y una tercera fase de ocupación, que se materializa en la construcción del pavimento de hormigón que soportaba el suelo actual de baldosas, de época contemporánea (s. XX).

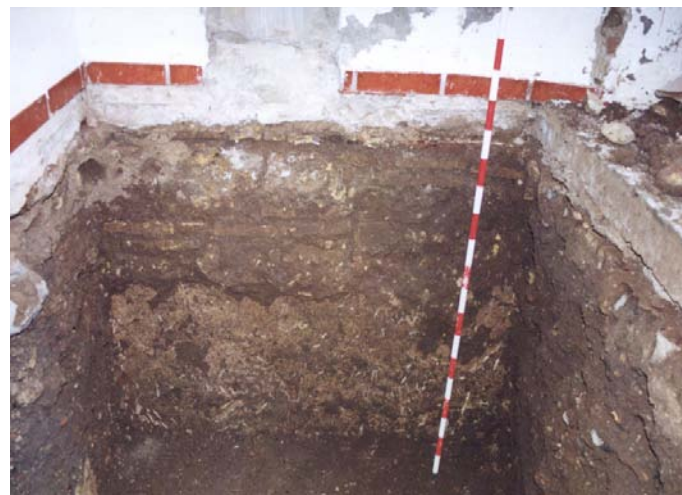
Lámina VI. Perfil Sur del Sondeo (UU.EE 2, 3).

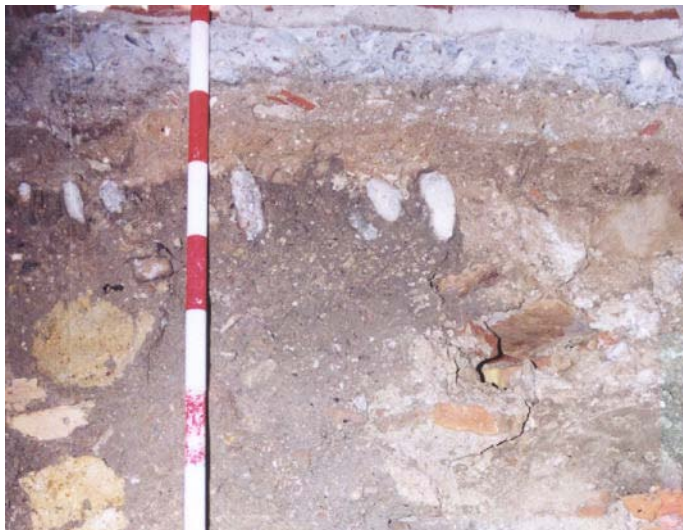
Lámina VII. Perfil Este del Sondeo (UU.EE 2, 3).
