# ACTIVIDAD ARQUEOLÓGICA PREVENTIVA EN EL Nº 12 DE LA CALLE SANTA INÉS (CÓRDOBA)

JORGE JUAN CEPILLO GALVÍN  
VIRGINIA BAREA PAREJA  
LAURA FERNÁNDEZ CUBERO

**Resumen:** El solar objeto de la presente actividad arqueológica preventiva ha sido ocupado desde la época medieval islámica hasta la época contemporánea, siempre con una funcionalidad doméstica o industrial, ésta última en el siglo XX. No se han detectado evidencias de la utilización del espacio para otros usos, como podría ser el funerario. No se han encontrado indicios que apunten a la posible ocupación durante la época romana.

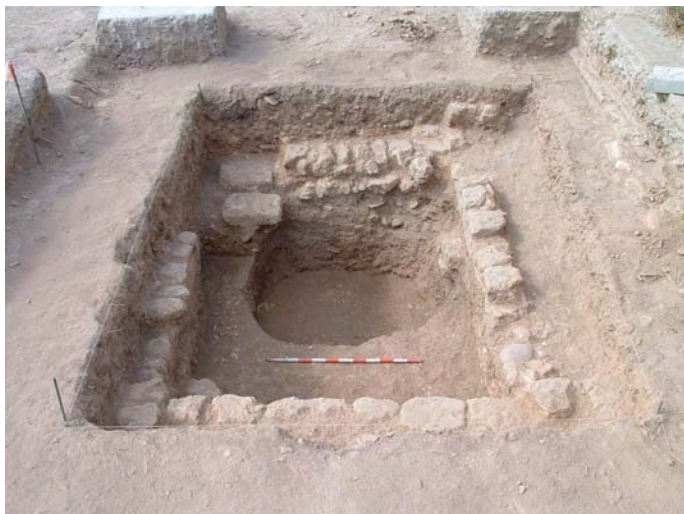
*Lámina I.* Sondeo 1. Restos de una estructura hidráulica de época califal cortada por la interfaz de una fosa vertedero de época moderna.

Sus dimensiones son de 4x3 m. La cota máxima de inicio de la excavación manual es 101,65 m.s.n.m. Se ubica junto a la calle Santa Inés (Lám. I).

Tras retirar un primer estrato de relleno de cronología contemporánea documentamos una serie de muros (UU.EE. 100,101, 102, 103, 104) que formaban una estancia cuadrangular y en el espacio interior una gran fosa rellena de abundante material cerámico y constructivo del período Moderno y Contemporáneo, cuya interfaz cortaba a estos muros así como a un pavimento, U.E. 106, que

se apoyaba en el muro U.E. 101, y a otro muro y otro pavimento, UU.EE. 105 y 108 respectivamente, situados a una cota inferior, aunque todas ellas del período Medieval Islámico.

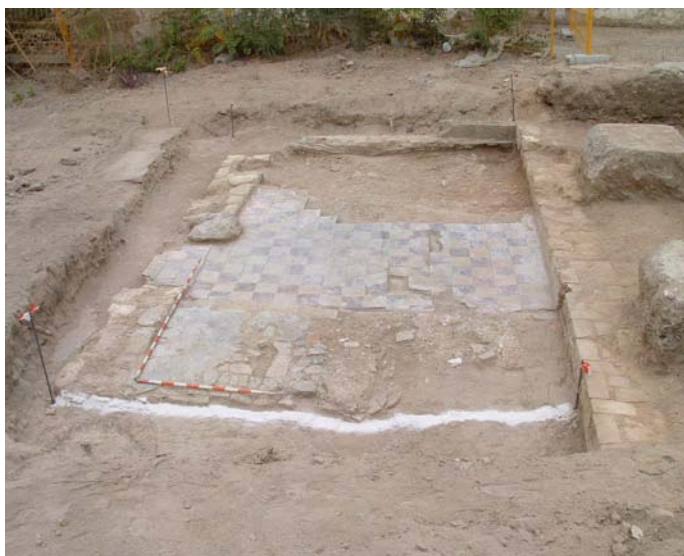
*Lámina II.* Sondeo 2. Se observan los pavimentos de las casas actuales demolidas en el solar y los muros UU.EE. 139 (derecha) y 147 (izquierda) que fosilizan paramentos de época medieval islámica, y bajomedieval cristiana, respectivamente.

Este sondeo se planteó en el espacio interior de los muros de dos habitaciones de las casas demolidas en el solar (Lám. II). Por tanto, en primer lugar tuvimos que retirar los pavimentos de losas y de cemento que presentaban para poder excavar el posible registro arqueológico que hubiera bajo los mismos. Igualmente, en el lateral oeste del sondeo se observaba una gran interfaz rellena de material constructivo actual.

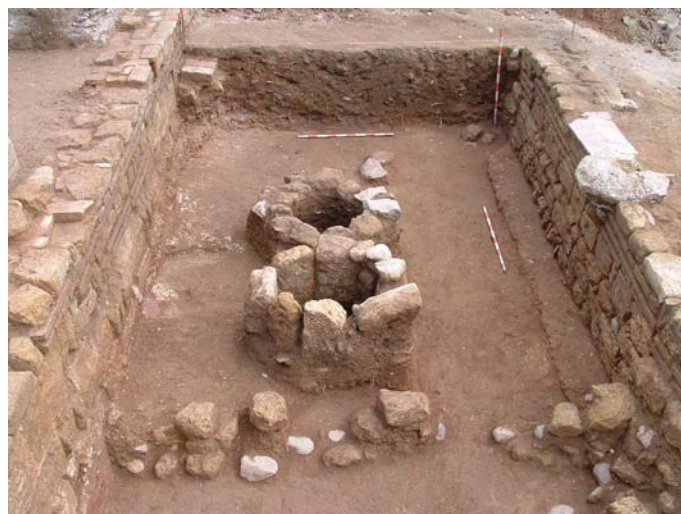
*Lámina III.* Sondeo 2. A la izquierda muro califal U.E. 139 con los revestimientos de estuco rojo caídos. A la derecha, muro bajomedieval cristiano U.E. 147 con su zapata de cimentación U.E. 146.

Retirados los pavimentos actuales y su cama de asiento, excavamos un estrato, la U.E. 7, que colmataba a dos estructuras de combustión de tipo hogar circular fabricado con mampuestos y sillarejos respectivamente, UU.EE. 143 y 144, de los siglos XVI-XVII, así como un muro muy alterado, U.E. 142, asociado a éstas que compartimentaba el espacio y que se adosaba al muro U.E. 139. Estas estructuras, UU.EE. 142, 143 y 144, con la autorización del Arqueólogo Inspector D. José Antonio Morena López, una vez documentadas fueron desmontadas para poder registrar en extensión la fase Medieval Islámica que habíamos registrado en el muro U.E. 139 (Lám. III).

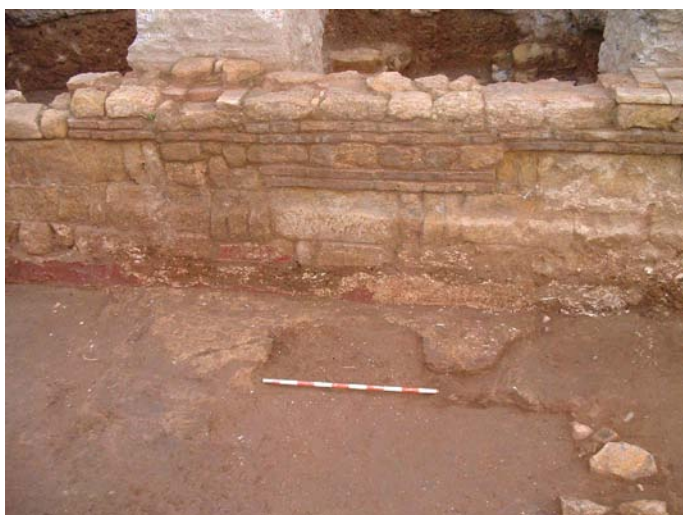
Lámina IV. Sondeo 2. Paramento U.E. 139 con el nivel de suelo terrizo conservado U.E. 140. A la derecha, cimentación U.E. 145 de tabique de compartimentación del espacio doméstico.

Asociados a la fase medieval islámica del muro U.E. 139 documentamos una serie de capas de albero y lima apisonadas, U.E. 140, que en definitiva constituían el nivel de suelo de esta estancia en dicha época. También pudimos documentar una cimentación, U.E. 145, que debió funcionar como tabique de compartimentación de esta estancia doméstica, dividiendo el espacio en sala y alcoba (Lám. IV).

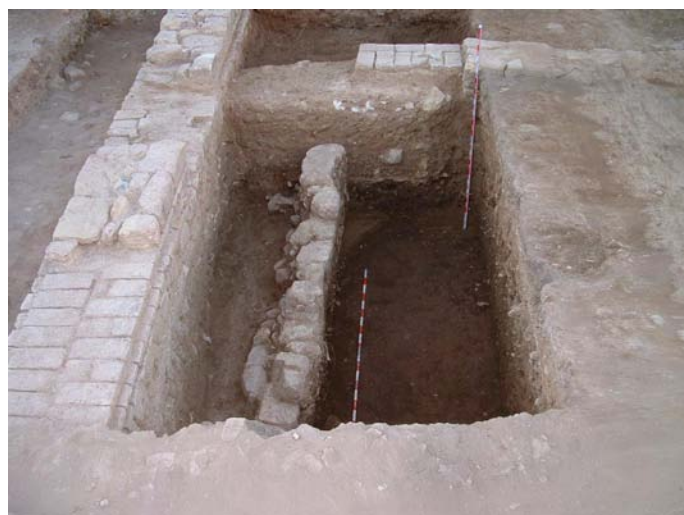
Lámina V. Sondeo 4. Muro U.E. 150. A su derecha fosa U.E. 151, vertedero de desechos (estucos decorados) de las reformas bajomedievales cristianas en las viviendas islámicas.

Tras excavar una serie de estratos de relleno del período Moderno ubicados en este sector, UU.EE. 6,7,8,9 y 11, se pudo documentar un estrato de tierra con numerosos fragmentos de estucos bícromos medievales islámicos, decorados en rojo y blanco, y otros restos constructivos y cerámicos, que formaban parte del relleno, U.E. 12, de una interfase, U.E. 151, excavada sobre las limas geológicas, U.E. 14, y que fue realizada a modo de pozo vertedero de desechos en el período Bajo Medieval Cristiano, y que habría que enmarcarlo en el proceso de reformas llevado a cabo en las casas islámicas preexistentes para acondicionarlas a sus nuevos habitantes (Lám. V).

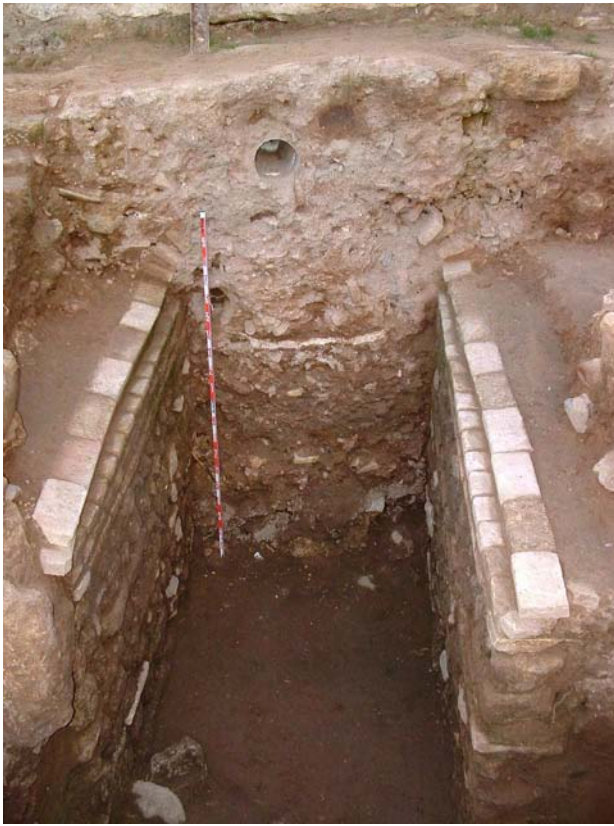
Lámina VI. Sondeo 5. Galería U.E. 230 una vez retirado el estrato de relleno de amortización U.E. 11.

Una vez retirados dichos restos de infraestructuras actuales y los estratos de relleno asociados, se documentaron dos estructuras de interés. Pudimos excavar un pozo de planta elíptica, U.E. 226, encañado y fabricado con mampuestos y cantos, a su vez colmatado por la U.E. 3 en la que pudieron recogerse un abundante volumen de material cerámico Moderno y Contemporáneo. También se documentaba una galería abovedada, U.E. 230, con bóveda de ladrillos destruida por la zanja de una tubería actual, con los paramentos laterales realizados con hiladas alternas de ladrillo de nivelación y mampuestos careados, sin ningún tipo de revestimiento; esta es-

estructura estaba rellena por el estrato U.E. 11, del que se pudieron recuperar una ingente cantidad de fragmentos cerámicos adjudicados al período Moderno y Contemporáneo (Lám. VI).

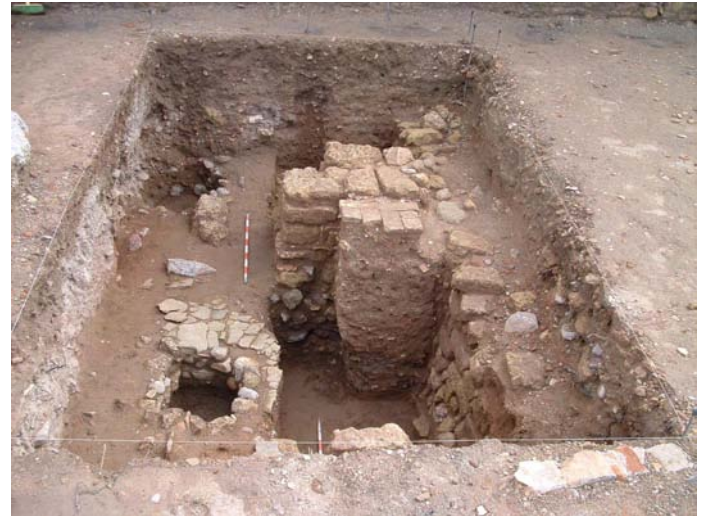
Lámina VII. Sondeo 6. Estructuras de cronología bajomedieval cristiana y moderna.

También se registró la presencia de los restos de un pavimento realzado con losas de pizarra U.E. 188, asociado a un alcorque, U.E.

189, así como un pozo encañado, U.E. 190, para los que proponíamos una adjudicación Bajo Medieval Cristiana (Lám. VII).

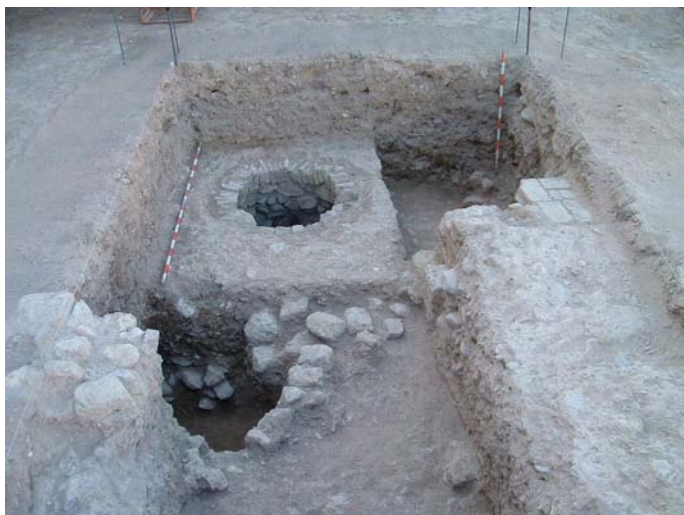
Lámina VIII. Sondeo 7. Pozos de época moderna. A la derecha, cimentación del siglo XIX apoyada sobre un muro de cronología moderna.

El resto de la superficie del sondeo estaba ocupada por tres pozos alineados, dos de ellos encañados, UU.EE. 170 y 172, mientras que el otro, U.E. 171, presentaba una única hilada de mampuestos en su superficie, tratándose de una fosa excavada en el terreno y rellena con una tierra de color verdosa y carácter orgánico, U.E. 3 (Lám. VIII).

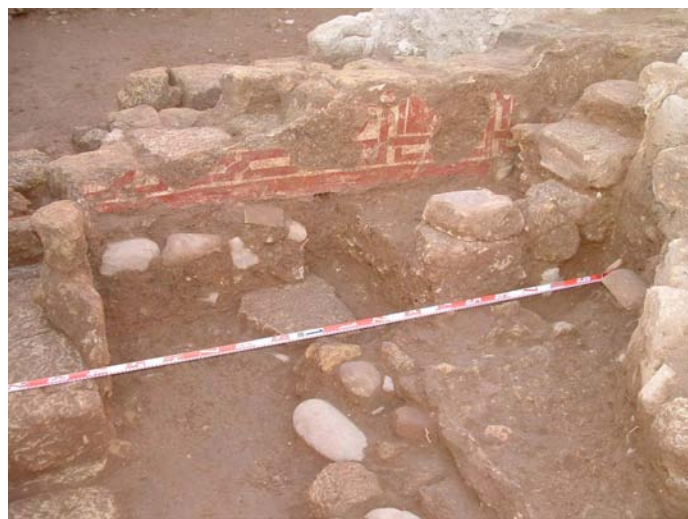
Lámina IX. Ampliación. Espacio A. Detalle del panel decorado almohade U.E. 54 del muro medieval islámico U.E. 115.

yacimiento y procediera a autorizar la finalización de la obra. Dicha visita se produjo el día 22 de diciembre. Siendo informado por el director de la actividad del trabajo realizado y de los resultados obtenidos, estimó oportuno dar por finalizada la Actividad Arqueológica Preventiva de acuerdo con lo previsto en el proyecto autorizado, rellenando y firmando de su puño y letra la Diligencia de Finalización en el Libro Diario con fecha 22 de diciembre de 2004. Asimismo, ordenaba la consolidación y extracción del panel de revestimiento con decoración bícroma almohade del muro U.E. 115, debiendo ser realizado por un restaurador acreditado (Lám. IX).

Al menos para la vivienda Noroeste tenemos clara su reutilización en época almohade, a tenor del panel de revestimiento, U.E. 54, decorado en rojo y blanco con motivos de lazos entrecruzados que presenta el muro U.E. 115. A las particularidades de la fase anterior habría que añadir la construcción de un nuevo estanque por encima del nivel del más antiguo pero en el mismo sector, del que se conservan los muros UU.EE. 100, 101, 102 y 104, así como un pequeño fragmento de su pavimento hidráulico, U.E. 106.

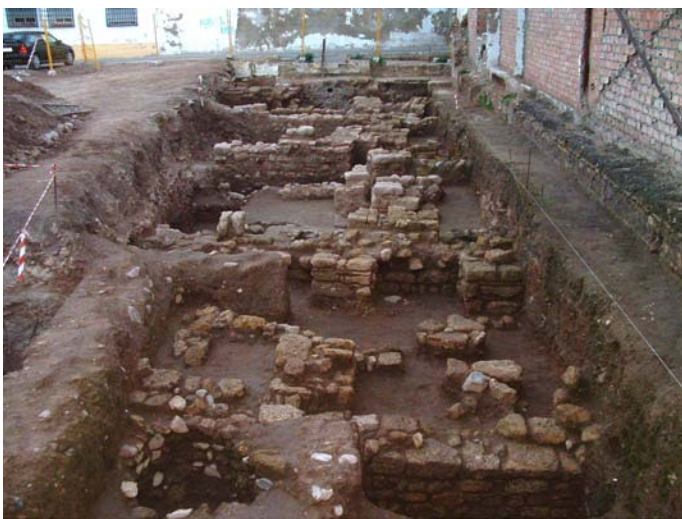
Lámina X. Lateral Este del solar. Final de excavación.

Ha sido precisamente esta intensa ocupación diacrónica del solar la que ha provocado que los restos documentados se presenten generalmente bastante arrasados. Sin embargo, hemos comprobado que el reaprovechamiento histórico de los espacios domésticos precedentes ha posibilitado una documentación suficientemente clara de cómo se organizaban las viviendas en las diferentes épocas (Lám. X, XI).

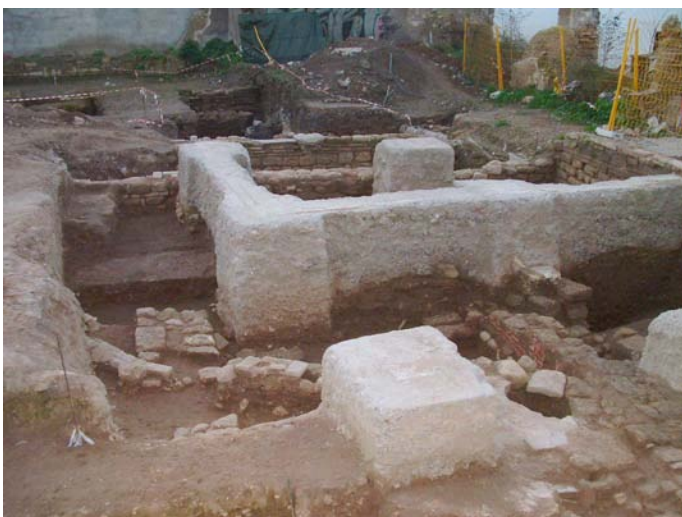
Lámina XI. Sector Suroeste del solar. Final de excavación.

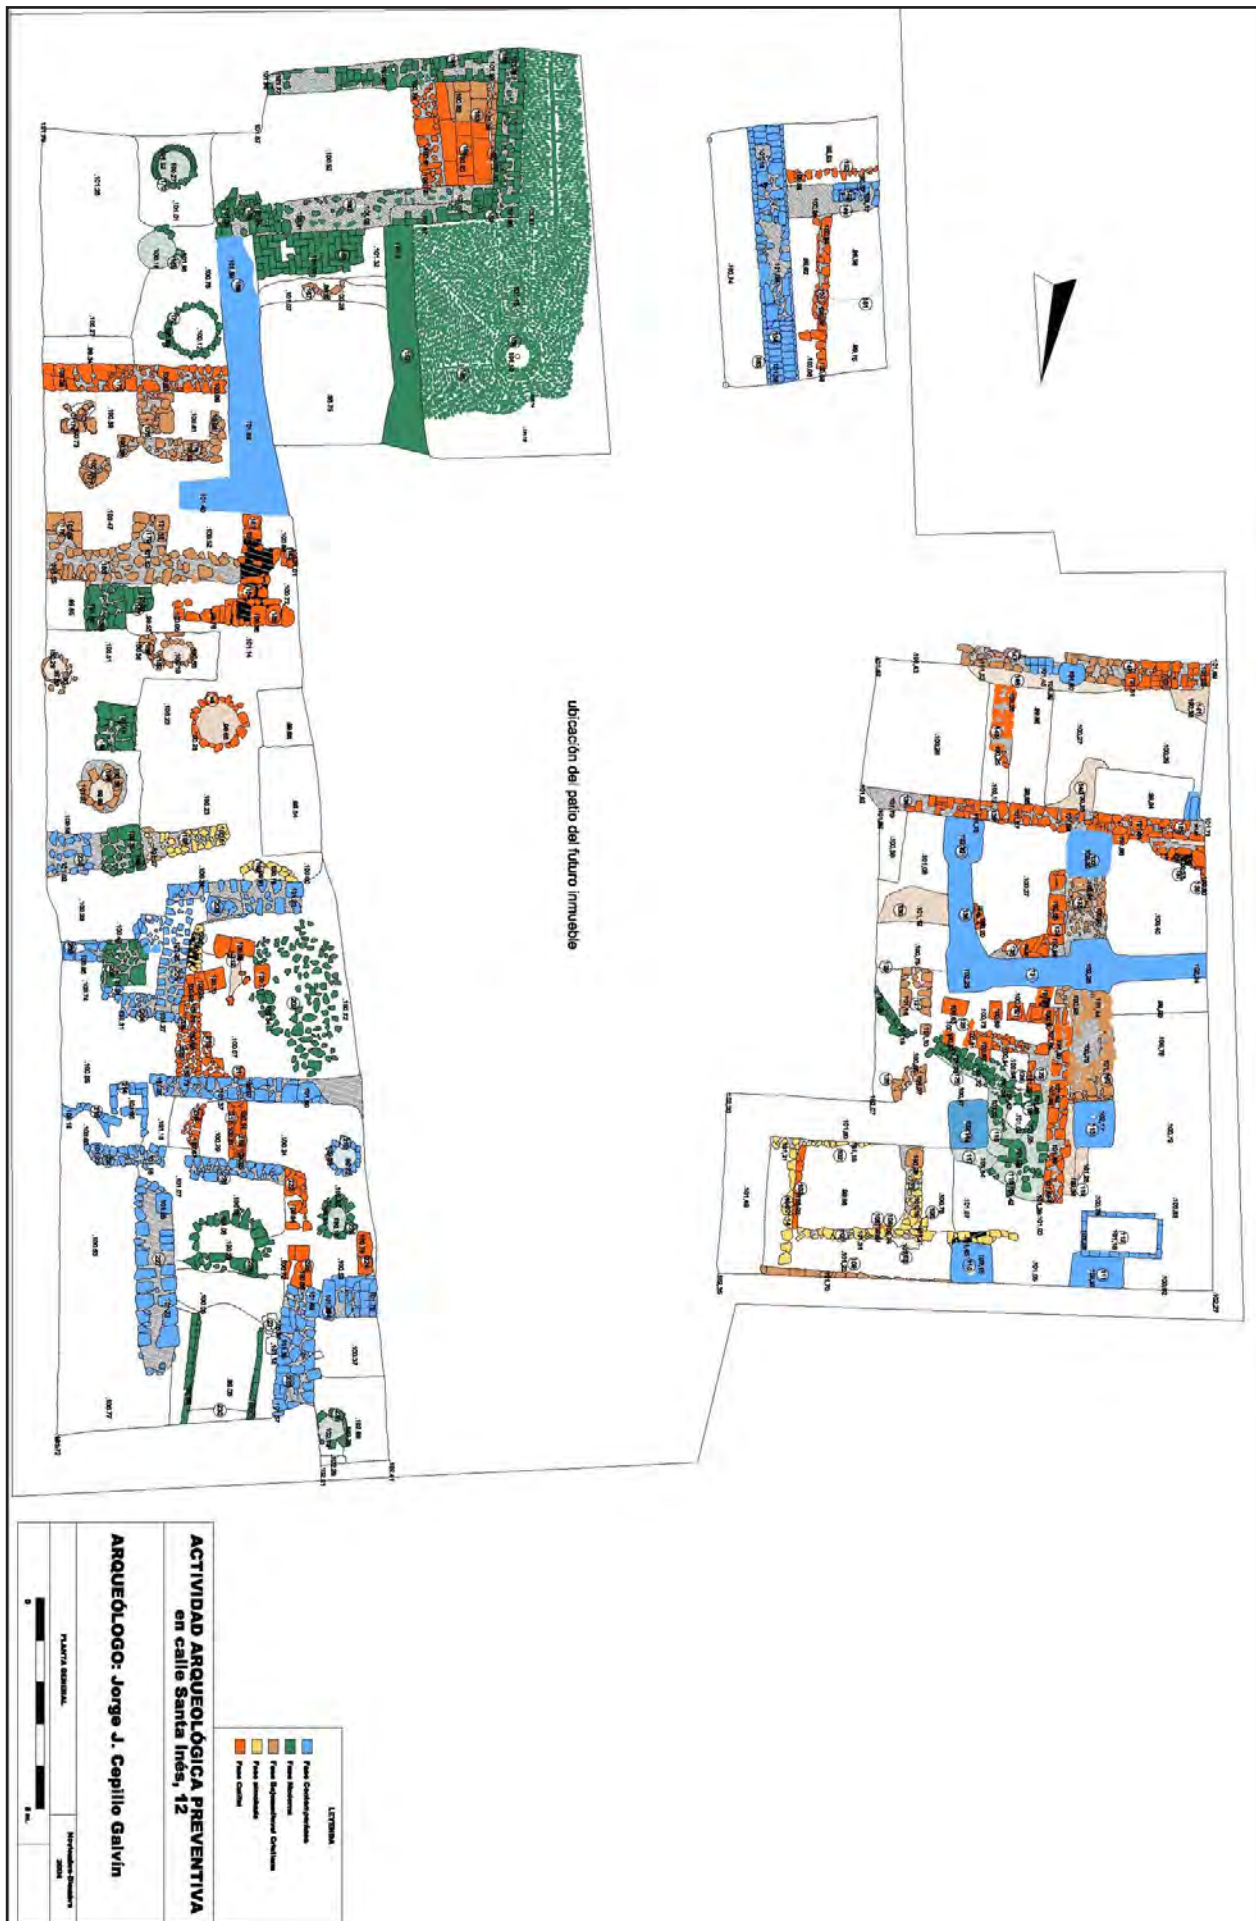
Figura 1. Planta general del solar.

Para hacer más comprensible la dilatada ocupación humana que hemos registrado en el solar, dividiremos la exposición de este punto en una serie de epígrafes que hagan referencia a cada uno de los períodos documentados comenzando por el más antiguo (Fig. 1).
