# INFORME DE LA ACTIVIDAD ARQUEOLÓGICA PREVENTIVA EN APOYO A LA REMODELACIÓN EN EL EJE URBANO TENDILLAS-MEZQUITA (CÓRDOBA)

JOSÉ RAMÓN CARRILLO DÍAZ-PINÉS\*  
BEGOÑA GARCÍA MATAMALA\*

**Resumen:** Este artículo presenta los resultados de la Actividad Arqueológica Preventiva realizada durante el proyecto de remodelación del denominado eje urbano Tendillas-Mezquita. Durante la misma se practicaron una serie de sondeos que mostraron estructuras pertenecientes a distintos períodos históricos que se extienden desde la actualidad hasta época romana. De este modo, la documentación dichas estructuras de interés arqueológico evidencian la evolución del trazado urbanístico de esta zona céntrica de la ciudad.

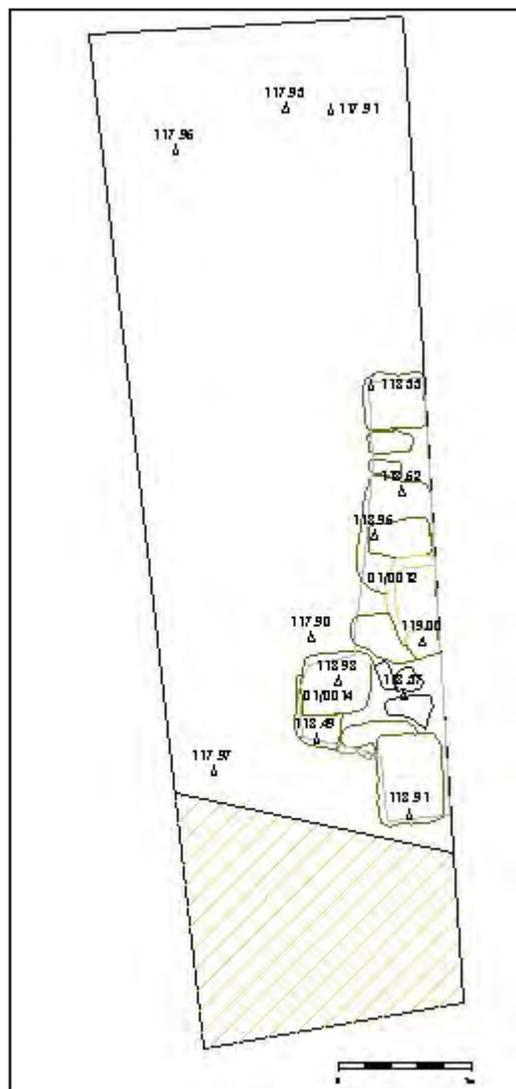
Figura 2. Planta del Corte 1

La estratigrafía detectada es muy simple, con un total de 14 UU.EE. De las que únicamente dos (12 y 14) corresponden a estructuras.

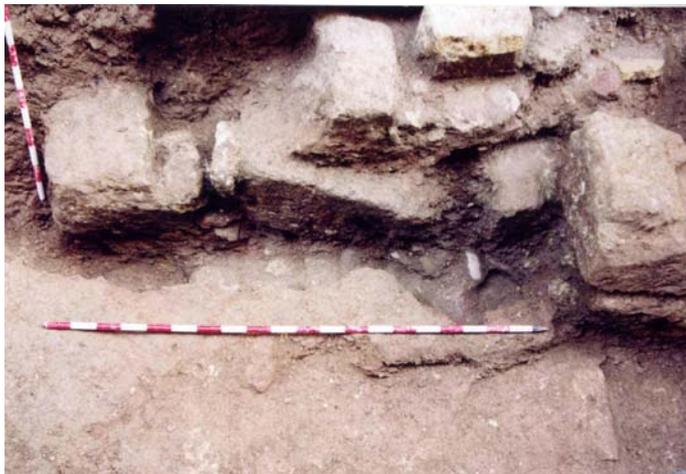
Lámina I. Corte 1. U. E. 12.

En un momento todavía impreciso de la época medieval, tal vez en la época califal o tardoislámica ese estrato fue cortado por lo que interpretamos que es una zanja de cimentación (U.E. 10) rellena por un estrato de color muy oscuro (U.E. 15) y que sirvió para la construcción de dos estructuras (un muro paralelo a la calle actual y un posible pilar UU.EE. 12 y 14) [INSERTAR LÁMINA 1] realizadas con sillares reutilizados de calcarenita de módulo y dimensiones muy variadas así como otros elementos arquitectónicos (placas de mármol, fragmentos de ladrillos y *tegulae*) igualmente

reaprovechados de construcciones anteriores. Es posible pensar que el muro mencionado corresponde a la línea de fachada de la importante calle que durante la época andalusí comunicaba la *Bab al-Yabud* con la mezquita aljama.

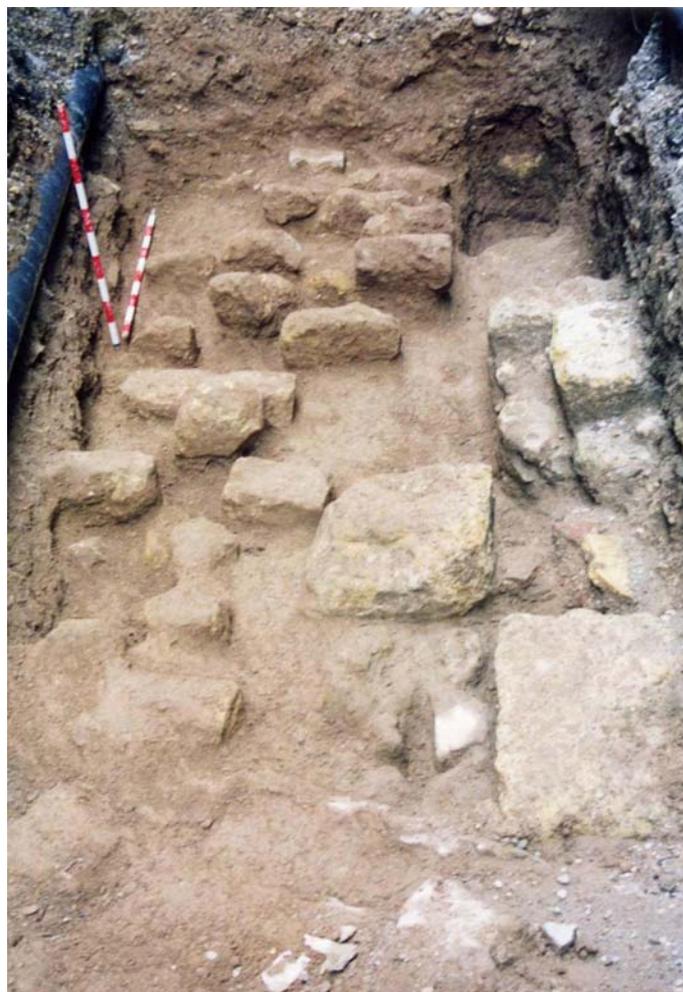
Lámina II. Corte 1. Proceso de excavación de la U. E. 3. Mampuestos y sillarejos

Una vez que las estructuras de la Fase II habían sido amortizadas y habían quedado colmatadas, los paquetes estratigráficos fueron cortados por una zanja (interfases U.E. 1) que aparece rellena por las UU.EE. 3 y 4, de gran potencia y que ocupaban casi el 80% del Corte. Curiosamente, la U.E. 1 corta las unidades anteriores casi exactamente en el mismo lugar que la mencionada zanja de cimentación U.E. 10, confundiendo prácticamente con la misma y respetando las estructuras descritas. Las características físicas de las UU.EE. 3 y 4 (tierra muy dura con gran cantidad de nódulos de cal), la escasez de material cerámico y la presencia de un número importante de mampuestos e incluso sillarejos nos hacen pensar que se trate de los restos de una serie de muros de tapial derruidos, tal vez en las proximidades, y enterrados en una zanja, si bien no puede descartarse que se trate de un muro de tapial de grandes dimensiones lo que nos parece improbable ante la presencia de los mencionados elementos constructivos en incluso de placas de mármol y un sumoscapo de columna, también de mármol.

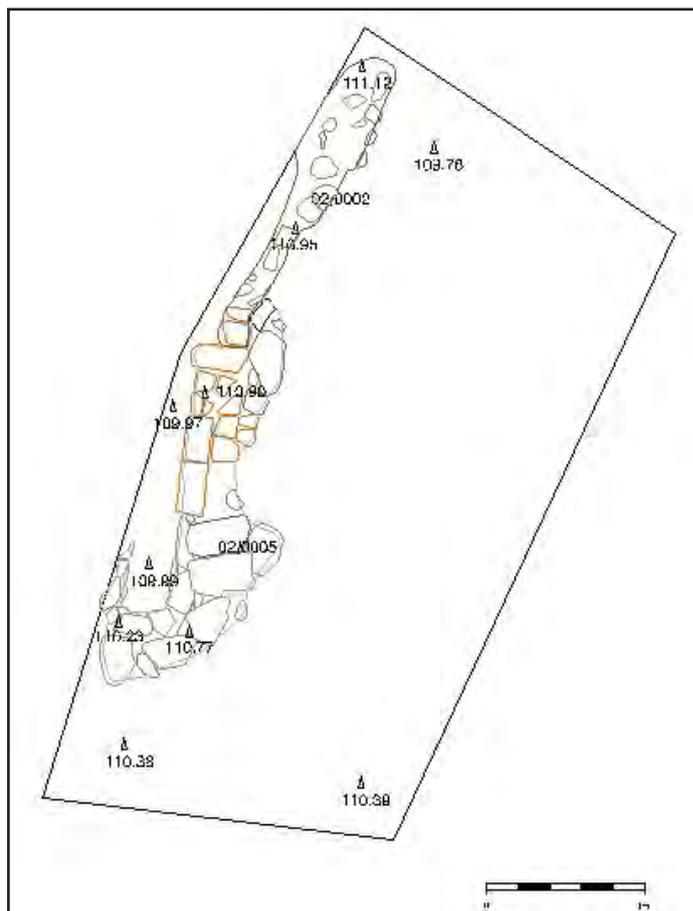
Figura 3. Planta del Corte 2

La estratigrafía detectada es muy simple, con un total de 8 UU.EE. de las que únicamente dos (2 y 5) corresponden a estructuras.

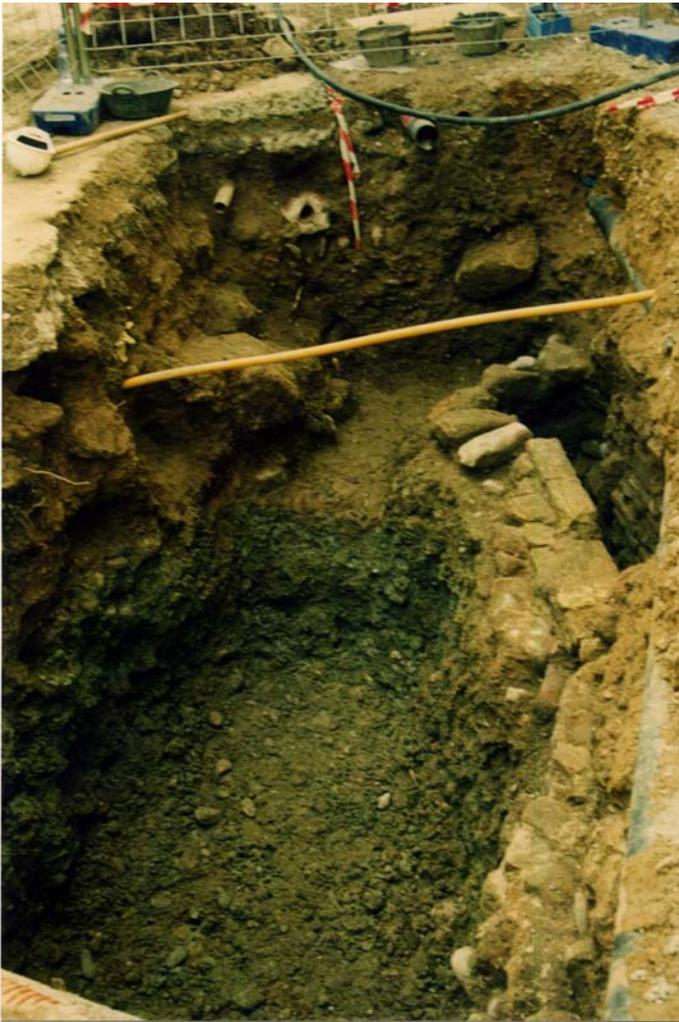
Lámina III. Corte 2. Vista general del Corte una vez excavada la U. E. 3

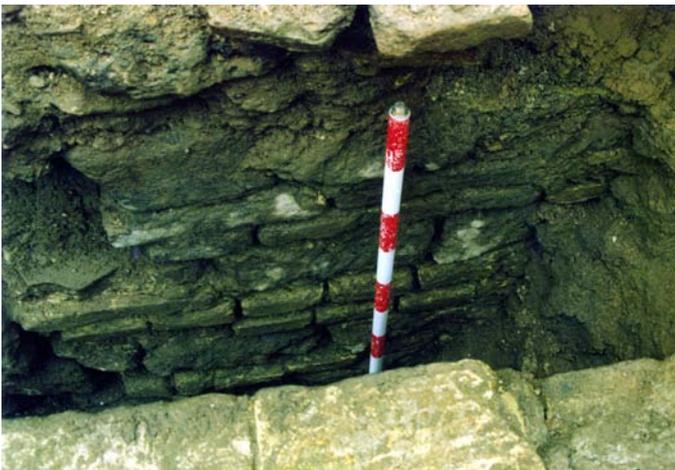
Lámina IV. Corte 2. Aparejo del muro oeste del pozo de noria (U. E. 5)

En un momento todavía impreciso, tal vez durante la etapa bajomedieval, se construyó una estructura (U.E. 5) excavada en la greda (U.E. 3) con una zanja de anchura inapreciable (U.E. 7). Está realizada con sillarejos, mampuestos y ladrillos y presenta una planta rectangular y alargada con los extremos ovalados (sólo uno de ellos se ha excavado) así como un saliente o rebanco en su extremo meridional. La escasa anchura de la estructura, la existencia de ese rebanco y la carencia de cualquier tipo de revestimiento hidráulico nos inclinan a pensar que estamos ante un pozo de noria. Es cierto que en unos rellenos de época contemporánea que se disponen directamente encima del posible pozo se observa la existencia de cierto número de atanores pero nos inclinamos a pensar que se trata de piezas de una conducción antigua desmontada y cuyos elementos constituyentes fueron enterrados en la vía.

5. La técnica edilicia empleada en el pozo de noria nos induce a asignarle una cronología bajomedieval como mucho sobre todo teniendo en cuenta el uso del ladrillo alternando con hiladas de sillarejo.

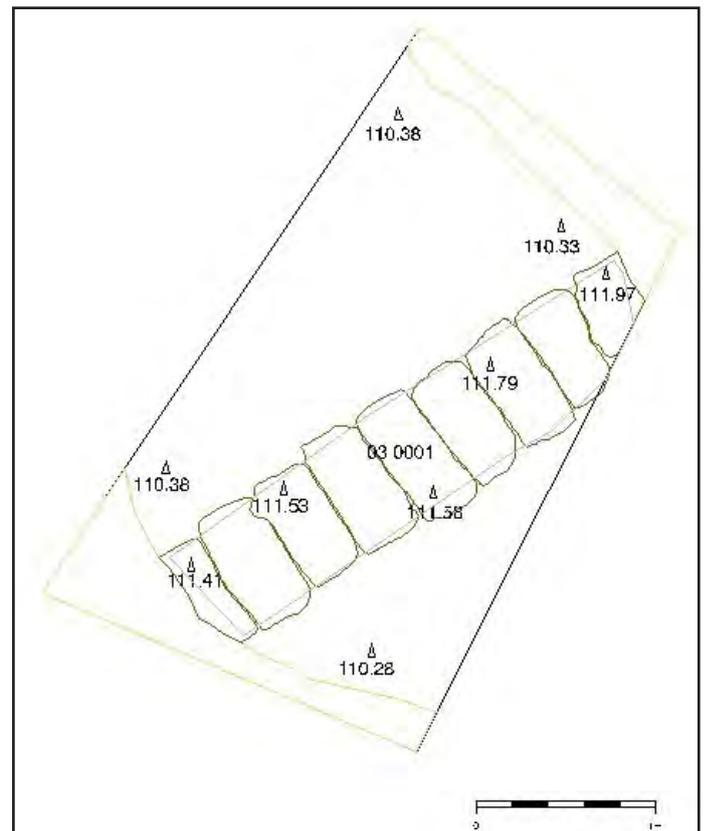
Figura 4. Planta del Corte 3

La estratigrafía detectada es muy simple ya que únicamente se han identificado dos Unidades Estratigráficas de las cuales sólo una (U.E. 1) se identifica con una estructura.

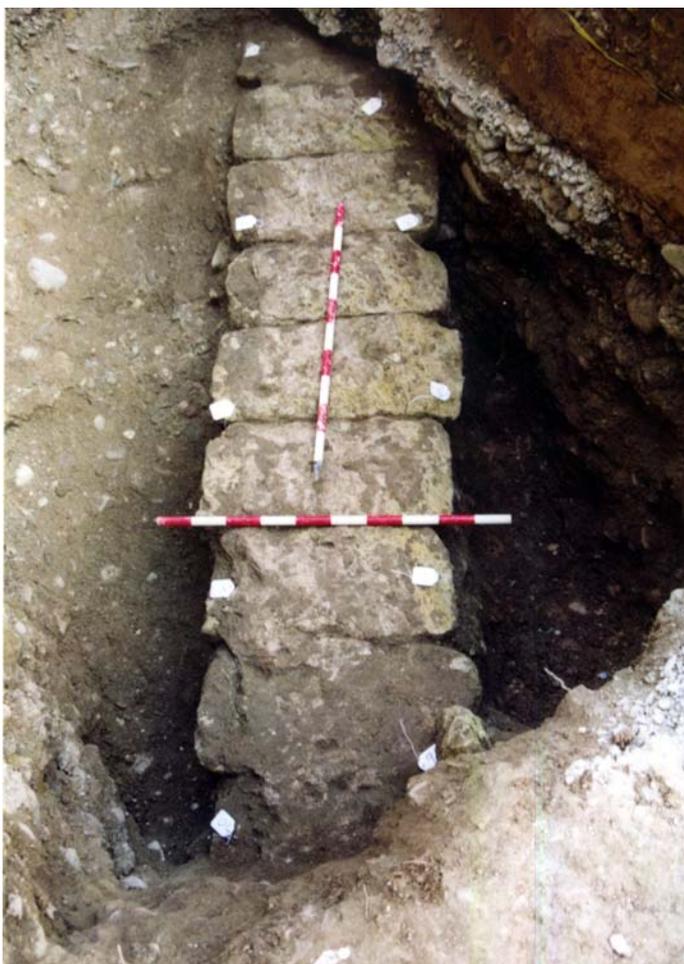
Lámina V. Corte 3. U. E. 1

Sobre este potente estrato se construyó una estructura realizada con losas de calcarenita de 0,30 x 0,80 cm aproximadamente dispuestas longitudinalmente en dirección oblicua con respecto a la actual vía y cuya interpretación resulta cuando menos problemática ya que parece tratarse de una estructura de paso a modo de “andén” con un posible pavimento de mortero de cal aunque por el momento se nos escapa completamente su función debido a la escasa superficie excavada y a la dirección que presenta así como el hecho de que se encuentre en plena vía pública.

En cuanto a la estructura localizada sólo podemos interpretarla en relación con la necesidad de facilitar el paso entre las edificaciones existentes a un lado y otro de la vía que, en el momento de construcción del posible “andén” debía de presentar una cierta pendiente (como ocurre hoy en día), según se deduce del buzamiento de la propia estructura. Lo que no conseguimos explicar es la dirección que presenta aunque quizá se deba precisamente a la pendiente que no permitía o desaconsejaba diseñar un “paso” transversal de un lado a otro de la calle.

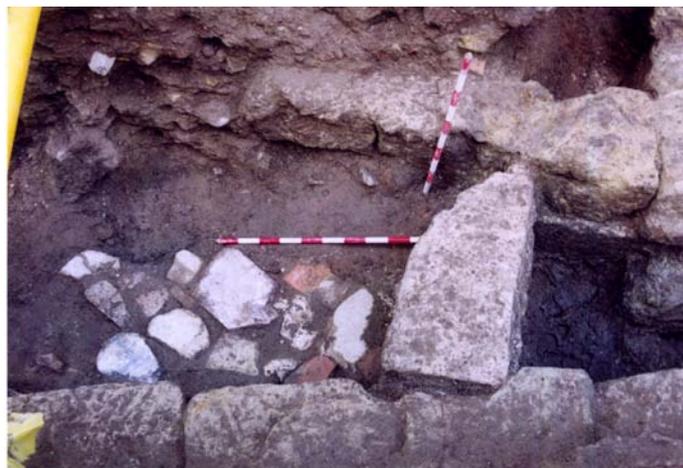
Lámina VII. Corte 4. Vista de las estructuras de época romana (UU. EE. 1, 4 y 11). Se observa en primer término el colector U. E. 5.

Encima tanto del pavimento como del muro a él asociado (3) se construyó un muro realizado con sillares de calcarenita en sentido Noreste-Suroeste que aparece íntimamente relacionado con otro muro en sentido Este-Oeste (U.E.11), que presenta la misma técnica edilicia y que se traba con aquel, lo que es indicio de su coetaneidad. Igualmente hemos incluido en esta fase un suelo de *opus signinum* (U.E. 19), muy deteriorado, y que se detecta cerca del perfil norte del Corte cubierto por los estratos correspondientes a las infraestructuras de la calle que, como hemos señalado, fueron excavados por medios mecánicos.

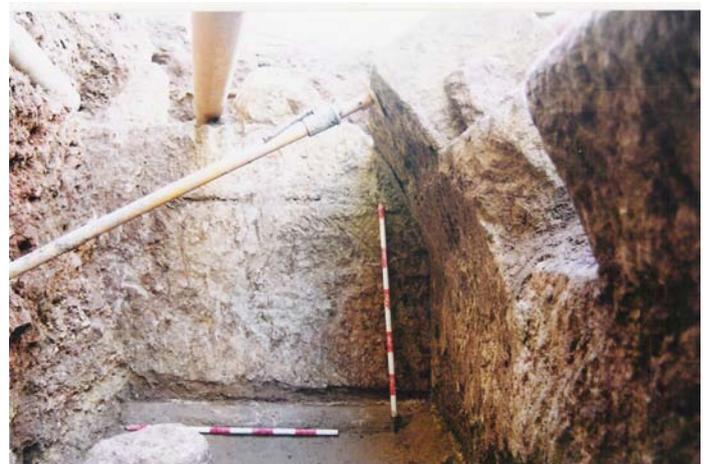
Lámina VIII. Corte 5. Interior de la cisterna (U. E. 10)

Posteriormente se realiza una estructura hidráulica de gran magnitud (U.E. 10) de planta rectangular con orientación NE-SO de 5.5 m de longitud x 1.87 m de anchura documentada en el lienzo suroeste y una altura de 2.20 m. Los muros están contruidos en *opus quadratum* con sillares de piedra calcarenita de gran tamaño dispuestos a soga, tienen una anchura de unos 0.40 m que delimitan un espacio interno de 4.46 m de longitud x 1.33 m de anchura máxima conservada. La profundidad máxima que alcanza el receptáculo interno es de 1.60 m (3 hiladas). Al interior los paramentos están impermeabilizados con una fina capa de mortero con 0.80 cm de grosor que se extiende incluso hasta la primera hilada de sillares del arranque de la bóveda. El fondo del depósito se encuentra impermeabilizado con *opus signinum* (U.E. 12) de 1 cm de espesor observándose una moldura de media caña en las juntas realizada en el mismo material. Esta misma solución hidráulica rodea en el sector noreste un rebaje de 0.50 cm identificado como un pequeño depósito para la deposición de sedimentos que facilitarían su limpieza y mantendría clarificada el agua almacenada. La cisterna estaría cubierta con una bóveda de medio cañón realizada con sillares del mismo material, pero desconocemos la altura total de la estructura al conservarse tan solo la primera hilada de sillares del arranque de la bóveda. En el ángulo Noroeste los muros se cierran mediante sillares retallados y superpuestos a los muros cortos para ajustarlos a la rosca del arco [INSERTAR LÁMINA 9]. Respecto a la fecha de su construcción el estrato cortado por la cisterna en el lado suroeste (U.E. 38) nos proporcionó una fecha *pots quem*, provisional de época tardorrepública.

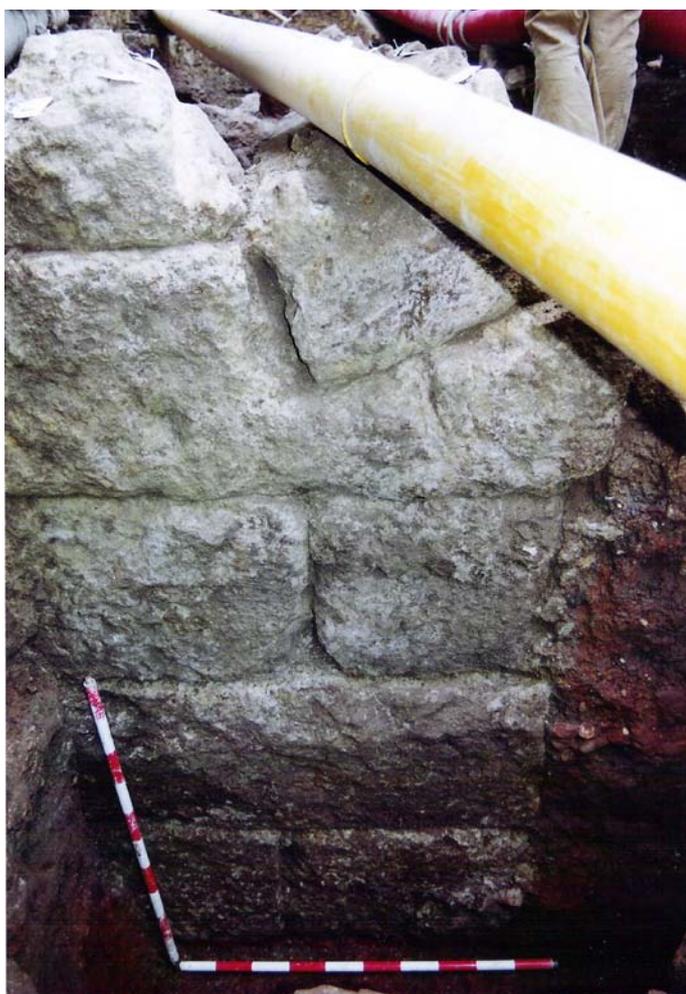
Lámina IX. Corte 5. Alzado norte de la cisterna (U. E. 10)
