ANUARIO ARQUEOLÓGICO DE ANDALUCÍA 2017

ACTIVIDAD ARQUEOLÓGICA PUNTUAL EN EL CIRCO ROMANO DE CARTEIA (SAN ROQUE, CÁDIZ): SONDEOS ARQUEOLÓGICOS

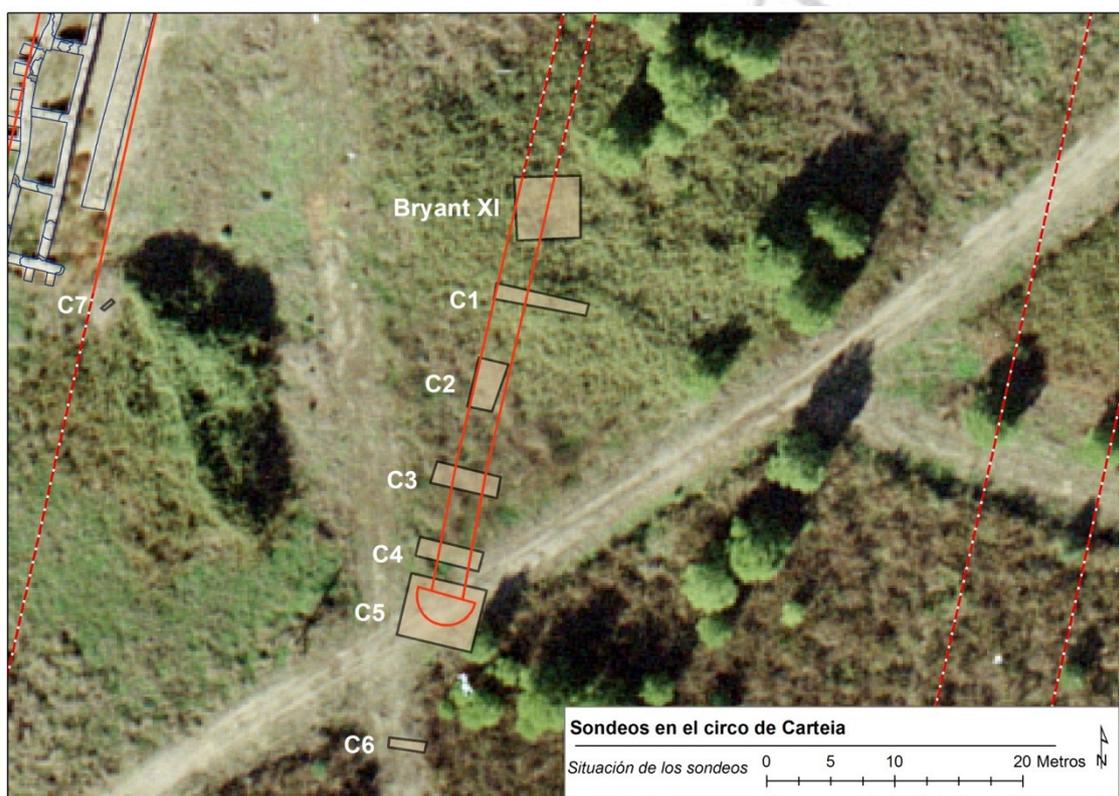
Figura 2. Situación de los cortes

Dados los medios con que contábamos, la premura de tiempo y la necesidad de alcanzar el máximo de los objetivos propuestos, buscamos optimizar nuestros recursos para este fin. Ya sabíamos que la clave estaba en el corte XI que la Bryant Foundation había realizado en los años 60 del siglo XX. La estructura que documentaron estaba situada donde debía discurrir la barrera y alineada en la dirección prevista. La geofísica había constatado este extremo, verificando que esa cimentación discurría hacia el sur lo que evidenciaba, a nuestro modo de ver, que se trataba de la barrera del circo.

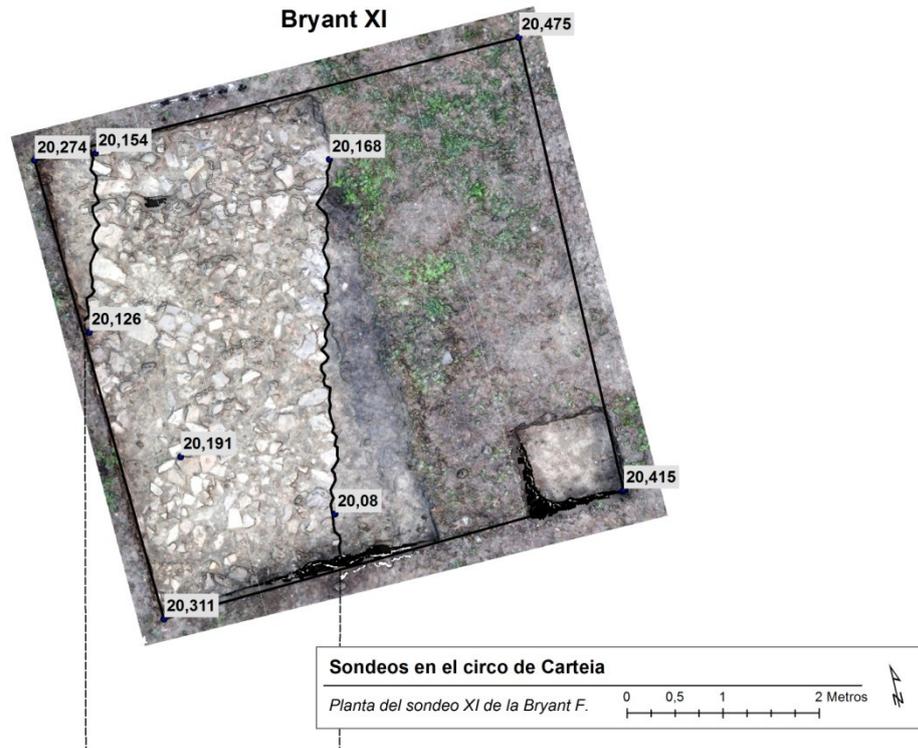
Figura 3. Planta del corte XI de la Bryant Foundation.

Con estos antecedentes, procedimos a la localización y limpieza de la cata XI de la Bryant F. que nos iba a servir de guía en la actividad. Mediante fotografía aérea detectamos y situamos, de manera provisional, la ubicación del corte que se marcaba en el terreno por un suave rehundimiento. La estructura se encuentra a unos 10-15 cm de la superficie, realizada con mampostería y con una anchura de 2,47 m.

La cata XI se situó a pocos metros de la X, orientada igualmente en dirección cardinal, con una forma cuadrada de 5 m de lado, en un terreno que actualmente se encuentra a una cota de 21 m sobre el nivel del mar. Prácticamente en superficie, en el lado de poniente de la cata apareció una potente estructura empedrada que seguía una dirección N-S, con una dimensión máxima documentada de 2,57 m, de la que detectaron su límite oriental y que los excavadores interpretaron como un posible pavimento de calle. Respetaron la estructura y siguieron excavando en la mitad restante de la cata hasta una profundidad de 70 cm en las que comenzó a salir el sustrato natural. En estas capas documentaron, entre otros objetos, cerámica común y sigillata sudgálica.

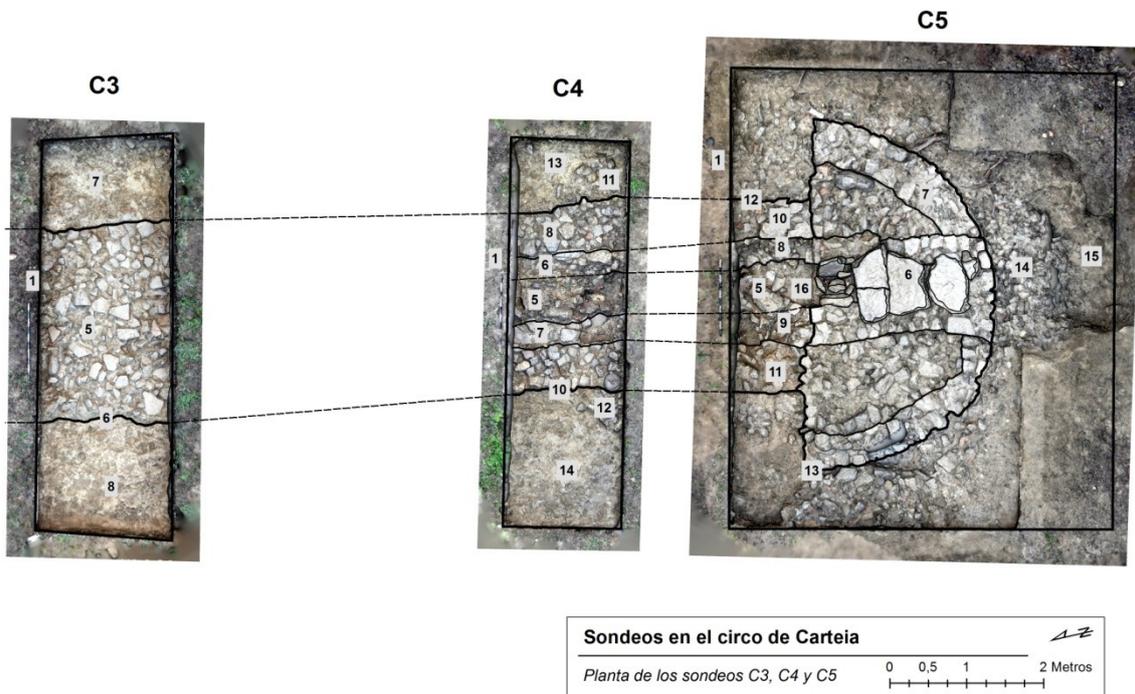
Figura 4. Planta de los cortes C3, C4 y C5.

C3 se ubicó 5 m al sur de C2, con unas dimensiones de 5 x 1,7 m, de tal manera que pudiera detectar los límites de la barrera y el sustrato sobre la que se excavó. Entre 10 y 20 cm desde la superficie se constató la presencia de la cimentación por lo que decidimos realizar otro sondeo más al sur, el C4. La cercanía al camino que conectaba con el teatro suponía una limitación a la hora de decidir la ubicación de las nuevas catas. Así, C4 se situó a 4,3 m al sur de C3 para no cortar este camino. Sus dimensiones fueron de 5 x 1,5 m y la misma orientación y objetivos que C3. Inmediatamente, a unos 20 cm de la superficie se detectó la cimentación con la misma alineación y sin cambios que sugirieran el fin de la citada estructura.

C5 se proyectó en medio del camino, lo que obligaría a crear un recorrido alternativo para la zona del teatro. Por ello, y para estar seguros que la barrera no superaba el camino hacia el sur, se realizó la cata C6. Ubicada a 14 m al sur de C4, dado su carácter exploratorio, se concibió con unas dimensiones reducidas de 3 x 0,8 m, para interceptar la teórica prolongación de la estructura. Inmediatamente, a unos 20 cm de la superficie, se documentó la arenisca que forma el sustrato geológico del lugar, lo que evidenciaba que la barrera terminaba en un punto entre C4 y C6.

A 1,4 m al sur de C4 se comenzó a excavar el corte C5, justo en el camino. Apenas a 15 cm de profundidad se identificaron los restos de una estructura semicircular de 4,6 m de diámetro que determinaba el final de la barrera por el sur, a una distancia de 34 m desde el límite norte del corte XI de la Bryant F. Todas estas actuaciones fueron realizadas entre el 8 y el 13 de noviembre, alcanzando los objetivos propuestos. Quedaba entonces la limpieza y documentación arqueológica de los cortes realizados. dado el carácter exploratorio de los cortes destinados solo a la localización de la barrera y teniendo en cuenta el plazo de 10 días para la ejecución de los trabajos, nos centramos en las catas C3, C4 y C5 que nos proporcionarían una información más precisa para nuestros objetivos.

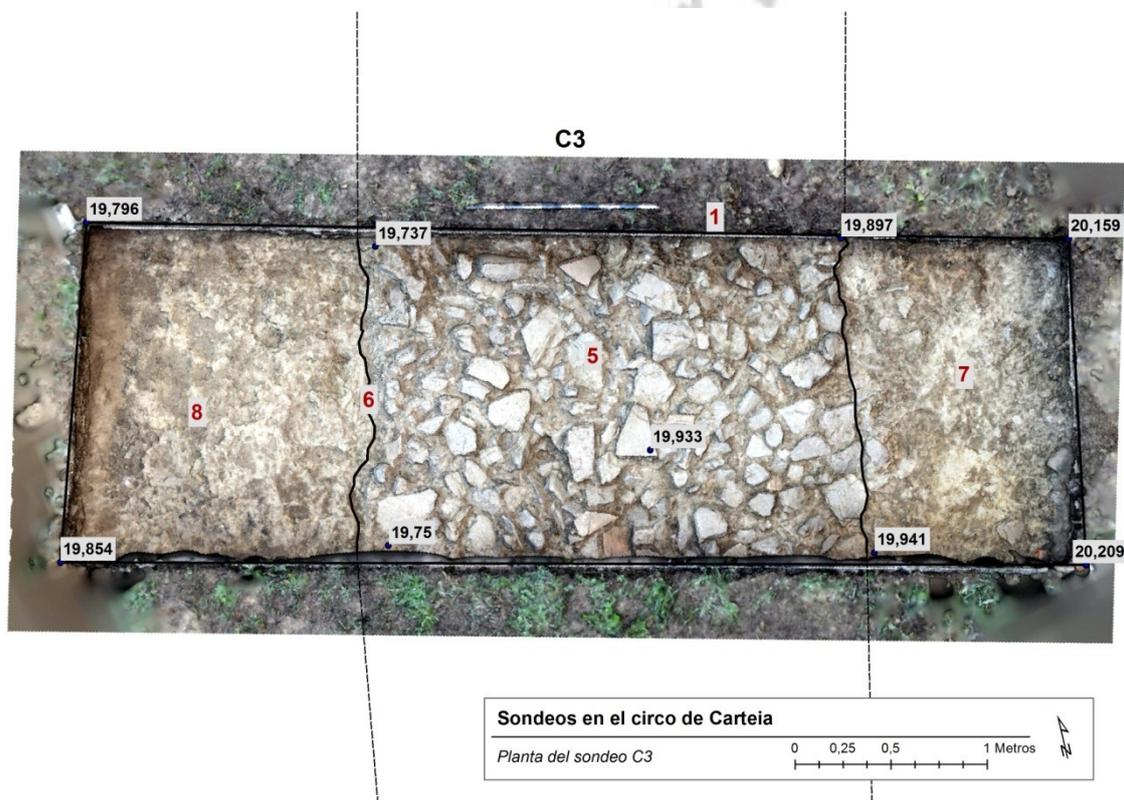
Figura 5. Planta del corte C3.

La cimentación de la barrera tiene las mismas dimensiones y características del tramo identificado en el corte XI realizado por la Bryant Foundation, lo que garantiza, junto a su alineación, que se trata de la misma estructura y que, en este punto, debía tener una forma muy similar, aun estando a una distancia superior a los 18 m.

El sondeo C3 permitió localizar y documentar una sección de la *spina* del circo con la individualización de las siguientes unidades de estratificación:

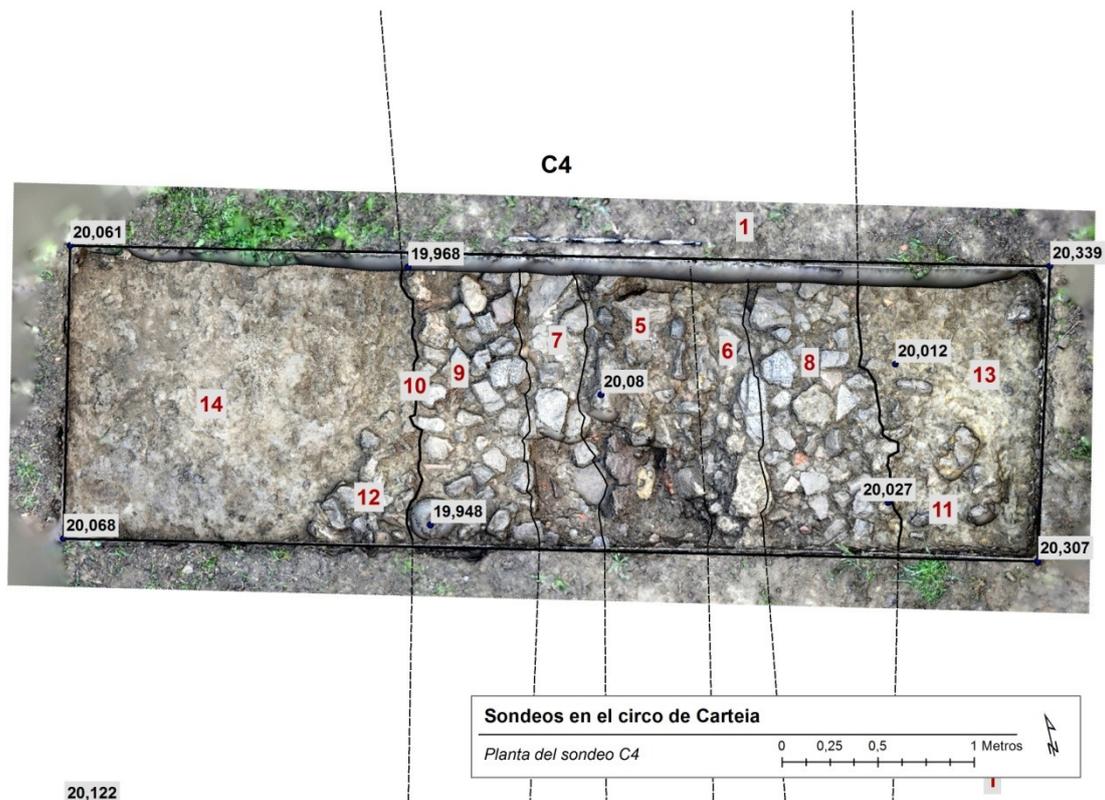
Figura 6. Planta del sondeo C4.

La barrera sigue con las mismas características definidas en C3 y una anchura total muy similar pero dejando al interior una cloaca que apareció con su cubierta colapsada y rellena de escombros. Estas unidades no fueron excavadas, tan solo limpiadas y documentadas.

El sondeo arqueológico 4 se situó a 4,3 m al sur de C3 y nos permitió documentar la barrera que veníamos siguiendo pero con una importante diferencia, la presencia de una cloaca que discurría por su interior y que debía

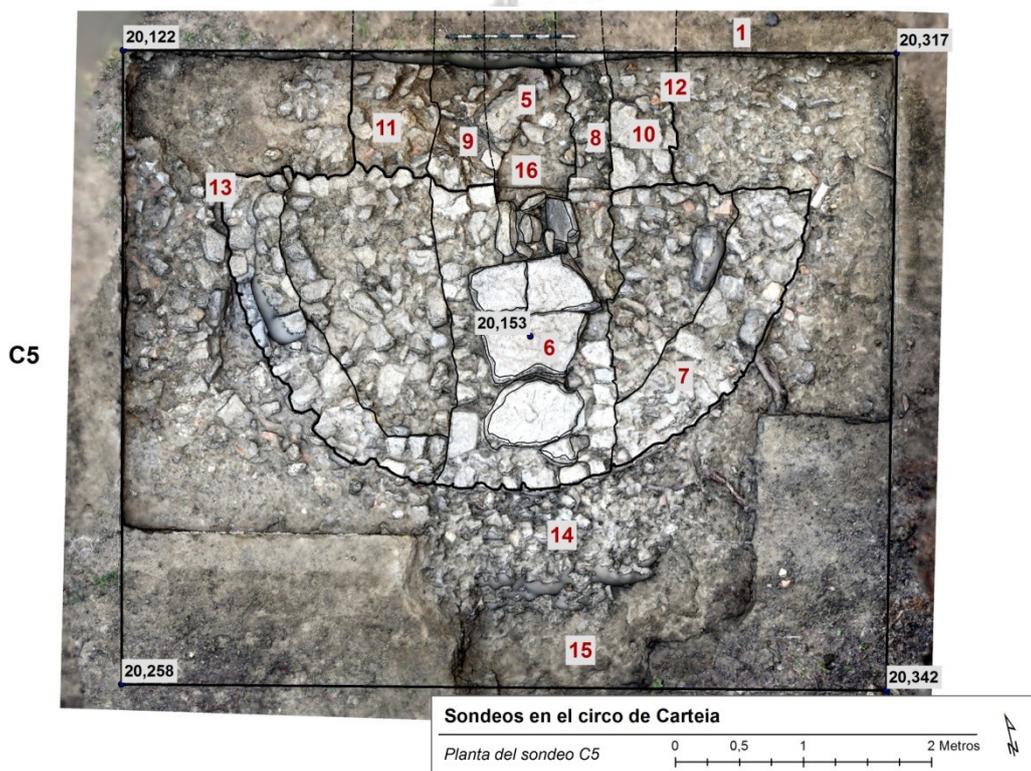
Figura 7. Planta del sondeo C5.

La meta tenía 10 codos romanos de anchura y estaba excavada sobre unas capas de escombros que previamente habían nivelado el terreno para la construcción del circo. En su medio discurría una cloaca que debía recoger las aguas de un sumidero que debía estar ubicado justo en el centro de la curva de la meta como parecía indicar un leve hundimiento en el terreno y una coloración más oscura de la matriz del enchado documentado en este punto, aunque este extremo no pudo ser constatado. La cloaca seguía por la mitad de la barrera hasta un punto en que debía conectar con otra cloaca o girar hacia el oeste, buscando el punto natural de la evacuación de aguas que la topografía indica.

En el corte C5 localizamos y documentamos la *meta secunda* del circo. Se individualizaron las siguientes unidades de estratificación:

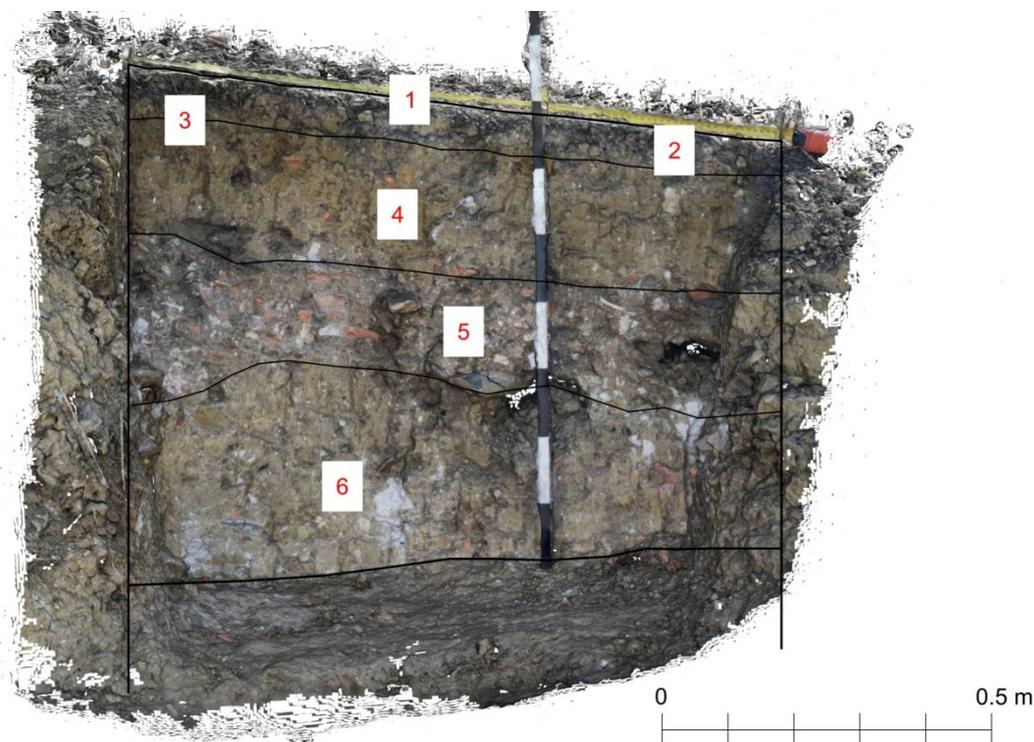
Figura 8. Perfil del sondeo C7.

Estas capas debieron aprovechar el escombro resultante de la demolición de las estructuras existentes en las 3 hectáreas que ocuparía el circo. Por ello, en su composición destacan abundantes restos cerámicos de envases de distinta tipología, junto a restos de conchas marinas y fragmentos de téglas y *opus signinum*.

Con la finalidad de aportar datos para datar la construcción del circo efectuamos un pequeño sondeo en un perfil que la escorrentía había dejado visible en una de las zonas donde mayor aporte de escombros fue necesario para nivelar la pista. La muestra es pequeña pero suficiente para los objetivos perseguidos. Se documentaron las siguientes unidades de estratificación:

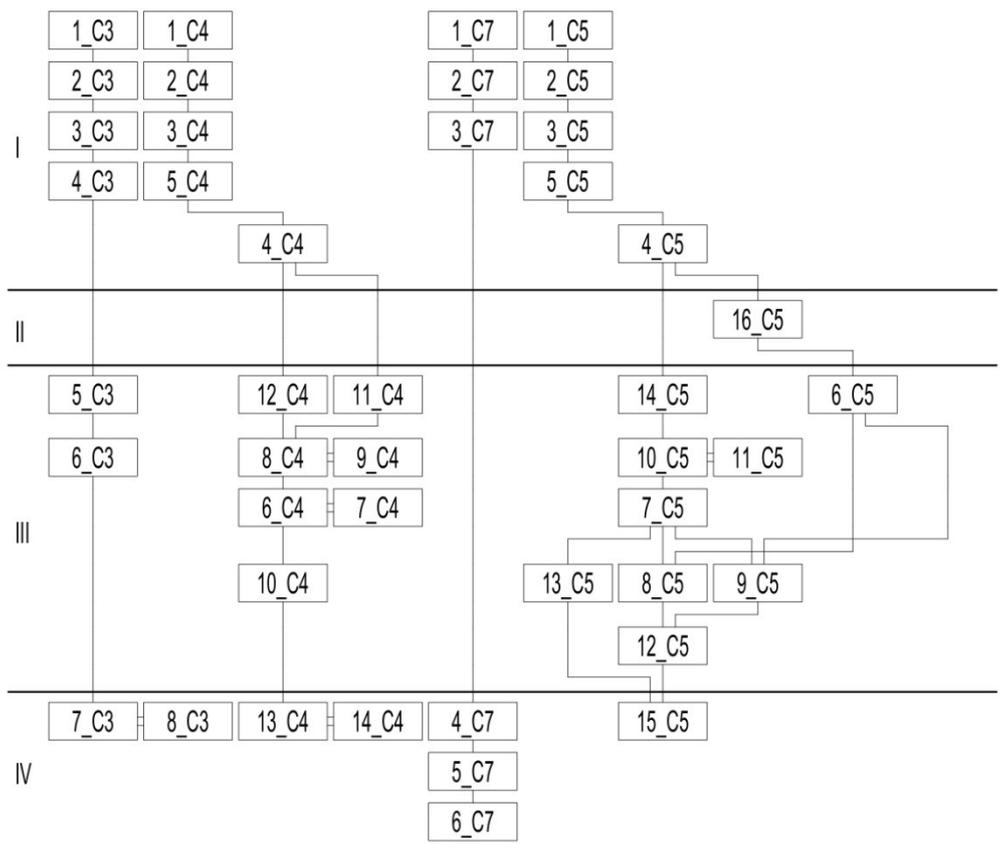
Figura 9. Diagrama estratigráfico general de la actividad.

Para la adecuada comprensión del proceso estratigráfico documentado en los diferentes cortes a partir de la individualización de las unidades de estratificación, estas se clasifican en un orden determinado por las relaciones estratigráficas con las unidades vecinas, además, se adscriben a las fases sucesivas que extraemos del análisis arqueológico que se datan en una fecha y un periodo histórico concreto. Las unidades se engloban asimismo en grupos estratigráficos establecidos en función de las características de las unidades y su posición en la secuencia estratigráfica que determinan que forman parte de un mismo evento. Las 44 unidades de estratificación definidas se han unificado en los siguientes 8 grupos estratigráficos:

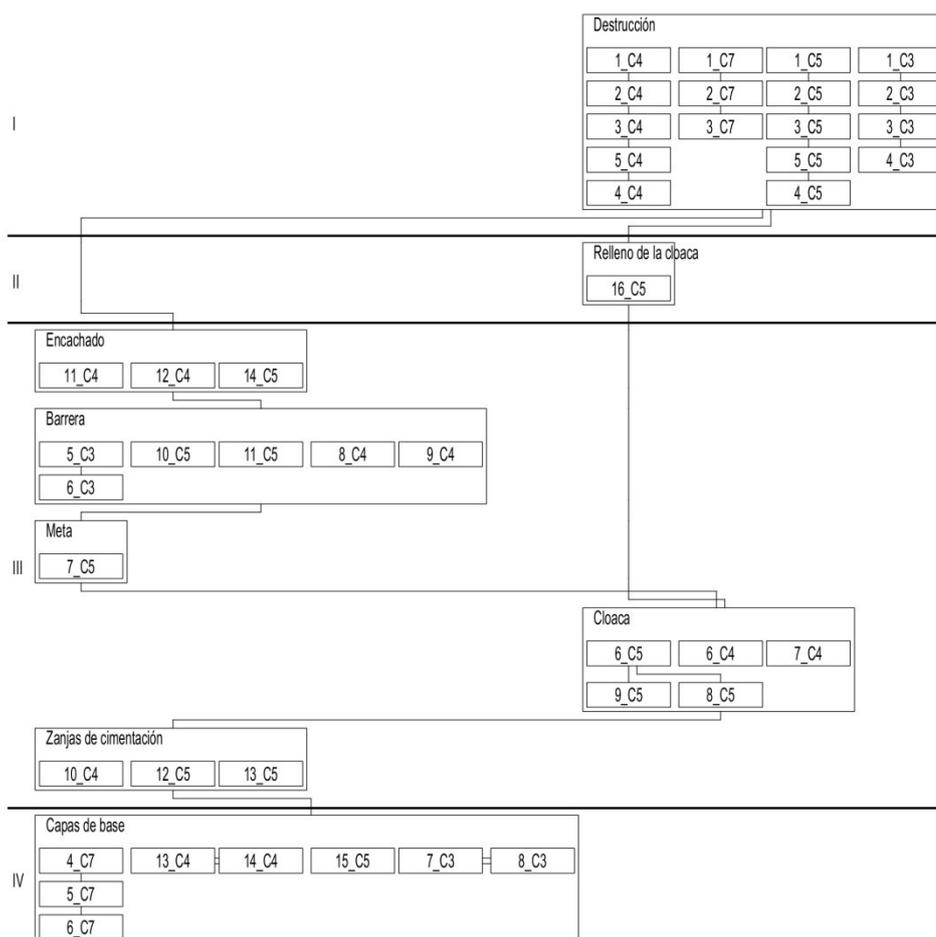
Figura 10. Diagrama estratigráfico con las unidades integradas en grupos.

Grupo	Nombre	Tipo	Descripción	Fecha	Periodo
1	Destrucción	Destrucción	Destrucción de las estructuras del circo y uso hasta la actualidad		CONTEMPORÁNEO
2	Relleno cloaca	Amortización	Colmatación de la cloaca tras caer en desuso		ROMANO
3	Cloaca	Construcción	Construcción de la cloaca	I-II d.C.	ROMANO ALTOIMPERIAL
4	Barrera	Construcción	Construcción de la barrera del circo	I-II d.C.	ROMANO ALTOIMPERIAL
5	Meta	Construcción	Construcción de la meta secundaria del circo	I-II d.C.	ROMANO ALTOIMPERIAL
6	Encachado	Construcción	Encachado que servía de base a la pista del circo	I-II d.C.	ROMANO ALTOIMPERIAL
7	Capas de nivelación	Construcción	Capas de nivelación para la construcción del circo	I-II d.C.	ROMANO ALTOIMPERIAL
8	Zanjas de cimentación	Construcción	Zanjas para la cimentación de la meta, la barrera y la cloaca	I-II d.C.	ROMANO ALTOIMPERIAL

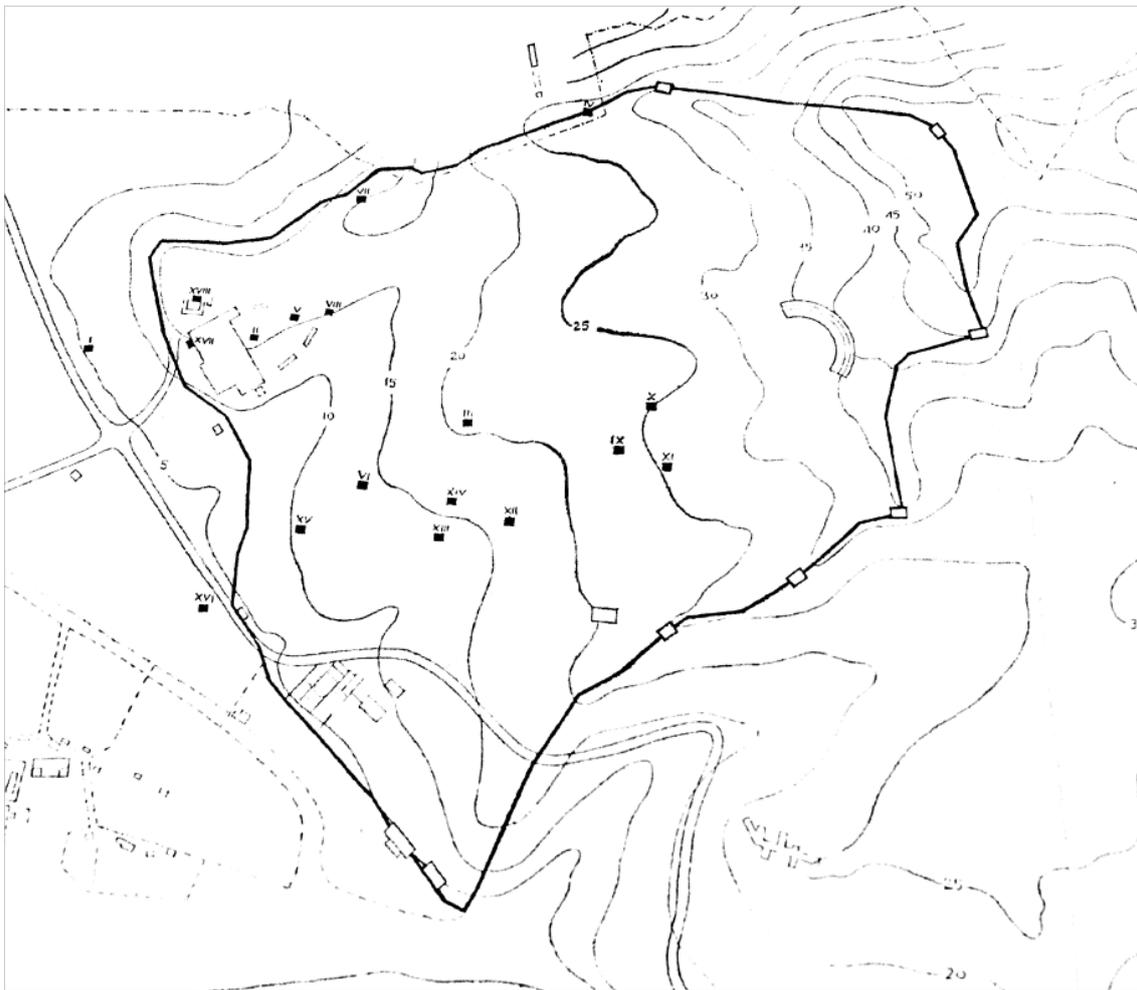
Figura 11. Localización de los trabajos de la Bryant Foundation.

El interés de la Fundación Bryant en la búsqueda de la mítica Tartessos llevó a organizar unas campañas de excavaciones arqueológicas en Carteia que fueron dirigidas por D. E. Woods con la colaboración de F. Collantes y C. Fernández-Chicarro. De sus campañas, se publicó un informe de la correspondiente a 1965 (Woods et al. 1967) en la que efectuaron un total de 18 sondeos. De interés para el asunto que tratamos son los sondeos IX, X y XI que se ubicaron en el área correspondiente al graderío del circo el IX, hacia la mitad de la pista occidental, el X, y cerca del límite sur de la barrera, el XI.

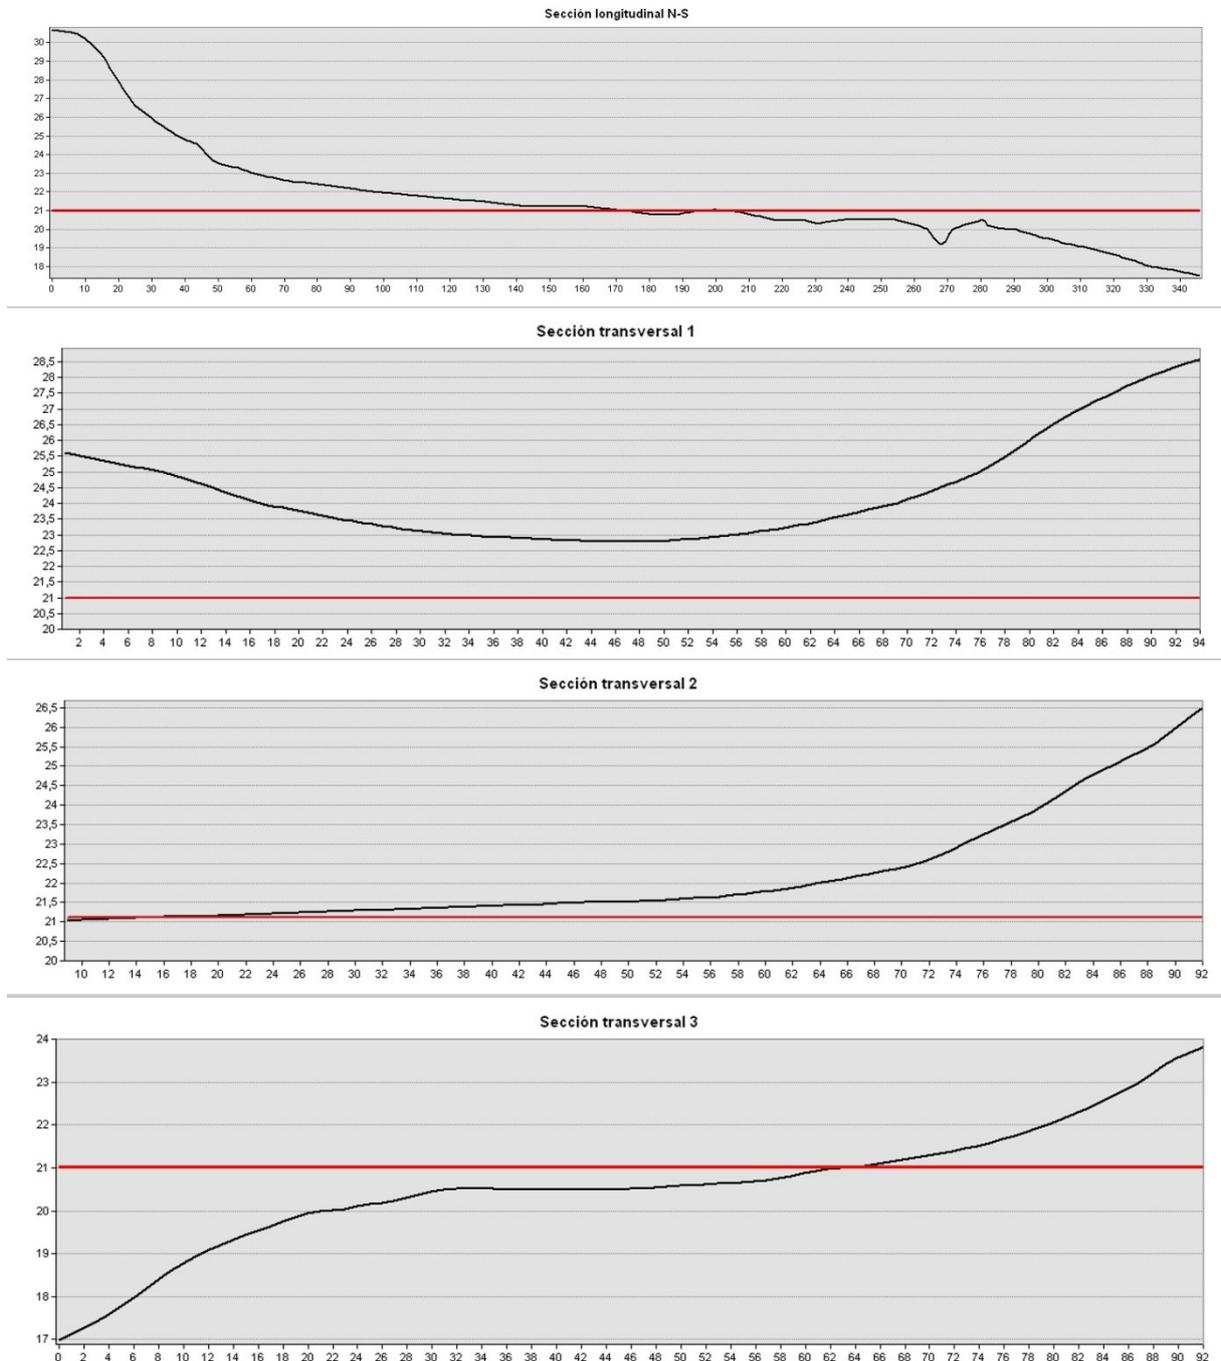
La última sección se ha efectuado a los pies del edificio, a 245 m de la cabecera y sigue la tendencia mostrada por la anterior sección. La grada oriental sigue apoyada contra la topografía del terreno. Gran parte de la arena seguiría estando excavada en el sustrato mientras que la zona occidental se rellenaría con

escombros para alcanzar la cota de los 21 m. Es precisamente en este sector donde se observa una erosión mayor de la superficie y de las estructuras remanentes del edificio hasta una altura superior al metro, donde las estructuras estarían peor conservadas.

Figura 12. Secciones longitudinal y transversales de la topografía actual del terreno donde se ubica el circo.

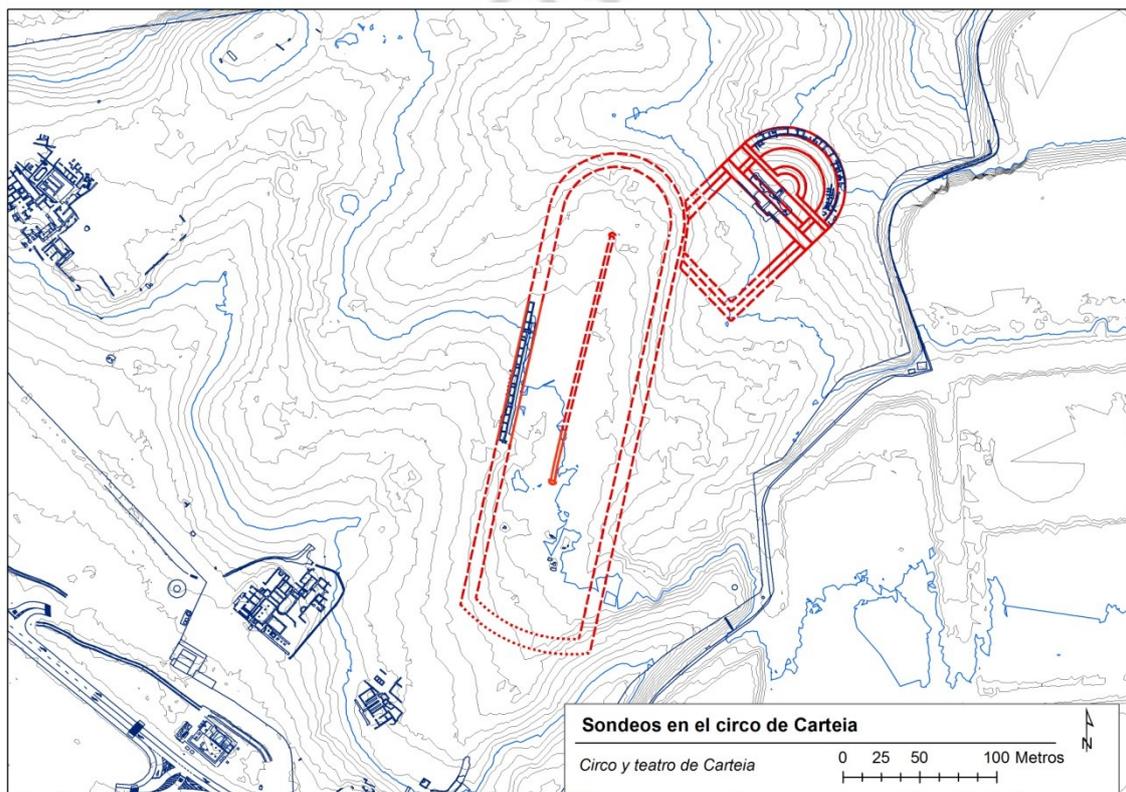
Hemos estimado que la anchura total del edificio sería de unos 90-92 metros a los que restando la anchura de las respectivas cáveas, 18 m, nos deja una arena de

72-74 m. Teniendo presente que la anchura mínima detectada en los *carceres* es en *Bovillae* de 2,95 m, el ancho de las pistas para alinear 12 cuadrigas debía ser de 35,4 m. de tal manera que las dimensiones calculadas para el circo de Carteia se ajustan a esas medidas. La longitud estimada del circo de Carteia, entre 300 y 336 m, es una cifra corta entre los circos conocidos en Hispania y en el resto del Imperio aunque hay excepciones como es el caso de Gerasa (Humphrey 1986, 495-504) (Fauquet 2002, 141-45) que con una longitud de 244 m se movería en un intervalo inferior al de Carteia o Tarragona casos ambos, como el que tratamos de Carteia, condicionados por cuestiones topográficas. Esta puede ser la razón de su longitud puesto que intramuros no había espacio suficiente para un edificio mayor, aunque no se aleja de las dimensiones de circos como el de Tarragona (Dupré 2004) o Valencia (Ribera 2001). También es cierto que la mayoría de los circos, dadas sus dimensiones, se ubicaron extramuros pero contamos con casos donde los constructores incluyeron el edificio dentro de las murallas donde su monumentalidad era un referente simbólico, como el caso paradigmático de Tarragona.

Figura 13. Restitución de la planta del teatro y el circo de Carteia sobre topografía LiDAR © Cedido por el IGN.

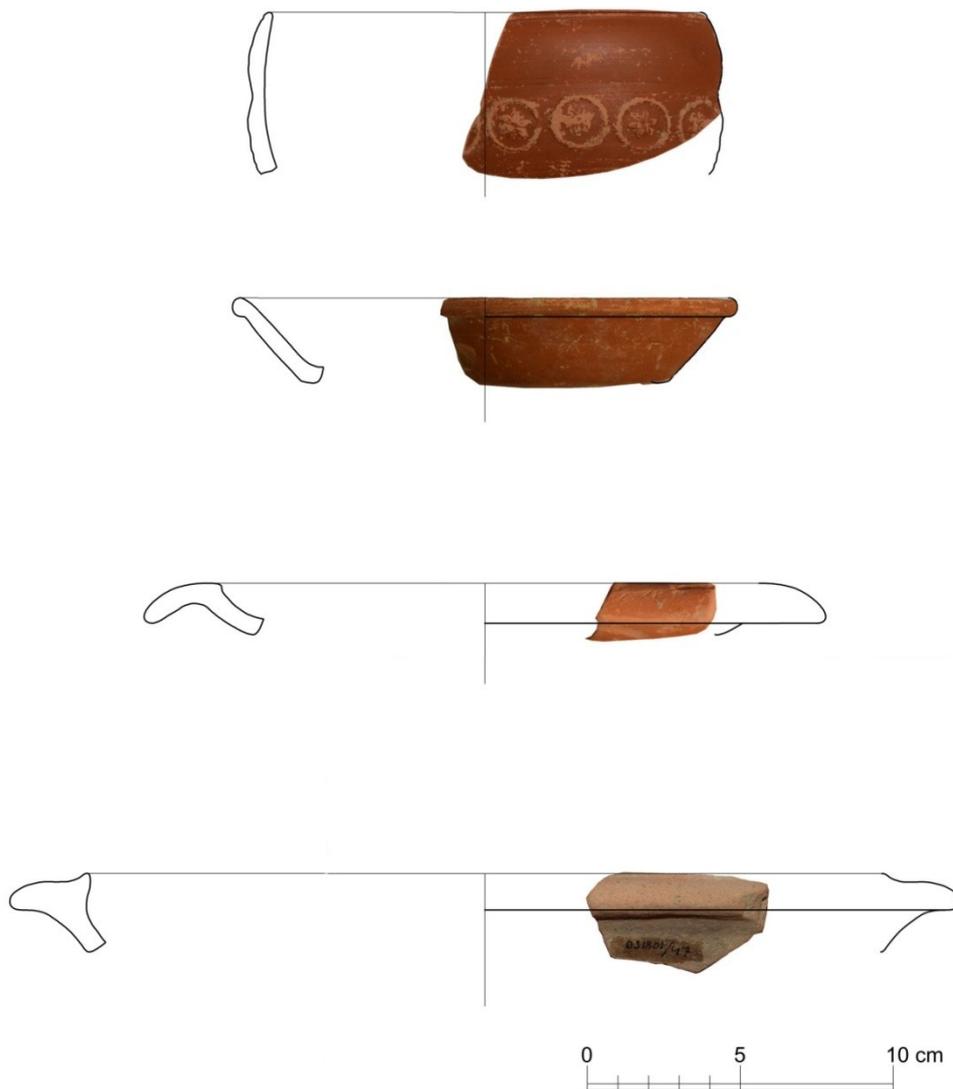
Con la finalidad de poder fechar la construcción del circo realizamos un pequeño corte en una zona donde eran visibles las capas de nivelación de la pista al SW del circo. De estas capas recuperamos una interesante muestra de materiales cuya fecha se centra entre la segunda mitad del siglo I d.C. y el siglo II d.C. Entre ellas destacamos varios fragmentos de TSH Drag. 37, 18 y una TSA A Lamb. 4/36B.

Figura 14. Dibujo de las piezas DJ180160 (Drag. 37a), DJ180127 (Drag. 18), DJ180128 (TSA A Lamb 4/36B) y DJ180147 (mortero) del corte 7.
