# ANUARIO ARQUEOLÓGICO DE ANDALUCÍA 2017

**ACTIVIDAD ARQUEOLÓGICA PREVENTIVA “CONTROL ARQUEOLÓGICO DE LOS MOVIMIENTOS DE TIERRA PARA INSTALACIÓN DE ASCENSOR EN LA C/ SANTA MARÍA SOLEDAD NÚM. 2”. TÉRMINO MUNICIPAL DE CÁDIZ (PROVINCIA DE CÁDIZ). UNA VISIÓN Y DIAGNOSIS DE LA FASE EDIFICATORIA DEL SIGLO XX EN EL EXTRAMUROS GADITANO.**

ALFONSO PANDO MOLINA (Director y Coordinador de la Actividad).

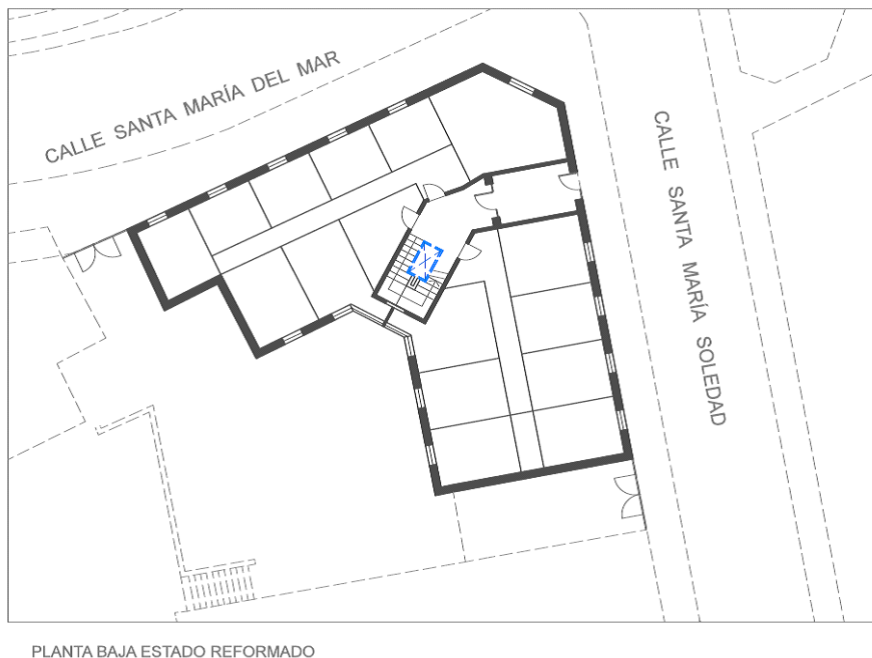
**Fig. 1. Plano Localización de zona a intervenir en el edificio.**

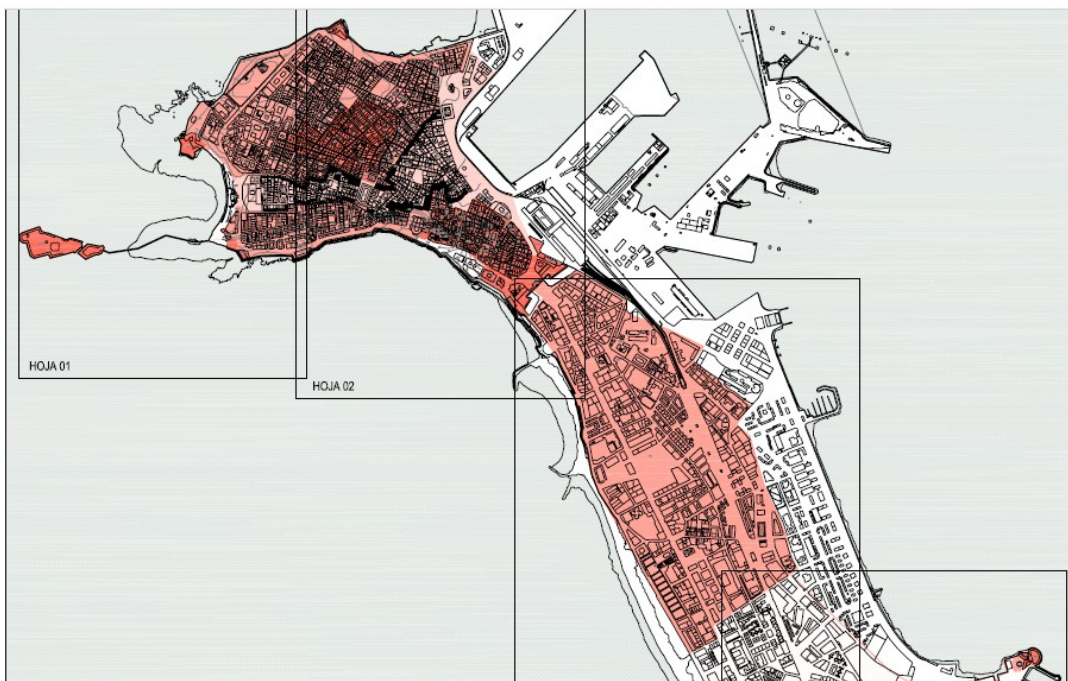
Atendiendo a la información proporcionada por el PGOU de la Ciudad y la Carta Arqueológica de Riesgo, esta área de la ciudad donde se localiza el inmueble estaría calificada por el vigente PGOU, como Zona Arqueológica de Protección Subyacente Grado 1 o Intensivo. Esta calificación considerada en plan de ordenación de la ciudad indica, teniendo en cuenta la cota de obra que estaba prevista para la instalación del ascensor, con una profundidad estimada de -1,55/-1,60 metros, que existía un alto riesgo de afección y la probabilidad de hallazgos de restos arqueológicos en el espacio de actuación.

Fig. 4: Plano del PGOU con Zonificación Arqueológica y Área de Localización del Edificio.

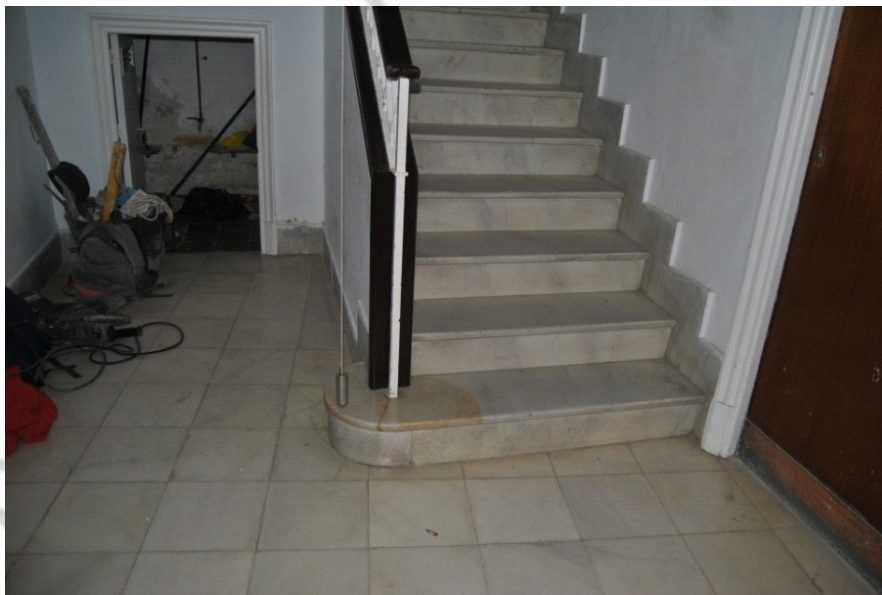
Imagen II. Zona de Localización de la Intervención en Planta Baja del Edificio.

Una vez concedida Autorización de la Actividad, se procedió al comienzo de la actuación arqueológica y seguimiento de las remociones previstas el día 23 de mayo, concernientes a la excavación del foso para la cimentación del ascensor en la planta baja del edificio, ocupando la parte interior de la escalera principal del inmueble, y finalizarían el día 26 de mayo de 2017.

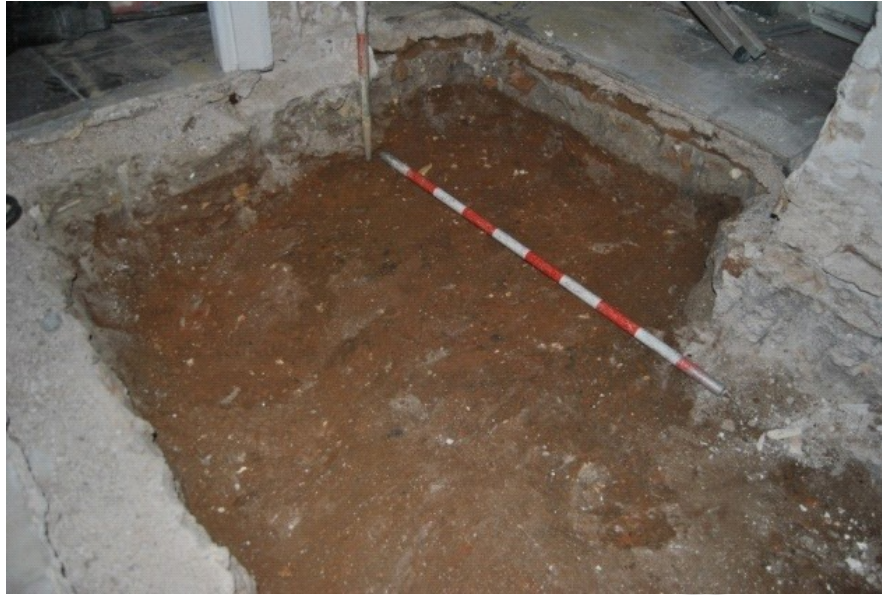
Imagen III. Acondicionamiento del Área de Intervención en Planta Baja del Edificio.

Como se puede observar en la imagen, los primeros rebajes de la intervención, a causa de la escalera, se restringió el espacio que estaba previsto para el foso del ascensor que era de 1,68 m de ancho por 2,19 m de longitud, a unas dimensiones menores, que variaban entre la parte trasera y el lateral Sureste, tomando el rectángulo forma de “L”, dejando la base de cimentación de la escalera aislada y formando un testigo, que nos serviría como referente estratigráfico interior.

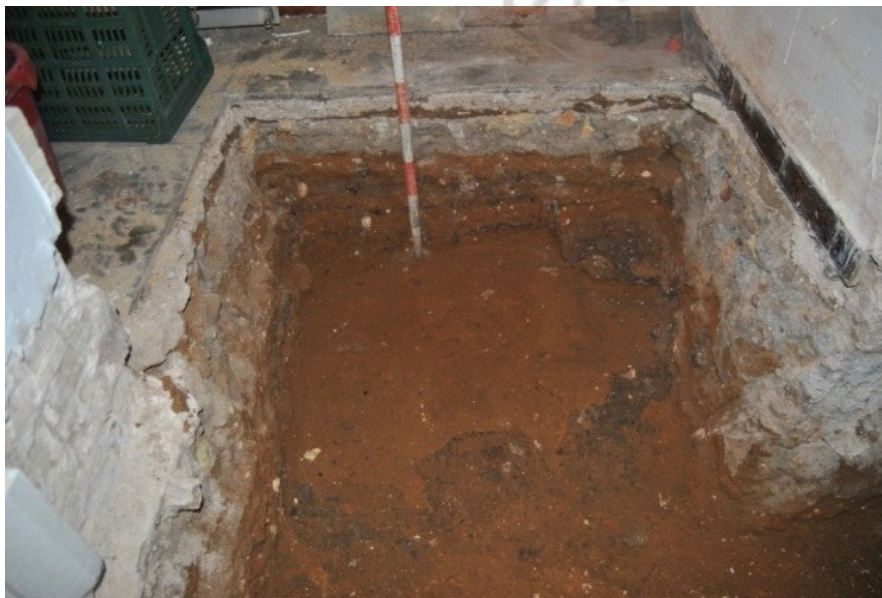
Imagen IV. Vista de Franjas Oscuras, Nivel UE-02B.

Sin embargo, cabe decir que estas franjas oscuras estaban inmersas en el paquete de relleno del momento de construcción de la vivienda, y en ellas también aparecían asociados desechos de materiales constructivos del siglo XX, tales como restos de tejas y fragmentos de uralita, además de otros materiales muy recientes, de los años 50-60 como ladrillos tipo gafa o ladrillos toscos y multitud de fragmentos de hormigón. Por lo que el vertido de estas pequeñas capas oscuras y el conjunto de los materiales debió producirse durante la fase constructiva de la edificación.

La interpretación que nos sugiere y que resulta más factible, a nuestro parecer, sería que estas franjas o manchas oscuras formarían parte de una fosa similar a las halladas en el solar contiguo, relacionadas con los rituales de aquellos banquetes funerarios, y que durante el proceso de construcción del edificio se localizaban en esta zona, siendo extraídas durante el montaje de cimentaciones del inmueble y vueltas a introducir en los espacios intermedios entre cimentaciones como relleno de sustento de la estructura de la edificación, formando así un registro invertido de la estratigrafía original del área. De este modo, queremos resaltar la probabilidad de que en subsuelo de la zona podrían existir más elementos arqueológicos de etapas históricas anteriores al siglo XX y es por ello que fue diferenciado dentro la UE-O2 como un subnivel con la letra "B".

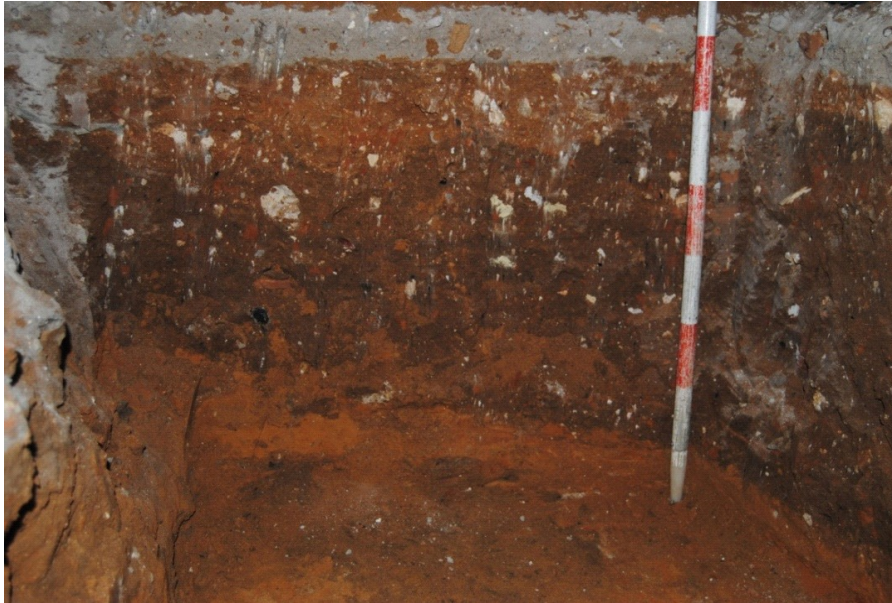
En la siguiente tanda de rebajes, hasta los -0,85 metros, se vuelve a detectar una nueva subfase durante el vertido de los rellenos para la edificación de la vivienda, en los frentes Noreste-Este-Sureste del foso y que fue denominada como UE-02C. Este nivel estaba compuesto por una capa de arenas de deposición eólica, del tipo dunar, aunque aparecen oscurecidas por contaminación antrópica, a lo que hay que añadir la presencia de algunos restos de materiales constructivos, como piedras, ladrillos, fragmentos de hormigón, tejas, restos de uralita, etc., similar al nivel superior de los rellenos, que había sido denominado como UE-02A, para diferenciarlo.

**UE-02C/ ARENAS RELLENOS**

**UE-02A/ RELLENOS**

**UE-01B/HORMIGÓN**

Imagen V. Vista de Frente y Perfil Nordeste del Foso de Ascensor.

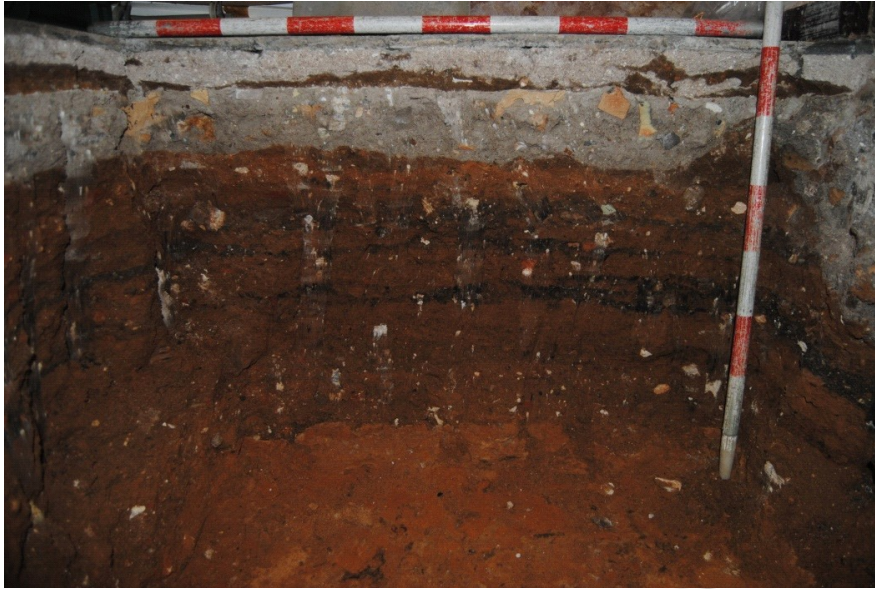
En la parte Sur-Suroeste del foso, en el hueco existente bajo la zanca de la escalera, el comportamiento de la estratigrafía es algo distinto, apareciendo en la esquina Oeste la capa de arenas eólicas con una mayor contaminación de aspecto amarillento-pardo y con pequeños nódulos salpicados de arcilla roja, restos de cal y hormigón, junto a fragmentos de ladrillos y pequeñas piedras fragmentadas (UE-02C), apoyando casi directamente con el nivel de las pequeñas franjas oscuras con restos de cenizas en la que aparecieron los materiales de época antigua (UE-02B), salvo por una pequeña capa de rellenos de la UE-02A, que engloba el conjunto estratigráfico hasta los – 0,65 m.

**UE-01B/HORMIGÓN**  
**UE-01A/SOLERÍA**  
**UE-02B/ FRANJAS OSCURAS**  
**UE-02A/ RELLENOS**  
**UE-02C/ ARENAS RELLENOS**  
**UE-02A/ RELLENOS**

Imagen VI. Vista de Frente y detalle estratigráfico del Oeste del Foso de Ascensor.

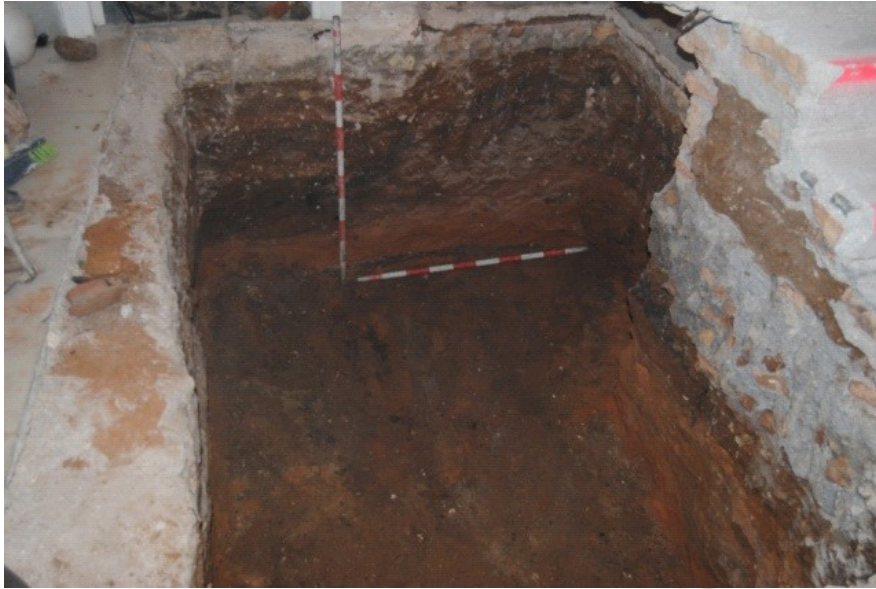
Una vez retirado el lateral de la escalera, continuamos con los rebajes, actuando sobre la UE-02C en la zona trasera, frente Suroeste, y pasando a la parte delantera del foso, frente Noreste. Sin embargo, volvemos a detectar un nuevo nivel dentro del paquete de rellenos relativo al momento de edificación del inmueble, que mantiene la presencia de desechos de materiales constructivos, compuesto por una capa de textura arenosa y oscurecida por contaminación antrópica, al que se le denominó como UE-02D para diferenciarlo. En las siguientes imágenes, podemos observar el frente Suroeste en las fotografías superiores, en el que aún continuaba apareciendo el nivel UE-02C, y en la fotografía inferior se puede ver detalle del frente Nordeste a la misma profundidad -1,00 m aprox., en el que ya aparece el nivel UE-02D con caída desde el Noroeste-Oeste, donde se situaba la cimentación de la escalera, en pendiente hacia el Sureste-Este.

Imagen VII. Detalle estratigráfico del Nivel UE-02D.

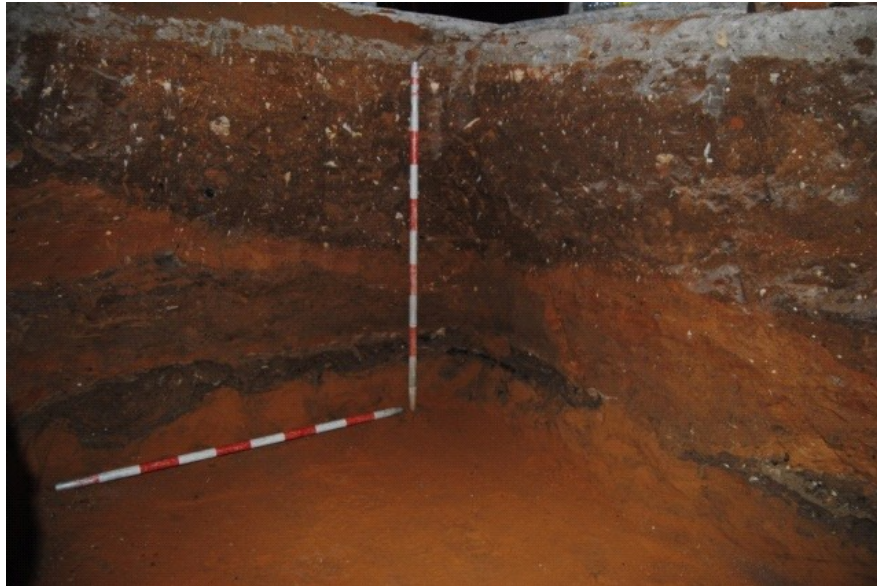
Este nivel formaba un horizonte cerrado en su techo y cuasi lineal en superficie que iba desde los -1,10, en la zona Norte-Noreste, hasta -1,15 metros, en el frente Sur-Suroeste. La horizontalidad de este estrato nos permitió teorizar sobre la posibilidad de extrapolar esta cota como una máxima para el resto del espacio de la edificación. Así consideramos hipotéticamente que este nivel sería el tope de la profundidad inferior alcanzada en el terraplén preedificativo, sirviendo de plano de apoyo y base para la construcción del inmueble, salvando siempre las distancias para la profundidad de las cimentaciones de las estructurales principales, tales como los muros centrales o medianeros y los muros

Imagen VII. Detalle Estratigráfico del Frente Nordeste con los Rellenos del Nivel UE-02.

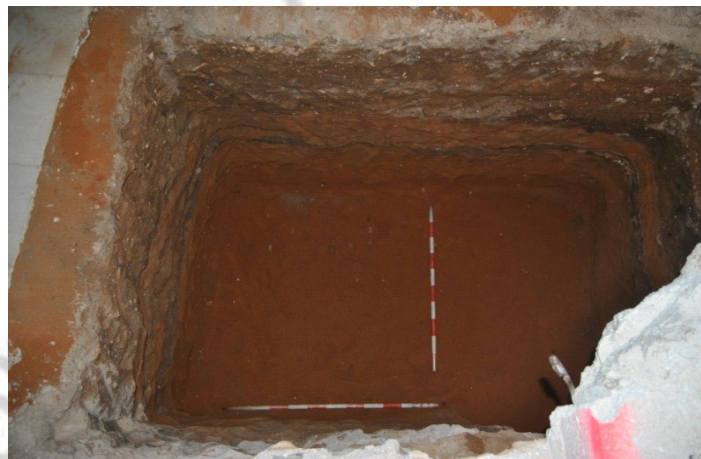
Imagen X: Vista General de la Finalización del Foso de Ascensor.

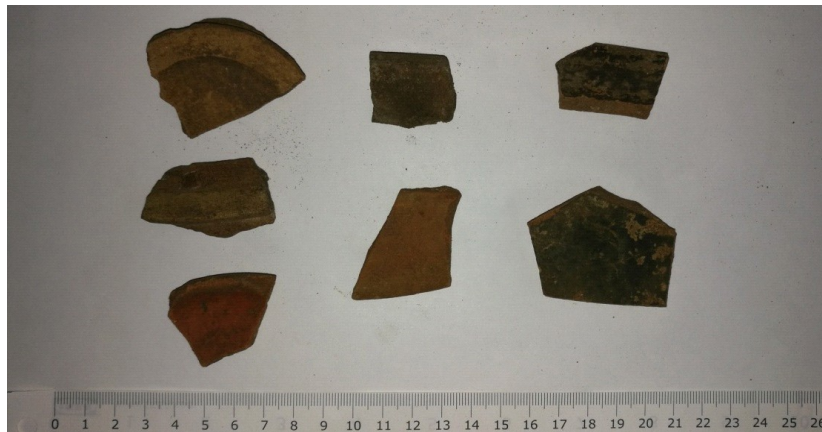
De todos los materiales arqueológicos recuperados, tan sólo podemos destacar las escasas piezas (una veintena de fragmentos) localizadas en el nivel UE-02B, en la esquina Oeste del foso, bajo el tramo de la escalera, adscritos a la Edad Antigua y que por tipología estarían datados en torno a la 2ª mitad del siglo II a.C. y la 1ª mitad del siglo I a.C., del período cronocultural Republicano Romano. Sin embargo, como ya hemos mencionado en otras partes de la memoria, estos materiales cerámicos entre los que se hallaban fragmentos de Campaniense Tipo A Tardía o Barniz Negro Tipo B y fragmentos de Cerámica Tardopúnica Tipo "Kuass", los aparecen descontextualizados y formaban parte de los rellenos vertidos durante la construcción del edificio y junto a ellos se documentan materiales constructivos del momento edificativo, hecho que imposibilitó delimitar su ubicación original o su procedencia exacta. No obstante, su hallazgo nos indujo a pensar en la posibilidad de que originariamente se localizasen en esta zona o sus cercanías, como ocurría en el solar colindante de Calle Santa María Soledad nº 4 y que durante la fase de explanación para la construcción del edificio fueran extraídos y vueltos a verter entre los rellenos, de ahí su registro sedimentario invertido y descontextualizado. A continuación Imagen XI con detalle de materiales más destacados.

**FRAGMENTO BARNIZ NEGRO TIPO B**

**FONDO KUASS**

**BORDE KUASS**

**BORDE PLATO KUASS**

**OPERCULO**
