ANUARIO ARQUEOLÓGICO DE ANDALUCÍA 2017

INTERVENCIÓN ARQUEOLÓGICA PREVENTIVA CONTROL DE MOVIMIENTOS DE TIERRAS PARA EL DEPÓSITO DE ASTILLEROS PARA REUTILIZACIÓN DEL AGUA PROCEDENTE DEL PROCESO DE RENOVACIÓN DE LAS PISCINAS MUNICIPALES DE CÁDIZ. (CÁDIZ, 2017).

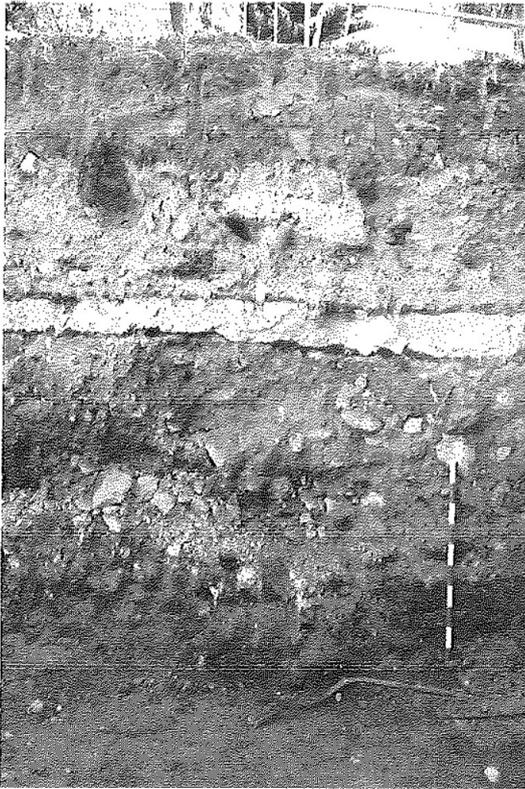
Lámina III

Lámina III: Perfil estratigráfico.

- UE 01: Relleno de tierras marrón de jardín, con una potencia de 0,80 m.
- UE 02: Nivel de compactación del terreno, tipo subbase, de color amarillento, formado por áridos, con una potencia de 0,78 m.
- UE 03: Nivel de compactación del terreno, tipo subbase, de color amarillento, formado por áridos, con una potencia de 0,17 m.
- UE 04: Nivel de color negro por sobre y bajo de UE 03, con una potencia de 0,08 m.
- UE 05: Nivel de relleno, de color marrón grisáceo, formado por un sustrato arenoso, con materiales de época contemporánea con restos de metal y escombros, con una potencia de 1,75 m.
- UE 06: Plataforma de hormigón, se ubica en torno al perfil NW, con una potencia de 0,60 m.

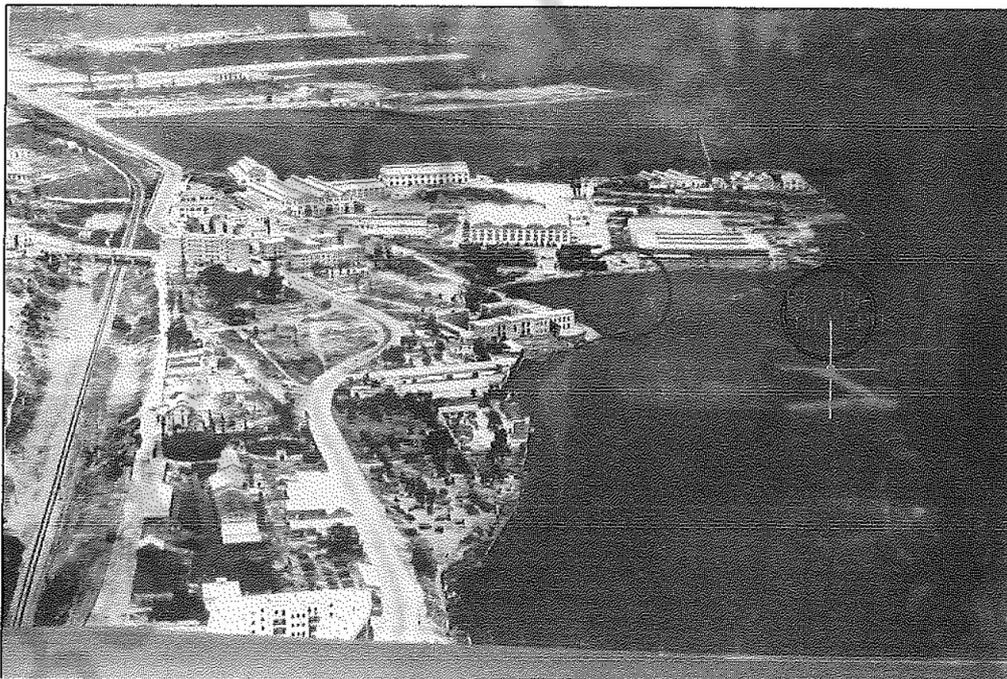
Lámina V

Se ha documentado niveles contemporáneos que se corresponden con la urbanización de los terrenos ganados el mar en Astilleros. En la siguiente foto puede comprobarse la ubicación de la piscina antes de producirse dichos rellenos.

Lámina V: Fotografía de localización del solar a principios del siglo XX.
