ANUARIO ARQUEOLÓGICO DE ANDALUCÍA 2017

AAP. Sondeos Arqueológicos en el Sector SE de la Muralla de la Almedina de Baena (Córdoba). Fase II.

Fernando Javier Tristell Muñoz

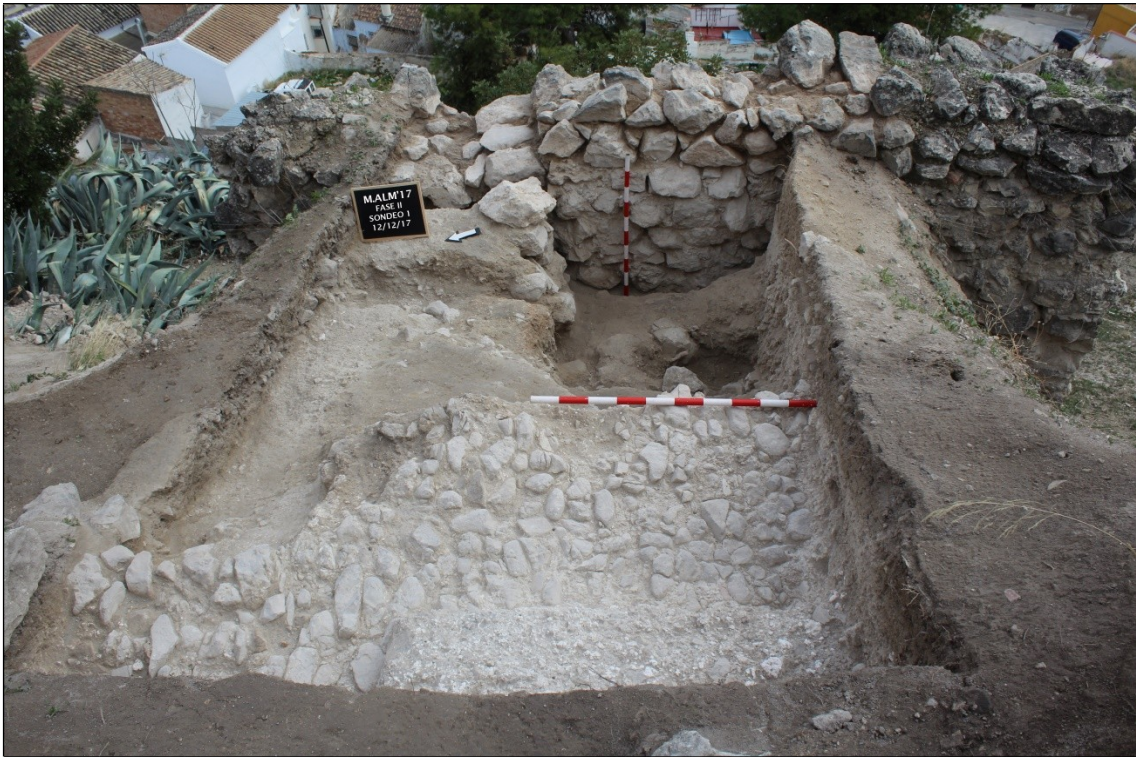
Lámina II. Sondeo 1. Vista desde el O del sondeo una vez excavado.

Tras la excavación de este pequeño sondeo (Láminas II y III), se pudo establecer una secuencia de estratos y estructuras que nos dan pistas acerca del tipo de construcción ante el que estamos. Los estratos de colmatación no han aportado gran información. Básicamente se han distinguido dos estratos, la cubierta vegetal (UE 1) y el estrato de amortización de las estructuras (UE 2). La capa superior contenía materiales de cronología amplia, desde el siglo XV al XX. Todo ello fruto del arrastre de materiales ladera abajo. En el estrato de amortización de las estructuras se encontraron materiales de diferente cronología, desde una *tegula* romana hasta cerámicas de los siglos XIII al XVII.

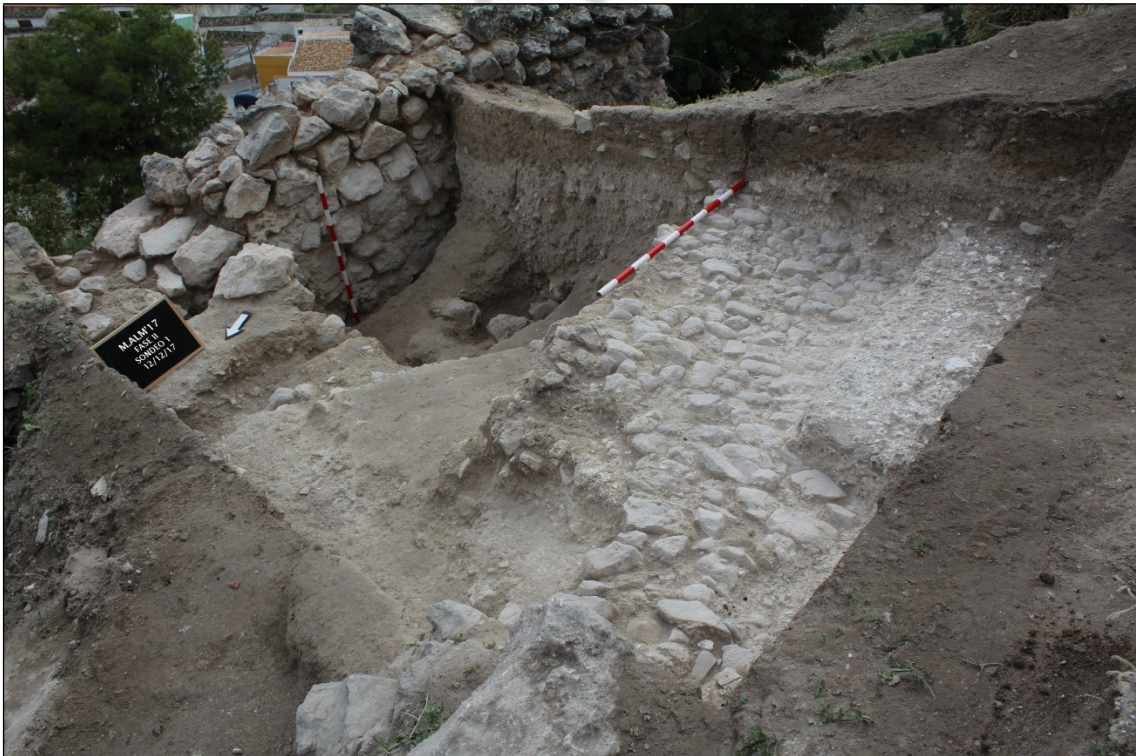
Lámina III. Sondeo 1. Vista cenital desde el NO del sondeo. En primer término pavimento de la torre.

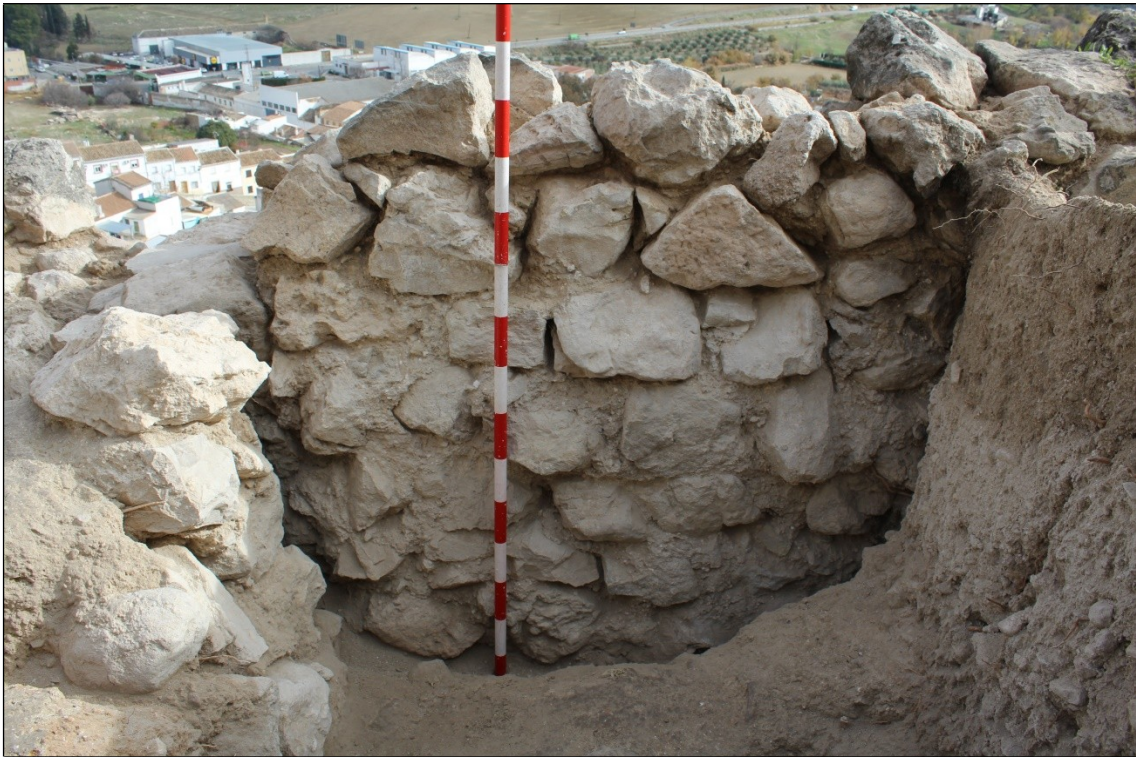
Lámina IV. Sondeo 1. Potencia del lienzo de muralla en su cara interna.

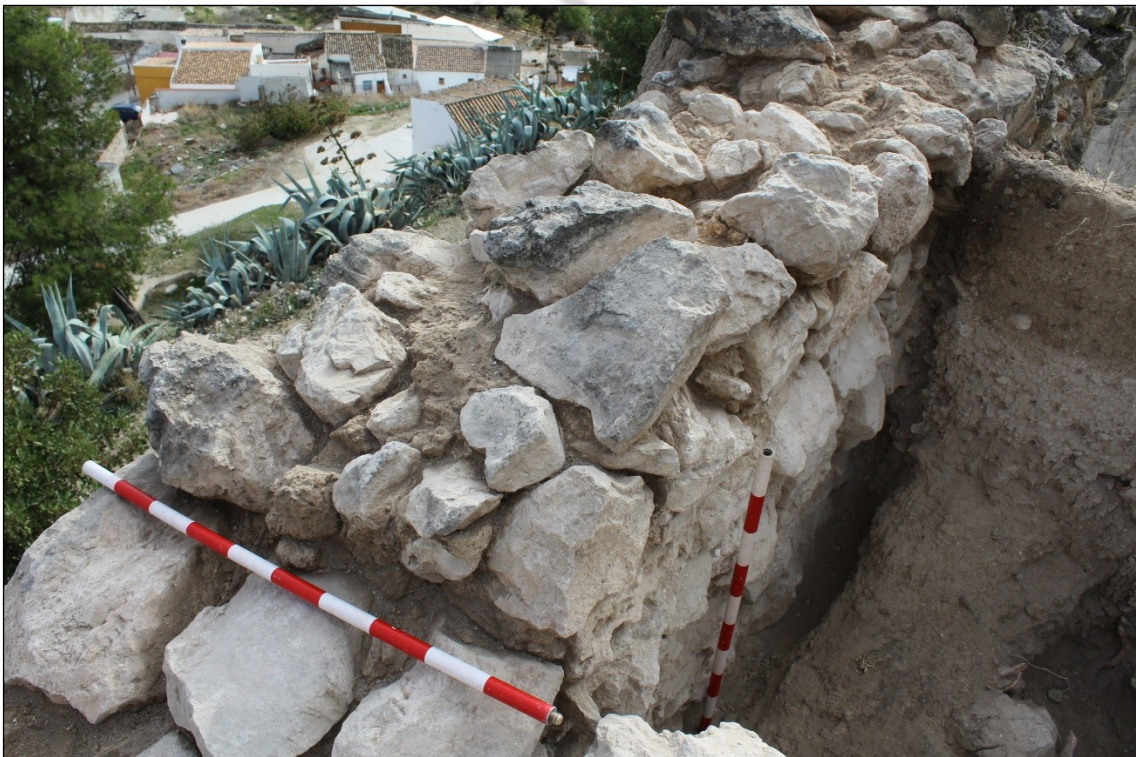
Lámina V. Sondeo 1. Anchura máxima del lienzo de muralla (UE 10).

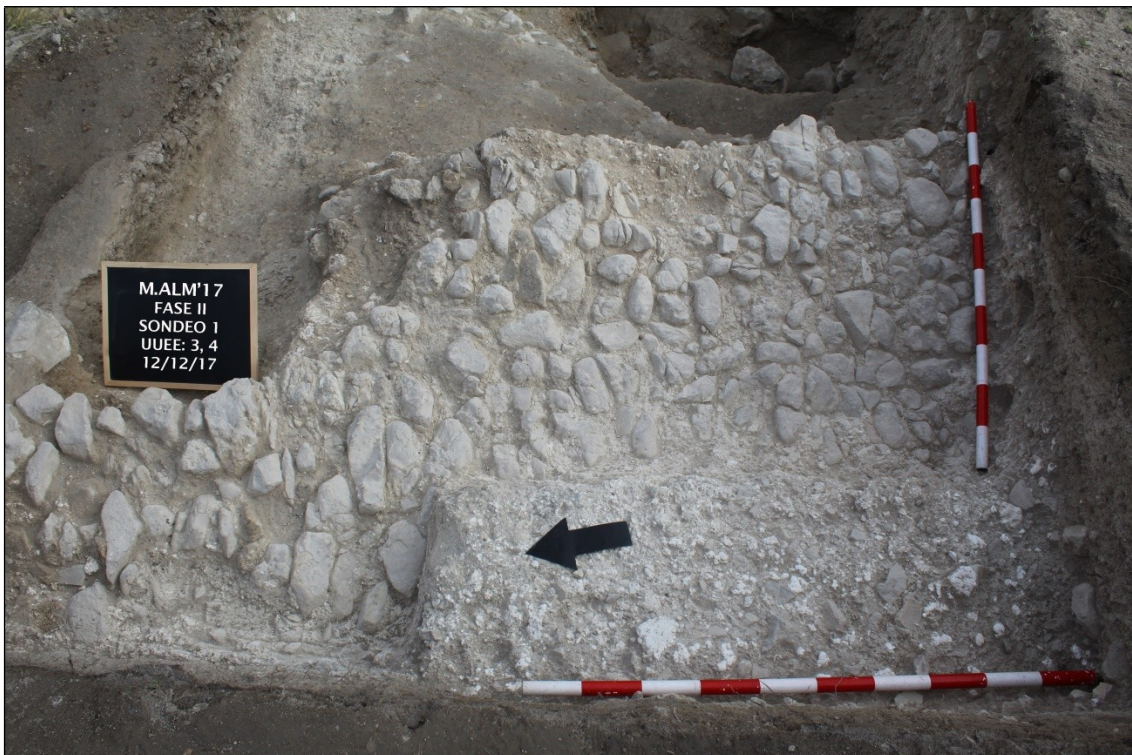
Lámina VI. Sondeo 1. Vista desde el O del pavimento UUEE 3 y 4.

Como hemos apuntado, el relleno es de tapial, compuesto por tierra y poca cal, siendo fácilmente visibles dos tongadas de 0,40 metros de potencia cada una (Lámina VII), en cuya base del cajón se aprecia una hilada de mampuestos de caliza (Lámina VI). Dentro del propio tapial se encontró una moneda bajomedieval ilegible (Lámina XXV). En su extremo E, se ha documentado un conjunto de mampuestos, cercanos al muro exterior, cuyas hiladas e hileras son irregulares. Creemos que dichos mampuestos

A unos 2 metros del muro exterior, aproximadamente, aparece un pavimento empedrado (UE 4), con una orientación NE/SO idéntica al propio muro exterior (Lámina VI). Dicho empedrado se asienta en una vasta capa, compacta, con nódulos de cal, mampuestos de caliza de pequeño tamaño, fragmentos de teja y conglomerados de mortero de tamaño pequeño (UE 5). Cronológicamente se sitúa en la misma fase constructiva. Por encima, una gruesa capa de arena con muchos nódulos de cal que evidencian una reparación o nivelación del pavimento. Dicha reforma pertenecería a la Fase II, que puede situarse entre finales del siglo XV y comienzos del siglo XVI, a juzgar por una base de escudilla y un fragmento de plato vidriado que formaba parte del relleno. Este pavimento formaría parte del acceso a la torre por su extremo oeste.

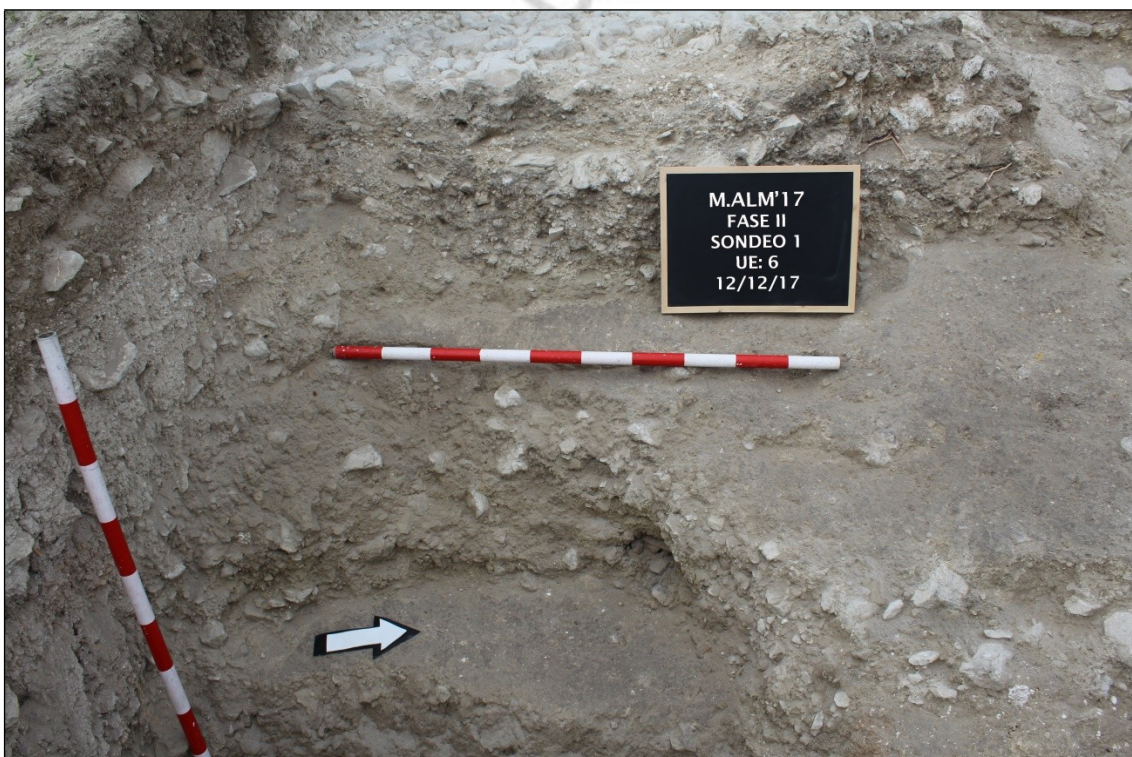
Lámina VII. Sondeo 1. Distintas capas de relleno del pavimento (UE 6).

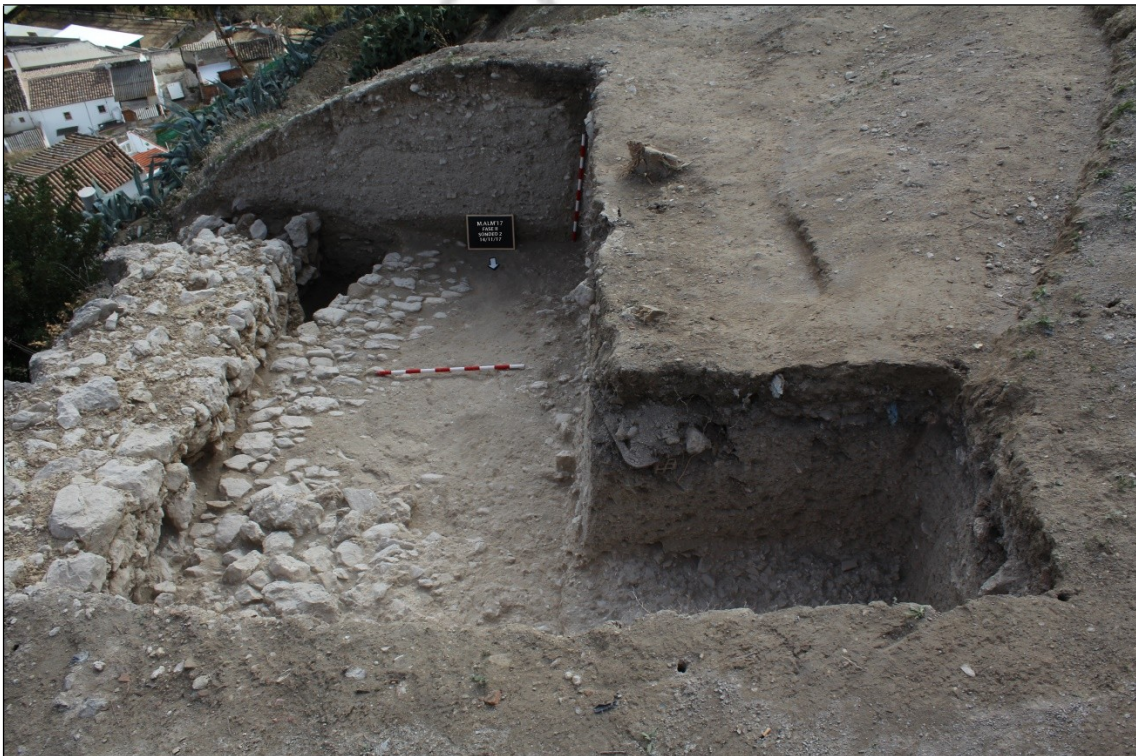
Lámina IX. Sondeo 2. Vista desde el N del sondeo una vez finalizada su excavación.

Las medidas de este sondeo se han reducido por motivos de seguridad laboral. De los 10 metros de largo por 5 metros de ancho indicados en el proyecto, se ha excavado un área de 5 metros de largo por 3,60 metros de ancho. La profundidad máxima en este sondeo ha sido de 1,50 metros en la esquina SE del sondeo (Lámina IX).

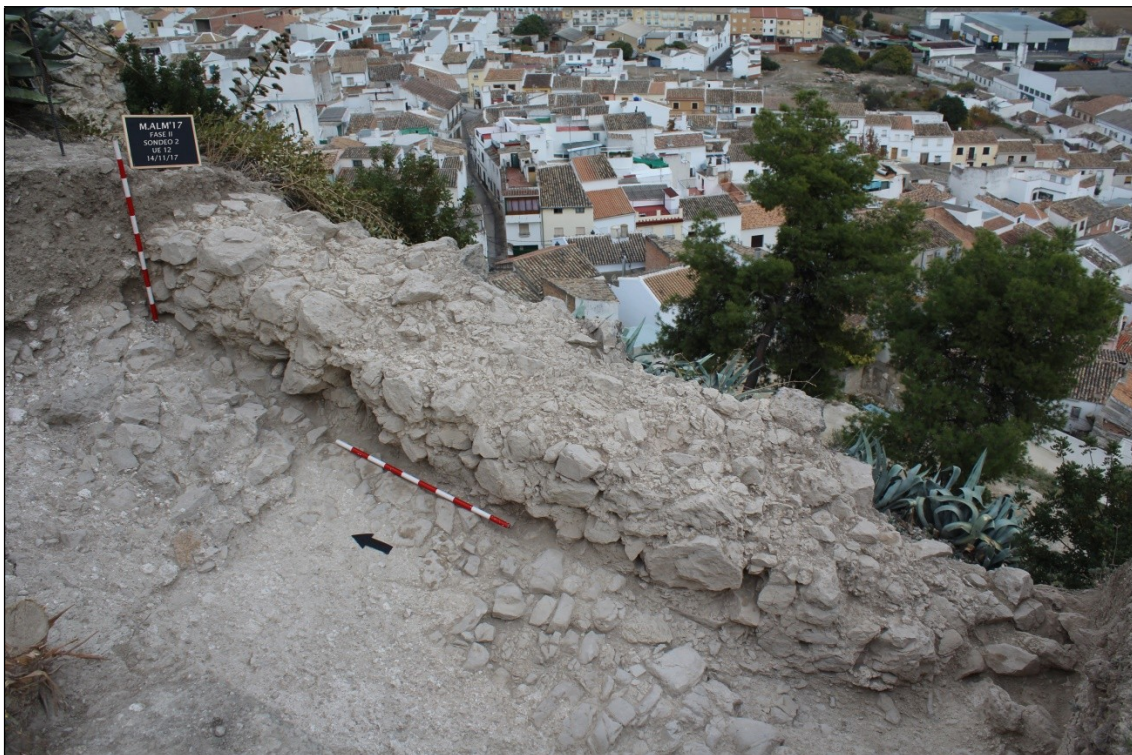
Lámina X. Sondeo 2. Vista desde el SO del lienzo de muralla UE 12.

A la primera corresponde el propio lienzo de muralla, de 14,40 metros de largo por un metro de ancho en su parte superior y un alzado de 4,90 metros. Se trata de un muro realizado a partir de mampuestos de caliza y alguna arenisca, de mediano y gran tamaño trabados con mortero de cal y arena. Se aprecian siete hiladas por su cara interna dispuestas en dos hileras de mayor tamaño al exterior, dos hojas, y un relleno interior de mampuestos irregulares (Lámina XX).

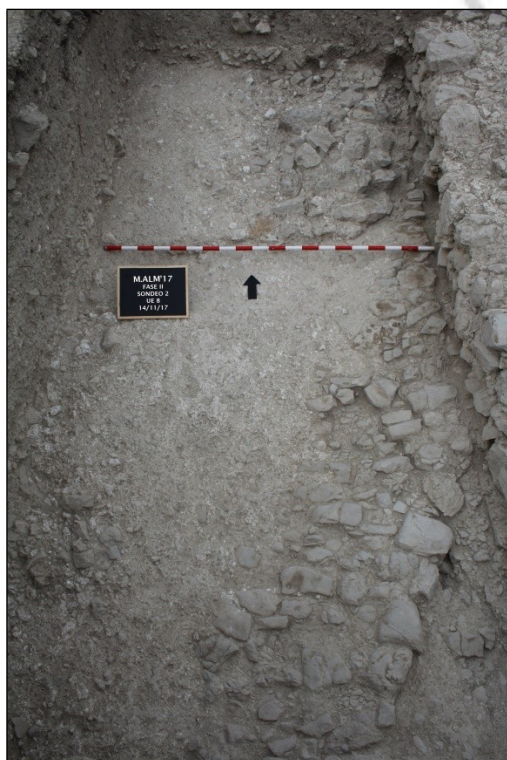
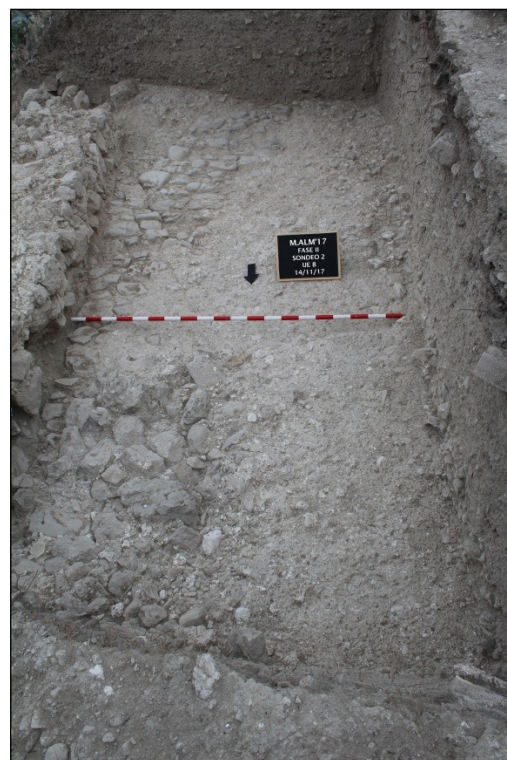
Láminas XI-XII. Sondeo 2. Vistas desde el N y el S del pavimento de la calle.

Paralelo a este lienzo se construye un andén (Láminas XI-XII), que presenta diferentes capas. La superior es una capa compacta de tierra pisada (UE 8), bajo ésta, un empedrado (UE 10), que se documenta sólo en el extremo E de la calle. Bajo el

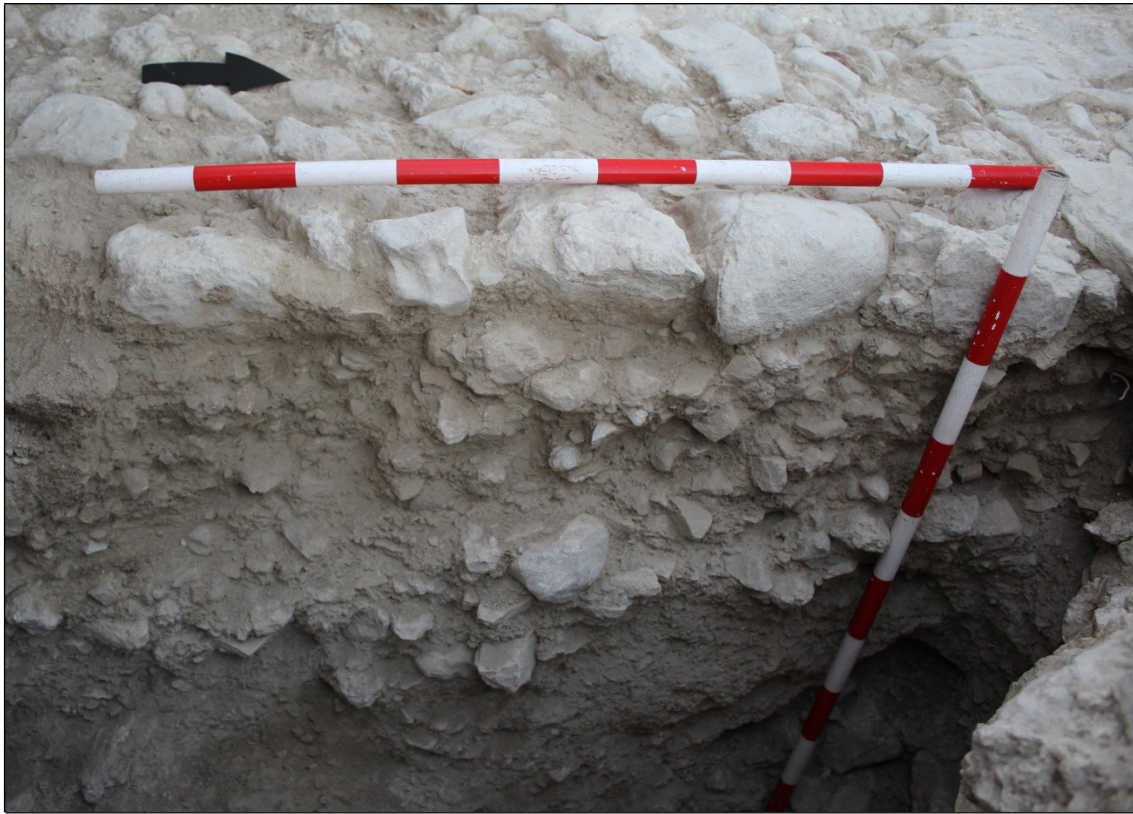
Lámina XIII. Sondeo 2. Vista de las distintas capas bajo el pavimento (UE 10).

empedado dos capas más (Lámina XIII), una con abundantes nódulos de cal, mampuestos de caliza de pequeño tamaño, fragmentos de teja y conglomerados de mortero de tamaño pequeño (UE 11), y otra de grava compactada (UE 14). Este pavimento presenta una reparación, bien documentada en su extremo NO (Lámina XIV), donde ampliamos el sondeo 1 metro hacia el O con la intención de localizar el límite del andén. Esta capa de reparación (UE 7) contenía un fragmento de escudilla que nos permitió aproximarnos a su cronología (Lámina XXVII). Los niveles de abandono contienen materiales de diversa naturaleza, entre los que destacamos un anillo de vidrio (Lámina XXVIII), fechándose dicho abandono a partir del siglo XVII.

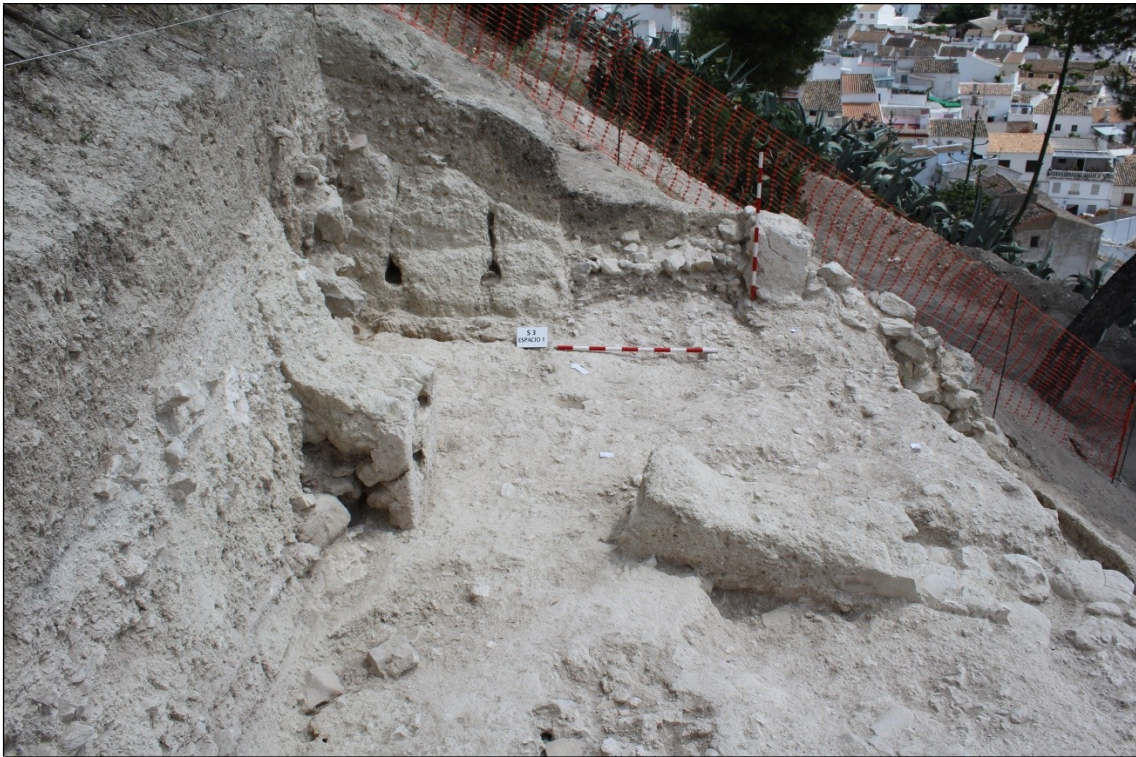
Lámina XV. Sondeo 3. Vista desde el SO del Espacio 1 una vez concluida la excavación.

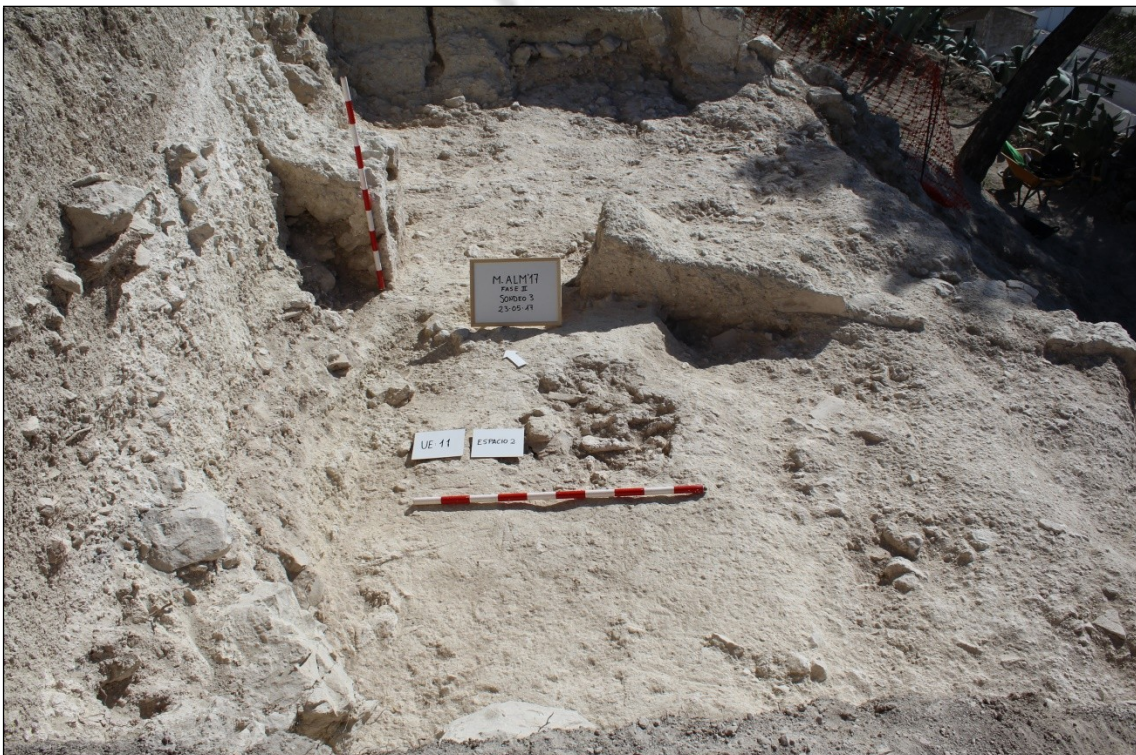
Lámina XVI. Sondeo 3. Vista desde el SO del Espacio 2 una vez concluida la excavación.

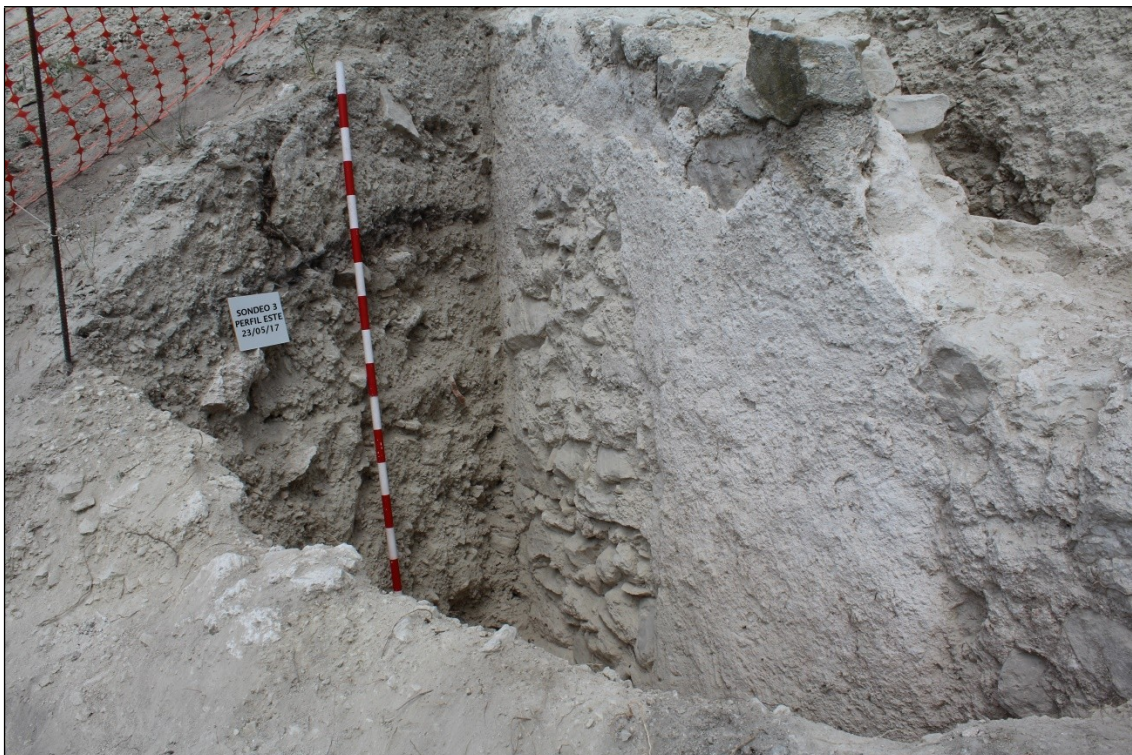
Lámina XVII. Sondeo 3. Vista del alzado de la cara S del muro de contención (UE 19) y de su revestimiento (UE 21).

En la parte superior del sondeo se han localizado dos espacios y el paso a otro que quedaba fuera del sondeo (Lámina XVIII). La vivienda se ha construido usando un muro de contención (UE 19), sobre el que se ha llevado a cabo un aterrazamiento (Lámina XVII) con aporte de tierra (UE 20), que se fecha entre finales del siglo XIII y comienzos del XIX. En este mismo estrato se encontró un pinjante (Lámina XL). Ambos espacios presentan un suelo de tierra compactada (UUEE 11 y 12), bajo la cual se documentan capas de nivelación de la solera. Estas capas presentan numerosos nódulos de cal, mampuestos de caliza de pequeño tamaño, fragmentos de teja y conglomerados de mortero de tamaño pequeño (UUEE 15 y 18). En una de esas capas se localizó un fragmento de fuente de loza dorada y azul levantina “tipo Pula”, fechada a mediados del siglo XIV (Lámina XXXIX). Al S del muro de contención se ha localizado un tercer espacio, que interpretamos como una posible calle, pues presenta una pavimentación irregular y basta (UE 34).

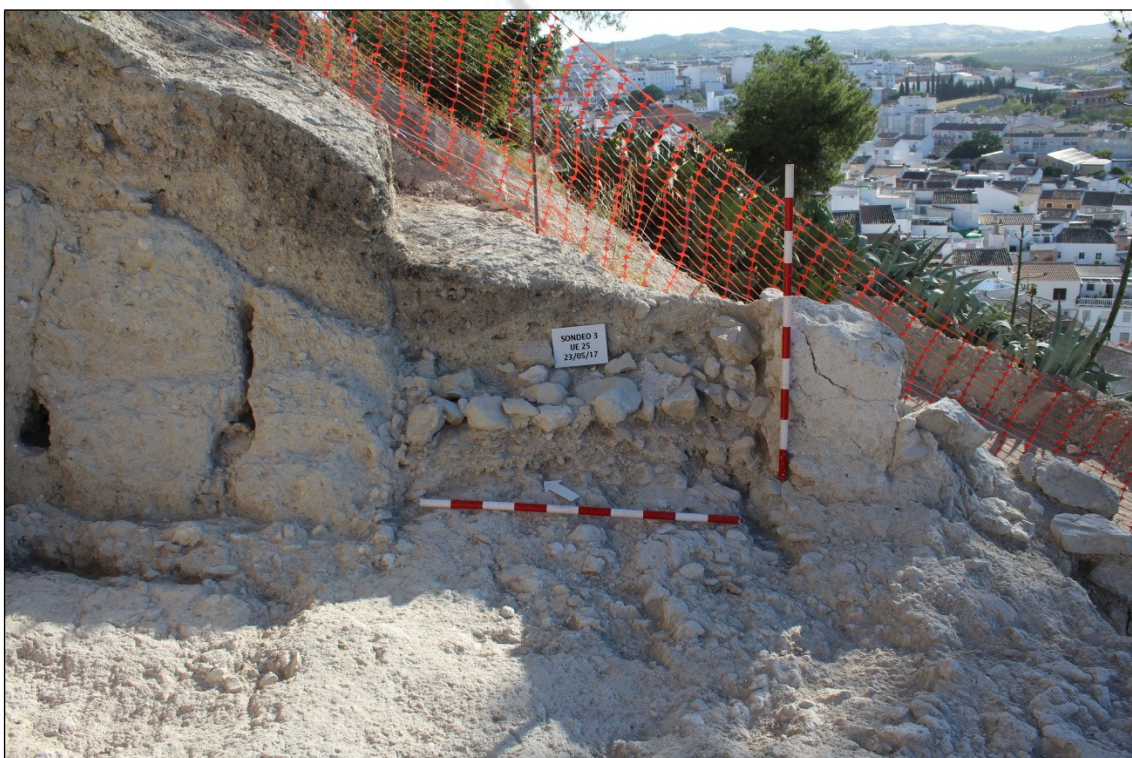
Lámina XVIII. Sondeo 3. Perfil E del sondeo. En primer término pavimento (UE 25).

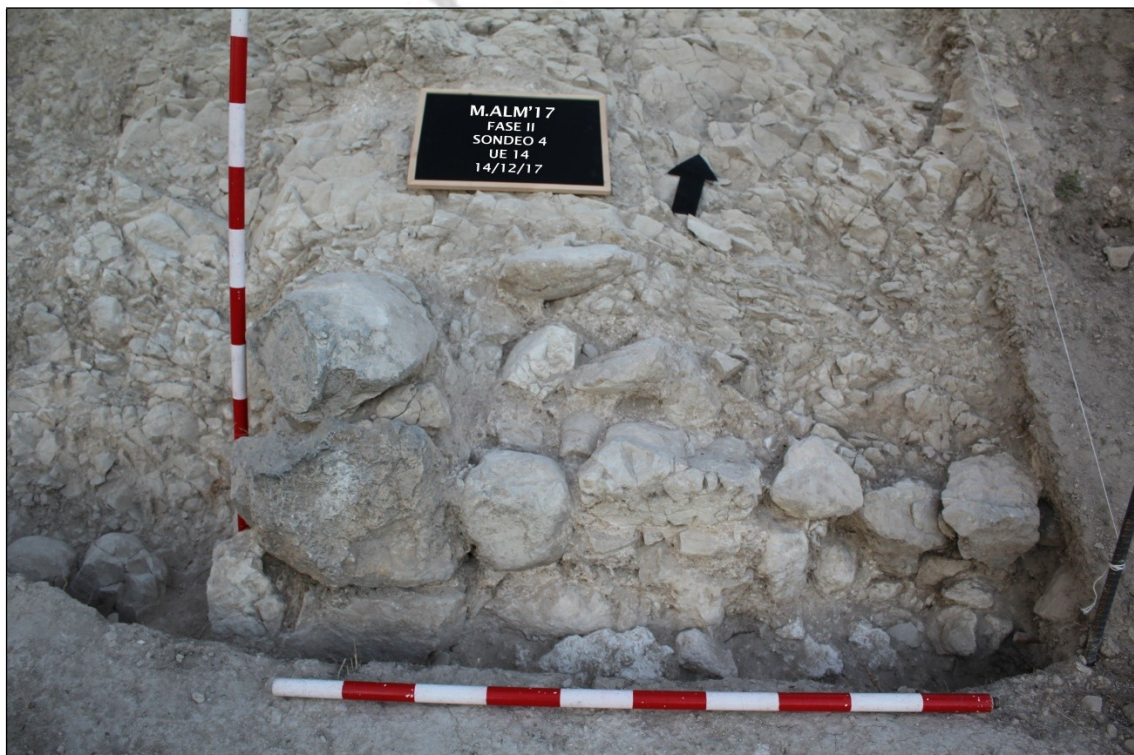
Lámina XX. Sondeo 4. Detalle del alzado del muro de contención UE 14.

En el cuarto sondeo, se localizaron pocas estructuras. En un inicio se construye un muro de contención o aterrazamiento (Láminas XX-XXI), del que sólo quedaban algunas hiladas (UUEE 14 y 16), sobre el que se nivela y se levantan las estructuras de una primera vivienda, que por los materiales asociados (Lámina XLI) y una moneda de plata (Lámina XLII), se fecha entre finales del siglo XIII y comienzos del siglo XIV. Posteriormente, seguramente durante el siglo XV, se arrasa esta primera vivienda se construye otra que se encuentra amortizada en el siglo XVII. Se confirma en este sondeo cual es el patrón que se sigue en la ocupación de la ladera sur, a desde finales del siglo XIII, por parte de una población, con gran probabilidad, hispanomusulmana.

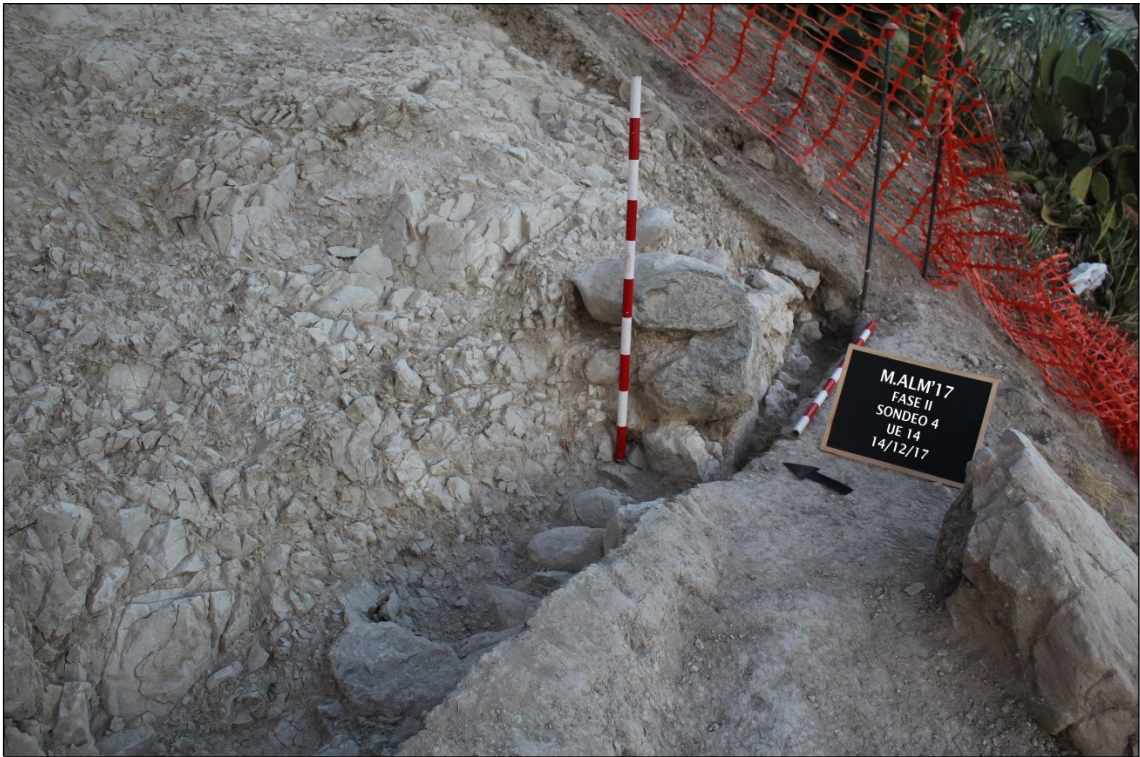
Lámina XXI. Sondeo 4. Detalle de los restos del muro de contención UE 14.

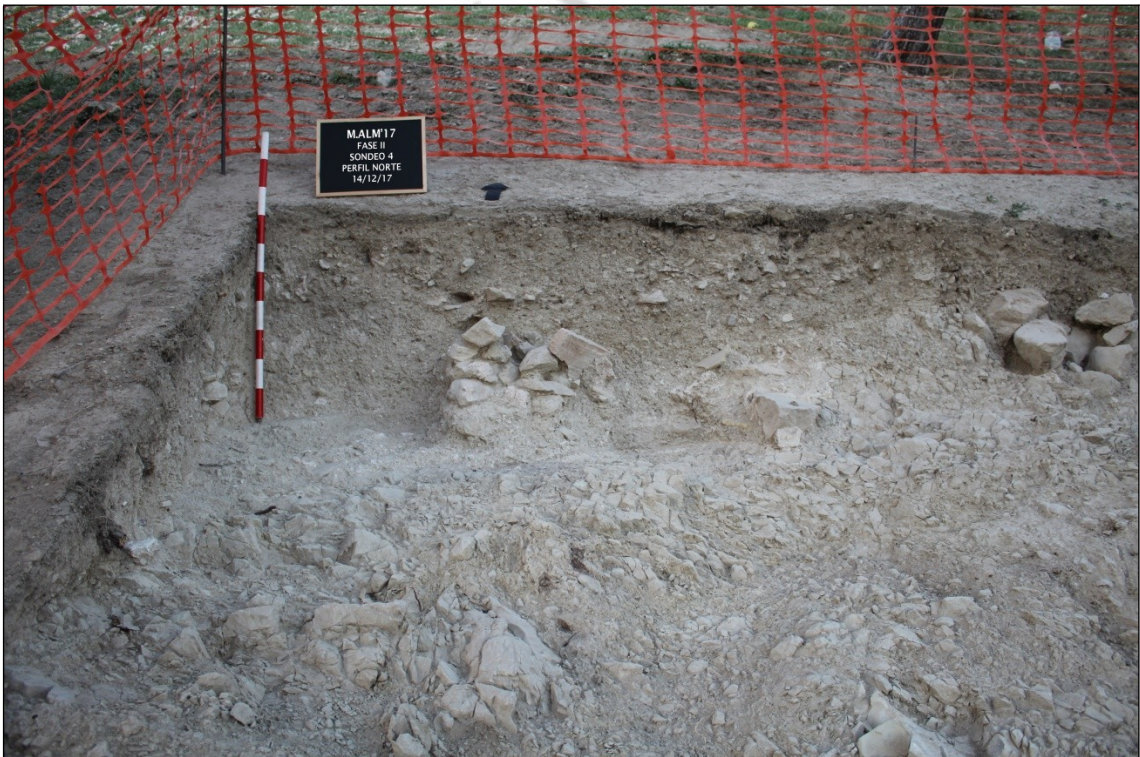
Lámina XXII. Sondeo 4. Perfil NO del sondeo.

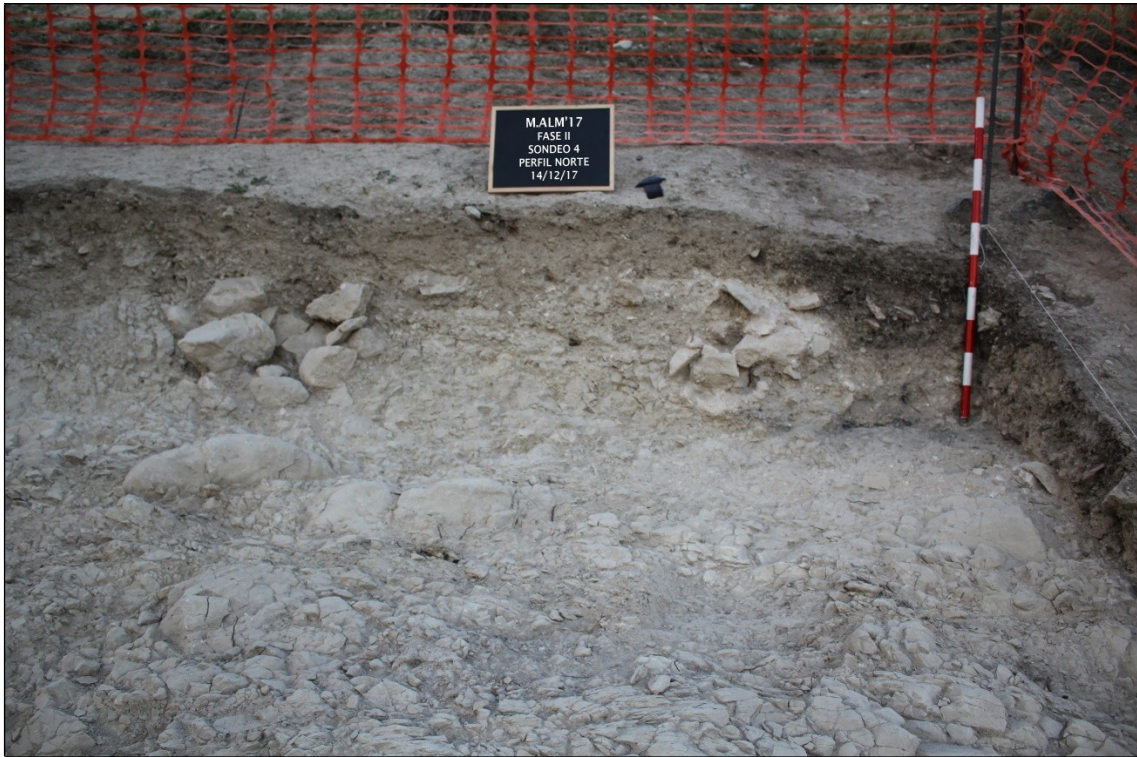
Lámina XXIII. Sondeo 4. Perfil NE del sondeo en el que se aprecian los restos de cimentación de los muros bajomedievales (UUEE 10 y 12).
