ANUARIO ARQUEOLÓGICO DE ANDALUCÍA 2017

INTERVENCIÓN ARQUEOLÓGICA DE URGENCIA EN BAÑOS DE SAN PEDRO (CALLE CARLOS RUBIO 8-12) CÓRDOBA.

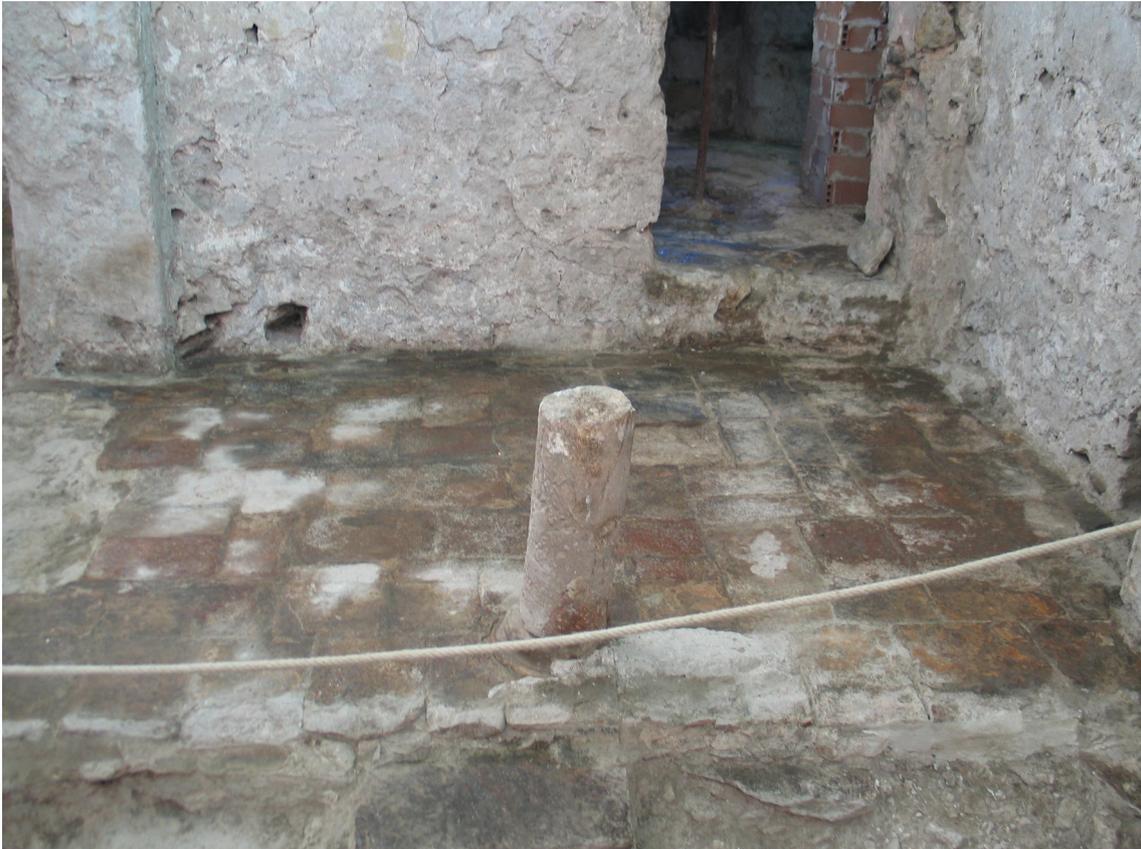
Esta sala se encontraría porticada mediante arcos apoyados sobre columnas, a modo de galería lateral del patio y cubierto por bóveda de medio cañón y elaborada en sillería. El apoyo de una bóveda sobre un pórtico columnado debió de ser el motivo de que existan

reparaciones de dicho pórtico mediante un pilar de mampuestos de finales del siglo XV, última fase de utilización del baño.

Basa y parte del fuste de columna de posible arco geminado en Sala Fría

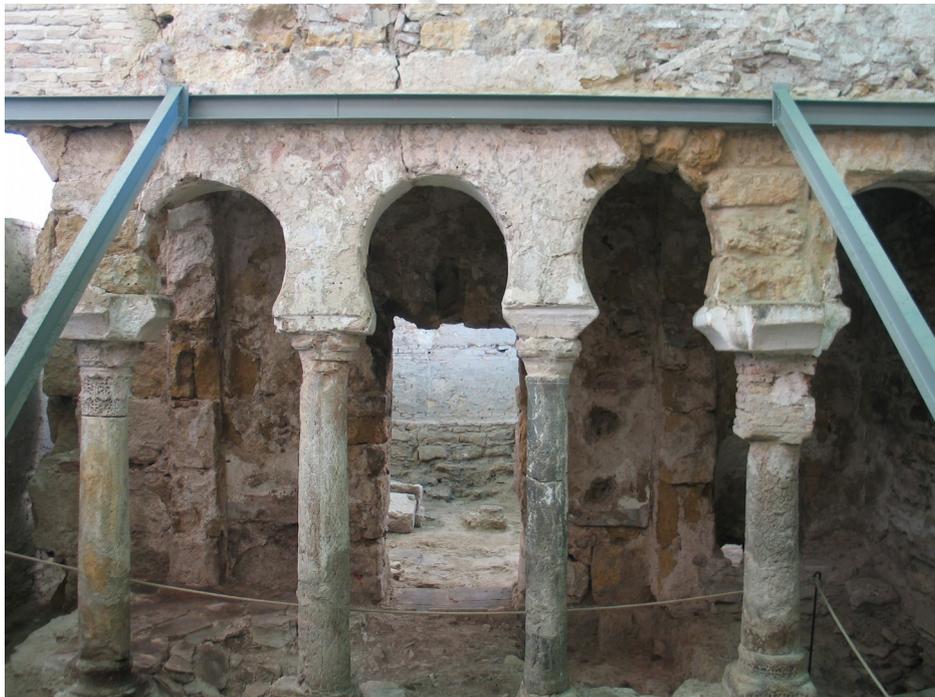
Lám III-. Arquería oeste de la Sala Templada

Esta sala conserva parte de su galería oeste, presentando actualmente una arquería de cinco arcos de herradura. Encontramos conservados el tramo completo de esta galería

oeste y los espacios angulares de intersección de las galerías norte y sur con la oeste, ya que las arquerías de las galerías laterales se prolongaban hasta los muros de límite. Los arcos de herradura existentes actualmente conservan cimacios, capiteles, fustes y basas de las columnas, reutilizando construcciones anteriores principalmente de época califal (LÁM III).

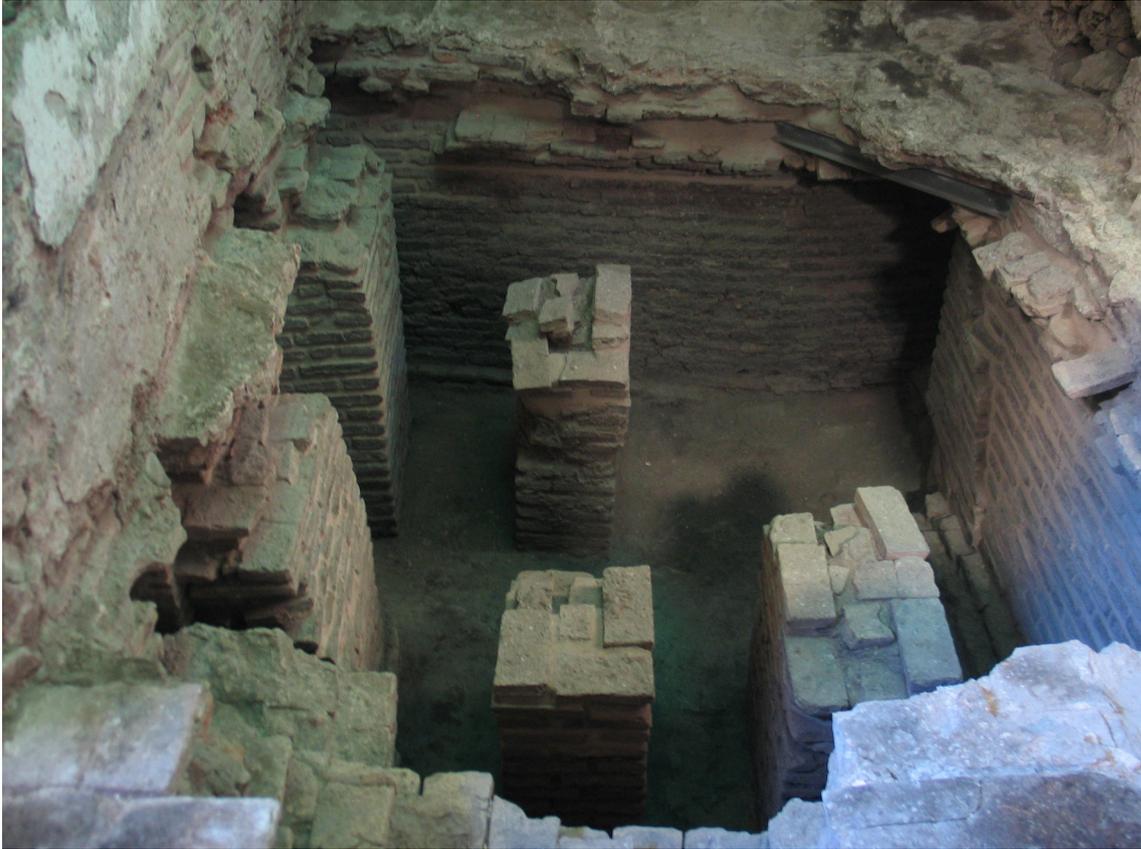
Lám IV-. Hipocausto bajo la Sala Caliente

Pertenece a esta sala el hipocausto, que se dispone bajo la zona central de la sala caliente. Se encontraba en origen conformado por una estructura de ladrillo con pilares sobre los que apoyaba el pavimento. Presenta una altura de 1,80 m., y estaba comunicado con cuatro chimeneas situadas en los ángulos de la habitación y que atravesaban los muros para ser calentados. En el lateral norte, se dispone la comunicación con la sala donde se hallaría el horno y que se amplía en el siglo XV para albergar la caldera de bronce y que estaría en uso hasta 1564, cuando se desmonta para llevarla a los Baños de Santa María, quedando en desuso los baños de nuestra intervención (LÁM IV).

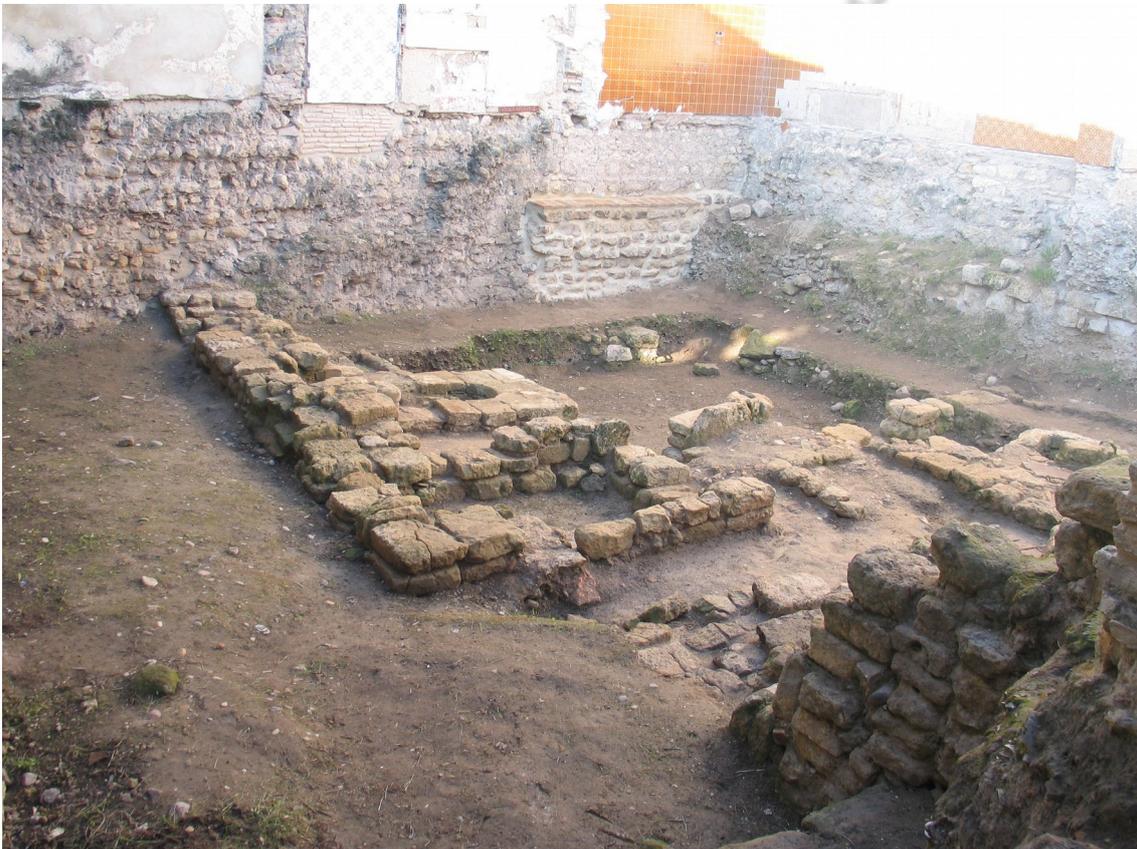
Lám V-. Solar anexo de los Baños con restos arqueológicos

En el solar anexo al inmueble donde se hallan los baños, podemos encontrar una serie de restos arqueológicos que, según Pedro Marfil, estarían asociados al uso del baño con varias amortizaciones y reutilizaciones, convirtiéndose en zona de letrinas de dicho baño. Esta adscripción no la tenemos totalmente clara, ya que tampoco hemos podido ahondar en su interpretación más allá de la fase de limpieza superficial de dichos restos arqueológicos. Lo que sí parece apuntar se trate de una zona de viviendas que, en etapas posteriores (posiblemente a partir del XII-XIII) son reutilizadas como zona de letrinas (LÁM V).
