ANUARIO ARQUEOLÓGICO DE ANDALUCÍA 2017

ACTIVIDAD ARQUEOLÓGICA PREVENTIVA TIPO SONDEO Y ESTUDIO PARAMENTAL EN CALLE ARMAS 1 Y 5 DE CÓRDOBA

José Valderrama Jiménez

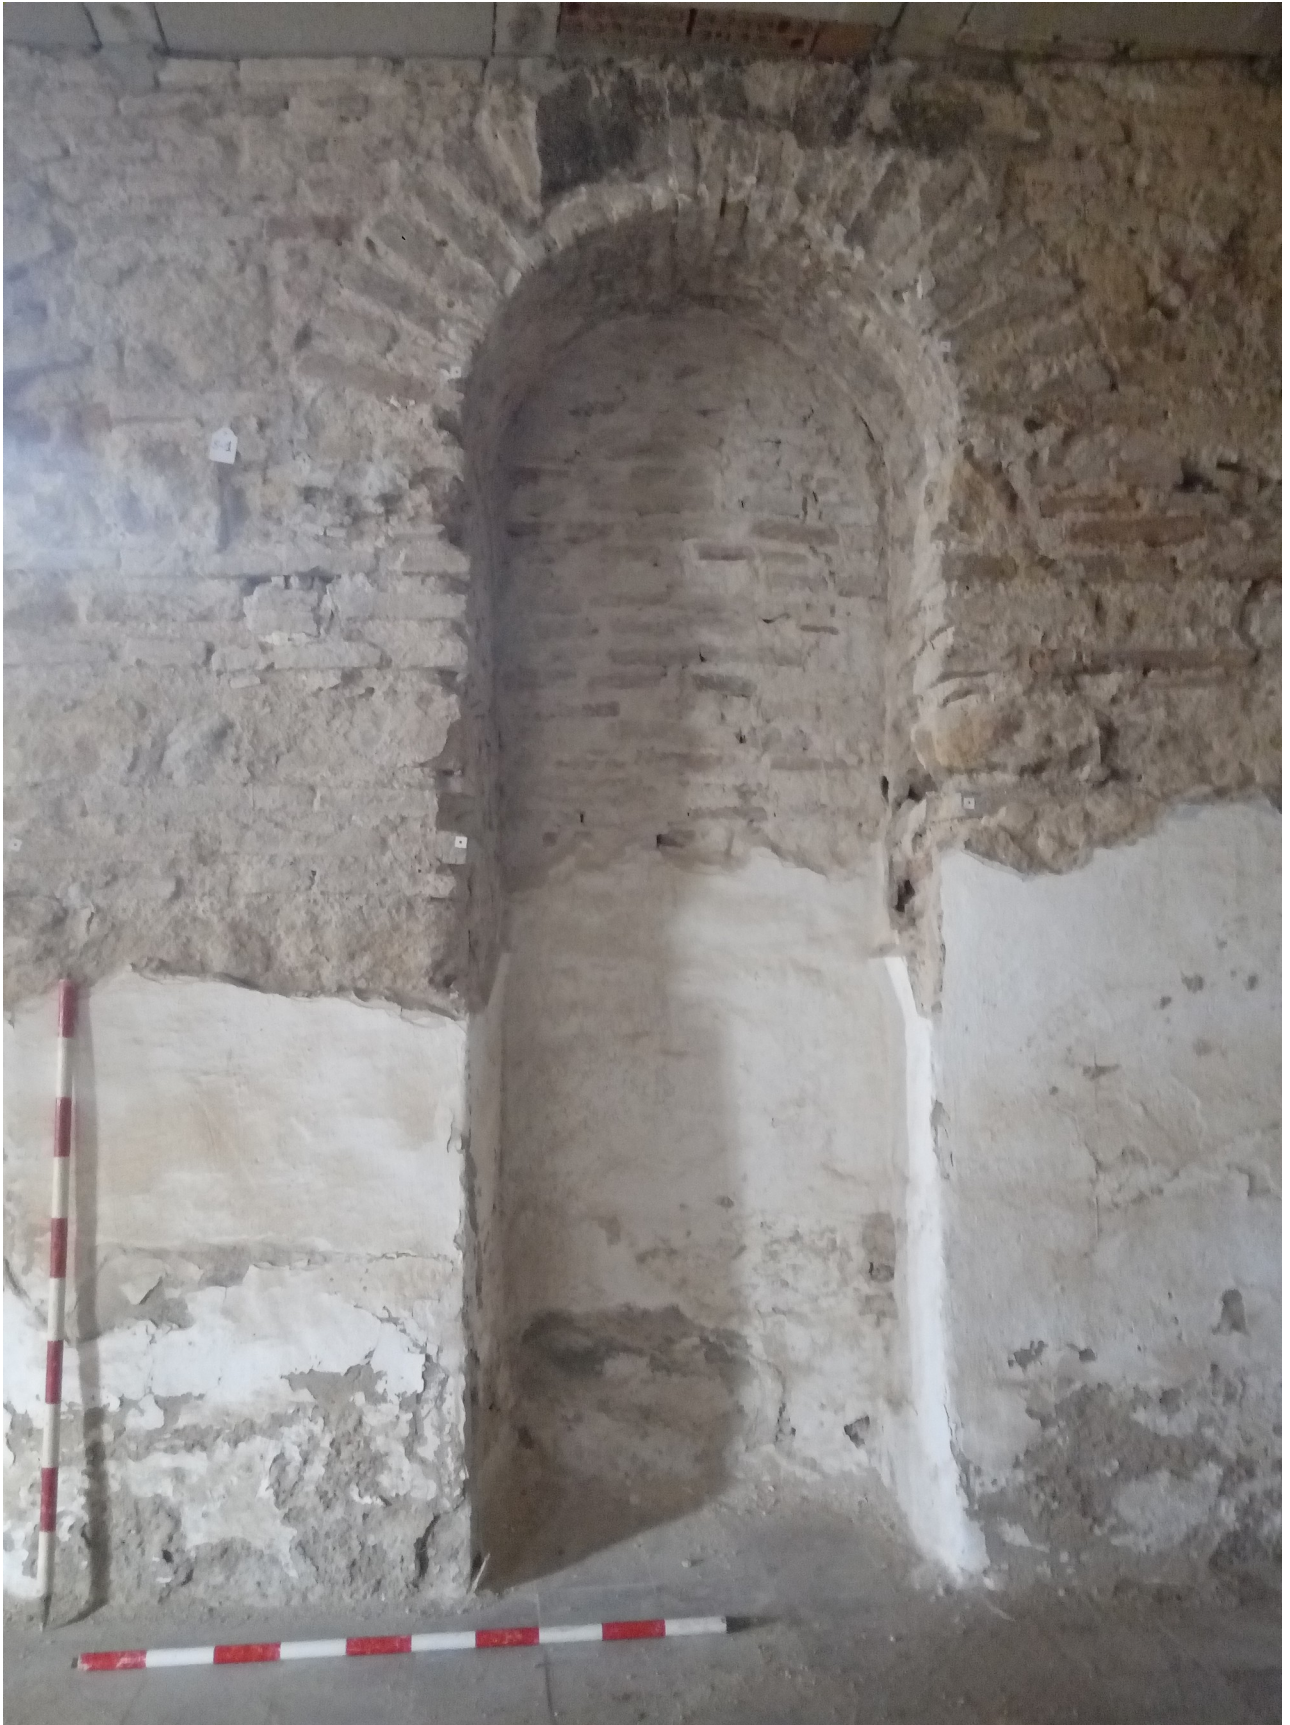
Lám. 1. Picado de Paramento M 01

En este momento, los cegamientos de vanos de puertas de los muros 01, 02, 06 y Muro-07 no existían. La apertura de vano de puerta que encontramos en el Muro .01 nos sugiere que en un principio, la casa del siglo XVIII poseía unas dimensiones más amplias que las actuales.

Segregación: A través del análisis de las relaciones murarias hemos podido determinar lanzar algunas hipótesis sobre evolución del inmueble. El vano de puerta del muro 01, que es el medianero respecto al inmueble nº1, fue cegado con posterioridad al mismo. Esta relación estratigráfica se corrobora por la presencia de una fábrica de ladrillo de dimensiones más pequeñas y dispuestos de forma más irregular, lo cual nos está indicando que dicho vano daba acceso a otras estancias en origen hacia lo que es hoy la vivienda con la que linda.

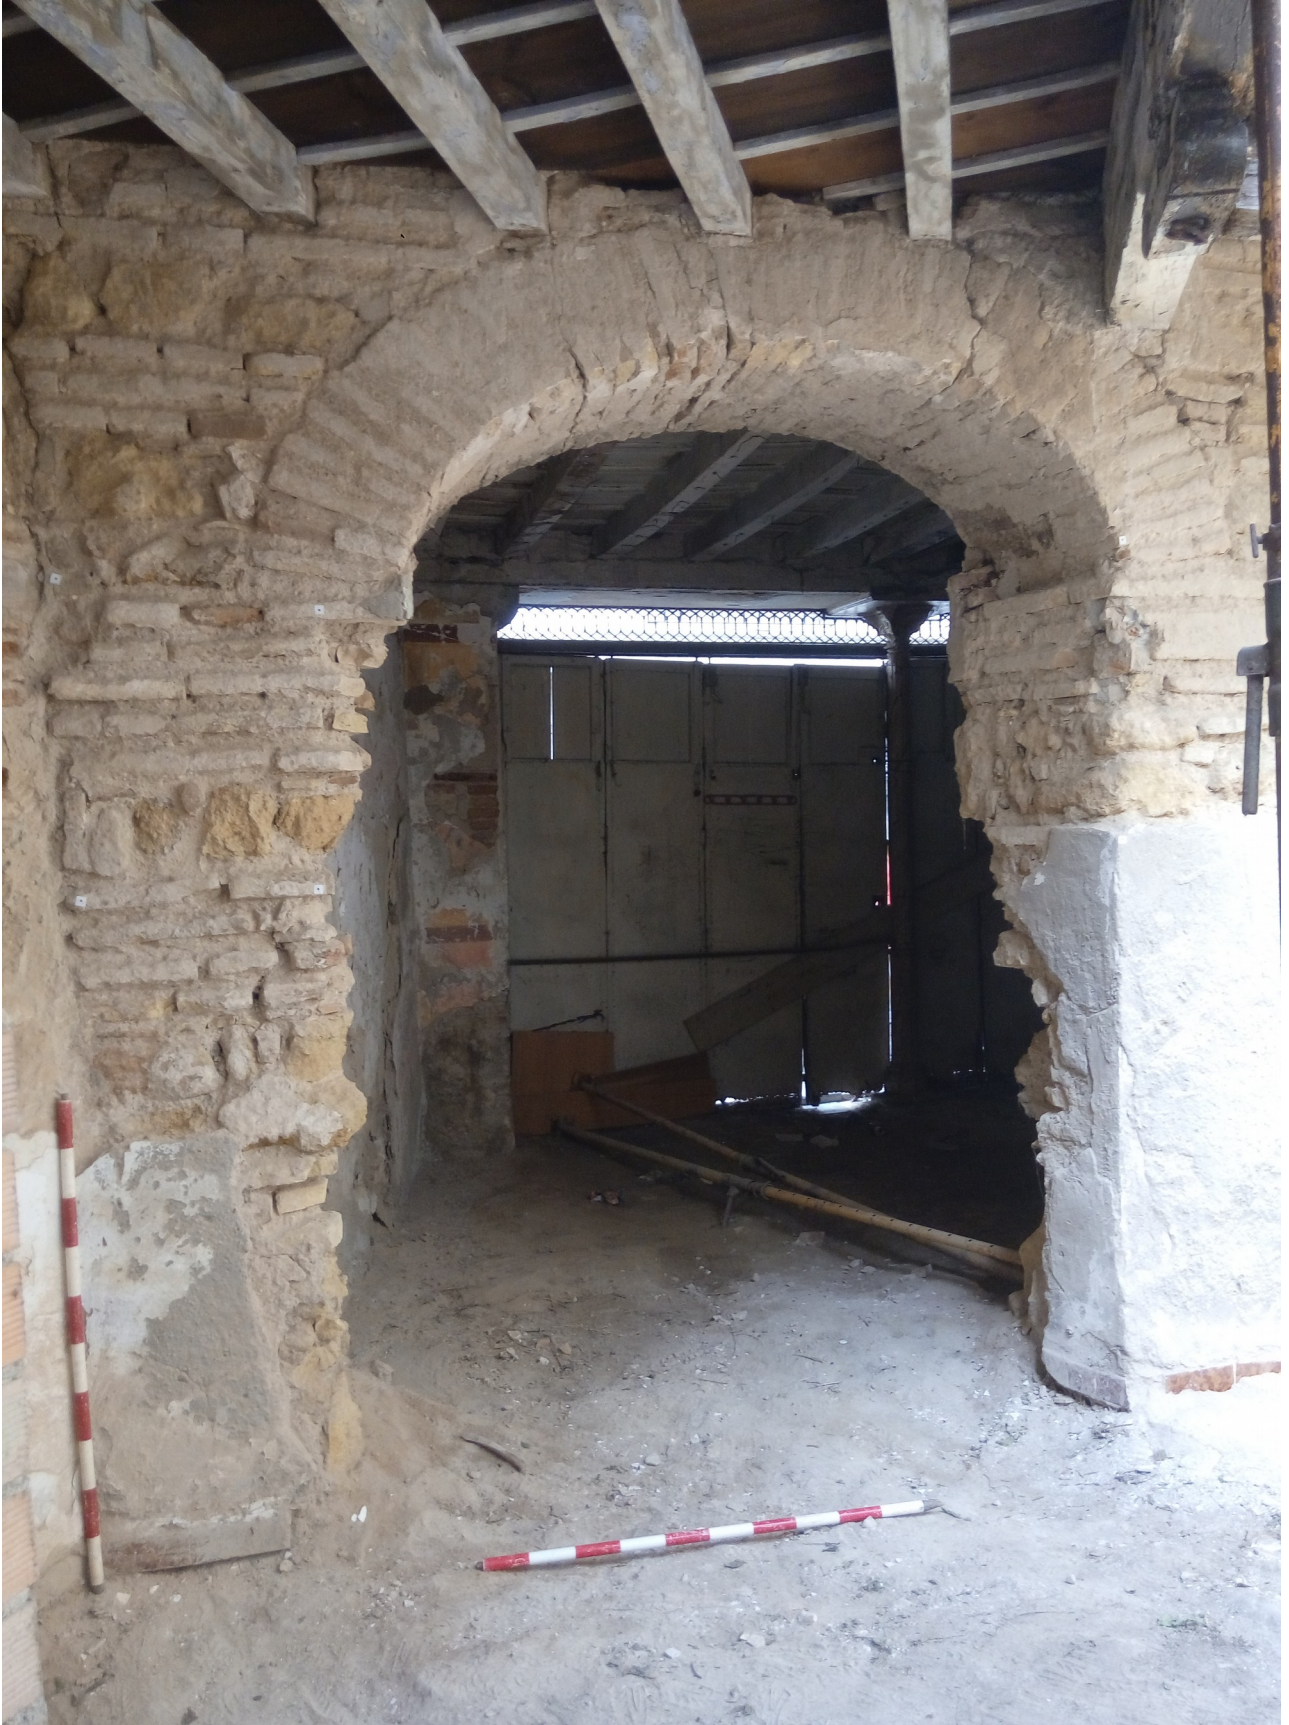
Lám. 2. Vista frontal del M 04

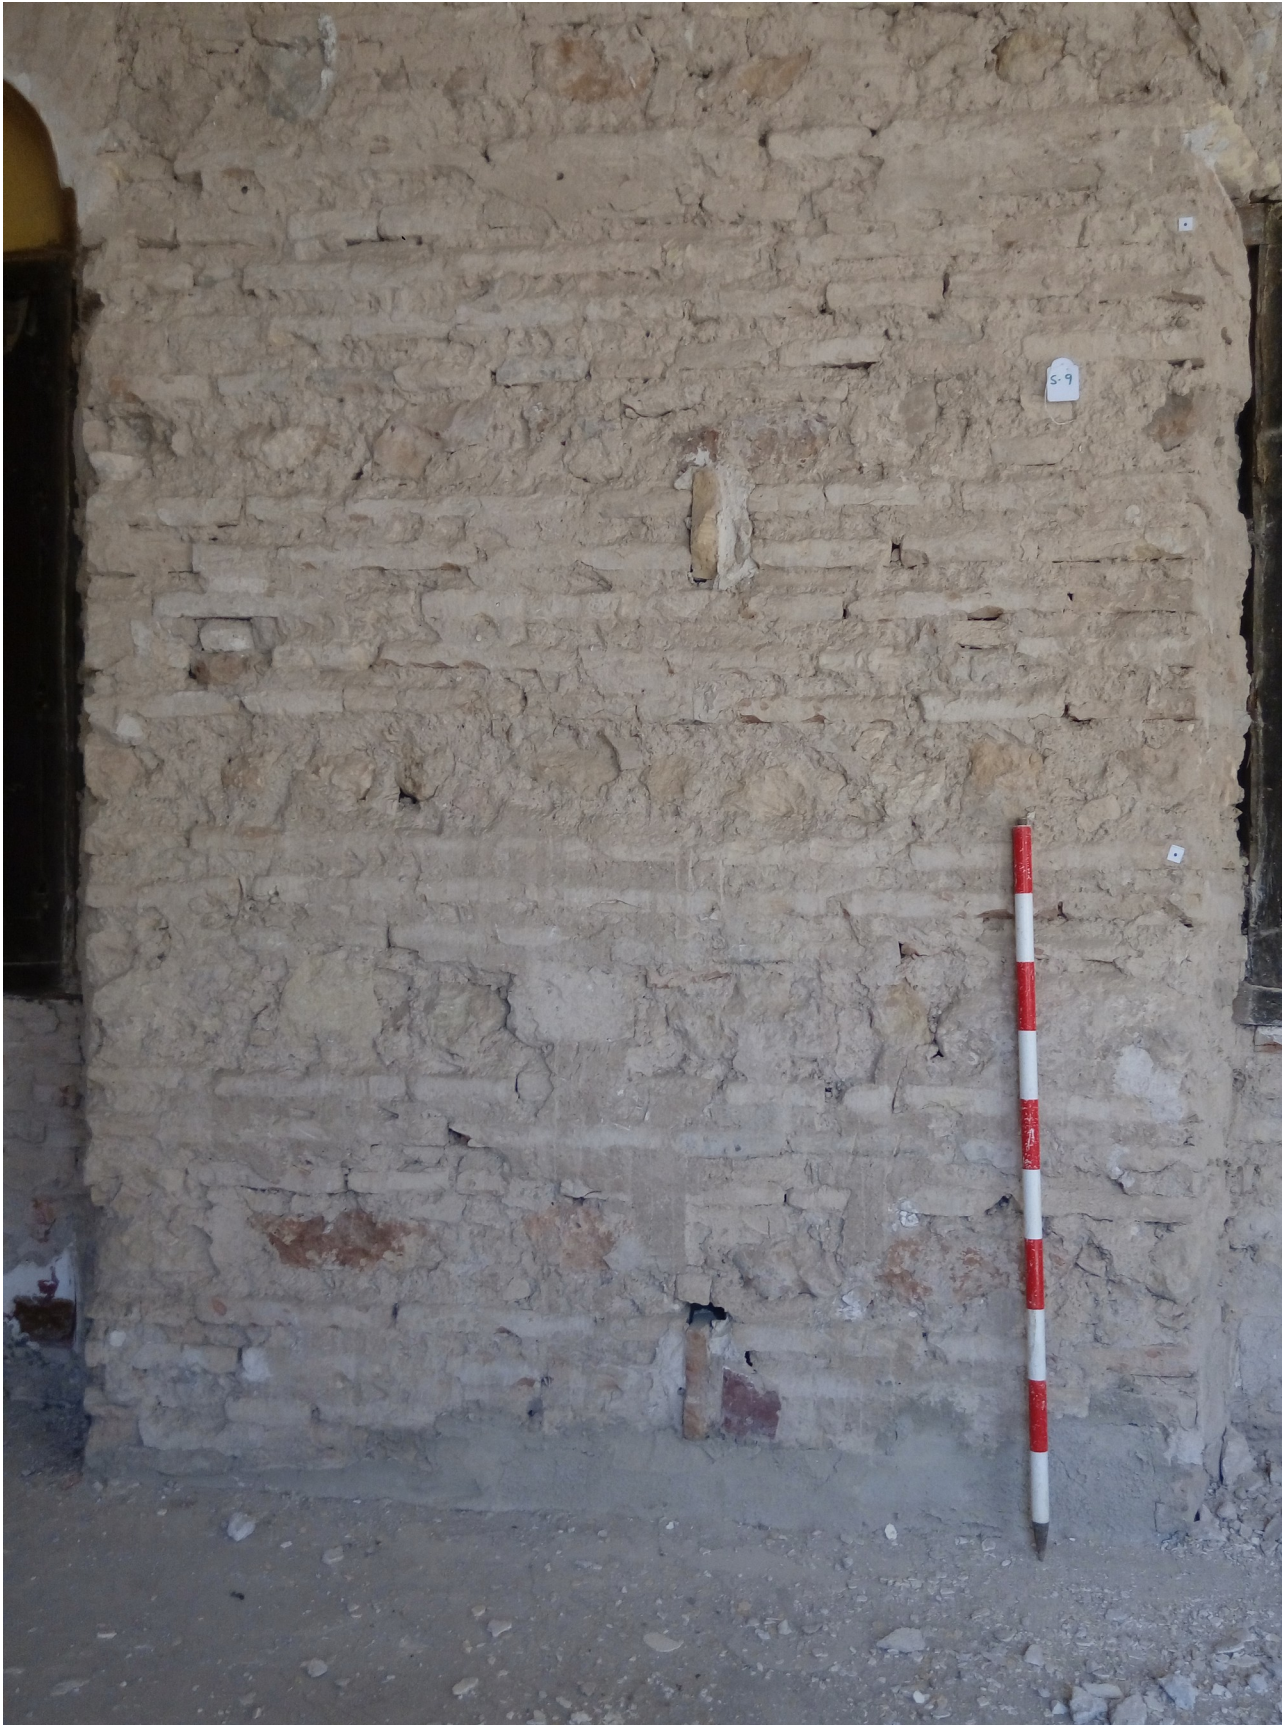
Lám. 3. Utilización del aparejo mixto de ladrillo y piedra calcarenita sobre M 09.

Piedra: En nuestra vivienda el empleo que se hace de la misma es en forma de mampostería y sillarejo siendo una constante en todos los muros originales de la vivienda. La mampostería se utiliza para elaborar los muros, empleándose para ello bolos de río y sobre todo, piedra calcarenita de mediano y pequeño tamaño, amorfa, que bien puede ser fruto del desecho de la talla de sillarejo. Aparece por lo tanto asociada al ladrillo. Su uso está asociado al empleo de verdugadas de ladrillo, formando así un aparejo de fábrica mixta.

Barro cocido: El uso del ladrillo está generalizado en toda la vivienda. En la mayoría de los muros se muestra como una constante junto con la piedra. Sirve para separar las hiladas de piedra. Las medidas de las piezas son: 31-32 x 14-15 x 4-5 cm. Vemos cómo estas son medidas prácticamente estándar en la época moderna, ya que en Carmona *“aunque no se ha hecho un estudio mensiocronológico exhaustivo, parece existir un módulo que persiste desde finales del XV hasta, seguramente, la segunda mitad del XVIII. Las medidas más comunes de las piezas son 29,5 ó 30 centímetros de largo; 14, 5 ó 15 de ancho y de 4 a 5,5 centímetros de grosor. Llagas y tendeles son bastante anchos, hasta de casi tres centímetros. La asociación de este módulo con elementos tipológicos fechados con exactitud conlleva, sin embargo, un problema de definición, al no coincidir con la que fue seguramente la medida oficial desde los primeros momentos cristianos. Desde aproximadamente la segunda mitad del XVIII se usan ladrillos más delgados, de 29 x 13,5 x 3,5” (ANGLADA 2005: 1061).* Esto último se refleja como una constante en los cegamientos de puertas y ventanas que sufre nuestra vivienda a finales del siglo XVIII.

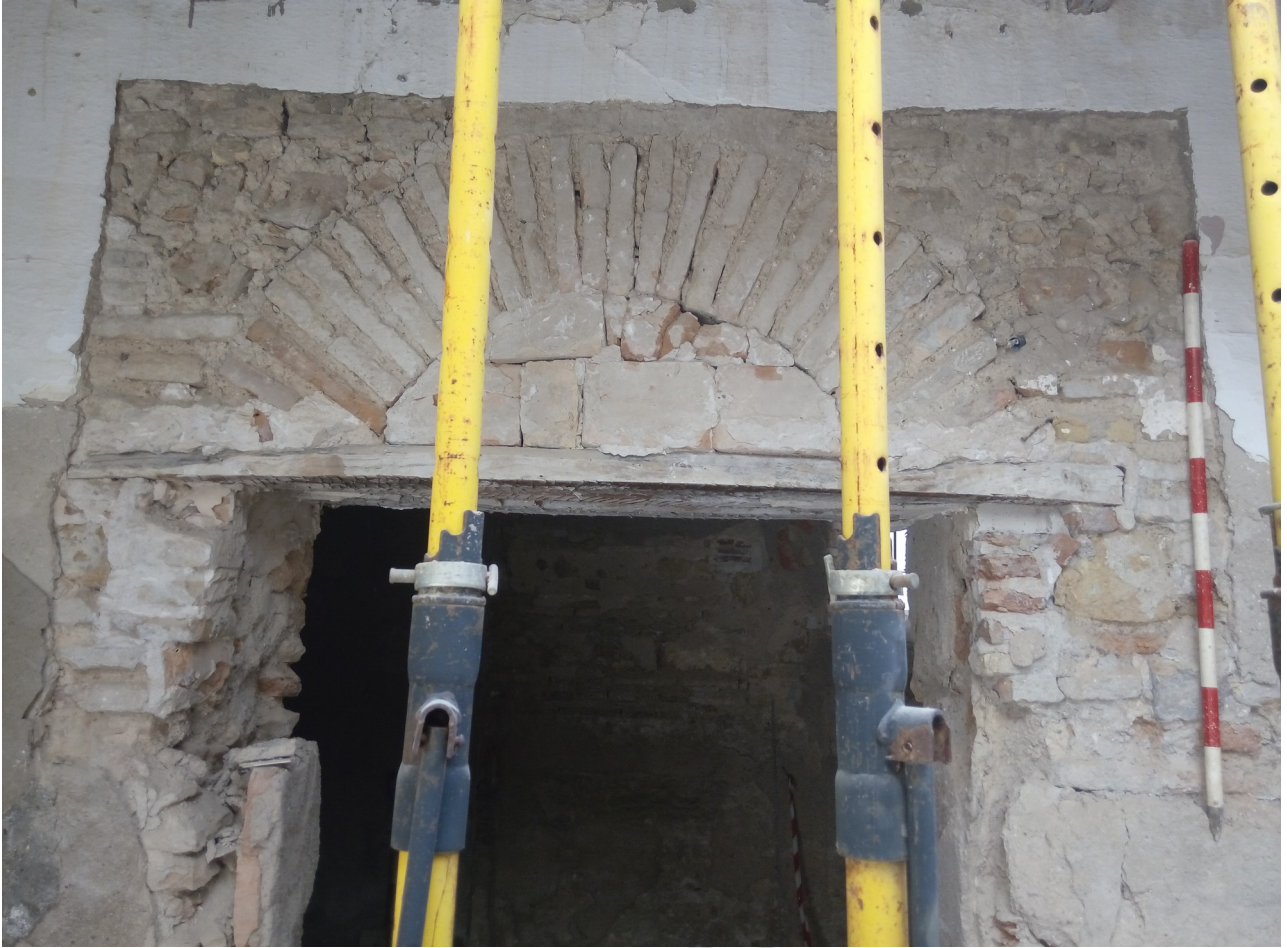
Lám. 4. Arco de ladrillo (u. e. v 125.) y dintel de madera (u.e.v. 123) sobre M 02.

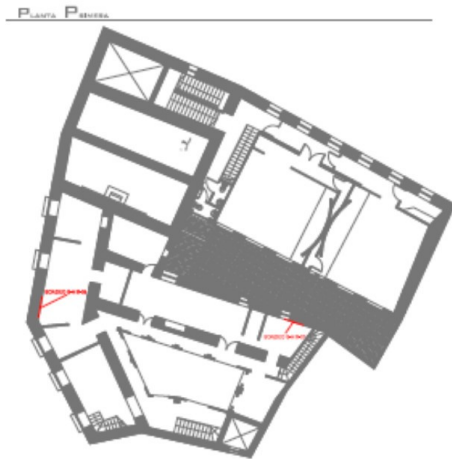
Lám. 5. Plano de localización de la Parcela y ubicación de sondeos

Los sondeos, por lo general, se situaron en las zonas de encuentro de los muros, lugar donde es más preciso determinar las relaciones de coetaneidad o anteroposterioridad de los mismos, o en aquellos lugares donde era previsible, o no estaba del todo claro, la existencia de diferentes cuerpos de fábrica (caso del Sondeo A). Las dimensiones iniciales de los sondeos ha sido de 1 x 1 metro por cada paramento, lo que hace un total de 2 m² de superficie excavada, salvo en aquellos casos que por limitaciones insalvable dichas mediadas han sido reducidas (presencia de cuadros eléctricos, existencia de vanos, etc), y a una altura uniforme de 0,90 m con respecto al suelo inmediato.
