# **ANUARIO ARQUEOLÓGICO DE ANDALUCÍA 2017**

# INTERVENCIÓN ARQUEOLÓGICA PUNTUAL MEDIANTE EXCAVACIÓN CON SONDEOS Y CONTROL DE MOVIMIENTOS DE TIERRA EN LA VILLA ROMANA DE SALAR (GRANADA). CAMPAÑA 2017.

Julio M. Román Punzón  
Manuel Moreno Alcaide  
Pablo Ruiz Montes  
Julio Ramos Noguera

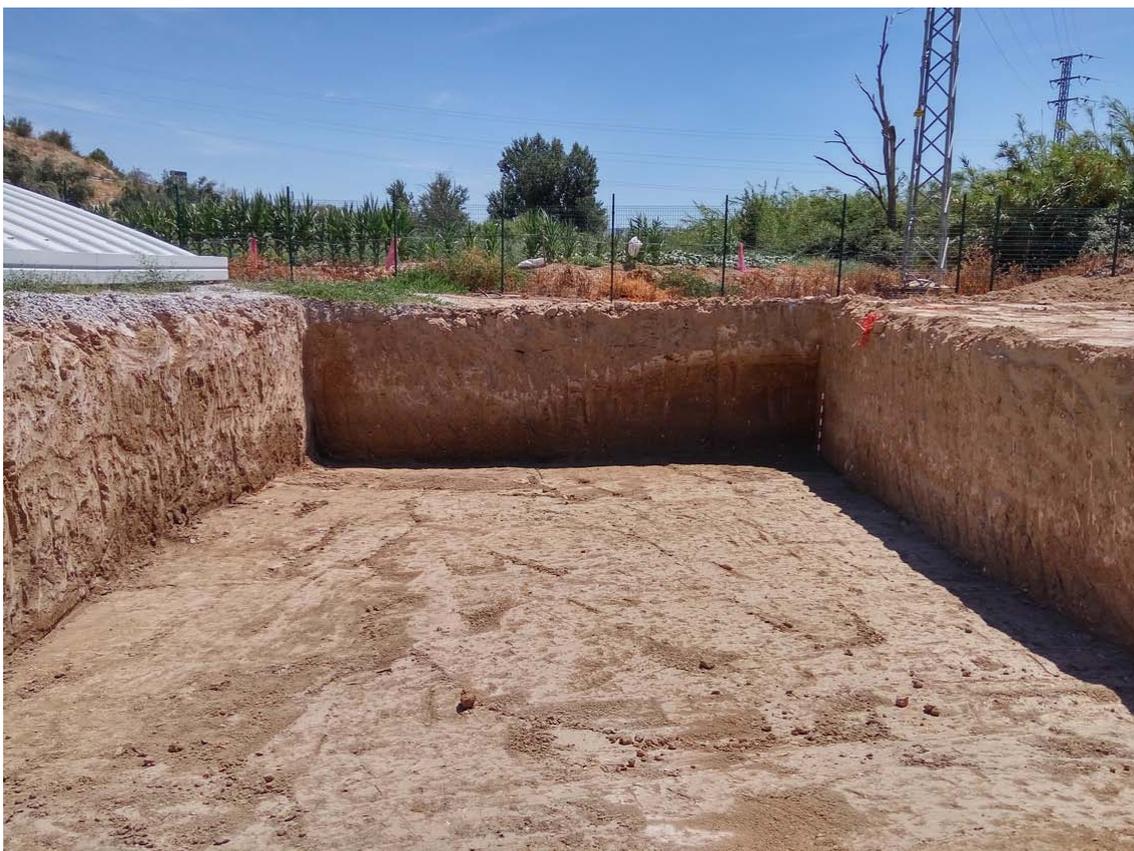
Lámina II. Inicio de la excavación en el Sondeo 04.

A partir de ese momento, se procedió a la limpieza del entorno del sondeo abierto mecánicamente, así como al planteamiento, en el fondo del mismo, de la cata que será excavada manualmente, de 6 x 6 metros.
