ANUARIO ARQUEOLÓGICO DE ANDALUCÍA 2017

**ARTÍCULO PARA EL ANUARIO ARQUEOLÓGICO DE ANDALUCÍA
EXCAVACIÓN ARQUEOLÓGICA, CONTROL DE MOVIMIENTOS DE
TIERRA Y ESTUDIO ESTRATIGRÁFICO MURARIO. CONSERVACIÓN DE
LA IGLESIA DE SAN GIL Y SANTA ANA, GRANADA. FASE I. AÑO 2017**

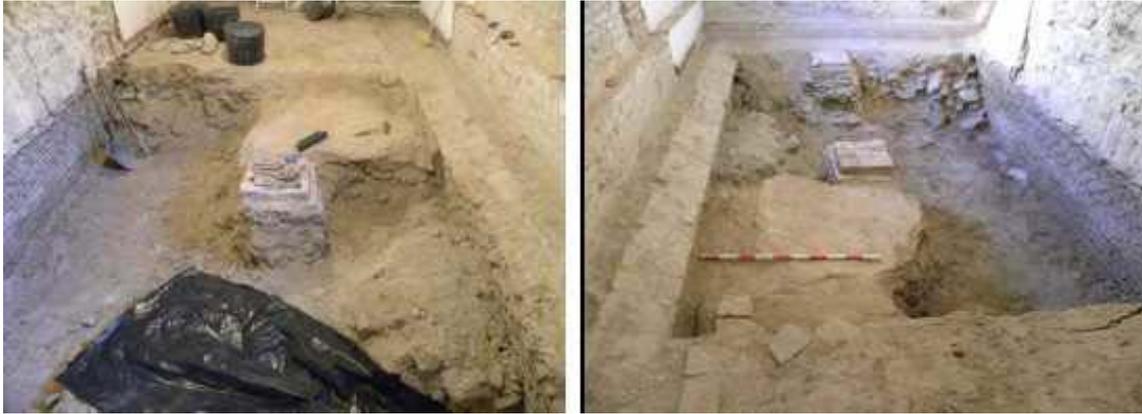
La excavación comenzó con la retirada del pavimento existente, bajo el cual se encontraba un estrato de relleno compuesto básicamente por materiales de construcción, asociado a las primeras estructuras : pilares de ladrillos y pavimentos todos ellos de cronología reciente.

En la base del estrato antes citado se detectan algunos restos óseos humanos en posición secundaria, por lo que se deduce que son elementos asociados al desalojo de restos humanos de otras zonas y depositados en el espacio de la cripta.

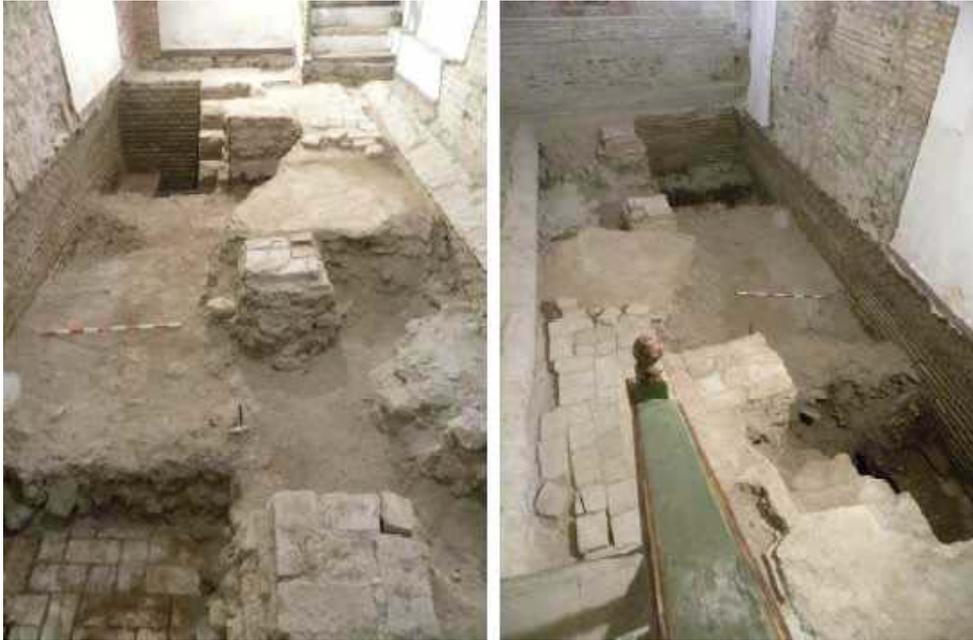
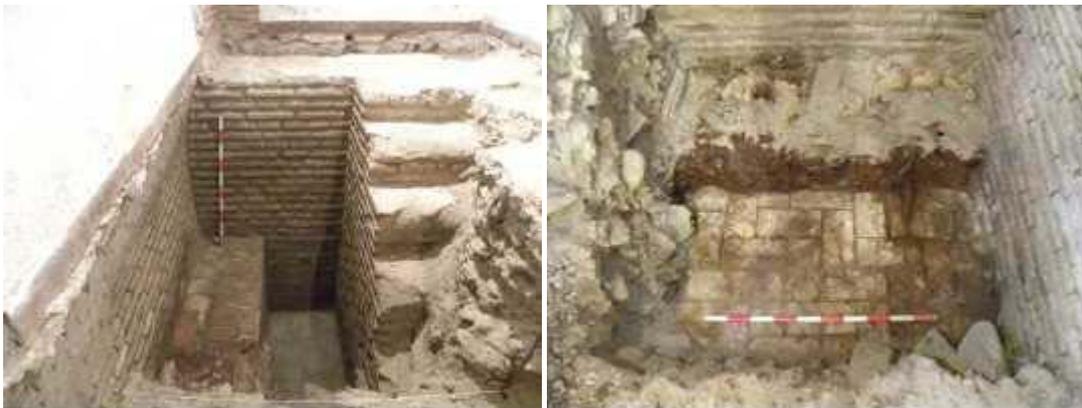
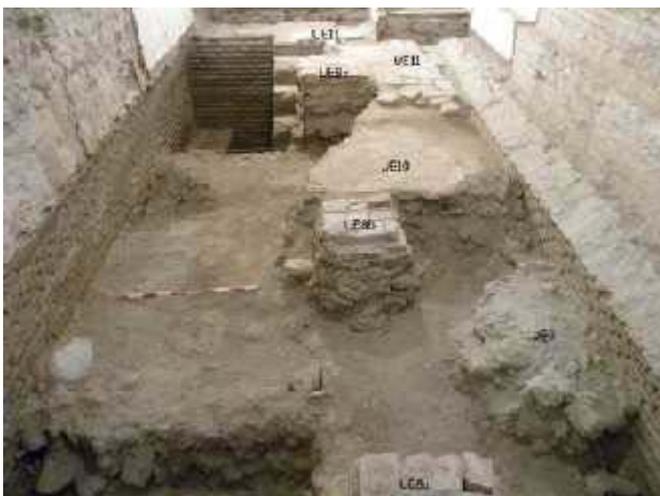
En el sondeo 1 se documentan parcialmente la escalera de acceso a la cripta, uno de los bancos laterales y el suelo de la cripta.

Todo el espacio estaba colmatado por el estrato de restos óseos y maderas, sobre otro que contenía abundantes restos de tablas de cajas funerarias, con pocos huesos.

Por debajo, existía otro estrato con elementos de madera descompuestos y restos óseos.

En el sondeo 2, bajo el estrato de materiales de construcción, se encontraba el estrato con abundantes restos óseos, siendo en esta zona menos potente y casi limitado al nivel de deposición de algunos cráneos.

Bajo este estrato, se documenta otro de maderas muy degradadas y amontonadas, sin restos óseos. Este último estrato se disponía sobre otro banco, este de mayor tamaño.

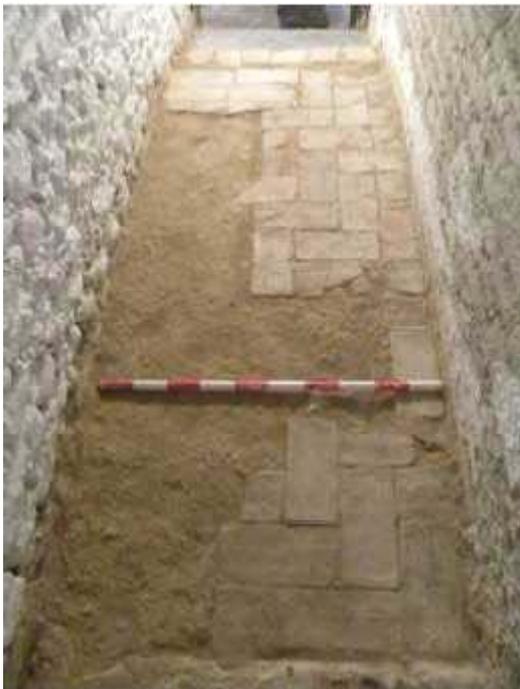
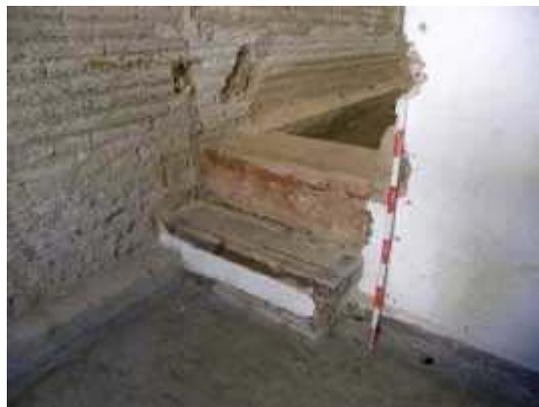
SONDEO 2.

El sondeo 2 se realizó en el ámbito del pasillo, formado por el muro original de la iglesia, que la cierra por la cabecera (que arriba separa el presbiterio de la sacristía) y por otro muro más reciente realizado con cajones de bolos encintados con ladrillos.

Los principales registros documentados son un pavimento de ladrillo de una fase anterior y una escalera que soluciona el desnivel entre el pasillo y la sala de la cripta.

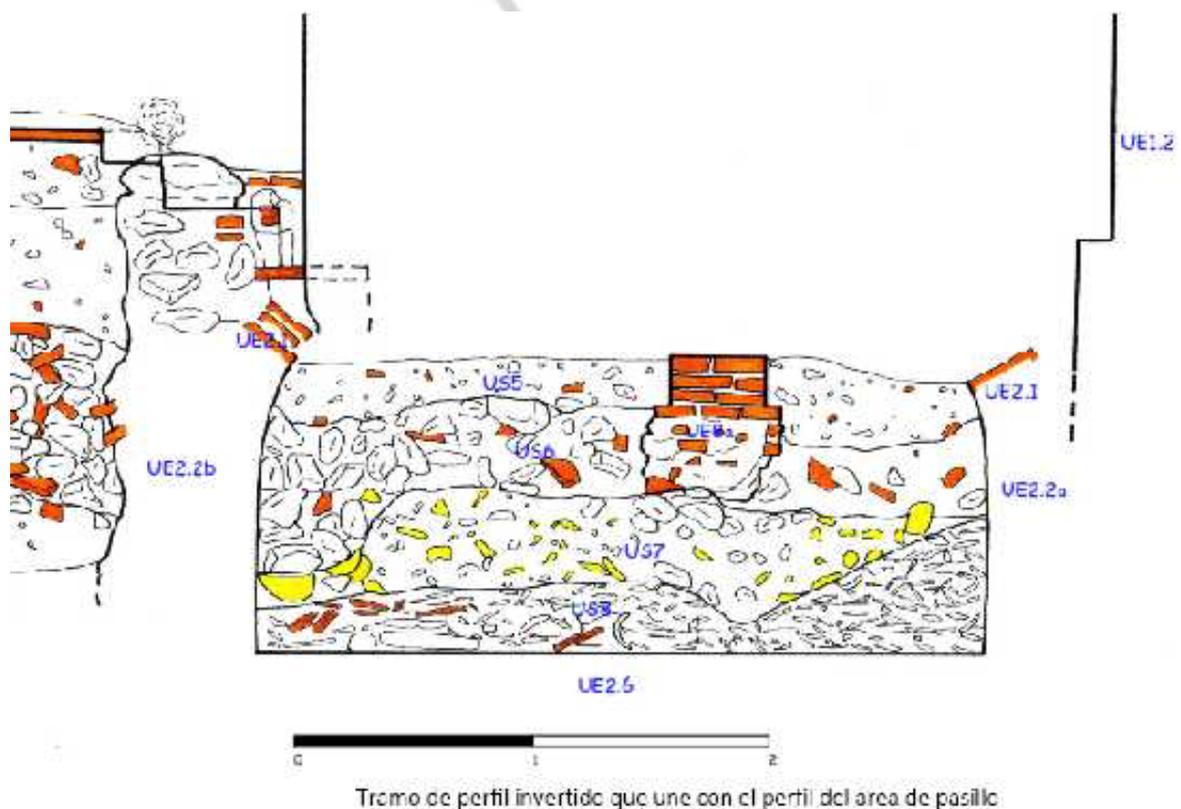
Bajo las capas ya descritas se han documentado dos estratos de sepulturas propiamente dichos. La superior se ha detectado especialmente en el banco norte (UE2.6a) y en los huecos a modo de pasillos existentes entre los bancos longitudinales de ambos lados y la estructura de la escalera.

Ocupan por tanto las partes más bajas de las estructuras (banco y suelo) y están formados por restos de maderas con huesos (US11) y un nivel por debajo que se diferenciaría del anterior en que los restos están mucho más degradados, especialmente las maderas.

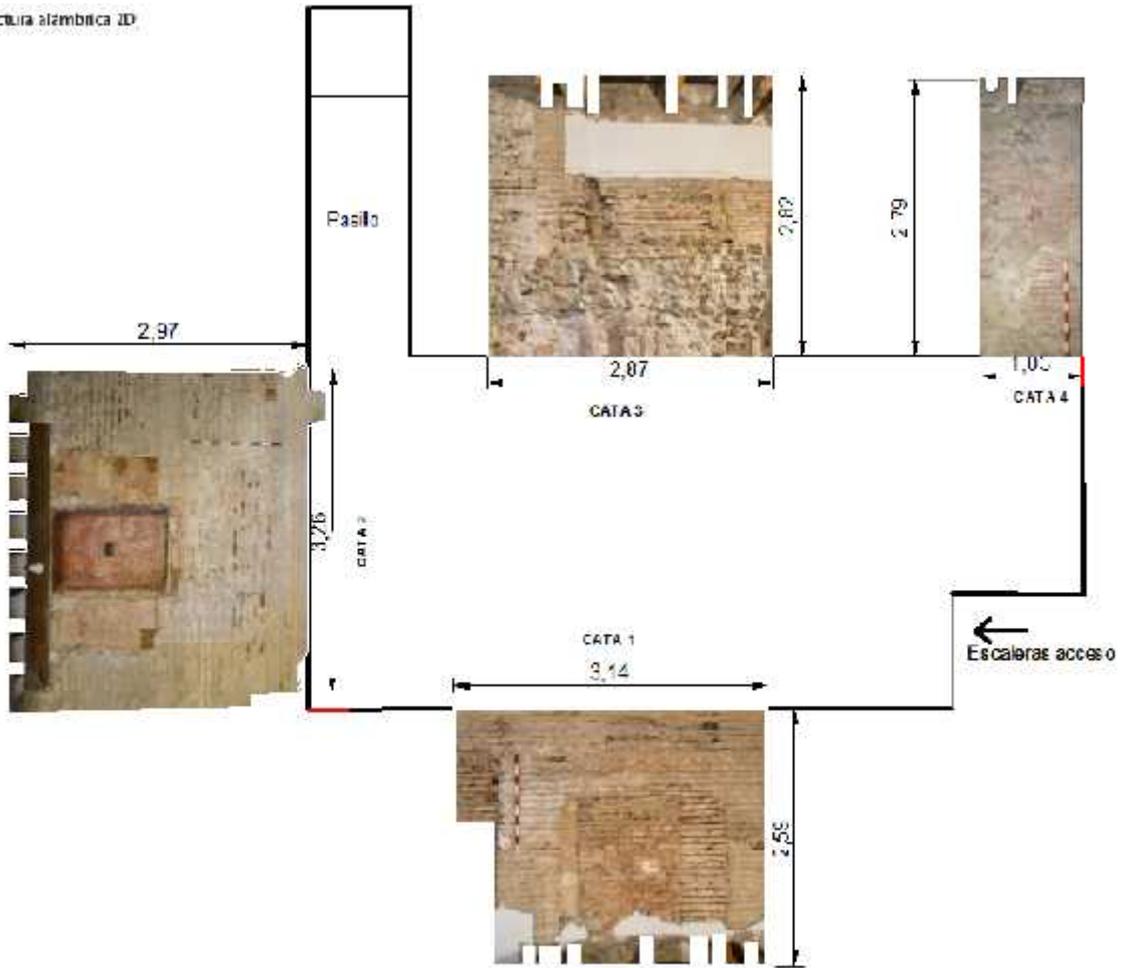
El estudio estratigráfico murario se ha realizado mediante la práctica de 4 catas, con las dimensiones y situación que se reflejan en la siguiente figura adjunta (las marcas con línea roja son dos pequeñas comprobaciones que se realizaron posteriormente).

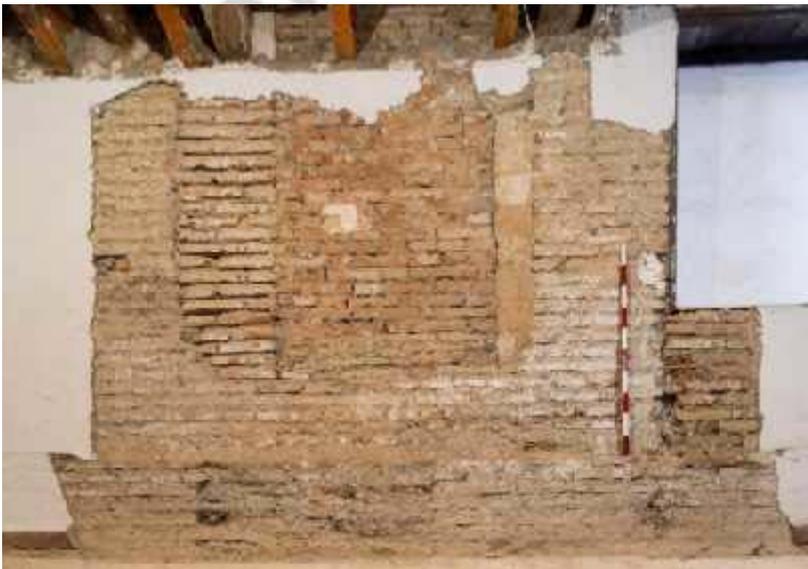
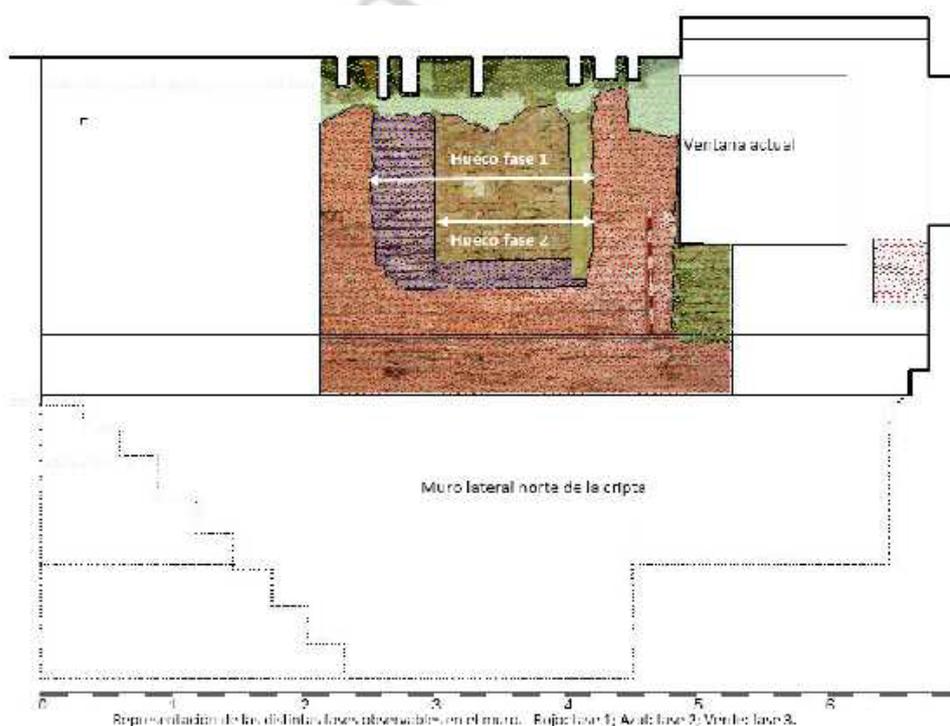
CATA 1

Los resultados del análisis han evidenciado la presencia de tres fases constructivas:

Fase 1. Correspondiente a la fase fundacional de la iglesia, siglo XVI.

El muro norte estaba formado por una fábrica continua y contaba con un hueco central de 1,70m de anchura.

Fase 2. Correspondiente a un momento posterior de fecha desconocida, en el que se reduce el hueco primitivo mediante la ejecución de un lienzo vertical (a modo de machón) en el lateral izquierdo, acompañado de varias hiladas en la parte baja del hueco. Vinculado a ello se produce un picado o rotura de la fábrica original por motivos que se ignoran.

Fase 3. Correspondiente a un momento de época reciente, asociado a la instalación de la vigería metálica o a alguna reparación de las anteriores de madera. Se cierra definitivamente el hueco central y se adapta o remodela el de la parte derecha.

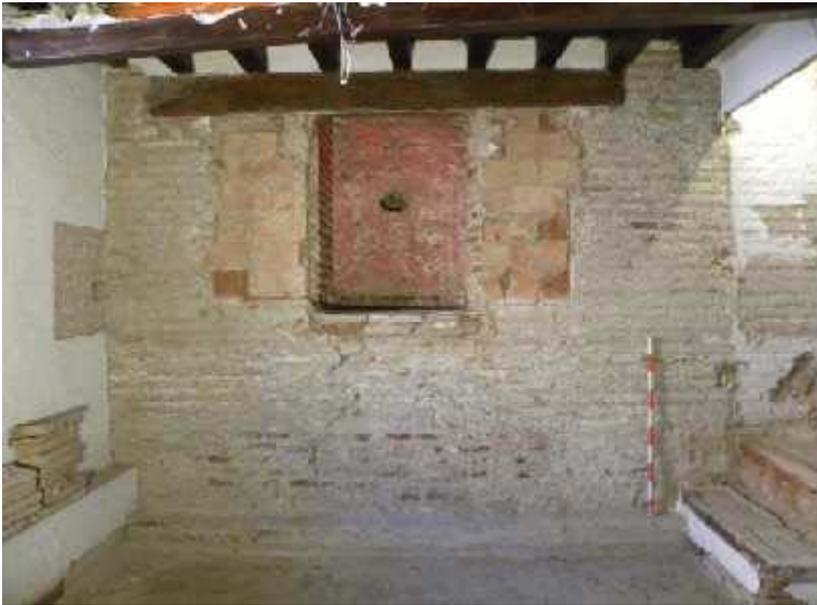
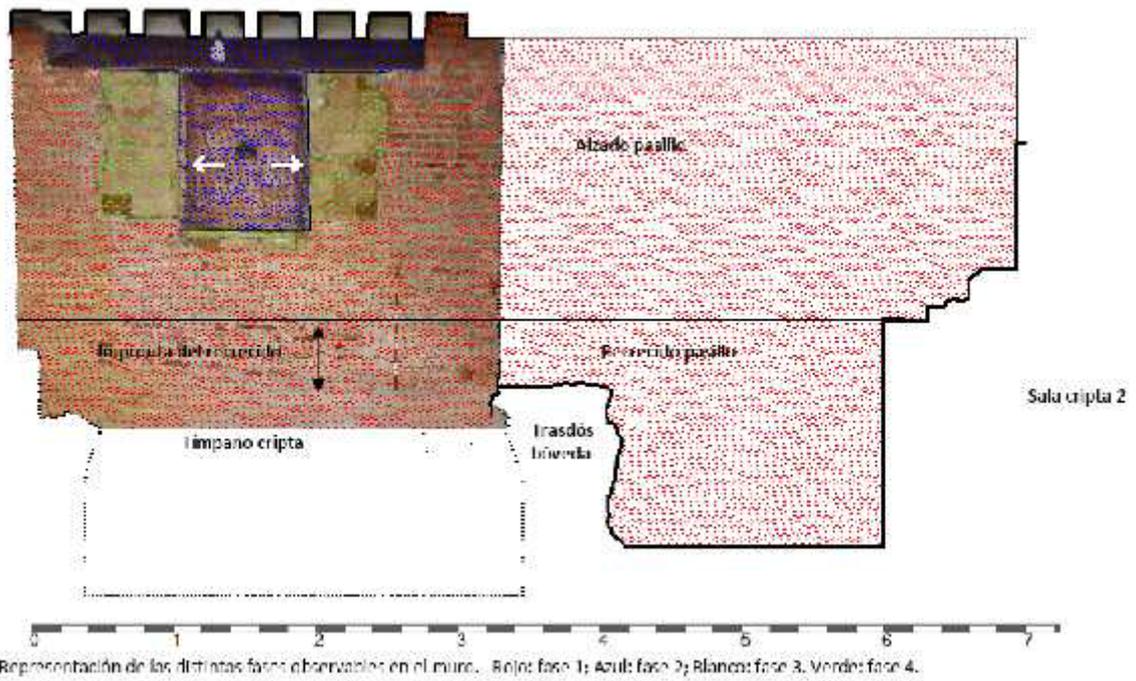
CATA 2

Fase 1. Correspondiente a la fase fundacional de la iglesia, siglo XVI.

Se asocia a la apertura del hueco central de 2m de anchura, mediante picado del muro preexistente, tal y como se observa en el fondo de la hornacina actual. Se trata de un hueco ciego de funcionalidad desconocida (posible altar o retablo). En esta fase debió ejecutarse el cargadero.

Fase 3. De fecha indeterminada, aunque el revestimiento de pintura roja se encuentra también en uno de los lienzos que actualmente configuran la base del presbiterio, teóricamente de finales del siglo XVIII o del XIX. Se asocia a la reducción del hueco central por motivos que se desconocen.

Se asocia al cierre definitivo del hueco central y a la última adaptación de la sala.

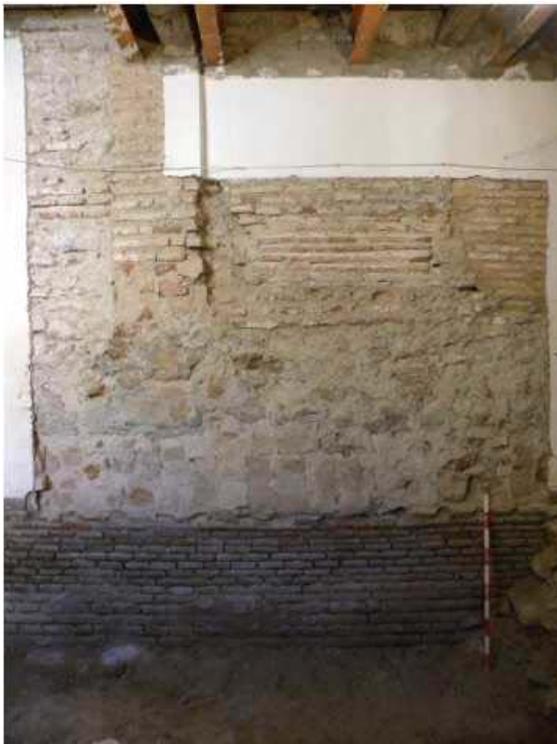
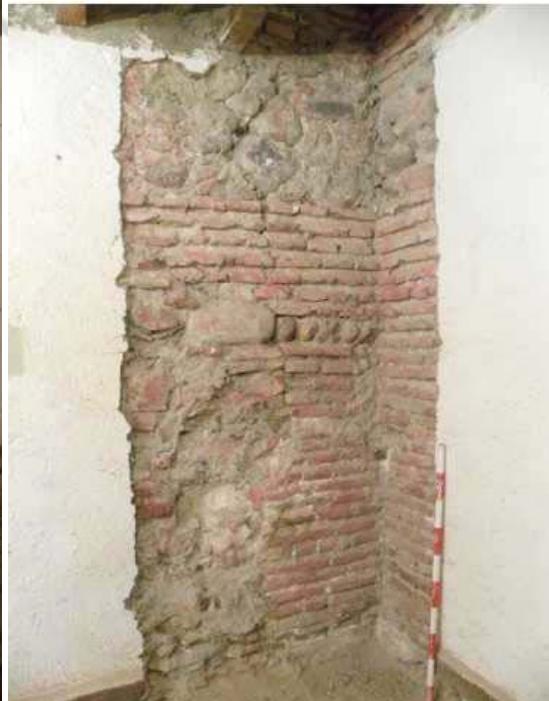
CATAS 3 Y 4

Los resultados del análisis han evidenciado las siguientes fases constructivas:

Fase 1. Correspondiente al momento en que se construye el nuevo presbiterio, según las fuentes a mediados del siglo XIX.

Fase 2. Vinculada a la demolición de la bóveda de la cripta y anulación del uso de la misma. Se producen reparaciones y adaptaciones en los muros de la fase anterior debido básicamente a la necesaria adecuación una vez retirada la bóveda de la cripta a la que la construcción de esos muros se tuvieron que adaptar. Así mismo, las reparaciones se realizaron en aquellas zonas donde las fábricas originales estaban más deterioradas.

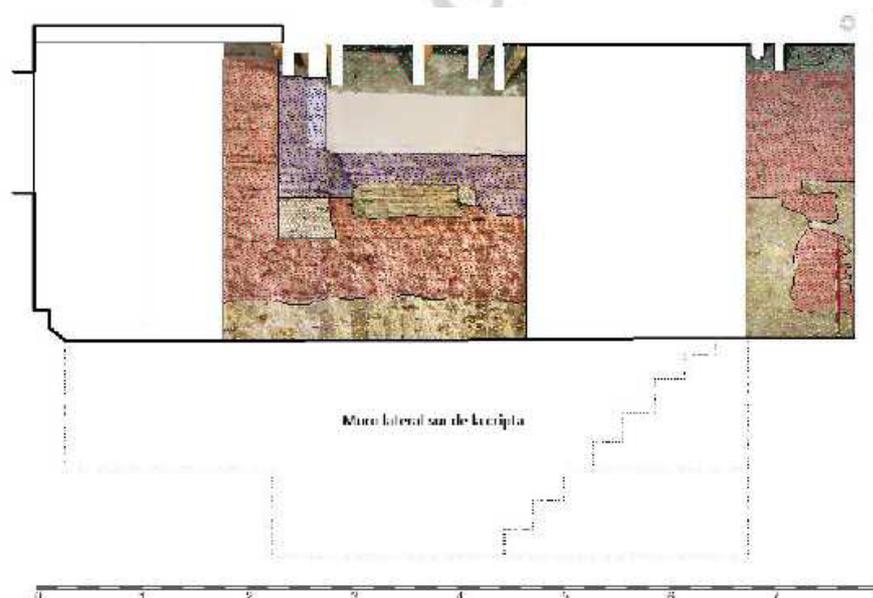
Representación de fases de las catas 3 y 4. Rojo(1): Fase 1; Azul (2), verde(3), amarillo(4) y blanco(5): Fase 2; Azul claro: Fase 3.

Azul (2) pilastre y fábrica de ladrillo de distinto tipo que posiblemente sustituyan a la original.

Verde (3) fábrica de ladrillo de distinto tipo ejecutada para reparar el muro.

Amarillo (4) revestimiento con ladrillo o canchales y mortero para enrasar el muro y cubrir la impronta de la bóveda.

Blanco (5) Reparaciones puntuales con morteros, piedras y fragmentos de ladrillo de distinto tipo.

Se incluyen en esta fase los puntos 2,3 4 y 5 de la cata 3 , y el punto 2 de la cata 4.

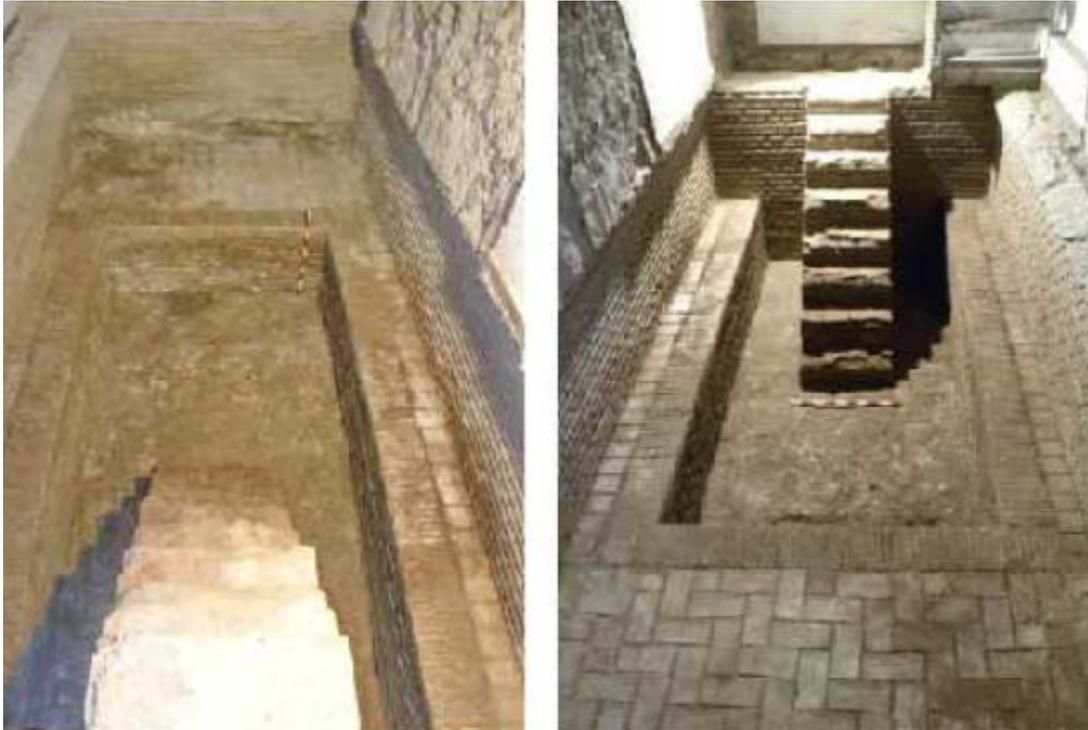
Bóveda

La cubierta de la cripta debía ser mediante bóveda de cañón ligeramente rebajada, de una rosca de ladrillo a soga, con los tizones vistos. La fábrica es de piezas de 30cm x 13,5-14cm x 3cm con junta de mortero de tierra y arena pobre en cal, de unos 2cm. Se conservan 50cm del arranque de la bóveda, construida sobre el muro lateral con fábrica continua.

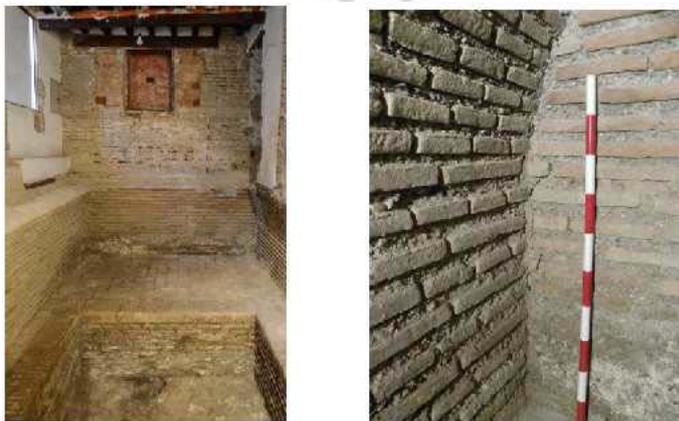
El tradós de la bóveda estaba reforzado por masa de hormigón cal y bolos de un espesor de en torno a los 80cm (solamente reconocido a la entrada del pasillo).

Perspectiva del arranque de la bóveda en los muros laterales de la cripta

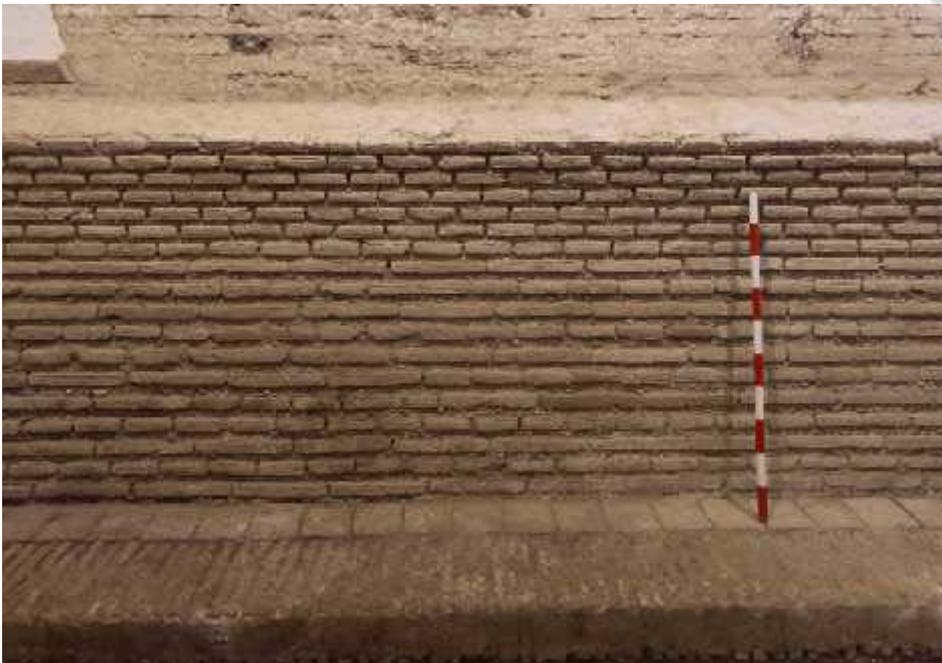
Muros laterales mayores norte y sur

Los muros laterales de los lados norte y sur de la cripta son de fábrica de ladrillo con piezas de 30cm x 13,5 -14cm x 3cm y junta de mortero de tierra y arena con algo de cal de unos 3cm, ejecutada mediante alternancia de hiladas a soga y tizón contrapeadas, bajo el aparejo curvado de la bóveda antes descrito.

Tienen 70cm de altura, (1,20 contando el tramo curvo de la bóveda). Se desconoce su espesor aunque posiblemente sea de unos 30cm (considerando los tizones vistos), más el refuerzo del trasdós (posiblemente solo presente en el lado sur). No están trabados con los muros de los lados menores.

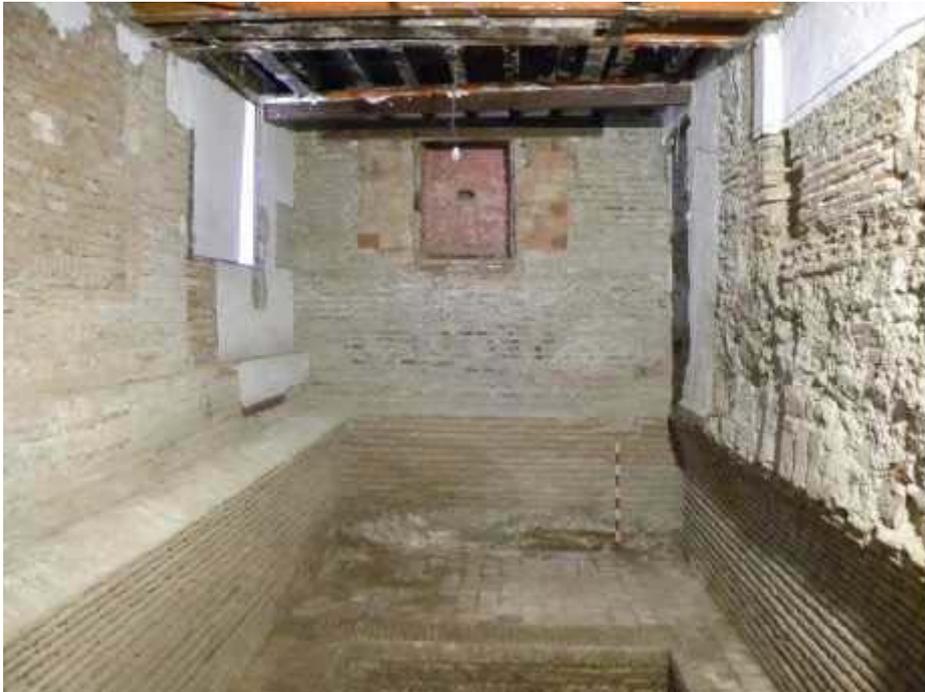
Muro oriental

Muro de 1,20m de altura, trasdosado a la parte baja (recrecido) del muro principal de la iglesia (UE 1.1.).

Está realizado mediante hiladas a soga contrapeadas con mortero de tierra, arena y cal en las juntas de la mitad superior. Esta fábrica se encuentra sobre una base de motero grosero de cal (cal, arena y gravilla) a modo de zócalo enrasado con la fábrica superior. En la parte inferior derecha de ese zócalo se encuentran tres hiladas de ladrillo ligeramente inclinadas, colocadas con los tizones vistos y trabados con el mismo mortero de cal, que a su vez se encuentra en las juntas de la mitad inferior del tramo de fábrica de ladrillo.

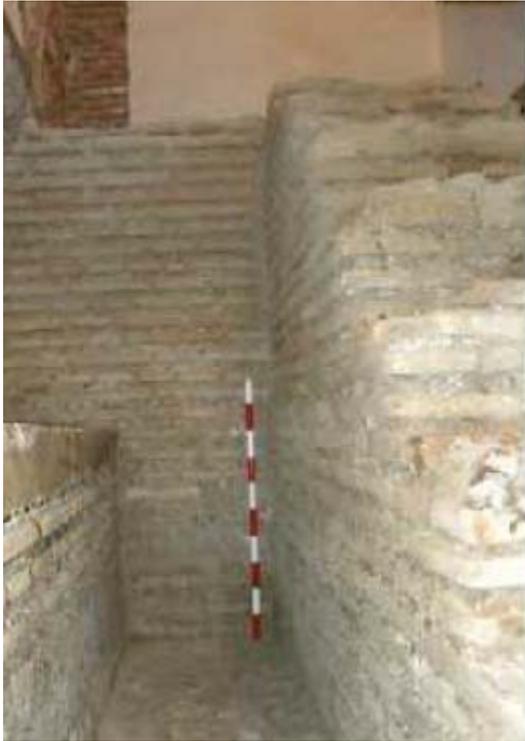
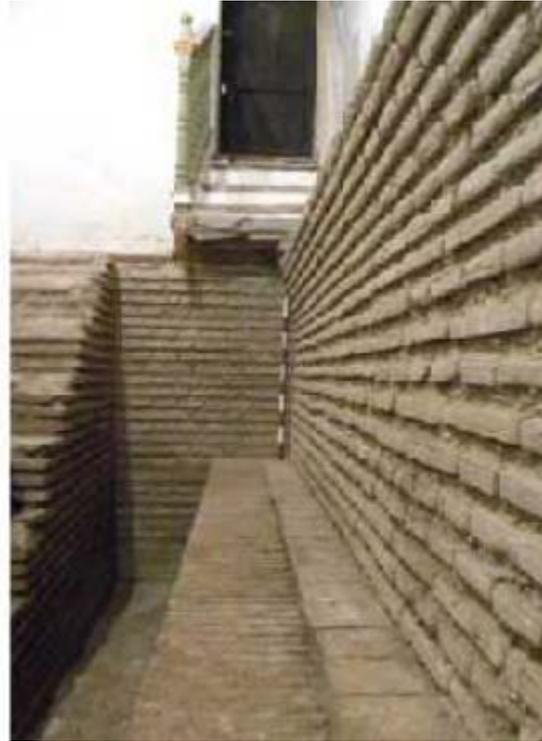
Muro occidental

Muro de cierre por el lado a través del que se producía el acceso a la cripta. Conserva 2m de altura y tiene 75cm de anchura. Está realizado con fábrica de ladrillo aparejada mediante hiladas alternas a soga y a tizón, con junta de mortero de las mismas características que las de los lados largos. En el eje se encuentra la escalera y de sus extremos parten las bancadas laterales. Sobre este muro se construye la escalera de acceso a la habitación.

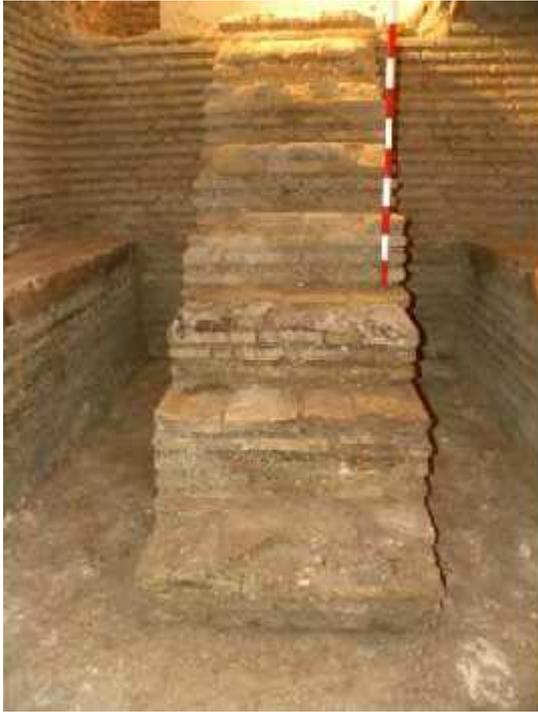
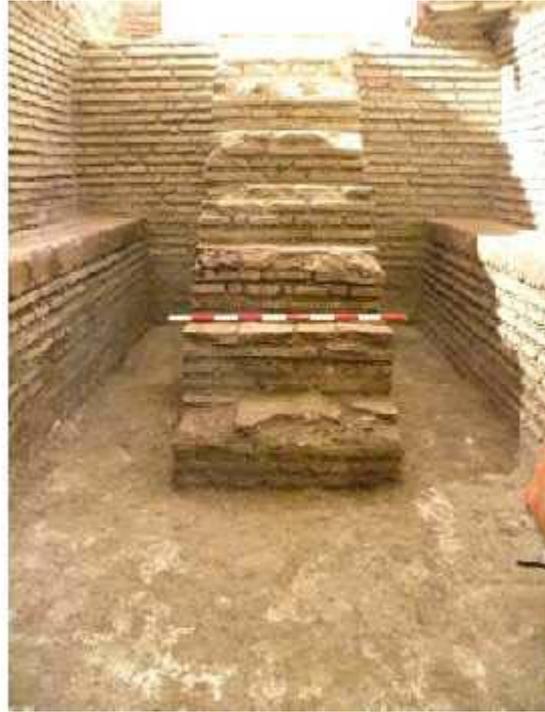
Escalera

Es una escalera irregular de mucha pendiente, que arranca del eje del muro de cierre occidental, con el que está trabado. Presenta 86 cm de anchura , con ocho peldaños de huella de distintos tamaños , entre 32 y 27cm, y tabica de alturas entre 16cm (la primera) y 30cm.

La fábrica de ladrillo presenta similares características que la de los muros de la cripta, más una pieza de 45cm que constituye la huella. Las juntas son de unos 3cm, con mortero de tierra y arena con algo de cal.

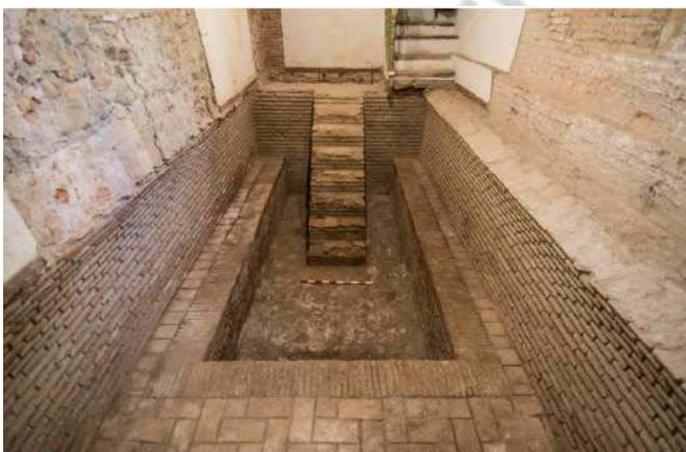
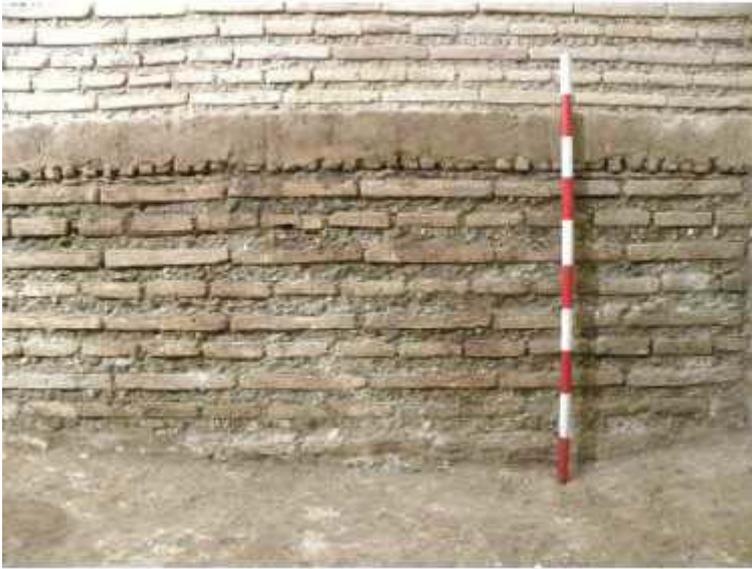
Bancada

En los laterales y fondo de la cripta se encuentra una bancada que forma una “U” de 80cm de altura, abierta hacia el lado occidental. Tiene dos bancos laterales de 50cm de anchura, y el del fondo de 1,95cm.

Están formados en alzado por fábrica de ladrillo de piezas del mismo tamaño que el resto de los muros, con aparejo de hiladas alternas a soga y a tizón y junta de mortero de tierra, arena y cal. En planta presentan colocación en espiga y remate mediante un bordillo de ladrillo de canto (sardinell), revestido con un enfoscado de cal y tierra de tono oscuro.

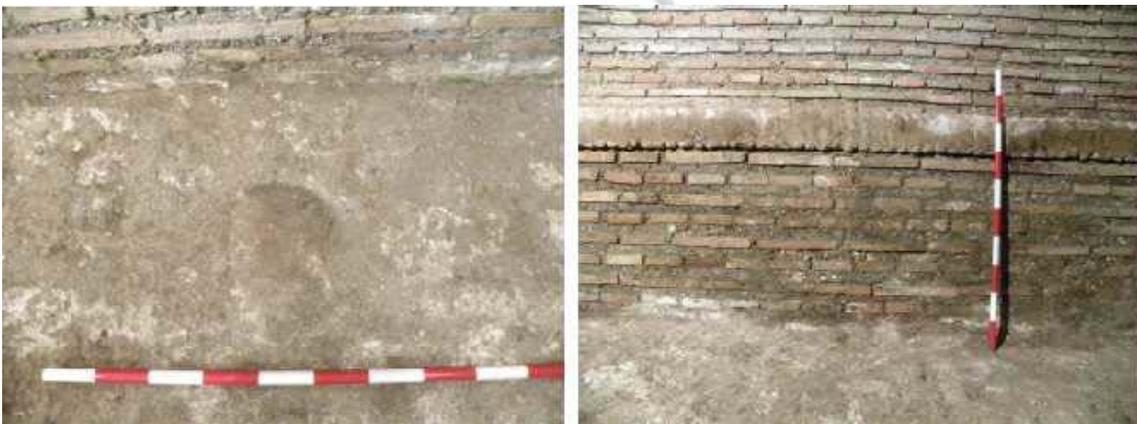
Suelo

El suelo de la cripta está formado por un pavimento continuo de mortero de cal de poco espesor, ejecutado sobre una base de bolos y bloques de piedra con tierra, que se observan en alguna irregularidad que sobresales del plano del pavimento.
