# **ANUARIO ARQUEOLÓGICO DE ANDALUCÍA 2017**

# **1ACTIVIDAD ARQUEOLÓGICA PREVENTIVA EN PLAZA DE SAN PEDRO Nº 6 DE HUELVA**

## **Resumen**

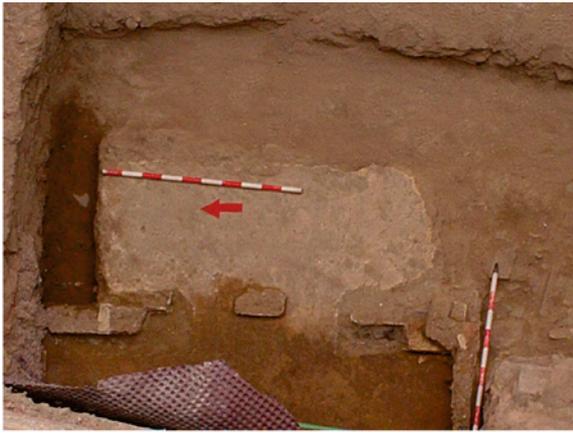
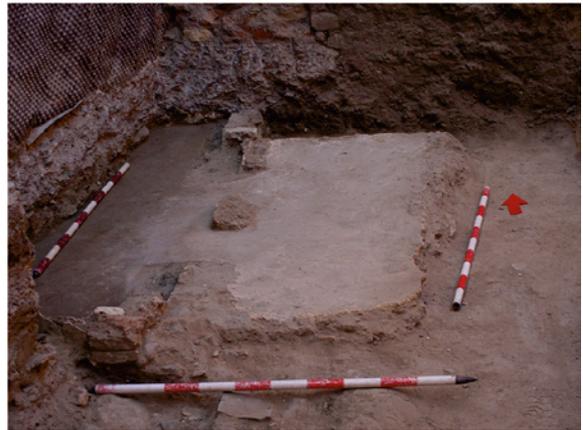
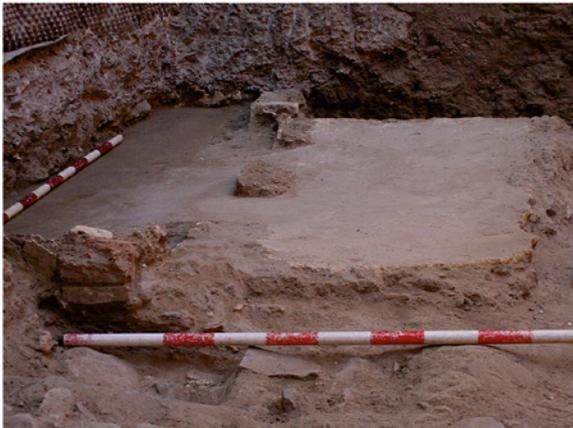
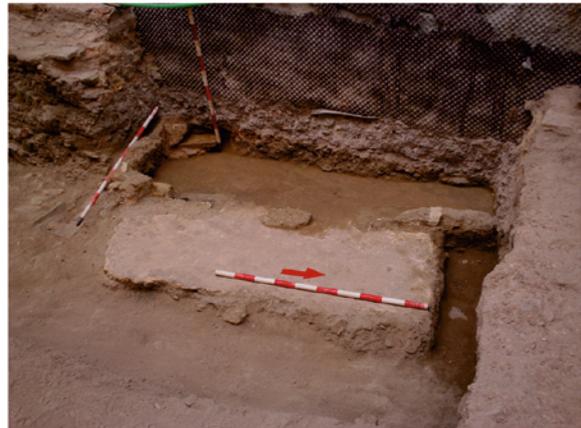
Lámina I. Época islámica. Habitación 1.

A. Vista planta Habitación 1.

B. Vista Habitación 1 desde el Sur.

C. Vista Habitación 1 desde el Sur.

D. Vista Habitación 1 desde el Este

La primera estructura excavada en los Cortes 3 y 4 quedaba delimitada por la presencia de dos muretes, poco gruesos, en el Norte y Sur y que llevaban dirección Este, presentando a su vez dos estrechos tabiques con dirección Norte y Sur que cerrarían la estancia. Estos tabiques quedaban interrumpidos para formar dos vanos cuyo apoyo y divisor sería un pilar central, por tanto se trataría de un vano geminado. Los vanos eran muy estrechos. Muretes y tabiques estaban contruidos con mortero de cal, en escasa proporción, también se observaban fragmentos de cerámica batida y fragmentos de ladrillo, mostrando coloración naranja. Al interior de la estancia los muros presentaban zócalo estucado en rojo y decoración de estuco bicolor, blanco y rojo, parcialmente se pudieron reconocer los motivos florales caídos sobre el pavimento. También se hallaron fragmentos estucados de las esquinas de tabiques o muretes que se presentaban redondeados. El tratamiento decorativo de muretes y tabiques al interior de la estancia era diferente al tratamiento exterior, apareciendo enfoscados en blanco.

Se desconoce la anchura del muro Norte, ya que su anchura y continuación se localizaban bajo losa de hormigón. En el caso del muro Sur presentaba enfoscado blanco al exterior de la estancia y se observó un enfoscado anterior y recrecimiento al exterior del murete, pero no se conservaba la anchura completa del mismo ya que estaba muy afectado por las remociones del terreno y construcciones posteriores.

El firme de la estancia presentaba un pavimento construido con argamasa, mortero y gravas finas, de coloración amarillenta, suelo que cubriría la superficie de la estancia y que se extendería hacia el Este, ya al exterior de la misma. El pavimento se adosaba a los muretes Norte y Sur y al pilar al interior de la estancia, no así a los tabiques, delimitando un espacio en reserva. Este espacio exento de pavimento se reservó al interior de la estancia y mostraba

una matriz terrosa, color marrón y continente de restos de cal y escasos carbones. Este espacio no corresponde a una rotura o pérdida del pavimento, sino que es un espacio reservado a conciencia. La continuación del pavimento hacia el Este conformaría un espacio deambulatorio o patio, en torno al cual se organizaban las estancias de las casas islámicas.

El pavimento conservaba en la zona Sur de la estancia, próximo al murete, una oquedad o perforación, de forma circular y reducidas dimensiones. Sobre él y en un nivel de relleno correspondiente al momento del abandono, se halló una cazuela bruñida completa. Alrededor de la oquedad, sobre el pavimento, se advirtieron signos de exposición al calor, que no al fuego, de lo que se deduce que esta estancia podría haber servido de lugar de consumo de alimentos y que la perforación habría sido habilitada para encajar una pieza más pequeña, anafe o soporte, sobre la que colocar la pieza de vajilla portadora del alimento. Esta destrucción del pavimento, por tanto, habría sido realizada ex profeso. Al exterior de la estancia el pavimento se conservaba en peores condiciones, mostrando roturas, grietas y pérdida de masa.

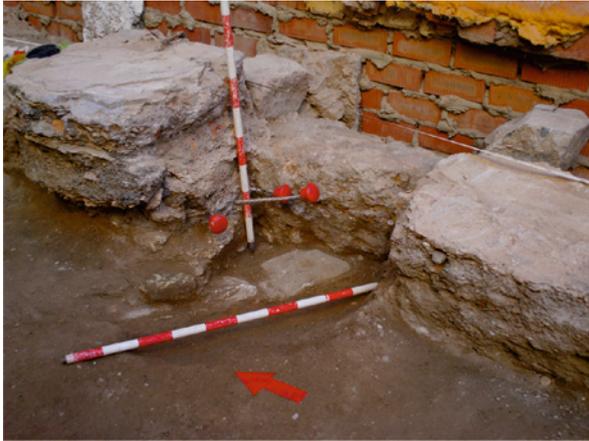
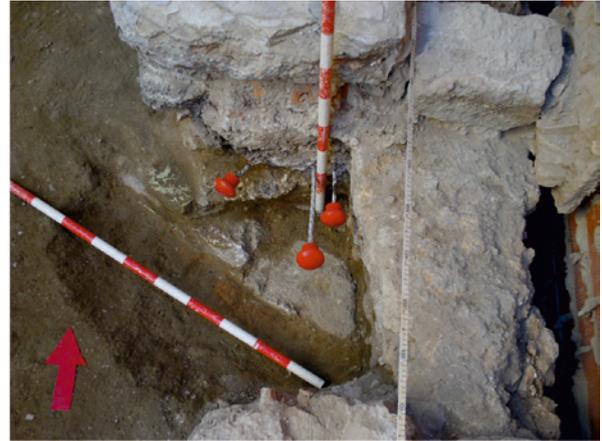
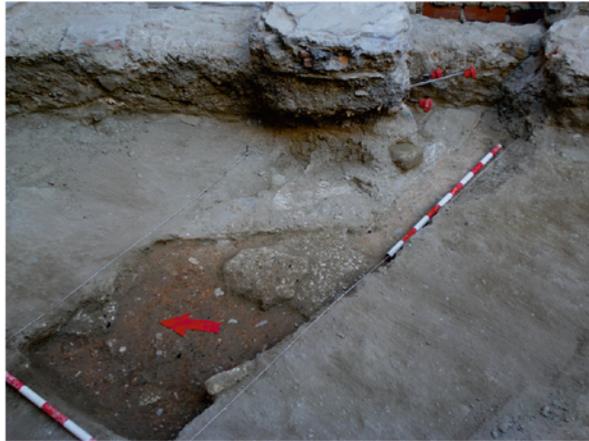
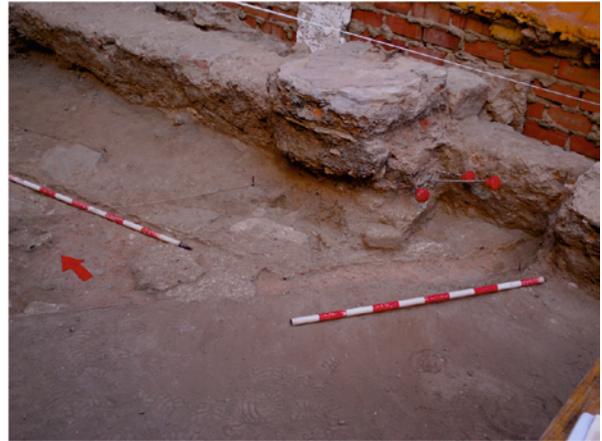
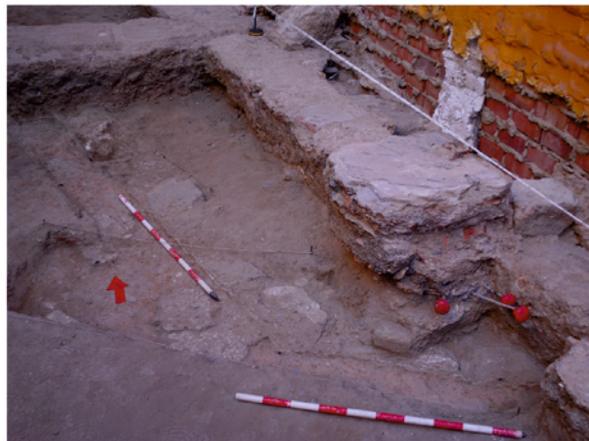
Lámina II. Época islámica. Habitación 2.

A. Inicio excavación UEM 5.16

B. UEM 5.16 adosada a UEM 5.13

C. Quiebro hacia el Norte de UEM 5.16

D. UUEEMM 5.16, 5.17 y 5.18

E. UUEEMM 5.16, 5.17 y 5.18

Ya en el Corte 5 se advirtió la presencia de una estructura muraría adosada a UEM 5.13, se trata de UEM 5.16. Esta unidad fue excavada únicamente en planta por hallarse bajo cota de afección de la obra. De esta manera se documentaron los restos de un muro, conservaba primera hilada de material constructivo: pizarra, fragmentos de calcarenita y ladrillos fragmentados, con tramos interrumpidos y, también a tramos, conservaba línea de enfoscado blanco al exterior. La observación de la estructura permitió interpretar que estaba adosada a la alineación de sillares, ya que la primera pizarra adosada presenta el corte o factura perfecta para adosarse al bloque de calcarenita UEM 5.13, sin evidencias de corte de la estructura en planta, por lo que su cronología sería posterior. El primer tramo de la unidad, partiendo del adosamiento a UEM 5.13, presenta un cambio de orientación hacia el Noroeste, estableciendo un ángulo superior a 90°, lo que resultó extraño teniendo en cuenta que un ángulo superior impide un mejor aprovechamiento cuantitativo del espacio. Posteriormente se advirtió un nuevo cambio de dirección del muro hacia el Oeste, perdiéndose bajo una losa de hormigón que, una vez desmontada, confirmó la destrucción de la estructura por procesos constructivos posteriores. La anchura del muro no excedía de los 0,30 m.

En cuanto a material arqueológico cabe decir que no se documentó elemento mueble alguno que permita fechar la estructura. El muro sólo fue documentado en planta. La estructura estaba muy arrasada como consecuencia de los movimientos de tierra generados por las distintas construcciones contemporáneas edificadas en el solar nº 6 de San Pedro.

Asociada a esta estructura se hallaron los restos de un suelo sobre una cama de preparación o nivelación de pavimento de color naranja, son las UUEEMM 5.18 y 5.17. Respecto a la primera cabe decir que los fragmentos aparecen dispersos y fragmentados, no adosados a los restos del muro, UEM 5.16, por lo que podría pensarse que los restos corresponden a los restos de pared caída. Sin embargo la unidad es muy compacta, con un mortero de cal macizo, lo que permite interpretarlo como los restos de un suelo, más aún si lo relacionamos con las características del pavimento hallado en el Corte 3, UEM 3.10-4.13.

La UEM 5.17 corresponde a una cama de nivelación para pavimento. Esta unidad se encuentra adosada a los restos de muro, UEM 5.16, documentándose a diferentes cotas. Se trata de un nivel compacto con gravas finas, sobre él se documentaron los restos del pavimento de cal. Como en el caso anterior esta unidad estaba exenta de material arqueológico.

Estas unidades, UUEEMM 5.16, 5.17 y 5.18 son de difícil adscripción cronológica por la falta de materiales arqueológicos y el estado de conservación en que se encuentran. Únicamente puede asegurarse que son posteriores a UEM 5.13 y que por sus características son muy similares a las unidades documentadas en los Cortes 3 y 4, de definida cronología islámica.

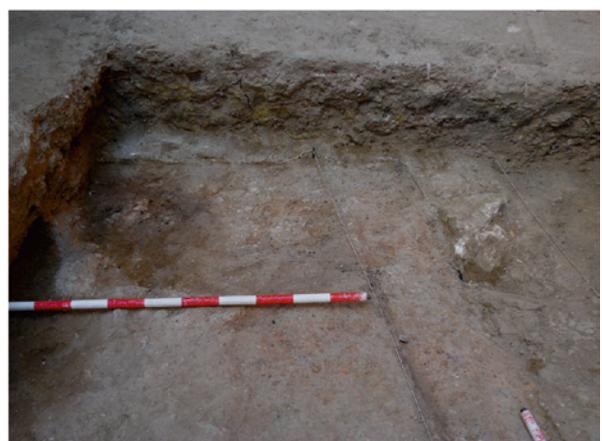
F. Hogar, UEM 5.22

Dentro del Corte 5 en esquina Noroeste, próximo a UEM 5.16 en su extremo Oeste, se advirtió, durante la excavación en planta de la estructura y durante el control arqueológico, un nivel que difería de todo cuanto se había excavado en este corte. Se trataba de un nivel marrón y terroso, en unas zona más compacto y otras más suelto, con presencia de pequeños carbones y de forma más o menos ovalada. Sin embargo se apreció una mancha grisácea

interior que permitió inferir un nivel de ceniza. Esta unidad no estaba junto a los restos de pavimento ni sobre la cama del pavimento por lo que se ha interpretado como el posible hogar de una estancia, localizado en una esquina de la misma. Como ya sucediera anteriormente esta unidad estaba exenta de material arqueológico.

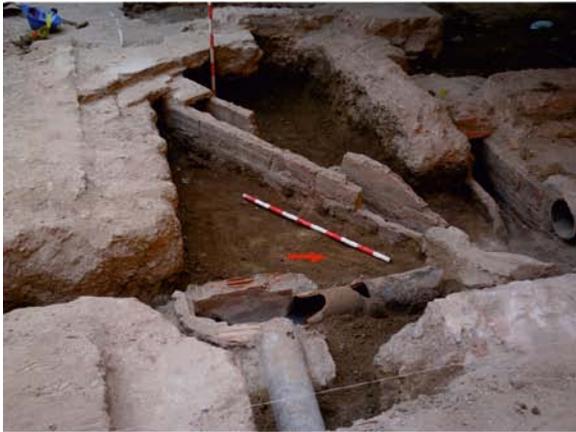
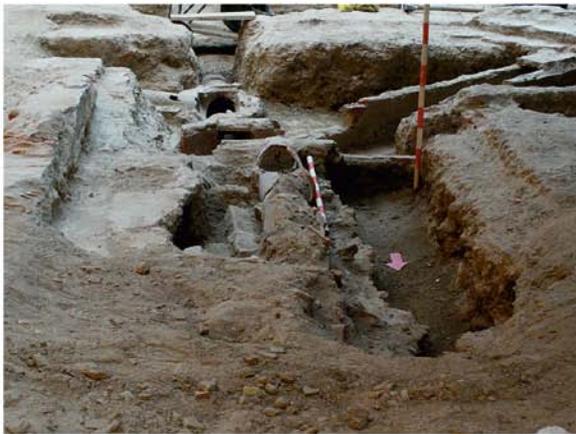
A. Sistema canalización aguas residuales

C. Canalización aguas residuales, vista desde el Norte

Este corte se caracterizó por concentrar en sí una reforma importante realizada a partir de los años 70, momento en que la vivienda de los años 50 se convertiría en Policlínica y se necesitó reforzar las cimentaciones anteriores y atender al mayor volumen de residuos que generaría. Este es el motivo por el que se construyen o reforman las canalizaciones, alcanzándose una cota de profundidad para su construcción de -0,70 m. De esta manera se documentaron: restos de solería y escombros, muro perimetral oeste y losa de hormigón adosada a zapata sobre la que se hallaron restos de alzados de muros, canalizaciones de pvc, cerámica y uralita con bases de hormigón o cemento y arquetas de desagüe y restos de pavimentos contemporáneos. También se documentó la continuación del pavimento islámico hallado en el Corte 3. En este punto es donde se alcanzaría la cota de profundidad máxima, establecida por la documentación de la unidad y que fue de -0,90 m.

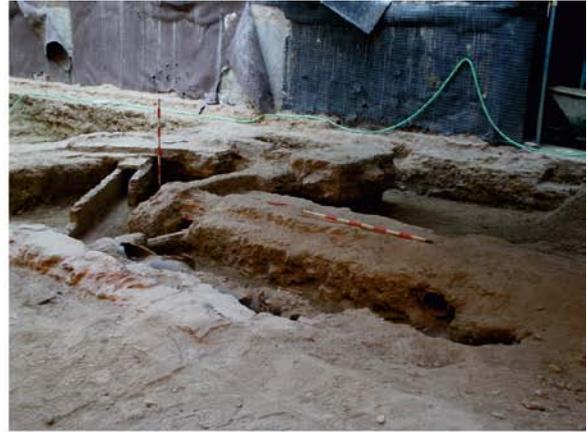
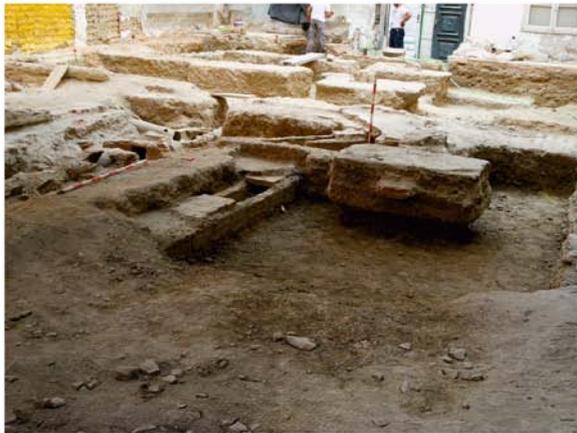
B. Vista general Corte 4 desde zona Este del solar

D. Vista general del Corte 4 desde perfil Oeste.

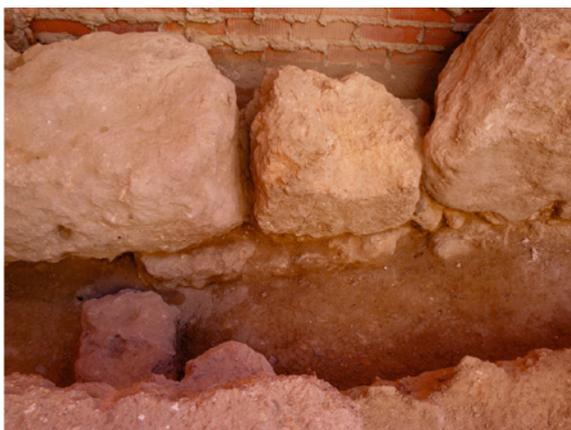
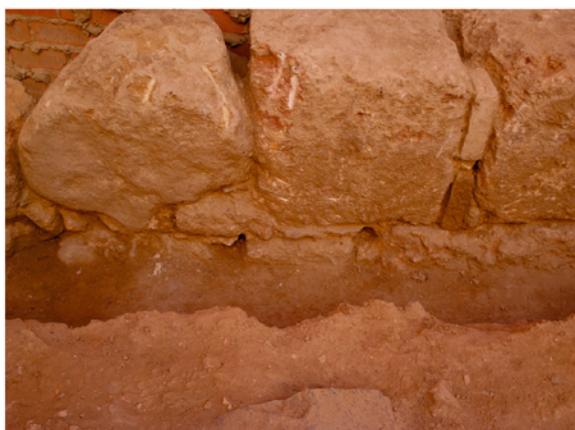
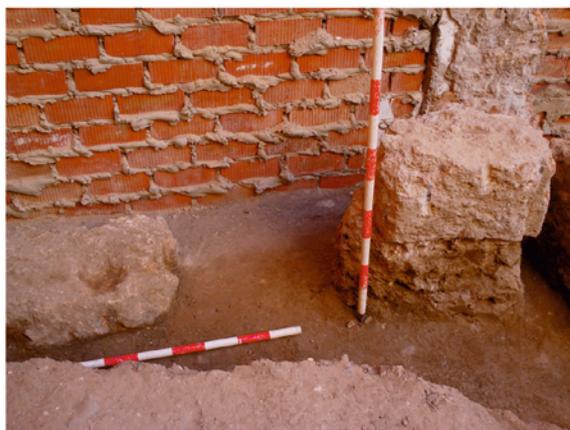
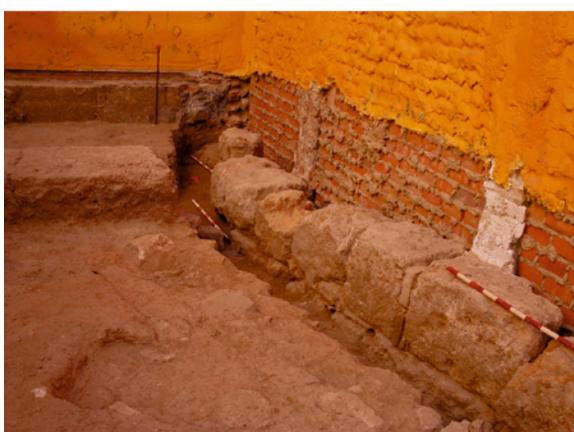
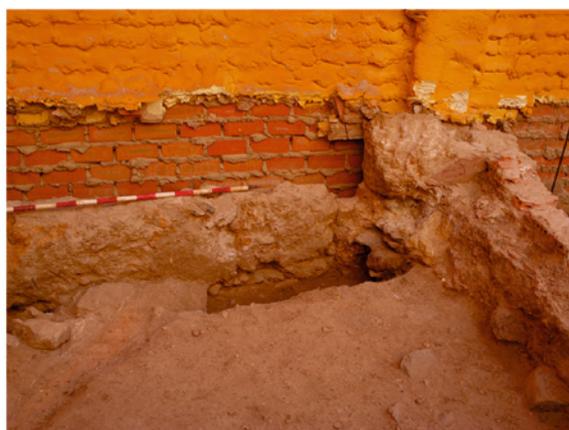
Lámina IV. Época islámica. Muro de sillares de calcarenita.

A. Detalle UEM 5.19

B. Detalle UEM 5.13, los intersticios entre sillares presentan ladrillos romanos

C. Sillares de calcarenita, 6.15 y 6.16

D. UUEEMM 5.13, 5.19, 6.15 y 6.16

E. Detalle UEM 5.13 en tramo Sur

La unidad 5.13, alineación de sillares, se localizó en el perfil Este del Corte 5. La limpieza de este perfil para localizar el perimetral Este de la vivienda contemporánea fue la que permitió el descubrimiento de esta unidad. En cotas superiores se documentaron dos sillares, distantes entre sí, que presentaban en una de sus caras restos de estuco rojo de época contemporánea. Los antecedentes patrimoniales de la zona remitían la presencia de un edificio de grandes dimensiones realizado con sillares de calcarenita y cabía la posibilidad de localizar su continuación en el solar intervenido. Por esta causa el hallazgo de estos primeros sillares alertó de su posible presencia y, desde luego en este caso, de la reutilización del material constructivo que estaría presente en el nº 6 de San Pedro. Retirados los escombros próximos a estos dos sillares se hallaron varios sillares de calcarenita bajo ellos a los que se había adosado la losa de hormigón UEM 5.12. Fue necesario retirar esta losa para documentarlos correctamente. De esta manera pudo apreciarse que la alineación de sillares llevaba dirección Norte, coincidiendo su recorrido con el que debiera llevar el perimetral Este, motivo por el que se aprovecharía su presencia para servir como cimentación y medianera. La documentación de la estructura en profundidad permitió observar la continuación de la misma a cotas inferiores, observándose bajo la hilada superior de sillares otros sillares, sillarejos y fragmentos de pizarra. La estructura estaba *in situ* a pesar de la remoción y reutilización de los sillares hallados a cotas más altas.

La longitud de esta unidad era de 6,68 m, descartando dos sillares no alineados y localizados en el Corte 6, y presentaba una potencia máxima documentada de 0,72 m. La unidad estaría formada por siete sillares.

La unidad UEM 5.19 se localizó bajo la losa de hormigón UEM 5.15 y parecía estar asociada a la UEM 5.13, de la que parecía formar parte en su tramo Norte, aunque presentando un cambio de orientación hacia el Oeste de 290°. La unidad refiere la localización de un sillarejo y un sillar de calcarenita, ambos próximos pero no unidos ni a UEM 5.13 ni entre sí. Se hallaron a cota más baja que la UEM 5.13, una diferencia de casi -0.50 m, por lo que se ha pensado en la posibilidad del desmontaje de parte de la estructura para reaprovechar el material como base para las nuevas cimentaciones contemporáneas o en el aprovechamiento de una estructura antigua, sólida y firme para construir nuevas cimentaciones sobre estructuras preexistentes. La primera posibilidad parece más probable teniendo en cuenta la altura media de los sillares de la UEM 5.13, que presentan unos 0.50 m de altura media, por lo que se habría desmontado una hilada de sillares, siempre tomando como referencia la cota superior de la UEM 5.13 y las medidas de sus sillares. La interpretación de esta unidad como parte de la estructura muraría de sillares no es descabellada si se tienen en cuenta los procesos destructivos naturales y antrópicos que ha sufrido, lo que justificaría la separación de los materiales constructivos y respecto a UEM 5.13. Cabe pensar, por tanto, en la posibilidad de que esta unidad formara una esquina o delimitación de un espacio interno respecto a la alineación de sillares.
