ANUARIO ARQUEOLÓGICO DE ANDALUCÍA 2017

ACTIVIDAD ARQUEOLÓGICA PREVENTIVA AHU-VALPARAÍSO

Datos básicos de la actividad arqueológica.

Ubicación Zona Arqueológica de Huelva. Sector B2.

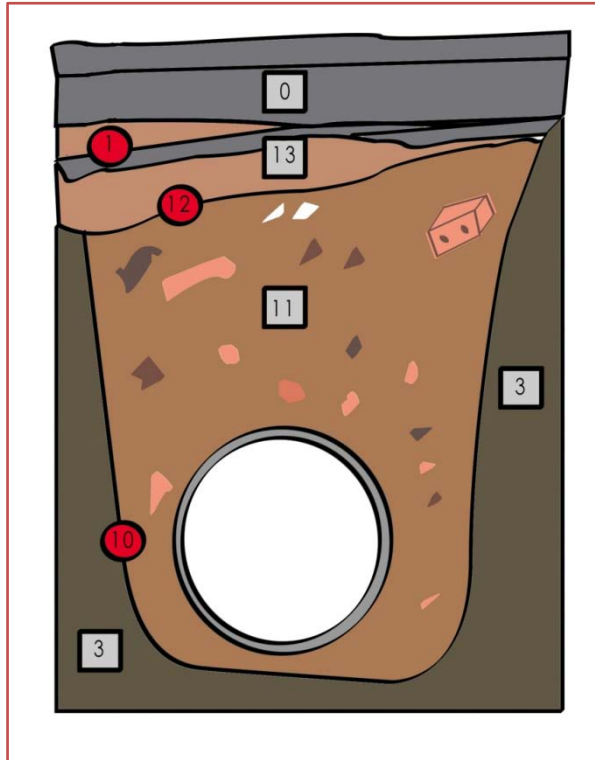
Fig. 6 Croquis de la zanja de las UU EE 10, 11, 12 y 13. Elaboración propia.

UE 10	Negativa de la zanja de canalización anterior.	
Descripción	Unidad constructiva, negativa, vertical.	
Cotas	Superior	- 0,60 m.
	Inferior	- 2,20 m. a – 2,40 m.
Dimensiones	Longitud	> 300 m
Relaciones estratigráficas	Bajo	8
	Corta a	3
	Bajo	12
Relaciones temporales	Relleno por	11
	Anterior	12
Cronología	Posterior a	3, 10
	Actual.

UE 11	Relleno de la zanja de canalización anterior.	
Descripción	Unidad constructiva, positiva, vertical.	
Cotas	Superior	- 0,60 m.
	Inferior	- 2,20 m. a – 2,40 m.
Dimensiones	Anchura	1 a 1,20 m.
Relaciones estratigráficas	Rellena a	10
	Bajo	12
Relaciones temporales	Anterior a	12
	Posterior a	10
Cronología	Actual	
Elemento constructivo	Rellenos y tubería.	
Materiales empleados	Material excavado para UE 10, tubería hormigón. Los rellenos presentan inclusiones de material constructivo actual (ladrillos, cementos, azulejos).	
Técnica constructiva	Canalización.

UE 12	Negativa obras de calle anterior.	
Descripción	Unidad constructiva, negativa, horizontal.	
Cotas	Superior	- 0,25 m. a -0,40 m.
	Inferior	- 0,60 m. a – 0,65 m.
Relaciones estratigráficas	Corta a	3, 2
	Cortada por	1
	Revestida por	13
	Sobre	10, 11
Relaciones temporales	Anterior a	1,13
	Posterior a	2, 3, 10, 11
Cronología	Actual

UE 13	Obras de calle anterior.
Descripción	Unidad constructiva, positiva, horizontal.
Cotas	Superior -0,25 m. Inferior - 0,60 m. a - 0,65 m.
Relaciones estratigráficas	Reviste a 12 Cortada por 1
Relaciones temporales	Posterior a 12 Anterior a 1
Cronología	Actual
Elementos constructivos	Pavimento
Materiales empleados	Gravas, zahorra gris y asfalto.

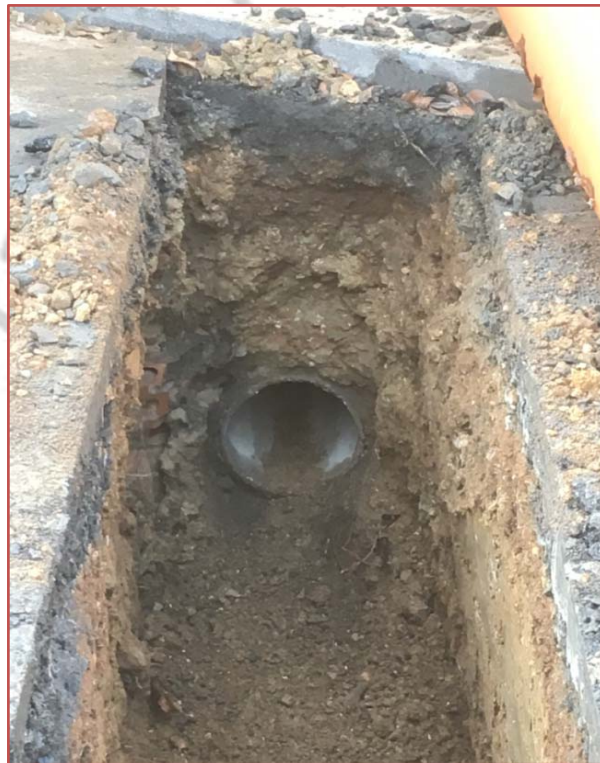
Lám. IV UU EE 14 y 15. Detalle. Elaboración propia.

UE 14	Negativa de zanja de tuberías de acometidas anteriores.
Descripción	Unidad constructiva, positiva, horizontal.
Cotas	Superior -0,45 m. a - 0,55 m. Inferior - 1,60 m.
Dimensiones	Longitud 7 m. Anchura 0,65 m.
Relaciones estratigráficas	Bajo 1 Corta a 3 Relleno por 15
Relaciones temporales	Anterior a 1, 15 Posterior a 5
Cronología	Actual

UE 15	Relleno de zanja de tuberías de acometidas anteriores.
Descripción	Unidad constructiva, positiva, vertical.
Cotas	Superior - 0,45 m. a -0,55 m. Inferior - 1,60 m.
Dimensiones	Anchura 0,65 m.
Relaciones estratigráficas	Rellena a 14 Bajo 1
Relaciones temporales	Anterior a 1 Posterior a 15
Cronología	Actual
Elemento constructivo	Rellenos y tubería.
Materiales empleados	Material excavado para UE 14, tubería. Los rellenos presentan inclusiones de material constructivo actual (ladrillos, cementos, azulejos) y desechos (botellines).
Técnica constructiva	Canalización.

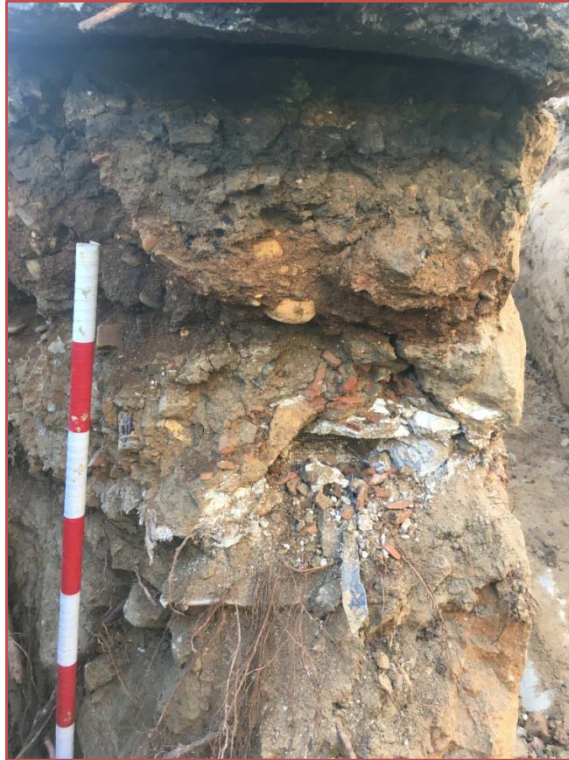
Lám. V Detalle de UE 15. Elaboración propia.

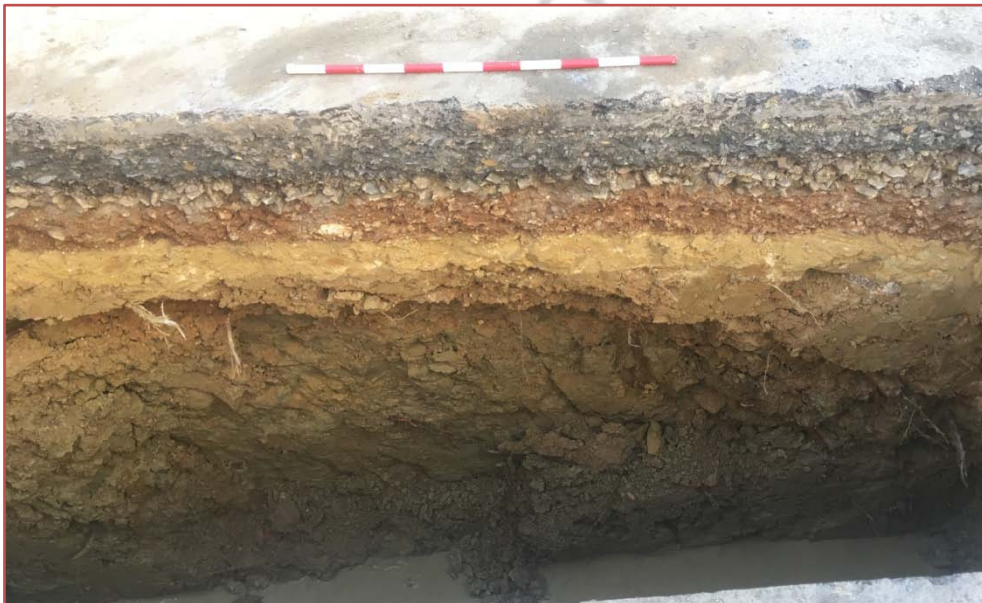
Lám. VI UE 16 en F 5. Elaboración propia.

UE 16	Arenas amarillas
Descripción	Unidad constructiva, positiva, horizontal.
Cotas	Superior - 0,25 m. a -0,45 m. Inferior - 0,50 m.
Dimensiones	Anchura > 1,50 m.
Relaciones estratigráficas	Bajo 12 Sobre 11, 10
Relaciones temporales	Anterior a 12 Posterior a 10, 11
Cronología	Actual
Elemento constructivo	Compactado, firme o nivelado.
Materiales empleados	Arenas pliocenas procedentes, seguramente, de los cabezos colindantes. Presenta inclusiones de material constructivo actual.

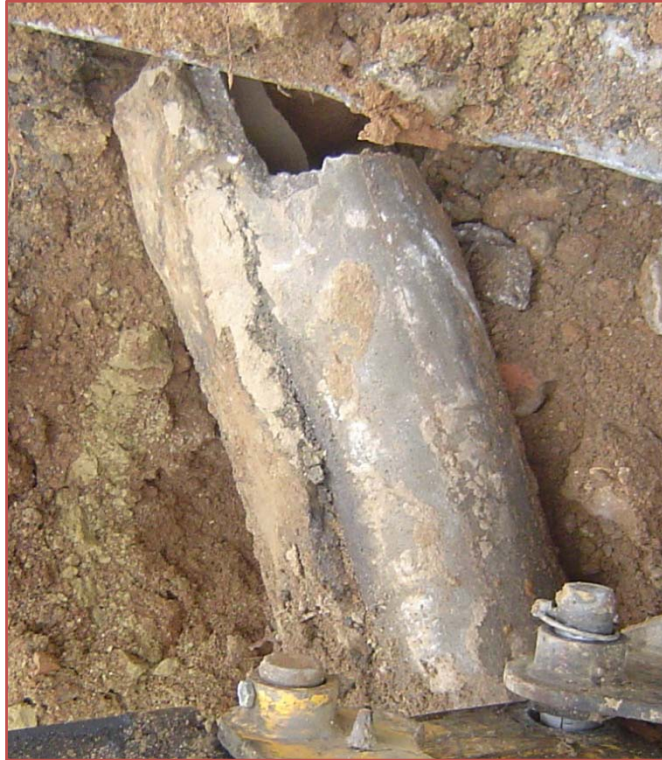
Lám. VIII Tubería de acometida revestida con UE 18, en F 6. Elaboración propia.

UE 18	Mortero.
Descripción	Unidad constructiva, positiva, horizontal.
Cotas	Superior - 0,77 m. a -0,80 m. Inferior - 0,70 m a – 0,90 m.
Dimensiones	Anchura 0,40 m.
Relaciones estratigráficas	Bajo 17 Sobre 19, 3.
Relaciones temporales	Anterior a 17 Igual a 15 Posterior a 19, 3
Cronología	Actual
Elemento constructivo	Mortero.
Materiales empleados	Cementos pobres, posiblemente cal, y arenas de granulometría fina. Presenta inclusiones de material constructivo actual y reviste la canalización del tubo del caño (lado Oeste, segundo pozo de Valparaíso II).
Técnica constructiva	Canalización. Sellado de tubería del caño.
Acabado	En bruto, sin enlucir.

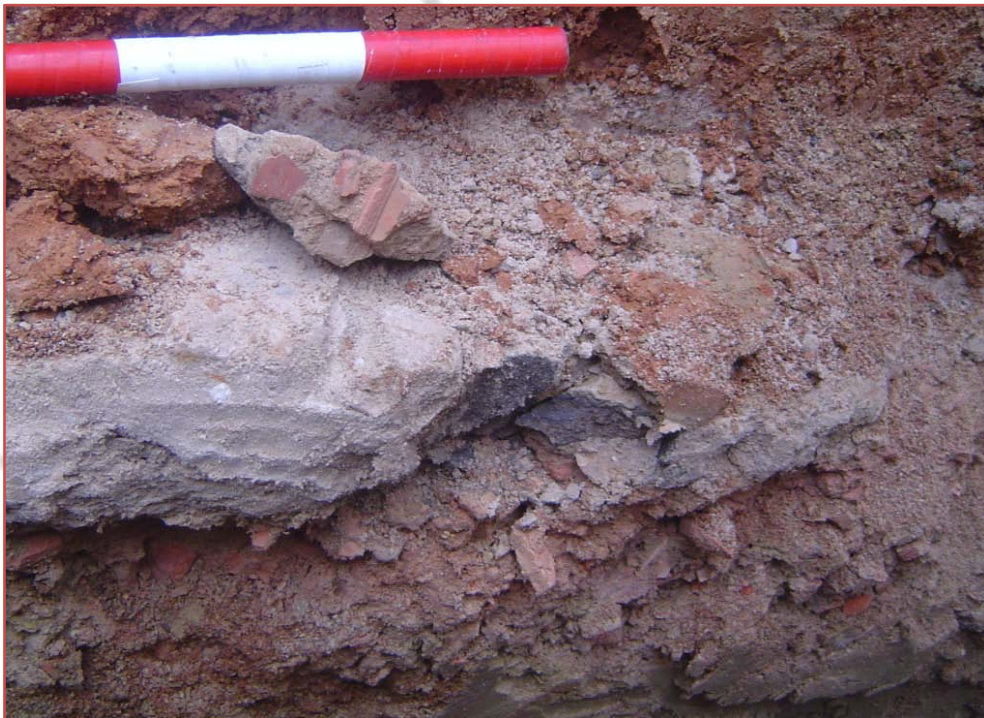
Lám. IX UE 19 en F 6. Detalle. Elaboración propia.

UE 19	Bolsada de escombros actuales
Descripción	Unidad constructiva, positiva, horizontal
Cotas	Superior - 0,80 m. a -1 m. Inferior - 0,80 m. a -1,20 m.
Dimensiones	Longitud > 2 m.
Relaciones estratigráficas	Bajo 17, 18 Sobre 3
Relaciones temporales	Anterior a 17, 18 Posterior a 3
Cronología	Actual
Composición geológica	Arenas.
Color	Pardo anaranjado.
Consistencia	Media a compacta.
Inclusiones	Abundante material constructivo actual, en especial fragmentos de ladrillos actuales.
