ANUARIO ARQUEOLÓGICO DE ANDALUCÍA 2017

INTERVENCIÓN ARQUEOLÓGICA CALLE TORRE, 24 DE HIGUERA DE CALATRAVA (JAÉN)

Vicente Barba Colmenero

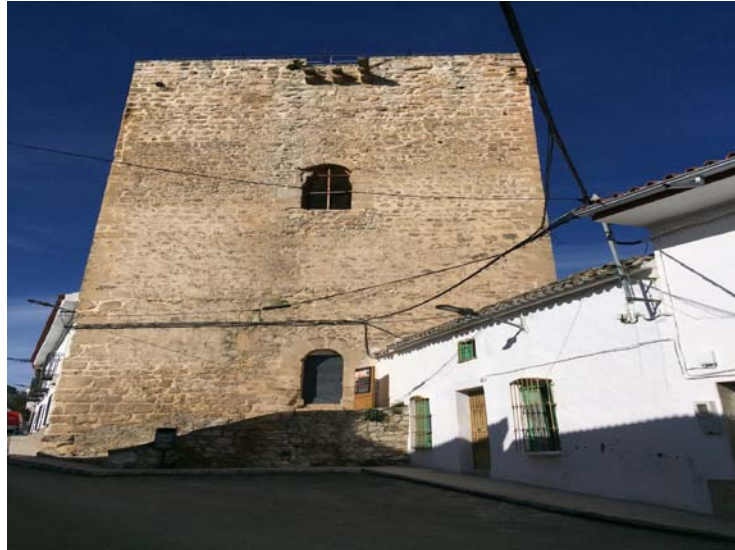
Torre medieval y casa adosada objeto de este estudio

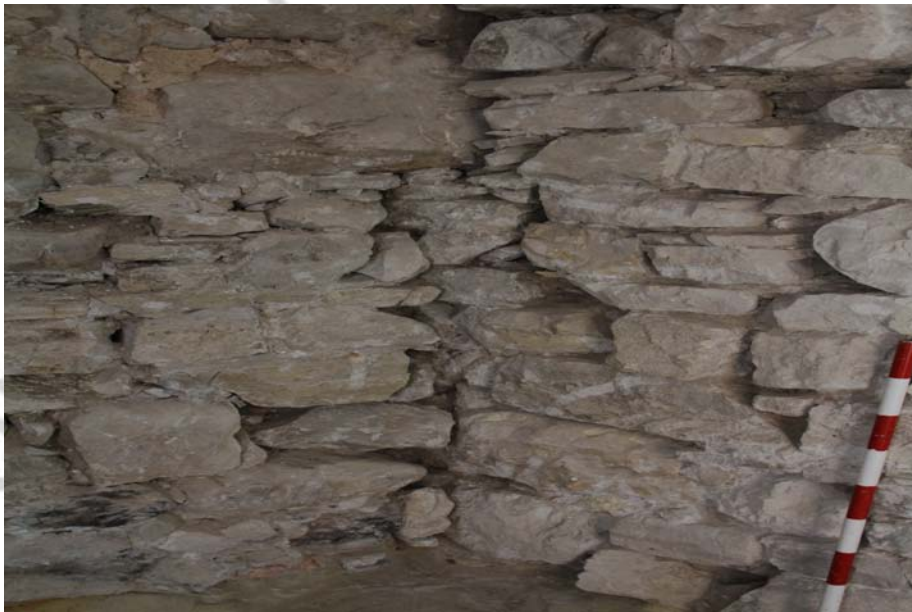
-Fase I: solamente se ha localizado un muro que sabemos que es anterior a la construcción de la torre medieval, ya que como hemos apuntado, la torre se montó sobre dicho muro respetándolo. Se corresponde con la tipología 1.

Muro de la fase I

Posteriormente este muro fue recrecido y su alineación sirvió para configurar la crujía principal de la vivienda.

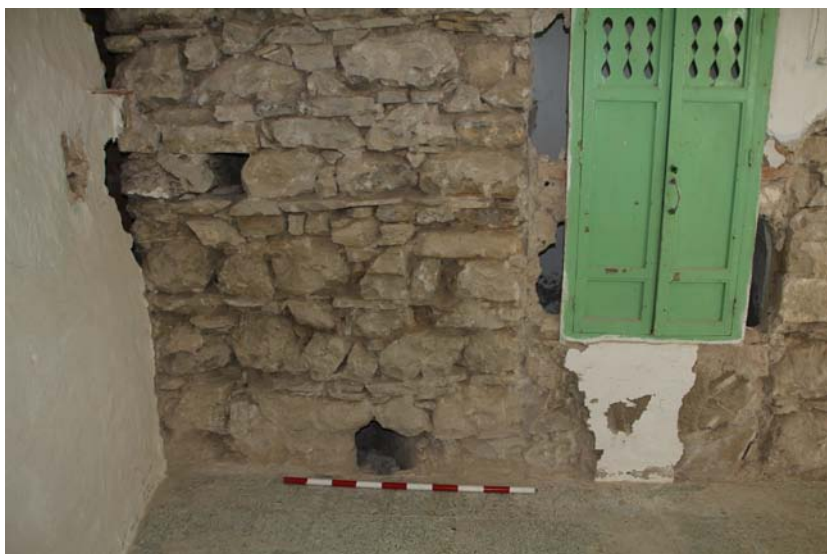
-Fase III: una vez que el castillo medieval dejó de tener su función y se pierde la fisonomía de fortificación que debió tener durante varios siglos, encontramos la siguiente fase constructiva. Se corresponde con la construcción de la crujía principal de la vivienda que estamos analizando. Dos muros paralelos edificados a modo de pilares con vanos alineados en los que luego se encajarán puertas y ventanas y posteriormente hornacinas. Esta crujía está realizada en un mismo momento con la tipología que hemos denominado Tipo 2.

Se adosará a la torre medieval y mantendrá la alineación del primer muro que documentábamos en la fase I.

Los pavimentos debían estar a unos 50 cm más elevados que los actuales, ya que hemos localizado parte de una canalización que atraviesa uno de los muros que se queda más elevada que las actuales, la cual fue cegada y anulada cuando se produjo el rebaje general de los suelos de la vivienda.

Muro de la fase III

Es difícil concretar cronológicamente esta fase o momento constructivo, como hipótesis podemos decir que pensamos que esta construcción pudo efectuarse en la edad moderna, quizás entre los siglos XVII y XVIII.
