ANUARIO ARQUEOLÓGICO DE ANDALUCÍA 2017

ACTIVIDAD ARQUEOLÓGICA VINCULADA A LA EJECUCIÓN DE LAS OBRAS DE INTERVENCIÓN EN LA VILLA ROMANA DE BRUÑEL, QUESADA. JAÉN

M^a YOLANDA JIMÉNEZ MORILLAS

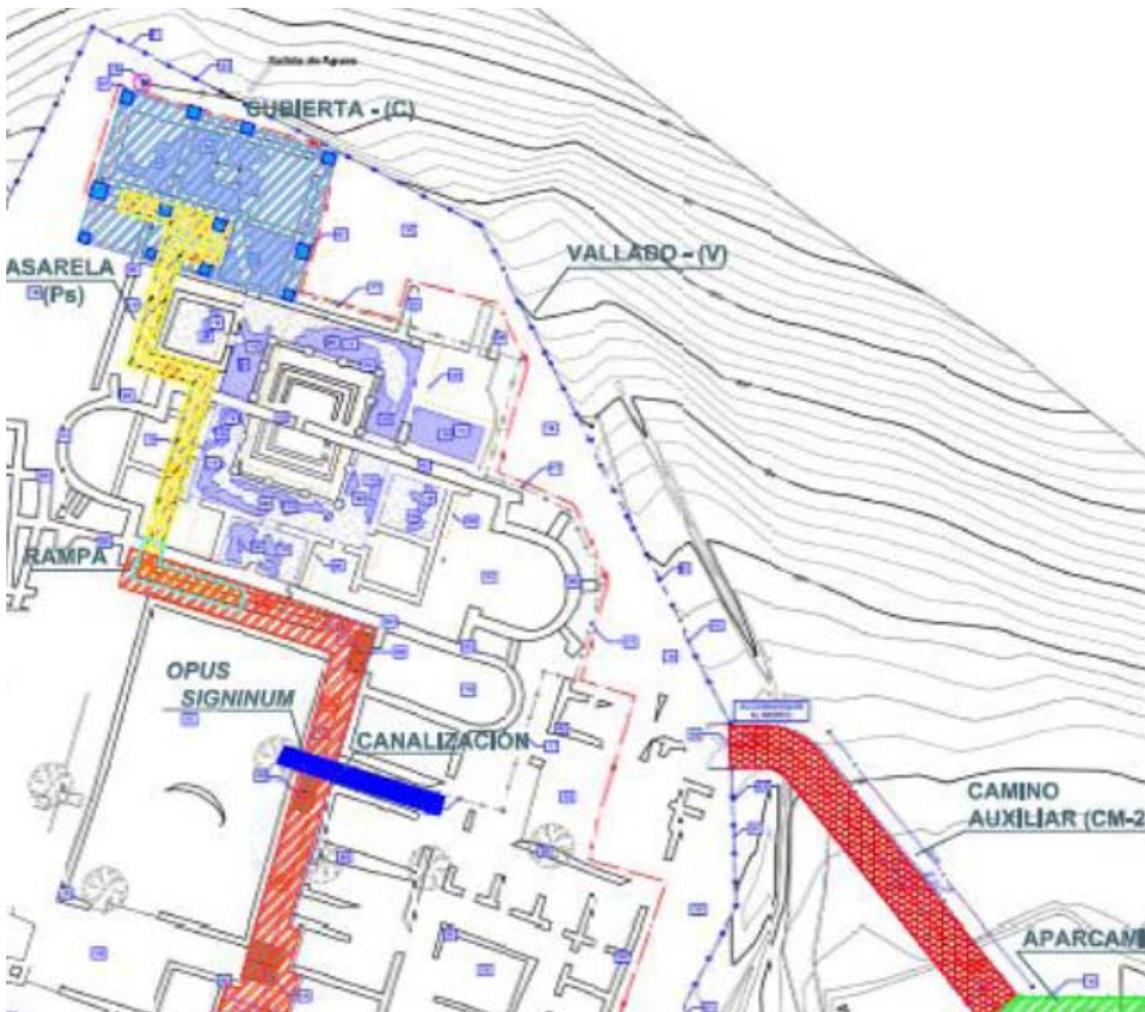
Fig. 1. Sectorización del ámbito de trabajo en la villa

Dada esta diversidad de los trabajos arqueológicos realizados se ha llevado a cabo una sectorización del ámbito de trabajo para llevar una metodología sistémica (Fig. 1). Además, proporciona tener un referente de cada ámbito principalmente por las

CUBIERTA de los mosaicos en torno al *impluvium*, localizado en la zona septentrional (Lám. I). Se ha procedido a la ejecución de 12 pozos de cimentación de manera manual y con metodología arqueológica, replanteada según el proyecto de ejecución. Presentan las siguientes dimensiones (Fig. 1):

PÉRGOLAS de madera para paneles informativos (Pr)(Fig. 1). Determinadas por dos tipos que están definidas por las siguientes dimensiones:

CAMINO de ACCESO y CAMINO AUXILIAR, se ha realizado el Camino 1 (CM-1), como el principal y camino 2 (CM-2), como el auxiliar (Fig. 1). Se ha procedido a un desbroce mecánico en el exterior del conjunto. Sin embargo, en el CM-1, dentro del conjunto vallado se ha realizado manual, ya que en el subsuelo se localiza el pavimento de *opus signinum* (Lám. V). En este camino, la salida del agua se ha realizado desde una atarjea que transita debajo de una escalera localizada en la zona oriental de éste (Lám. I, V).

VALLADO PERIMETRAL del conjunto emergente (V) engloba la excavación mecánica de cada pozo de cimiento para colocar cada poste de la valla. En este caso, los resultados han sido negativos, evitando en todo momento los restos subyacentes (Fig. 1).

APARCAMIENTO(A), se ha procedido a un desbroce para realizar su explanación. Para evitar cualquier afección que pudiera existir, este desbroce se ha procedido no excediendo los 20 cm de excavación(Fig. 1).

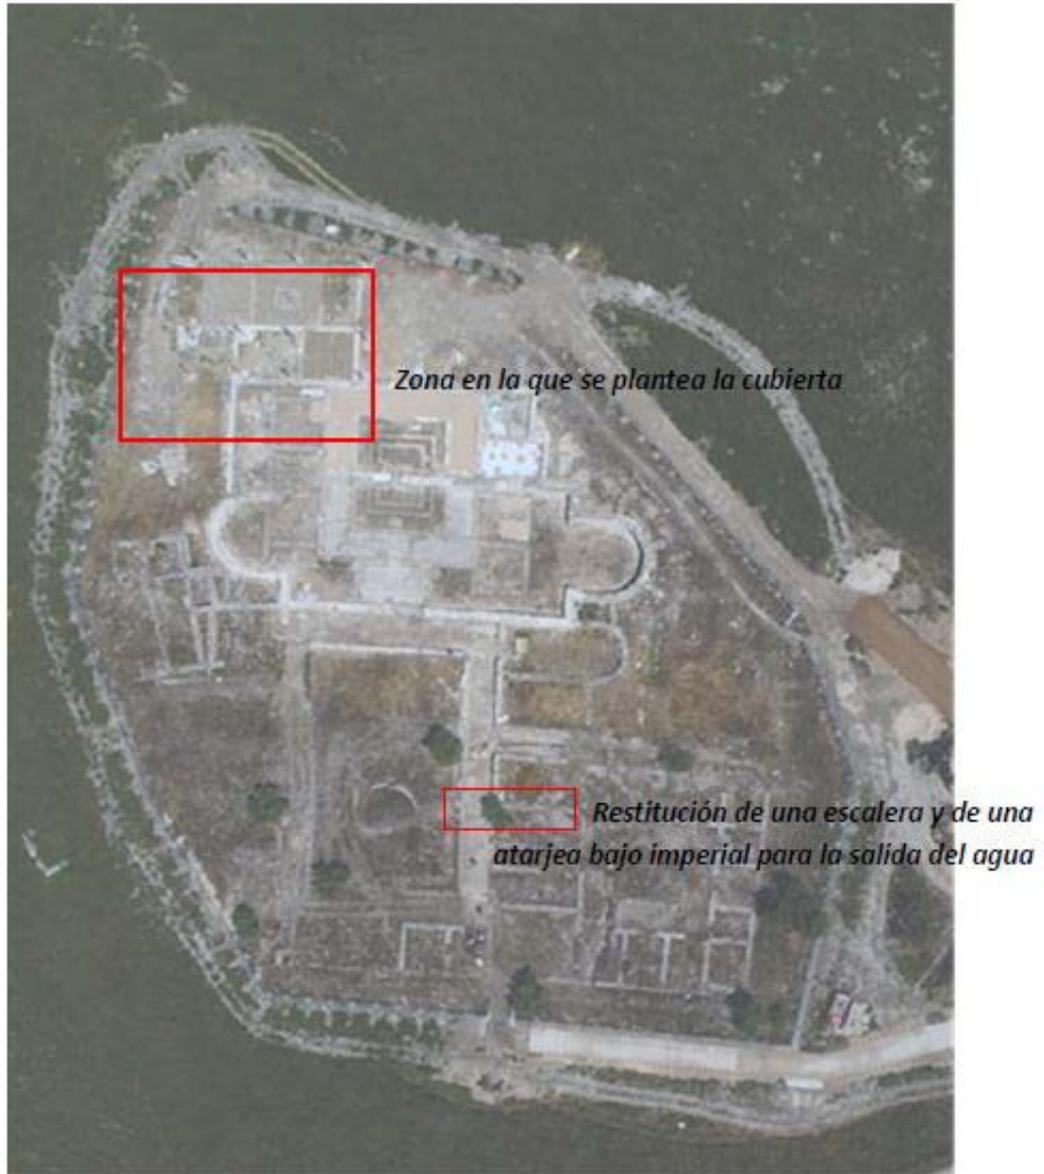
Lám. I. Ortofotografía del bien *durante los trabajos.*

En este caso se ha procedido a la **restitución de la escalera** y el acondicionamiento de la salida del agua, en la que se ha **reutilizado** esta **canalización** (Lám. I, V).

CANALIZACIÓN, para la salida del agua que transcurre bajo la escalera localizada en el pavimento de *opus signinum*(Fig. 1, Lám. I, V).

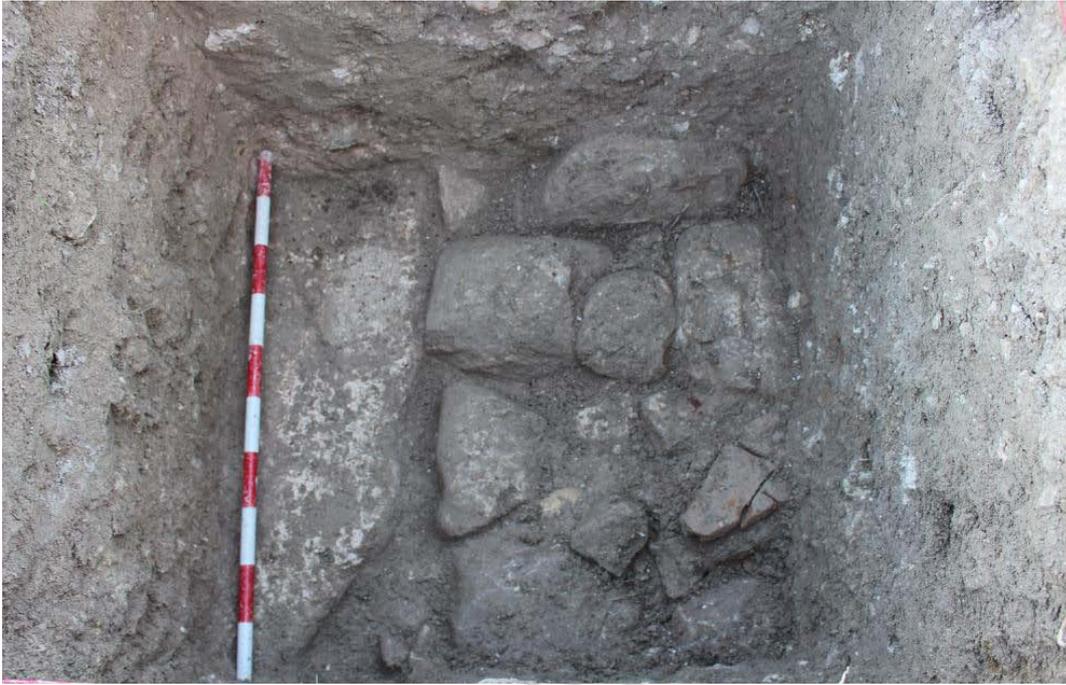
Lám. II. C/3. Planta general del sondeo. Exhumación de muro y pavimento

Resultados. Debajo del nivel de abandono UE 4, se procede a la exhumación de un muro con dirección norte – sur, asociado a un pavimento musivo Altoimperial. Fase previa de la villa romana emergente (Lám. II).

Unidades estratigráficas. UEC 9. Nivel constructivo localizado en el lateral oeste del sondeo. Se trata de un muro de mampuestos irregulares, integra entre los clastos algunos elementos de construcción cerámicos (tejas). Presenta una dirección norte – sur. La esquina entre los muros emergentes UUEECC 5 y 7 quedan sobre este muro exhumado a + 80 cm. Posiblemente, cuando se construye la fase que visibilizamos actualmente, se tenga una constancia de esta fase previa, ya que en el C/5, se construye el muro sobre el subyacente separado por depósitos lentos entre ambas construcciones. En este muro se ha diferenciado su cimiento como UEC 43, realizado con mampuestos irregulares de pequeño tamaño, excavado en el NG. Sus relaciones estratigráficas, se localiza bajo el muro UEC 9 y rellenado por la UE 42.

UEC 10. Elemento constructivo en la zona oriental del sondeo. Se trata de un pavimento de mortero muy compacto constituido por cal y algunos elementos cerámicos. Es probable que por su compacidad se trate de un opus caementicium, que por la documentación de fragmentos de mosaico se trate de una preparación .

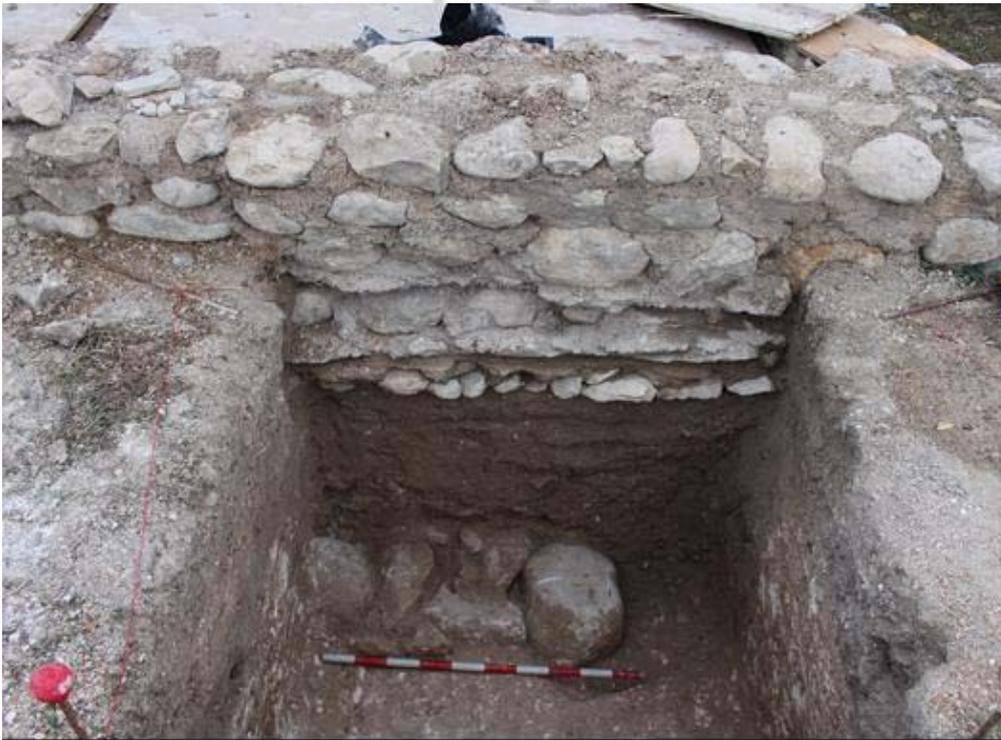
Lám. III. C/5. Planta final. Muro excavado en la base geológica, se extiende hacia el perfil oeste. En ambos perfiles norte y sur se registran claramente la fosa de construcción del muro

Resultados. Se comprueba que los muros emergentes se restauraron desde su cimentación. Exhumación del muro con dirección norte – sur, muy probable que coincida con el UEC documentado en el C/9. Fase previa de la villa romana emergente conocida. Se ha agotado su estratigrafía (Lám. III).

Unidades estratigráficas. Se documenta además las UUEE 1 y 2, la UEC 23. Estructura emergente localizada en la zona oriental. Se trata de un muro de mampuestos irregulares de tamaño medio, de caras concertadas, conserva un alzado de 40 cm. Delimita la zona oriental de la estancia en la que se desarrolla el *impluvium* y la estancia con pavimento musivo adyacente. Presenta una alineación norte-sur. Restituido y consolidado por actividades anteriores, presenta mortero con cemento como aglutinante y llagueado en los mampuestos. Se localiza sobre la UEC 27 y rellenado por las UUEE 1 y 2.

UEC 39. Muro con mampuestos irregulares, de tamaño medianos - grandes, con dirección norte – sur. La cara oeste queda subyacente ya que excede los límites del sondeo. Se trata de una fase anterior a la conocida de la villa, si bien no podemos establecer una cronología más concreta por la inexistencia de material cerámico que nos ayude a fecharlo.

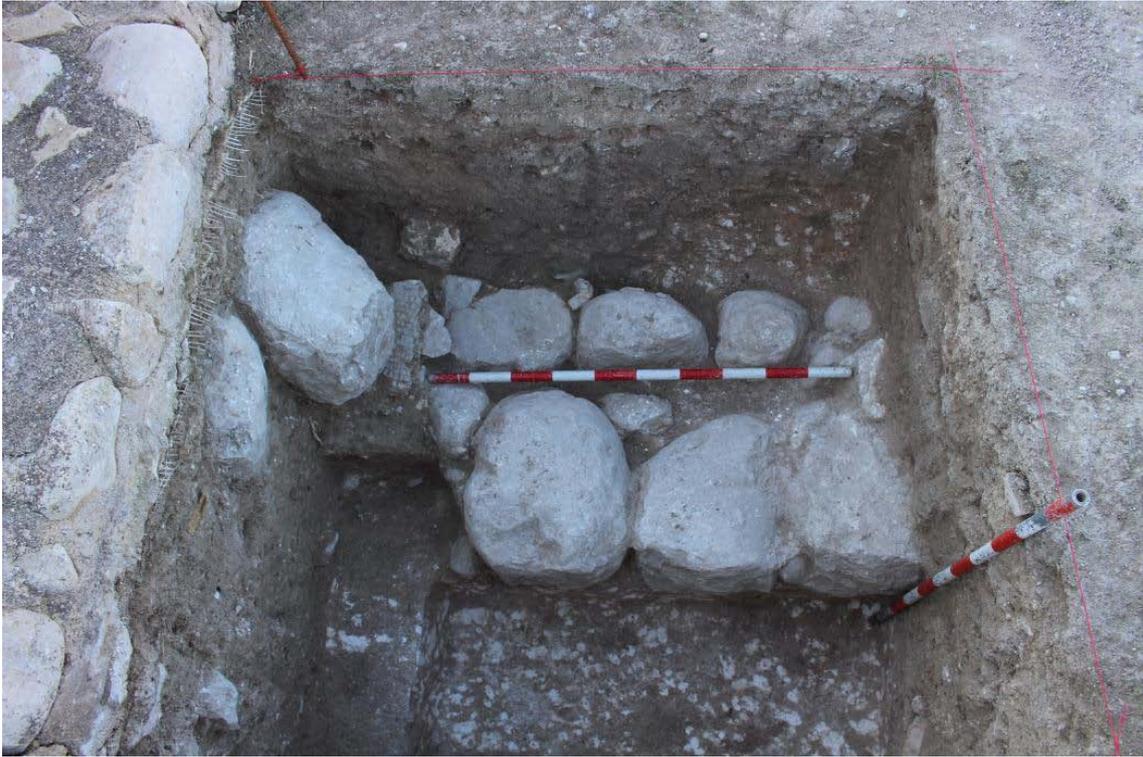
Lám. IV. C/6. Muro UEC 18, de una hilada. Detalle de restos de mosaico entre el derrumbe

CORTE 6. Dimensiones 1'3 x 1'3 m (Lám. IV).

Resultados. Exhumación de la cimentación de un muro con dirección este – oeste, como una fase previa de la villa romana emergente (Lám. IV). Se ha agotado su estratigrafía. Se verá afectado por los trabajos de la cubierta, teniendo que **desmontar los mampuestos.**

UEC 18. Nivel constructivo localizado en la zona meridional de la zapata. Se trata de un muro con mampuestos de gran tamaño, unidos a hueso. Se conserva una hilada de alzado. Presenta una dirección este-oeste. Se define desde la hilada previa definida como el derrumbe definido en la UE 17. Este muro está colmatado por la UE 17 y excavado en el nivel geológico.

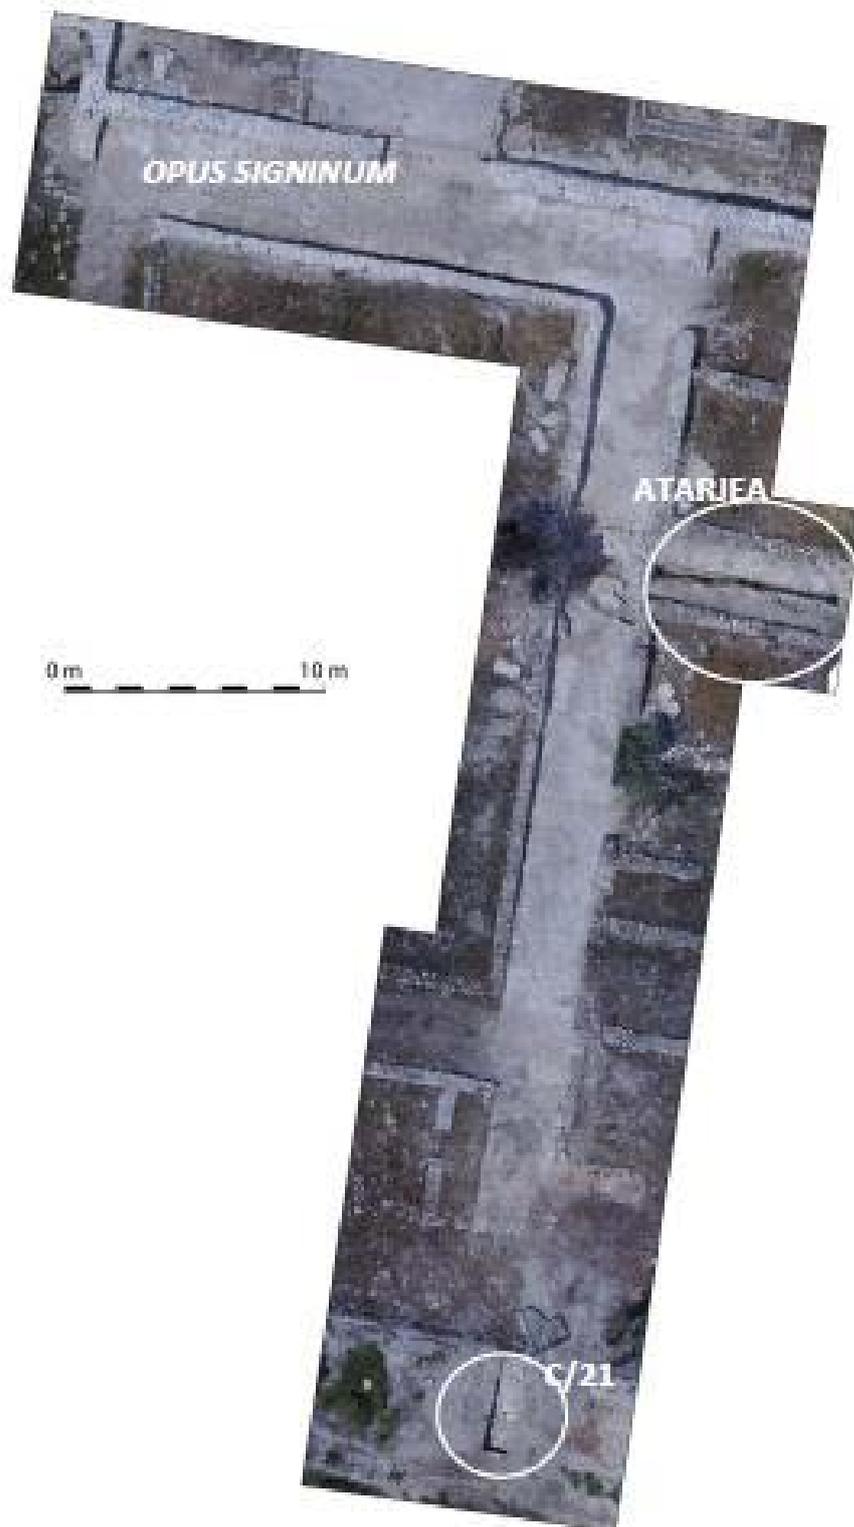
Lám. V. Pavimento de *opus exhumado* que se extiende hacia la zona meridional coincidiendo con el vallado, en el C/21. En la zona oriental se diferencia la atarjea bajoimperial y los restos de la escalera. Se anulan las pérgolas y la pasarela en este ámbito por la exhumación del pavimento.

- La documentación de una fase de ocupación subyacente y previa a la fase altoimperial emergente que conocemos fechada entre el siglo II y III.
- El buen estado de conservación del pavimento de *opus signinum* (Lám. V) que rodea el espacio cuadrangular (Lám. I)
- La continuidad de la estancia tardoantigua, hacia el exterior del vallado que protege actualmente los bienes inmuebles en la zona meridional del conjunto (Lám. V).

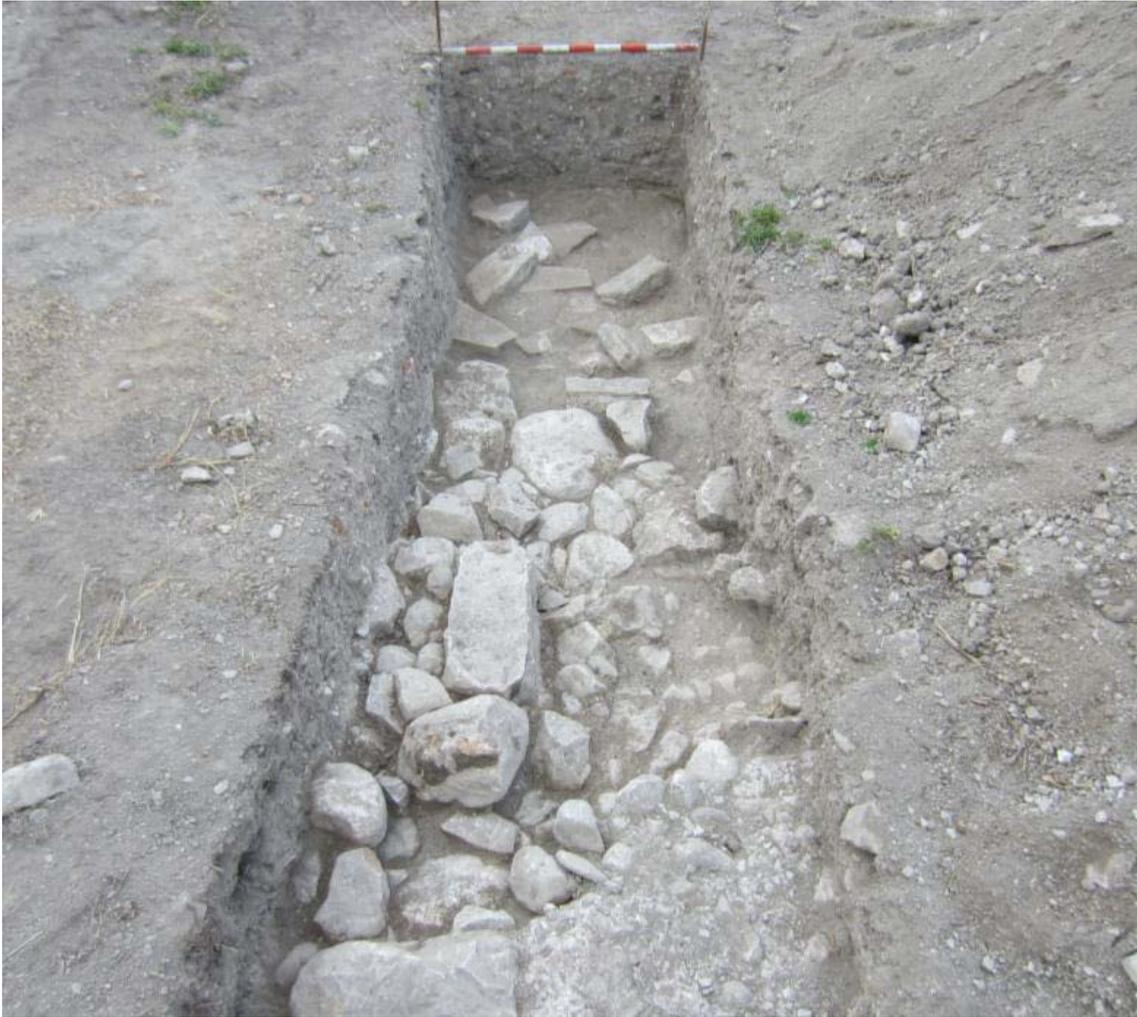
Lám. VI. C/21. Planta final, no se ha agotado el registro arqueológico ya que al documentar restos arqueológicos se modifica el emplazamiento de esta pérgola.
