ANUARIO ARQUEOLÓGICO DE ANDALUCÍA 2017

“ARTÍCULO PARA SU PUBLICACIÓN EN EL ANUARIO ARQUEOLÓGICO DE ANDALUCÍA DE I.A.P. DE CONTROL DE MOVIMIENTO DE TIERRAS EN CALLE FUENTE DEL CAÑO, S/N PARCELA 111 DEL SECTOR IV DE MARTOS, (JAÉN)”

**Tomás Pérez Vallejo
María del Carmen Cortés López
David Expósito Mangas**

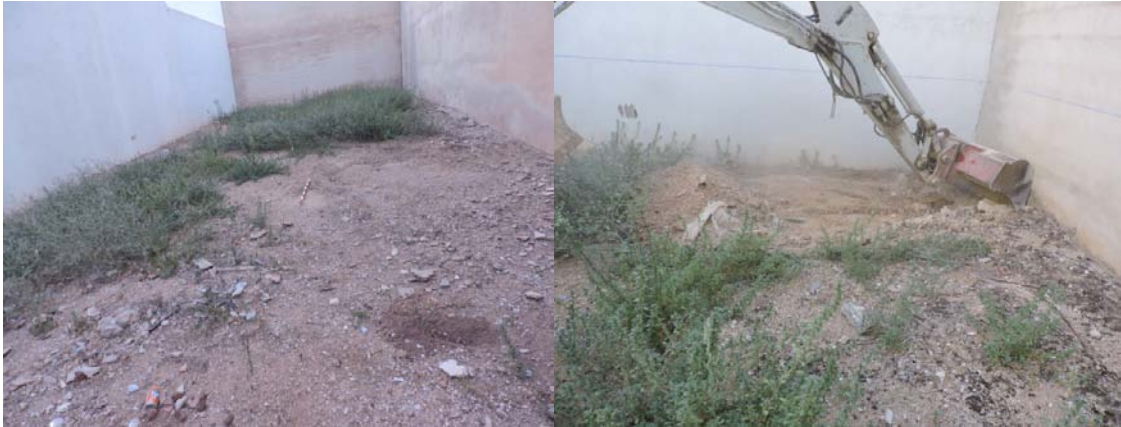
El primer paso ha sido la limpieza del mismo, consistente en el desbroce de la maleza y escombro proveniente de la construcción de los tres solares lindantes (laterales y traseros)

Lám 1 y 2: Vista previa e inicio de las labores de limpieza

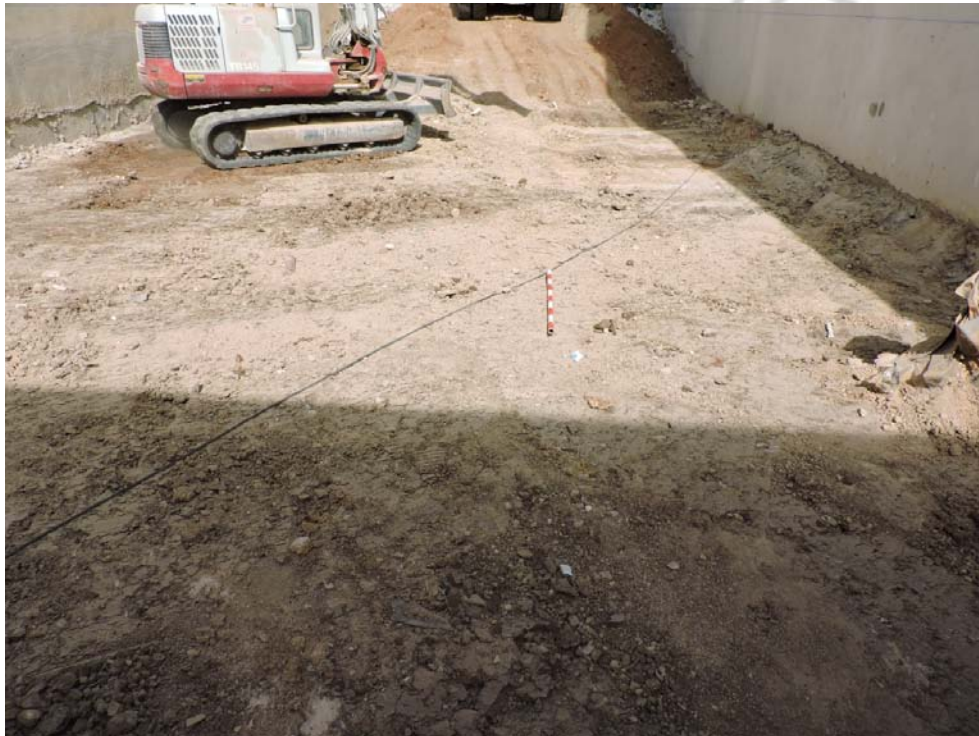
Lám 3: Solar limpio de maleza (vista de unidad sedimentaria 2)

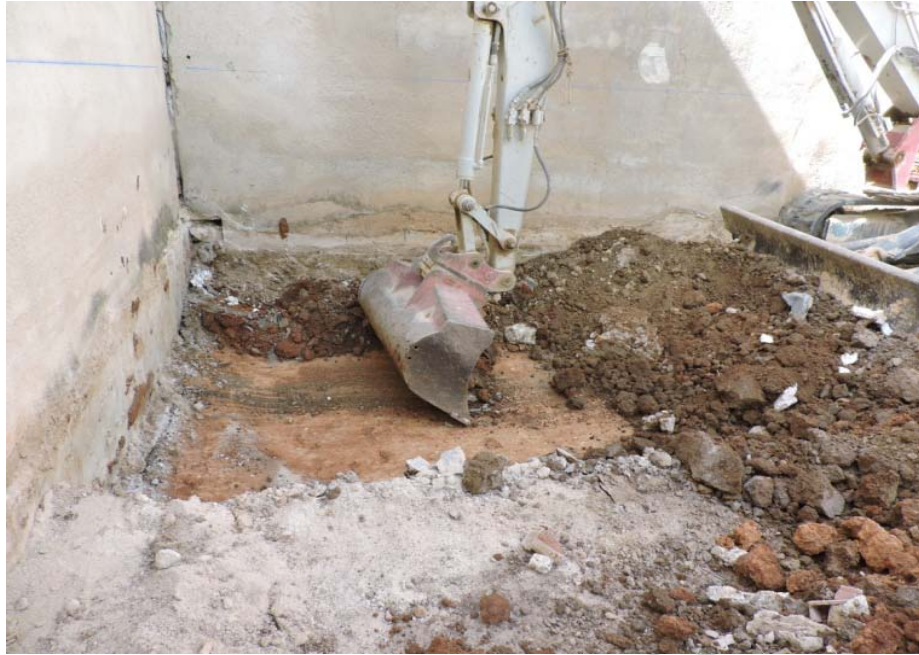
Lám 4: Desmante de la unidad sedimentaria 2 (tierra de cultivo) y vista del sustrato geológico

La unidad sedimentaria 2, estrato de tierra de cultivo, posee apenas 20-30 cm. Este estrato estaba muy alterado con restos de construcción contemporáneo como hormigón, ladrillos y desechos como plásticos. Se encontraba cortada por las zanjas de cimentación de los edificios colindantes (unidad constructiva 1, unidad constructiva 2 y unidad constructiva 3)

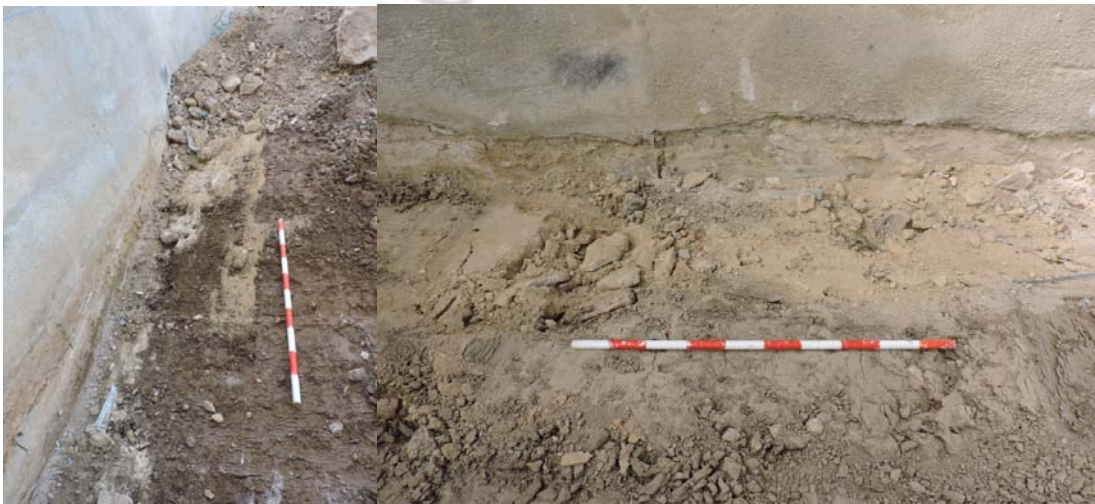
Lám 5 y Lám 6: Zanja de cimentación del edificio situado al norte del solar y al sur

Unidad constructivas 5, 6 y 7: Zanjas de cimentación de los edificios limítrofes. Se encuentran rellenas por arena, grava, hormigón y plásticos.

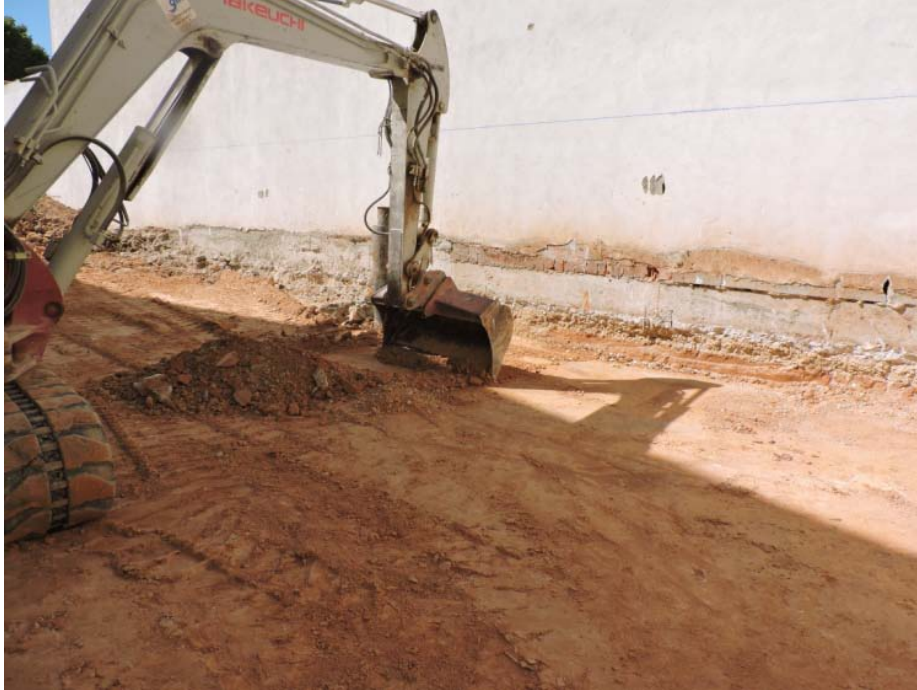
Continuamos las labores de excavación de la tierra de cultivo que cubre al sustrato geológico de naturaleza arcillosa. Esta vez dejando limpio el sustrato geológico para examinar la existencia o no de alguna estructura excavada en él.

Lám 7: Limpieza del sustrato geológico

Próximo a la calle y al solar situado al sur encontramos tras la limpieza del sustrato geológico: una huella de cultivo de morfología cuadrada achatada en sus esquinas, y otra de apariencia similar cortada por la cimentación del inmueble lindante. Las zanjas se quedan a cota de cimentación, aún así procedimos a la excavación de la mitad de una de ellas en el intento de localizar algún material que pudiera servirnos para darle cronología a estas zanjas. Pensamos que están relacionadas con el cultivo, dada la escasa potencia de las mismas así como su forma y el estudio de resultados de otras intervenciones en las inmediaciones. Poseen una potencia de unos 3 cm, posiblemente el inicio de las mismas se encontrarán a una cota superior cortando el nivel de cultivo, sin embargo la alteración del depósito de tierra no nos ha permitido localizarlas en su cota superior. En el relleno de una de las fosas hemos localizado el pie de una sigilata hispánica adscrita al siglo I-II d.C. Sabemos que la localización de este fragmento no puede dar cronología absoluta a las zanjas, dado que hace apenas unas décadas este lugar se encontraba dedicado al cultivo del olivar, pero el hallazgo de una estructura
