# ANUARIO ARQUEOLÓGICO DE ANDALUCÍA 2017

# **INTERVENCIÓN ARQUEOLÓGICA PREVENTIVA EN CALLE AVENIDA DE EUROPA Nº 67 EN MARTOS (JAÉN)**

**Resumen:** En el presente artículo se describe la intervención preventiva realizada en la Avenida de Europa nº 67 en Martos (Jaén) y los resultados dados en la misma.

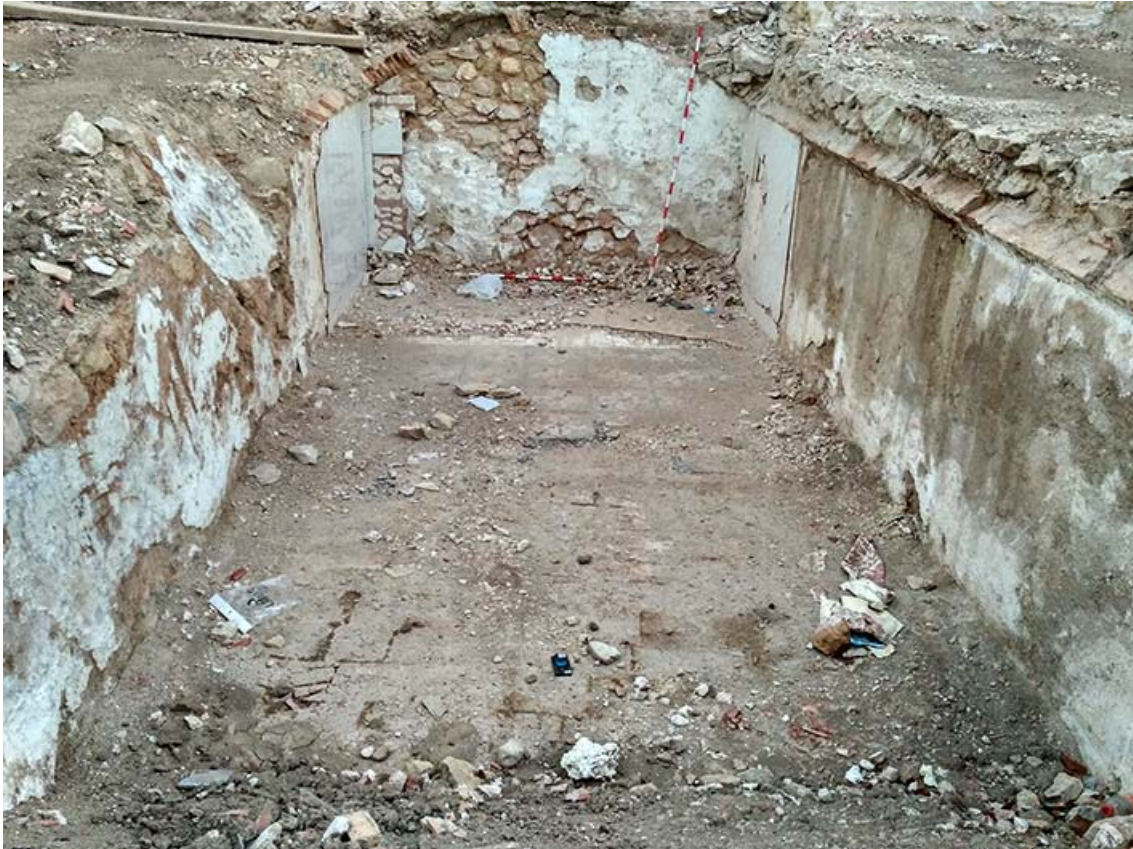
Podríamos decir que en el solar en el que se ha realizado la intervención arqueológica, fue ocupado por la casa demolida, una casa del siglo XX con fachada ladrillo rojo. El sótano es típico de esa periodo, con unos 45 metros cuadrados de extensión, sus paredes son de piedra y argamasa de unión de calicanto, una parte de la paredes aparece recubierta de cemento y otra de baldosas. El techo destruido durante la demolición, era una bóveda de medio cañón, construido en ladrillo.

Fig. 2. Sótano existente en la casa demolida.

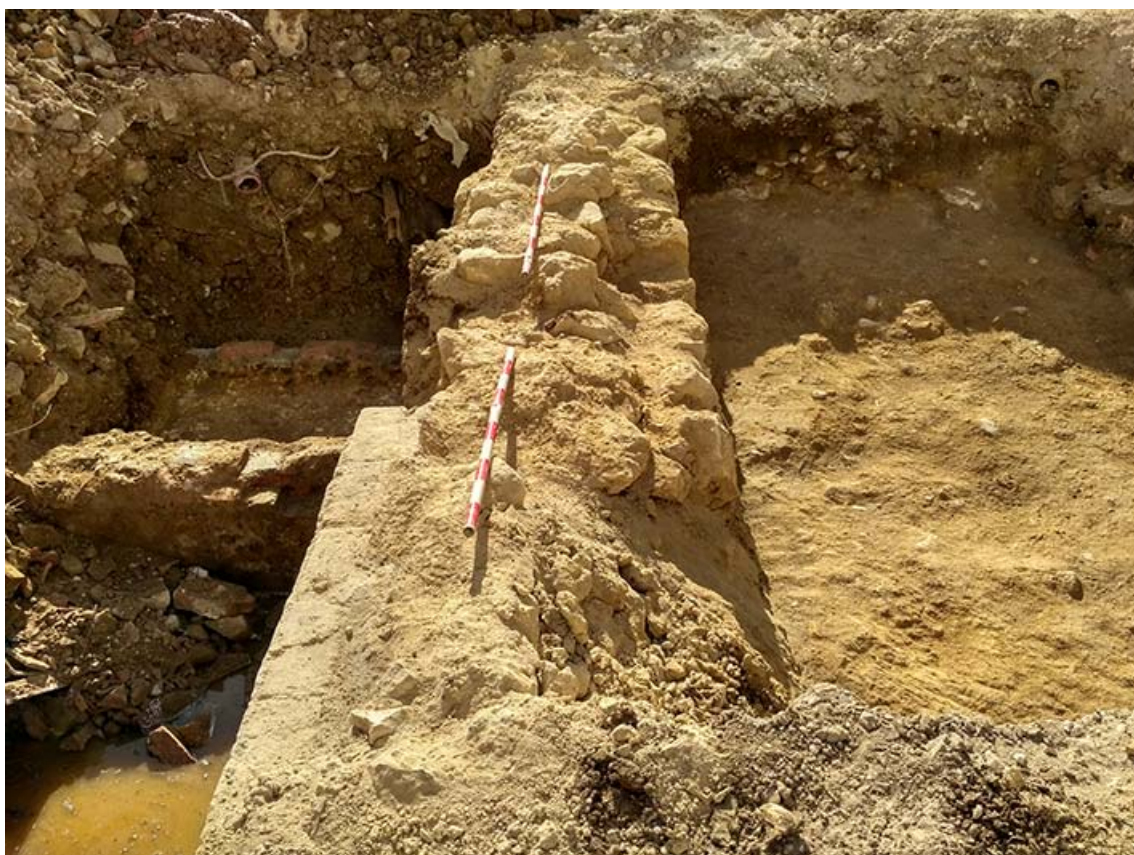
Fig. 3. Sondeo A.

- US I: Nivel de relleno (escombros de la demolición de un aljibe para recoger agua de lluvia, compuestos de restos de material de construcción).

- US II: Nivel de tierra marrón oscura (aparece en todos los sondeos de la intervención), este tipo de tierra arcillosa aparece en casi todo Martos, y se apoya normalmente sobre el nivel geológico.
- US III: Muros del aljibe para la recogida de agua de lluvia, pertenecía a la casa existente y esta asociado a la piscina que aún se conserva y que va a ser restaurada para su uso. Los muros son de cemento y ladrillo. La cronología que le damos es del siglo XX. Esta lleno de agua. Excavado parcialmente en este sondeo. Al realizarse la demolición de la vivienda existente se ha rellenado de escombros (US I).
- US IV: Nivel geológico, es una arcilla de color amarillento.
