ANUARIO ARQUEOLÓGICO
DE ANDALUCÍA / 1985

INTERVENCION ARQUEOLOGICA DE URGENCIA EN EL SOLAR DE LA CALLE EDUARDO QUERO N.º 11 DE CORDOBA, 1985

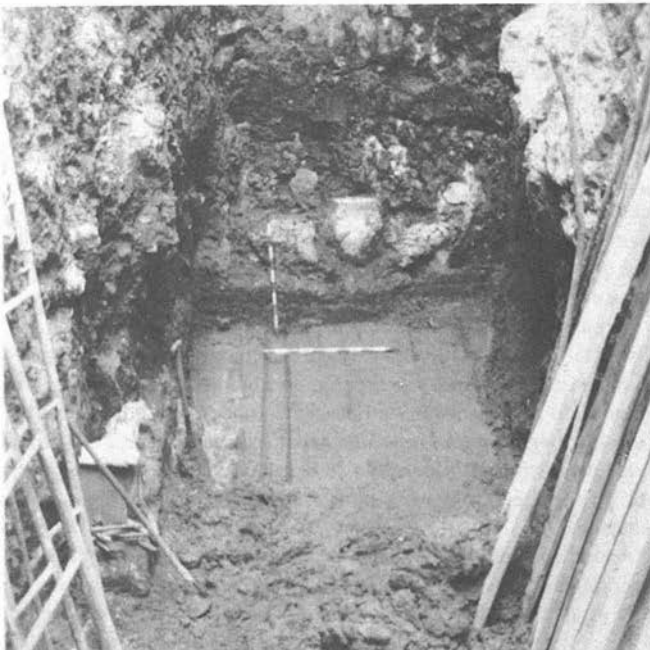
LAM. I. Restos del foro romano de Córdoba. A la izquierda se observa una línea de sillares que sería destruida.

Hasta el 3 de junio la labor de seguimiento de las obras continúa sin dificultad pero este mismo día, y a primera hora de la mañana, tiene lugar la destrucción intencionada del muro S que delimitaba el pavimento. Avisados de la ilegalidad de este acto que se documenta con fotografías, y como continuase la destrucción, fue necesario solicitar de la Dirección General de Bellas Artes la paralización de las obras, hecho que tiene lugar mediante telegrama el día 4 de junio.

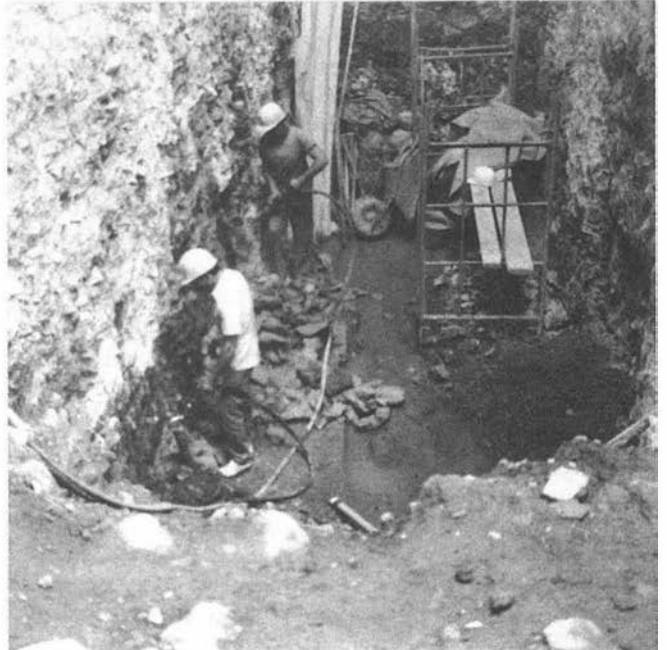
LAM. II. Momento de la destrucción de la línea de sillares mencionada y que provocó la paralización momentánea de la obra.

La orden de paralización motiva varias reuniones entre el Delegado Provincial, el promotor, un arquitecto y el Arquitecto y Arqueólogo de Bellas Artes obteniéndose como resultado un reformado del proyecto original y la estructura, que iba a cubrir todo el pavimento con una losa armada, se sustituye por una cimentación perimetral que salva, mediante una zapata corrida, la mayor parte del pavimento dejándolo visto.

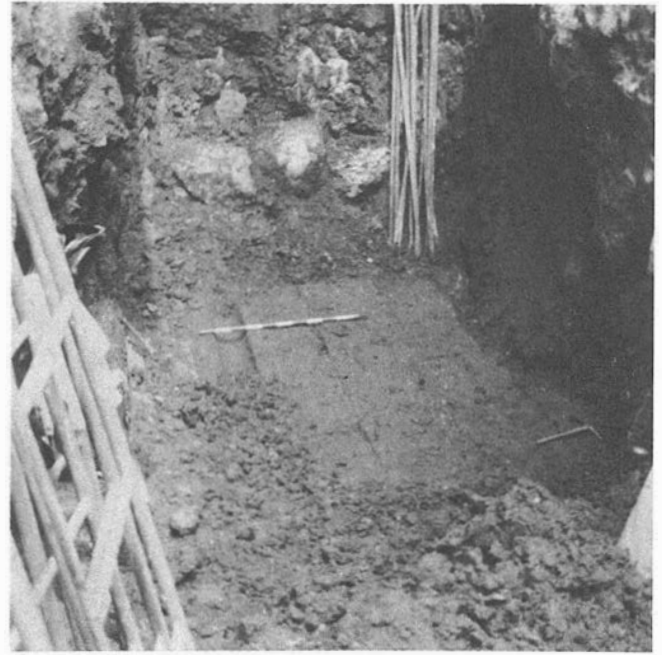
El pavimento, en caliza micrítica gris, está compuesta por losas rectangulares de diversas maderas. Prácticamente ocupa toda la superficie del solar a excepción de algunos puntos en que se ha perdido por intrusión de hormigón moderno o por aperturas de pozos negros y sólo falta una losa en un punto cerca del canal y que se desconoce la causa de su desaparición. Hay que señalar, por último, que en algunos puntos las losas han sido levemente rebajadas.

LAMS. III-IV. Aspectos del pavimento del foro compuesto por losas de caliza gris. Obsérvese el canal de desagüe de 20 cm. de diámetro.

1. No deberán cambiarse de lugar las piezas que constituyen la estructura hallada, aunque sea para restituirla en lugares donde falta ésta.

2. Sobre el pavimento romano no deben realizarse tratamientos superficiales, sino simples actuaciones puntuales donde se haya perdido. Estos deberán utilizar materiales perfectamente diferenciables de los originales.
