ANUARIO ARQUEOLÓGICO  
DE ANDALUCÍA / 1985

# EXCAVACION DE URGENCIA EN LAS CERCANIAS DE LA CHOZA DEL COJO (CORDOBA) EN 1985

ENRIQUE MELCHOR GIL

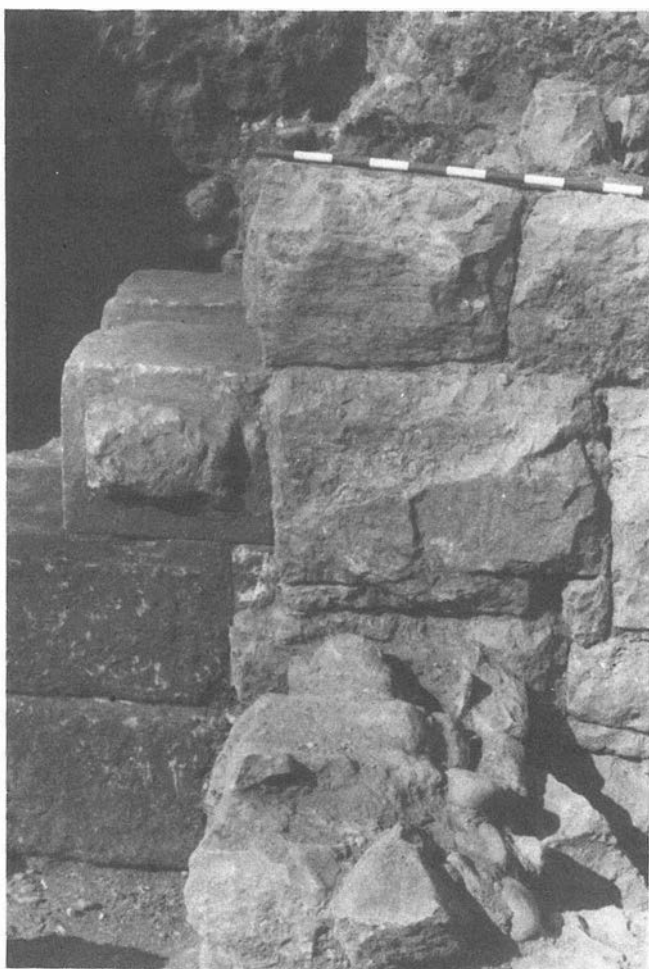
FOTO 3.

Al finalizar el segundo día quedó al descubierto completamente un muro poligonal formado por cuatro hiladas de sillares en bruto (sin desbastar) —ver fotos 3 y 4—. Los sillares guardan cierta homogeneidad en su altura, dentro de cada hilada, pero no en longitud:

- 1.ª hilada: la altura oscila entre 0,44 y 0,39 m.
- 2.ª hilada: la altura oscila entre 0,50 y 0,44 m.
- 3.ª hilada: la altura oscila entre 0,65 y 0,58 m.
- 4.ª hilada: la altura oscila entre 0,52 y 0,46 m.

Los sillares están unidos y acoplados entre sí por medio de unas cuñas de piedra que van introduciéndose entre hilada e hilada (fotos 3, 5 y 6); estos sillares son de caliza micrítica.

Los sillares del paramento están desbastados, pero no tallados y presentan su lado interior sin igualar ni trabajar.

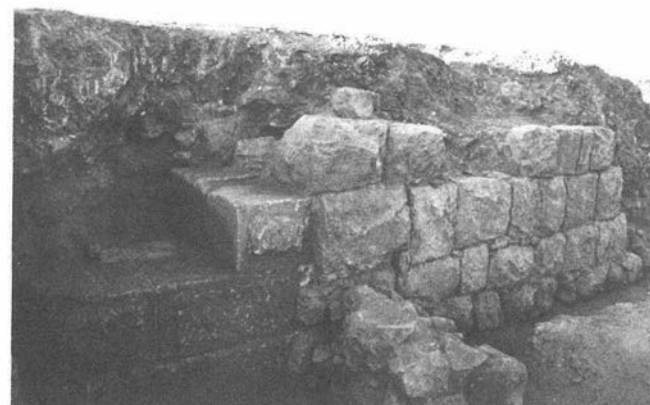
FOTO 6.

Junto al paramento apareció una estructura rectangular adosada, hecha de piedras irregulares que no formaban aparejo alguno y posiblemente formara parte de una reutilización posterior del paramento (foto 6).

El tercer día continuó avanzando en dirección SO y comienza a aparecer un muro de aparejo cuadrado (*opus quadratum*) y hecho con sillares de arenisca (fotos 6 y 7); sus sillares, de arenisca, están perfectamente trabajados, presentando almohadillado (lo cual indica que nos encontramos ante la parte exterior del muro) la segunda y tercera hiladas. Su altura es homogénea por hiladas (1.ª hilada, 0,58 m; 2.ª hilada, 0,51 m; 3.ª hilada, 0,50 m.), pero su longitud varía (en la primera hilada entre 1,56 y 1,12 m.).

Por todo lo dicho nos encontramos con un paramento, de 13,15 m. de longitud, en el que aparecen dos aparejos claramente romanos y tres tipos de piedra (caliza micrítica, caliza y arenisca); también aparecen rotos algunos sillares (fotos 6, 7, 8, 12 y 13). Todos estos datos nos indican que nos encontramos ante una reutilización de materiales de construcción.

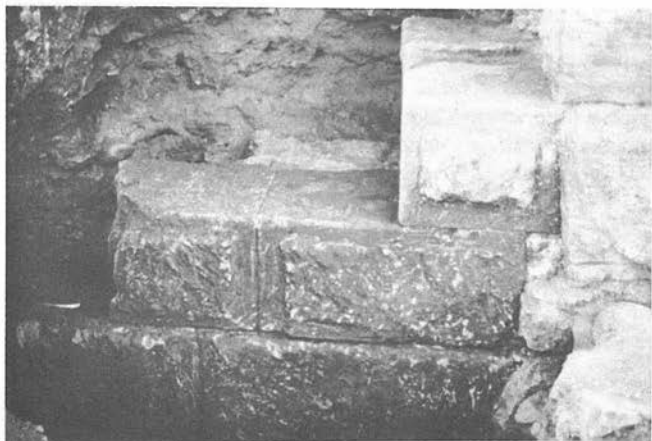
FOTO 7.

Aprovechando que el muro de *opus quadratum* presenta en su tercera hilada un solo sillar, realizo un corte transversal al muro para poder apreciar el engarce entre los dos paramentos y ver si aparecía tras él, algunas estratigrafía (ver fotos 7, 8, 9 y 10).

El que tras el muro aparezca un relleno de piedras y tierra (fotos 4, 7 y 9) y tras el relleno niveles de aluviones y arenas de río «vírgenes» (fotos 9 y 11); junto con que el muro poligonal no presenta hacia el lado NO ningún tipo de aparejo, nos indica: que el muro fue construido adosado a un desnivel del terreno; echándose una capa de relleno entre ambos para darle consistencia al paramento.

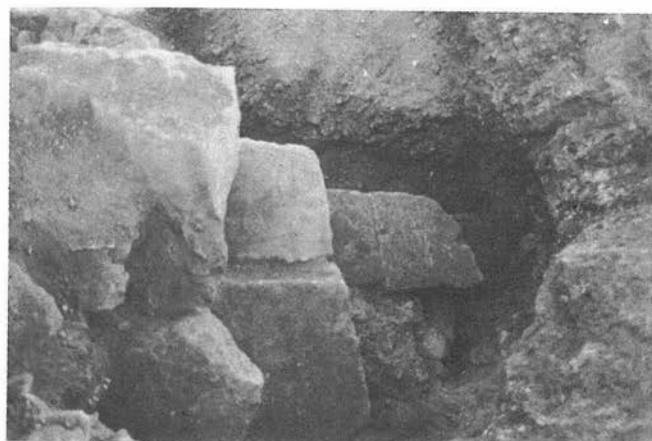
FOTO 9.

Tras las dos primeras hiladas de *opus quadratum* aparece un nivel de arena y aluviones de río (fotos 9 y 10) que están vírgenes (no presentan restos de ocupación humana). Todo esto nos indica que la función del muro pudo ser la de contención de estas tierras, que son de gran movilidad, y por tanto estaría relacionado con una explotación agraria.

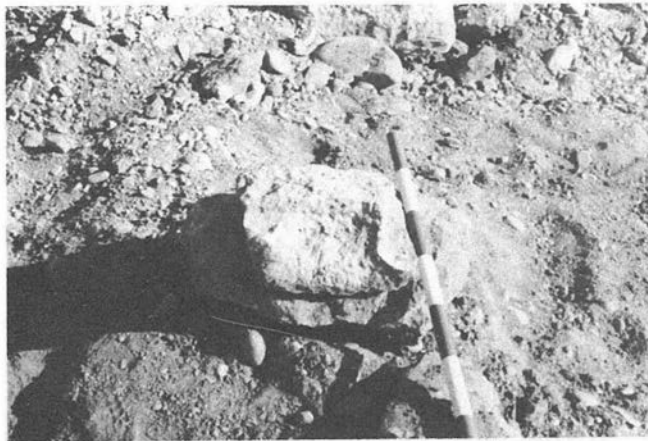
FOTO 14.

- 2 piedras de molino de mano: una de ellas sustraída.
- Fragmento de urna funeraria de arenisca (foto 14).
- Cerámica medieval: cerámica común musulmana, cerámica melada, tejas.
- Cerámica romana: tegulae, terra sigillata aretina e hispánica, cerámica común con decoración burilada, dolium, cerámica de paredes finas.
