ANUARIO ARQUEOLOGICO DE ANDALUCIA 1985
*ACTIVIDADES SISTEMATICAS
INFORMES Y MEMORIAS*

1.ª CAMPAÑA DE EXCAVACION DE LA VILLA ROMANA DE EL OLIVAR DE CASTULO (LINARES, JAEN), 1985

J. M. BLAZQUEZ MARTINEZ-M. P. GRACIA GELABERT PEREZ

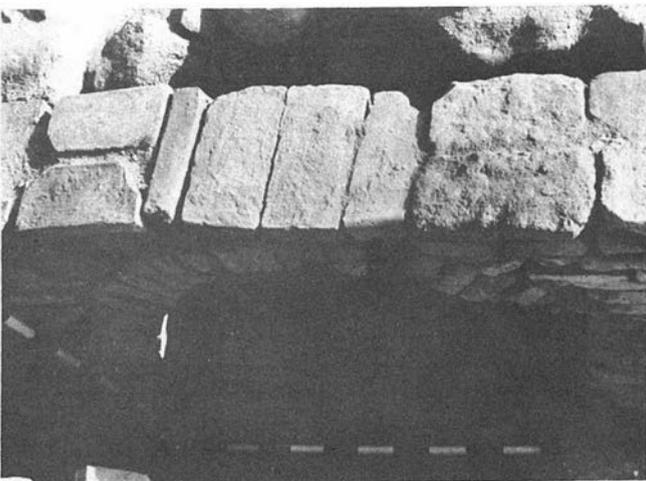
FOTO 1. Sondeo ZZ. Componente del *hipocaustum*. zona oeste. exterior.

Subunidad ZZ. Comprendía en un primer momento 7 m. de largo (lados este-oeste), mas en el curso de los trabajos de desmonte se amplió hacia el Norte otros 2 m. con el fin de completar determinados rasgos constructivos. Las restantes longitudes venían dadas por las irregularidades del terreno. A una profundidad de -0,84 m. aparecen los primeros indicios de estructuras. Una se introduce en el perfil oeste y otra en el sur. Ambas compuestas de hiladas de ladrillo de la misma calidad que los de los pilares de los sondeos B2 y B3. La tierra se retiró hasta descubrir la superficie del suelo de igual composición que el de los sondeos B2 y B3 y como allí, sobre él, había una espesa capa de ceniza de la que se tomaron muestras para análisis. Se encontró dicho suelo a una profundidad de -2,04 m.

Al Norte una pared construida en su base con piedra mediana —aproximadamente 1 m. de alzado— y el resto con ladrillo parece coincidir con la pared norte que hemos descrito perteneciente a la cuadrícula B3, mientras que otra al Sur, similar, quizá enlaza con la descubierta al Sur, en la B2. Paralelas a la pared norte hay tres arquerías de ladrillo de medio punto, sobre pilastras de semejante material, sin duda continuaba la serie hacia el Sur, mas de ella sólo resta el arranque de dos pilastras en idéntica disposición. Parten de un muro longitudinal (norte-sur) (fotos 6, 7, 8), que escuadra con los otros dos. Construido en piedra mediana y grande, unida con argamasa. En él se practicaron dos arcos (foto

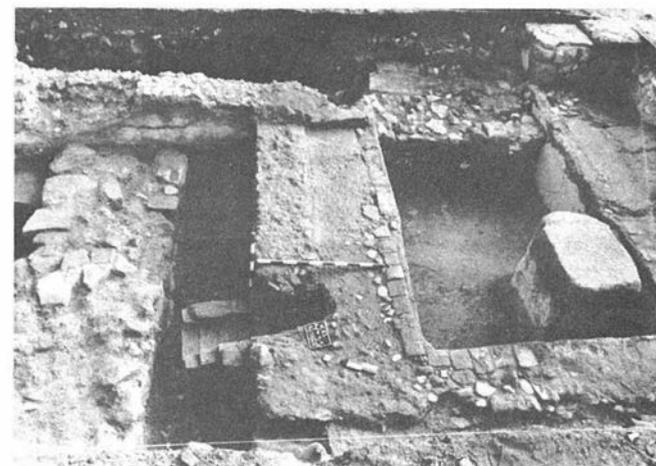
FOTO 4. Sondeos A1 y A2 y su correspondiente ampliación oeste.

En el perfil oeste quedó apenas descubierto un fuste de columna que se asentaba sobre el *opus signinum*. En este momento se decide ampliar al cuadro dos metros hacia el Oeste, con lo cual quedó exento el fuste y determinada la estancia, que por sus características pudo ser una pequeña piscina de 2,50 m. lados E-W y 1,80 m. lados N-S, conectada en alguna forma con los rasgos antes y ahora descubiertos.

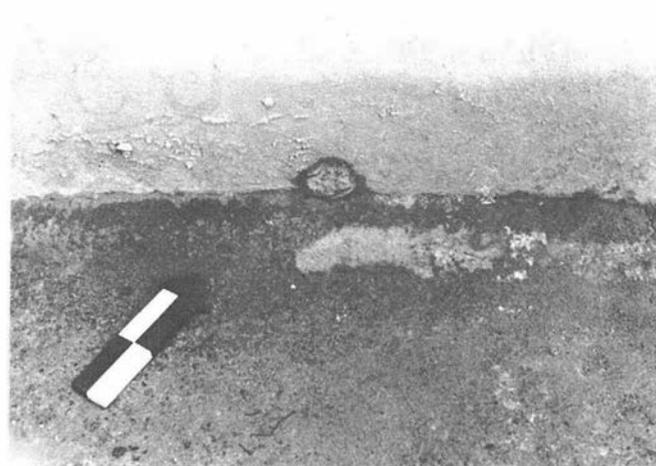
FOTO 5. Desagüe clausurado, hallado en la piscina del sondeo A1, lado norte.

Para facilitar el vaciado y evitar la acumulación de materia de desecho tiene aristas «matadas» con un baquetón del mismo material, de un cuarto de círculo y de esta manera el agua podía ser evacuada por el desagüe encontrado en la pared norte, que posteriormente, en una nueva adecuación del espacio, se clausuró.

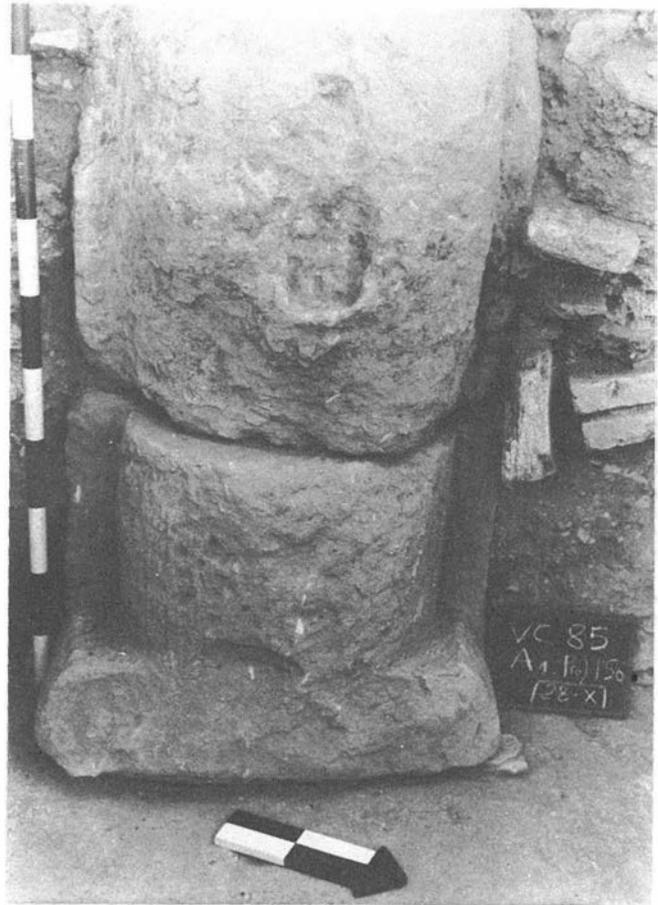
FOTO 6. Sondeo A1. Fragmento de columna hallado sobre el piso de hormigón de la piscina de dicho sondeo, lado oeste.

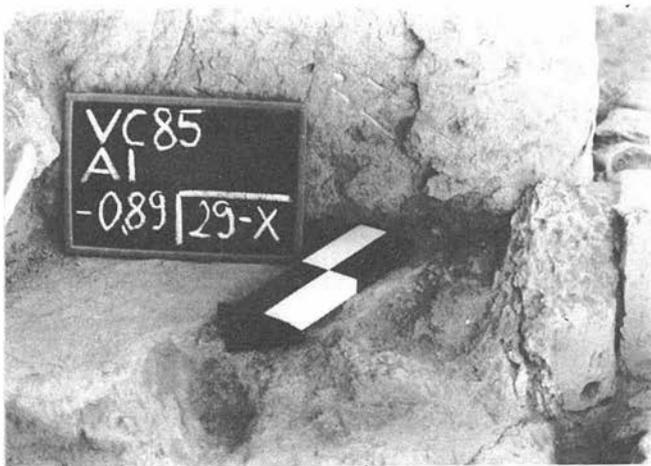
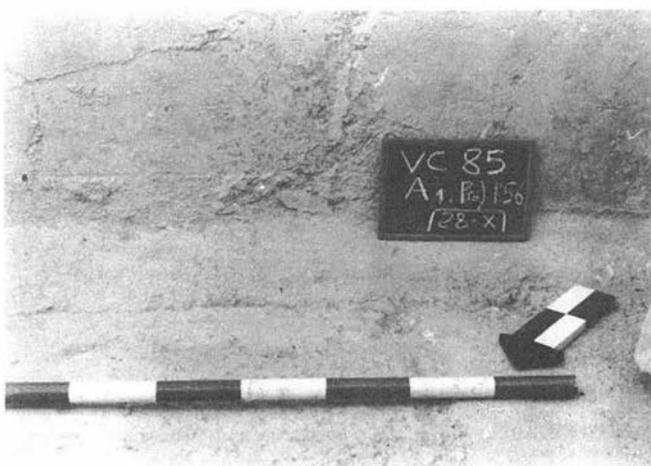
FOTOS 7-8. Sondaje A1. Ángulos «matados» con un baquetón de *opus signinum*, como el suelo y paredes, de un cuarto de círculo, superpuesto a las juntas de paredes (núm. 7, ángulo SE, núm. 8, suelo, pared sur).

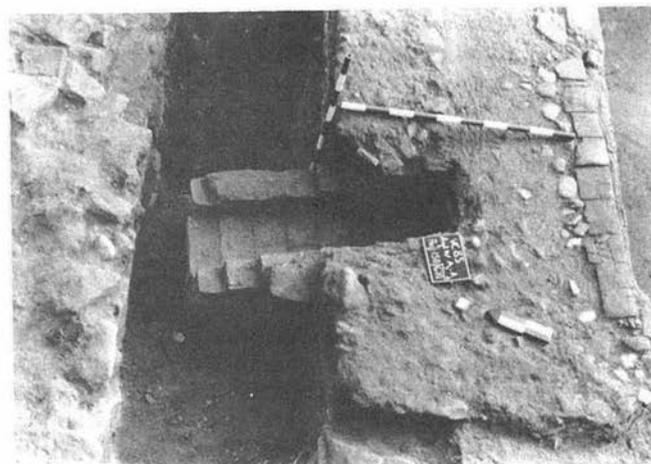
FOTO 9. Ampliación oeste, sondeo A2. Canal compuesto de ladrillos, cegado posteriormente por el suelo que se aprecia en la fotografía, de argamasa y piedra menuda.

Contiguo a la pared norte de la piscina de la A1 y siempre en la superficie que se corresponde con el cuadro A2, un muro de 0,50 m. de ancho y 0,36 m. de alto, parte asimismo del muro NS. Inserto en aquél se halló un canal, construido con ladrillo (dimensiones actuales 0,30 m. ancho, 1,12 m. largo, 0,18 m. de profundidad), dirección NS, con un leve buzamiento hacia el Sur (3 cm.). El canal se corta bruscamente a 30 cm. del muro EW y en cuanto a su posible inserción con la piscina podría argumentarse que efectivamente se conectaba en alguna forma con ella y que una posterior obra de solado lo cegó. Paralelo a este canal y tallado en los sillares adosados al perfil oeste y relacionados con el cerramiento por tal lado de la piscina, en la zona de lo que fue testigo medianero A1, A2, que se levantó, hay una especie de conducto de agua de 0,40 de largo, 6 cm. de ancho y 8 cm. de profundidad, que más hacia el Sur se protege con losas.

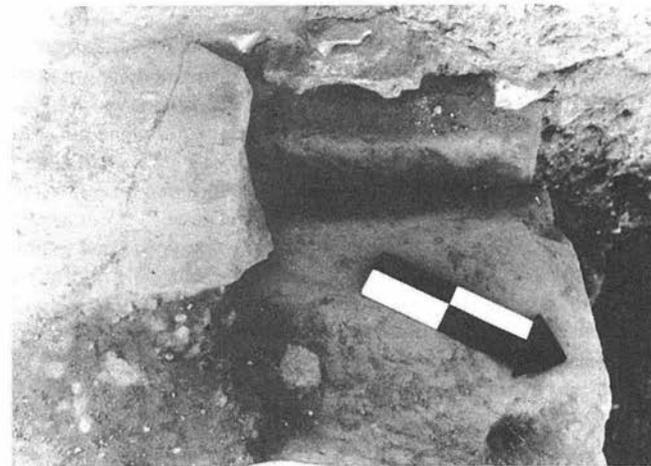
FOTO 10. Ampliación oeste, sondeo A2, cercano a la pared oeste se descubrió este pequeño canalillo tallado en la piedra y cubierto por las que corre hacia el sur. Porf. 1,50 m.
