ANUARIO ARQUEOLÓGICO DE ANDALUCÍA / 1985

## EXCAVACION DE URGENCIA EN EL SECTOR SALUDEJA-REDONDA DE MIRADORES DE LA MURALLA DE UBEDA (JAEN), 1985

FRANCISCA HORNOS MATA MARCELINO SANCHEZ RUIZ JOSE LOPEZ ROZAS

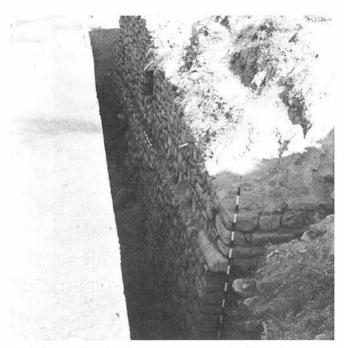
LAM. I. Muralla de Ubeda. Detalle de un aspecto de la «restauración». Lienzo de muralla medieval encofrado por la restauración y documentado en la intervención arqueológica de urgencia.

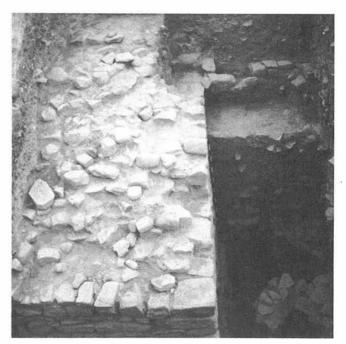
LAM. II. Muralla de Ubeda. Corte 2. Vista general.

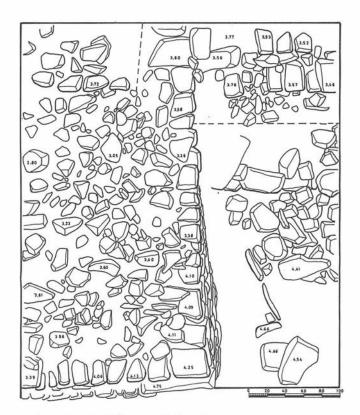
FIG. 3.1. Muralla de Ubeda. Planta general del Corte 2.

formado por escombros y deshechos de obras depositados en época actual, unos niveles de ocupación del siglo XV al XVII, con muros formados por zócalos de piedras que apoyaban directamente sobre el gran muro en esquina, y asociados a ellos, unos pavimentos de cal, tierra y yeso, donde aparecieron abundantes restos de cerámica.

Estos restos de ocupación, por la zona occidental, apoyaban en el muro medieval y sellaban el relleno prehistórico, ya que bajo el pavimento apareció un enterramiento de inhumación de tipología nítidamente argárica, tanto por el ritual como por la tipología del ajuar cerámico. El estado de conservación era muy deficiente, ya que se encontraba aplastado por los muros de los siglos XV al XVII, y por otro lado, cortado por la fosa de cimentación de la gran construcción medieval.

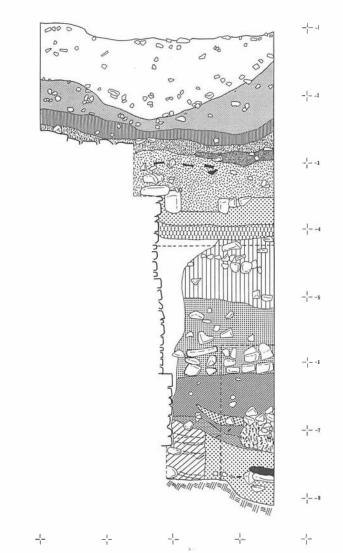
FIG. 3.2. Perfil norte del corte 2.

En resumen, la secuencia estratigráfica sería desde la base: posiblemente 3 momentos pertenecientes a la Edad del Cobre, con un desarrollo desde una etapa antigua de este período, hasta un momento final. Sobre él, y sin aparente abandono de la ocupación, una fase antigua del Bronce con su desarrollo hasta el Bronce Pleno evolucionado, interrumpiéndose aquí la secuencia prehistórica, cortada por la fosa medieval de construcción del gran muro en esquina, sobre el que apoyan los muros y estratos pertenecientes a la fase más moderna documentada, perteneciente a los siglos XV-XVII.

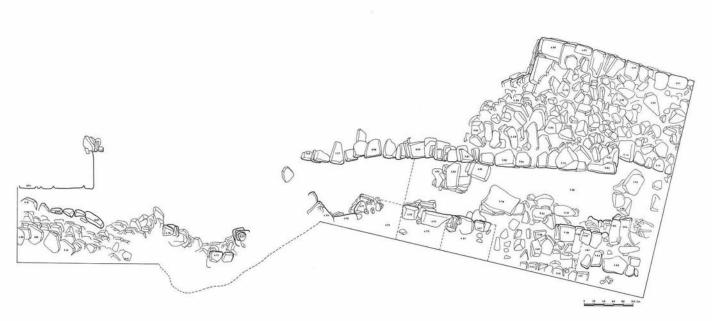
FIG. 4. Muralla de Ubeda. Cortes 3 y 4. Planta general.
