ANUARIO ARQUEOLÓGICO
DE ANDALUCÍA / 1985

VIGESIMA CAMPAÑA DE EXCAVACIONES DE LA CASA DE VELEZQUEZ EN BELO (BOLONIA, CADIZ), 1985

JEAN-NOEL BONNEVILLE-SYLVIE DARDAINE-PIERRE JACOB
AGNES PELLETIER-PIERRE SILLIERES-JEAN-LOUIS PAILLET
MYRIAM FINCKER

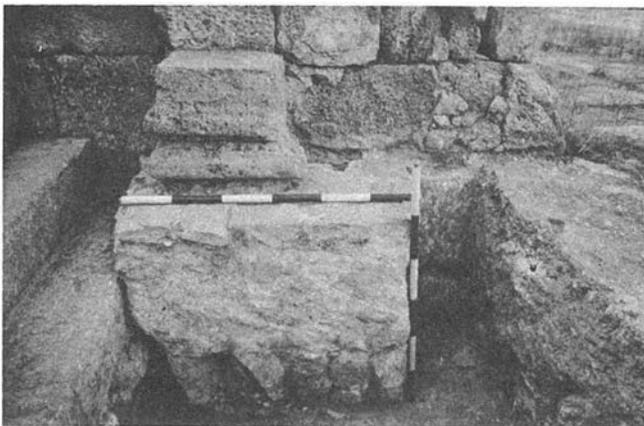
FIG. 3. Sector I, sondeo 1. La pilastra norte de la galería oeste y su cimentación. El suelo de argamasa del pórtico, visible a la derecha, cubría la primera grada de la escalera de acceso a la terraza de los templos, a la izquierda. La cimentación de la pilastra se asienta sobre esta última. De una profundidad de casi un metro se compone a partir de abajo de una capa de gravilla y seguidamente de un macizo de mampostería.

En la galería se ha localizado sin dificultad la existencia de un estado anterior, en el sondeo 1, en el que se comprobó que el suelo actual llegaba hasta el mismo nivel que la segunda grada de la escalera de acceso a la terraza de los templos y que tapaba por consiguiente la primera de ellas, sobre la que se ha encontrado un fragmento de cerámica galo-romana jaspeada. Además, este sondeo ha revelado la importancia de los cimientos de las pilas-tras que decoran el muro este de la galería así como el esmero con el que fue edificada (figura 3).

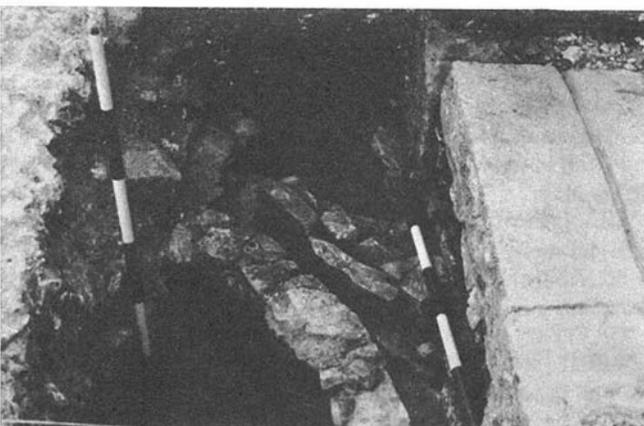
FIG. 4. Sector I. El sondeo 3 visto desde el sur; a la derecha (oeste), el umbral estaba cubierto, en parte, por el suelo de argamasa. La canalización 1, desprovista aquí de sus losas de cobertura, aparece cortada por la canalización que procede del fórum, del que se ve a la izquierda el *extrados*.

El hallazgo de dos canalizaciones en el sondeo 3 (figura 4), una procedente del forum y ya conocida (canalización 2)⁴ y otra (canalización 1), orientada N/S y seguidamente NW/SE, cortada por la anterior y terraplenada con la misma tierra arcillosa y muy negra, que ya habíamos encontrado en sondeos de la zona sur del forum⁵. Esta tierra estaba mezclada con fragmentos de cerámica

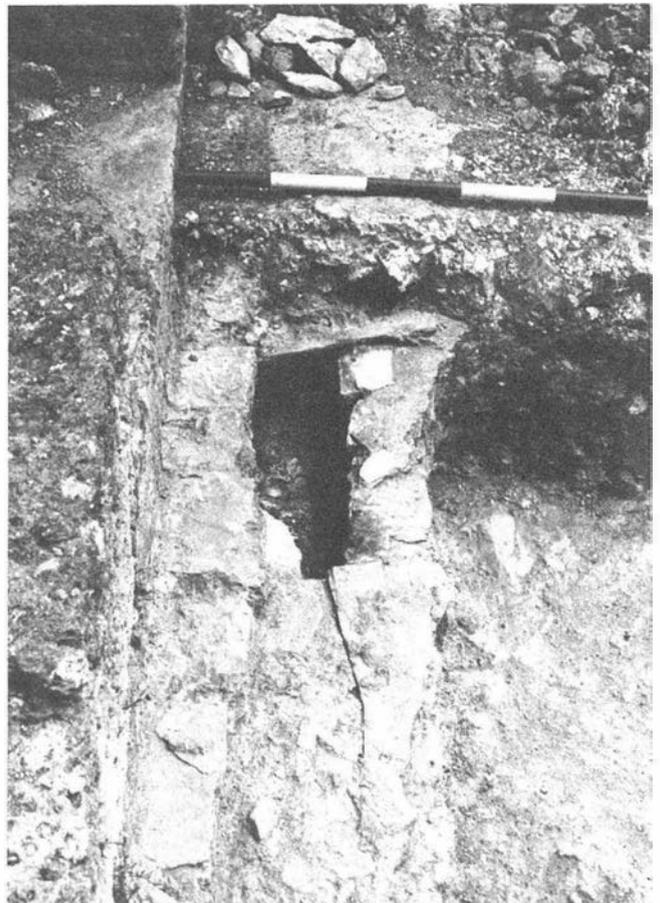
FIG. 5. La canalización 1 bordeando el muro de fachada de la «curia» (sector I, sondeo 2).

campaniense y ha confirmado la existencia de un estado anterior. Encontraríamos de nuevo esta canalización 1 en el sondeo 2 en la parte que bordea el muro de fachada de la «curia» (figura 5). Este sondeo y su prolongación (S7) nos han suministrado una gran cantidad de datos y también de interrogantes.

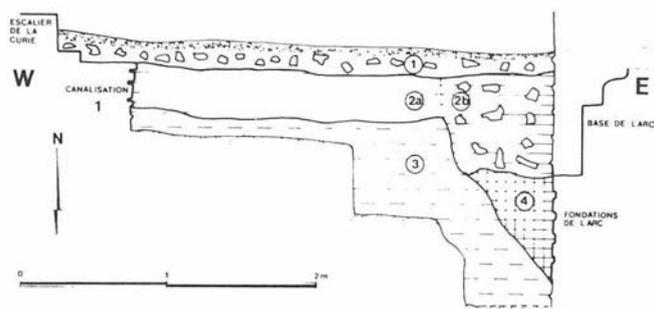
FIG. 6. Estratigrafía de la pared norte del sondeo 2 (sector 1): 1, suelo del último estadio: argamasa+gravilla; 2, capa de terraplén: a) tierra parda; b) tierra marrón claro+pedras; 3, arcilla verde; 4, tierra parda mezclada con arcilla: zanja de cimentación del arco.

La capa 2b de este sondeo (figura 6) ha dejado al descubierto un material compuesto por fragmentos procedentes, con toda seguridad, de un suelo anterior, reutilizados en una capa de relleno. La estratigrafía muestra también la existencia de una importante zanja destinada al asentamiento de un sólido conjunto de cimientos, realizados para la edificación del arco del forum⁶. Por otra parte, se ha comprobado que el suelo actual del último estado, cubrir una de las molduras de la base del arco, así es que se trataba de un estado monumental (figura 7).

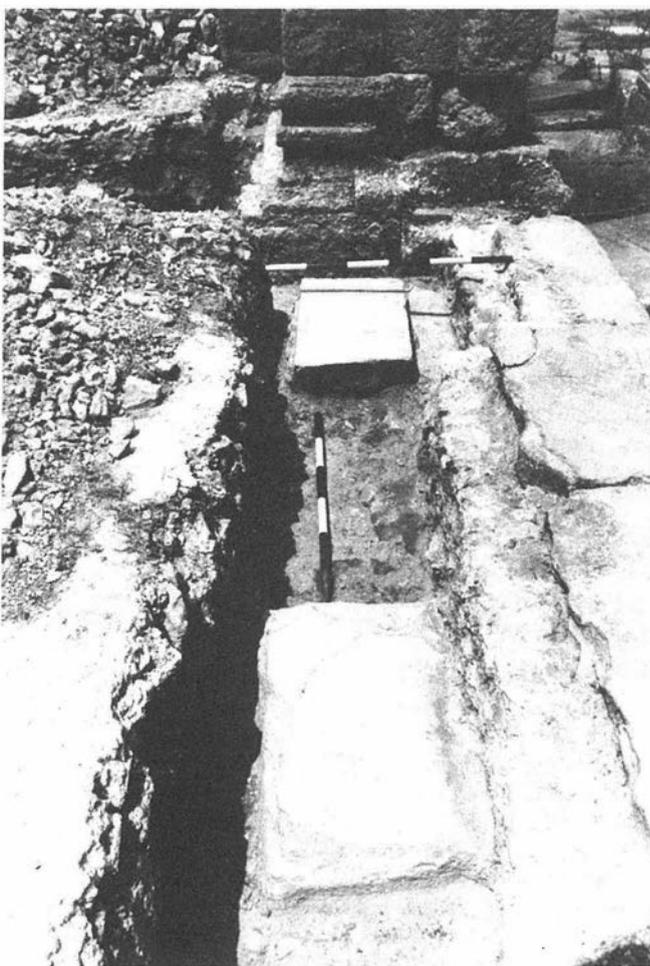
FIG. 7. La galería oeste del fórum, sondeo 7: a la derecha, el entosado de la plaza y la escalera de acceso al pórtico; a la izquierda, el suelo de la galería. Hay que destacar, bajo el suelo de argamasa, los dos dados de la moldura del zócalo del arco, entallado con el fin de permitir el empujado de las gradas.

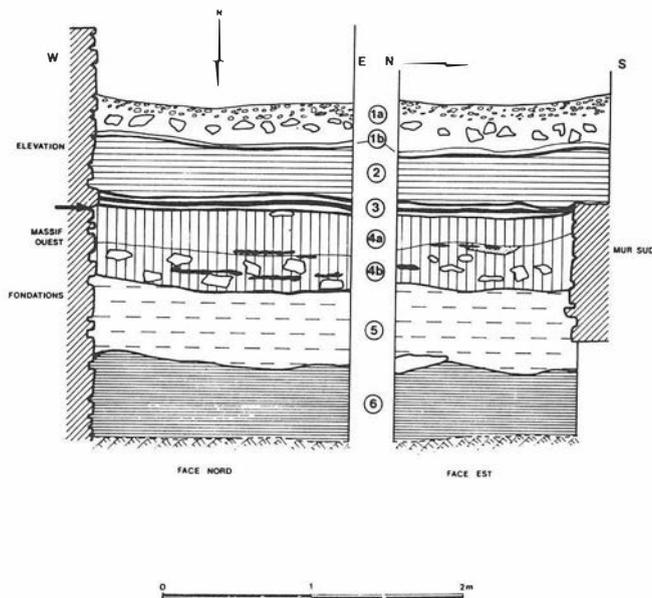
FIG. 8. Estratigrafías de las paredes norte (a) y este (b) del sondeo 5 (sector I): 1, suelo del último estadio; a) argamasa y gravilla; b) nivel de trabajo; 2, tierra marrón: terraplén anterior a la colocación del suelo; 3, capa blanca y cenicienta: nivel de enrase del muro sur y de trabajo en cuanto a la elevación del macizo oeste; 4, capa de terraplenado del muro sur: a) tierra clara mezclada; b) arcilla, piedras, argamasa blanca, restos de incendio; 5, arcilla negra compacta; 6, arcilla ocre virgen.

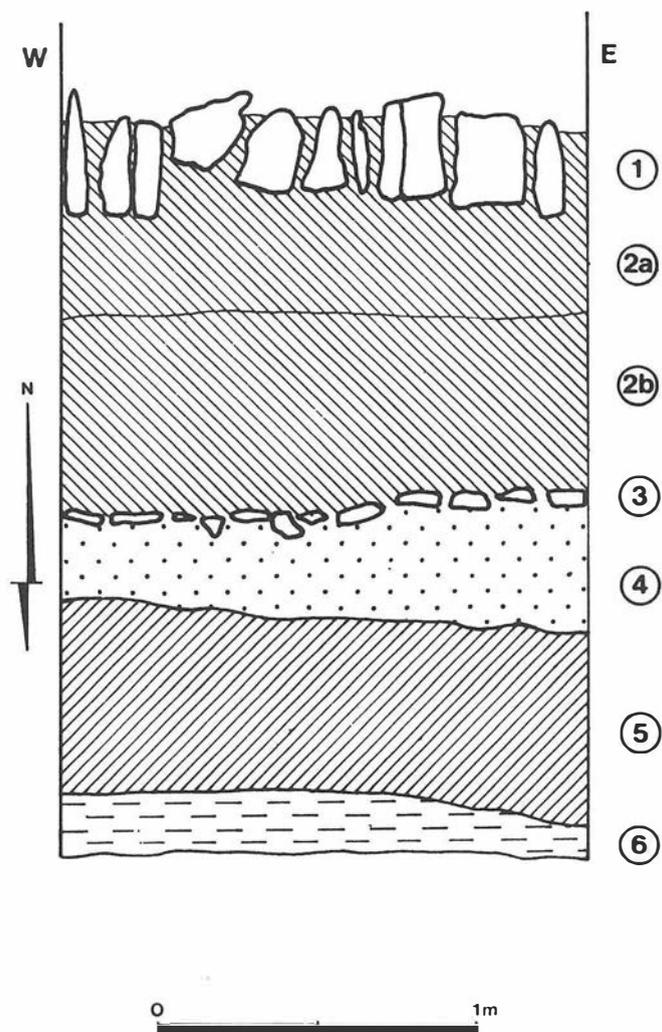
FIG. 9. Estratigrafía de la pared norte del sondeo 6 (sector 1): 1, paramento externo del muro derrumbado de la «curia»; 2, capa mezclada con cerámica: a) tierra negra; b) tierra parda; 3, empedrado tardío del cardo (siglo v); 4, substrato del empedrado: terraplén de tierra parda con piedras; 5, tierra parda mucho más clara que ha suministrado cerámica de los siglos I y II; 6, arcilla.

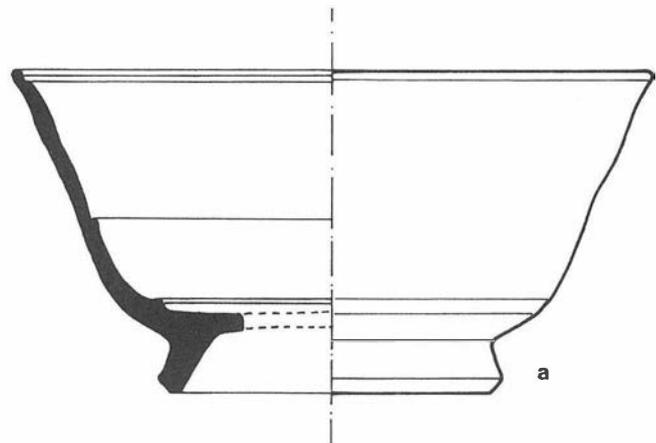
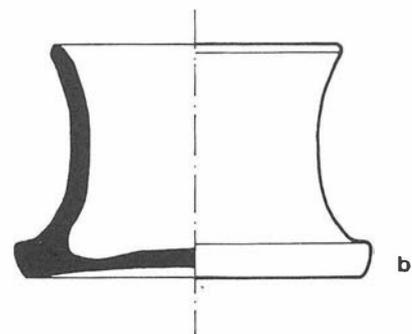
FIG. 10. a) Copa imitando la cerámica sigilara julio-claudiaense (dibujo de F. Mayet); b) pequeño jarro de cerámica común imitando la forma Lamboglia 3 de cerámica campaniense (dibujo de F. Mayet).

Imitación de sigillata Julio-Claudiense, forma 1 (figura 10)¹² (inv. 85-802), bajo la gravilla del suelo del sondeo 9 del sector I: cerámica y «barniz» de color naranja intenso, barniz bastante brillante en el interior. Cerámica naranja intenso y fina, bastante bien cocida y un poco estridente. Vestigios importantes del torneado en la parte baja de la pared externa. La diferencia de color puede ser el resultado de un fallo en la cocción (estudio y dibujo de F. Mayet).

Jarro de cerámica común con aspecto rosado. Reproduce la forma de la cerámica campaniense de Lamboglia 3 (figura 10), descubierto en la capa más profunda del sondeo del sector I junto con fragmentos de ánforas y de campaniense.

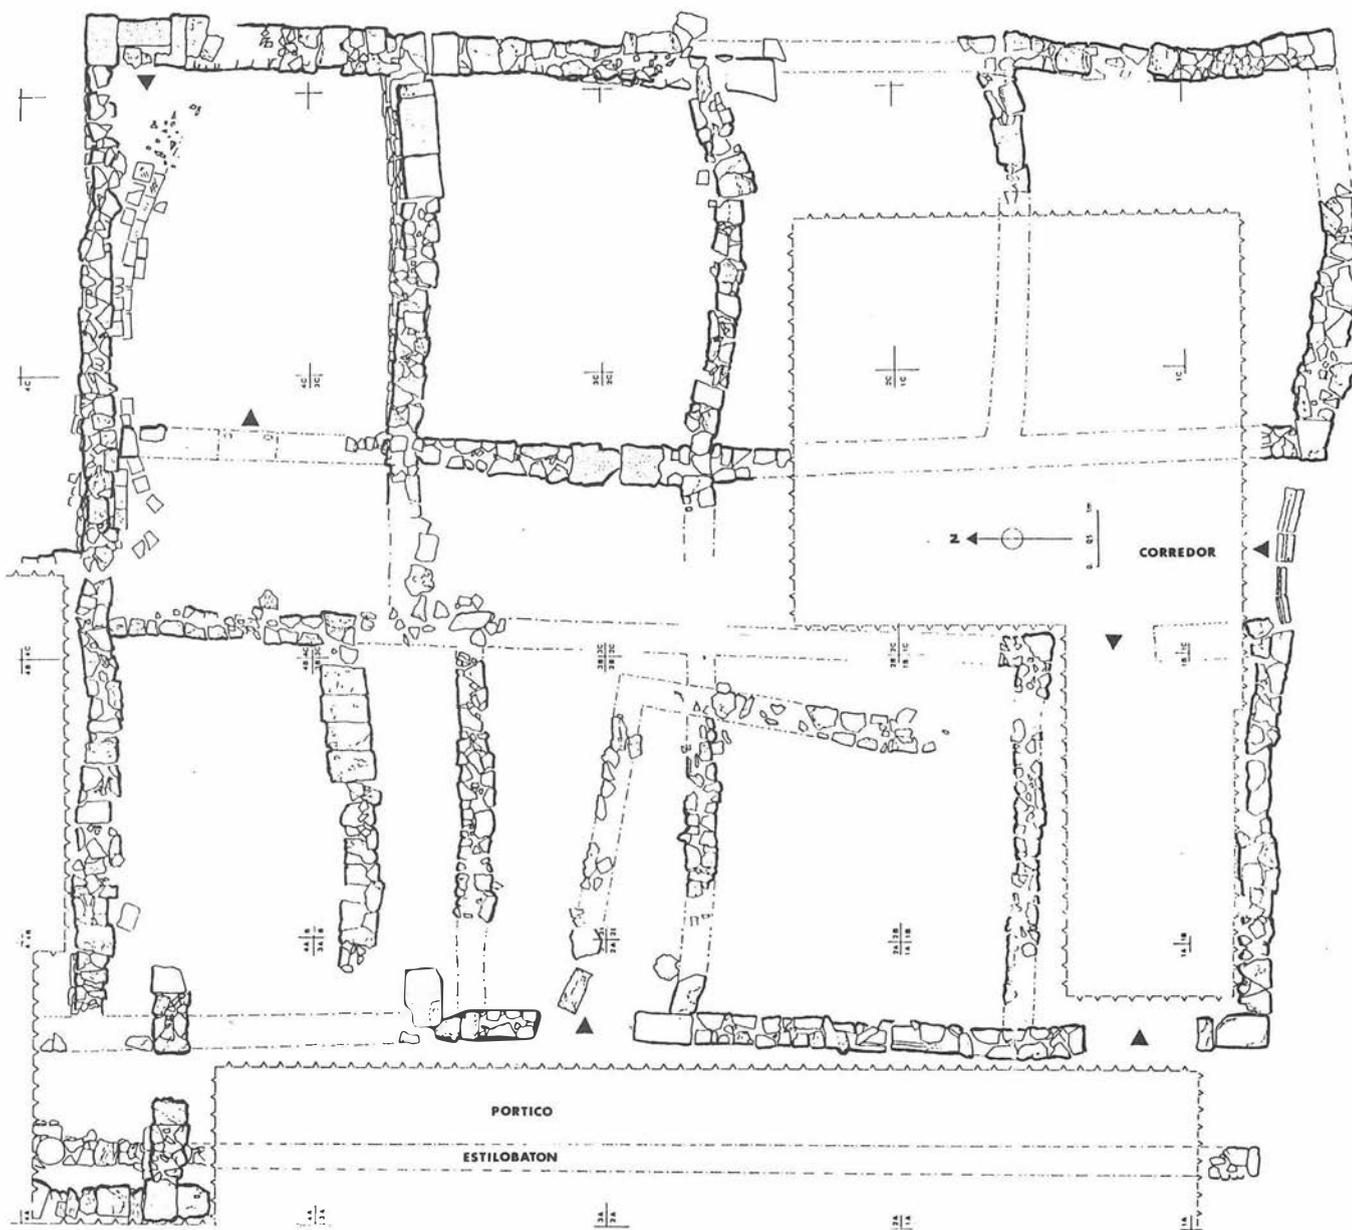
FIG. 11. Trazado y plano de la zona sur de la *insula* situada al oeste de los templos.

1. Exploración en superficie del sector (figura 11)

La capa de superficie ha sido levantada en la cuarta parte suroeste del islote con el fin de dejar al descubierto los enrasados superiores de los muros. Un levantamiento piedra a piedra ha sido realizado en toda la zona sur de la *ínsula*¹⁴.

En el cuadrado 4a (figura 11) se ha practicado un sondeo de 3×5 m. que ha revelado la existencia de una construcción tardía que se asentó sobre la *ínsula*, la galería y el cardo IV, con bloques de reutilización, algunos de caliza conchífera. A esta casa debía pertenecer también el muro que bordea el límite norte del cuadrado 3B, formado por bloques de caliza conchífera de reutilización.

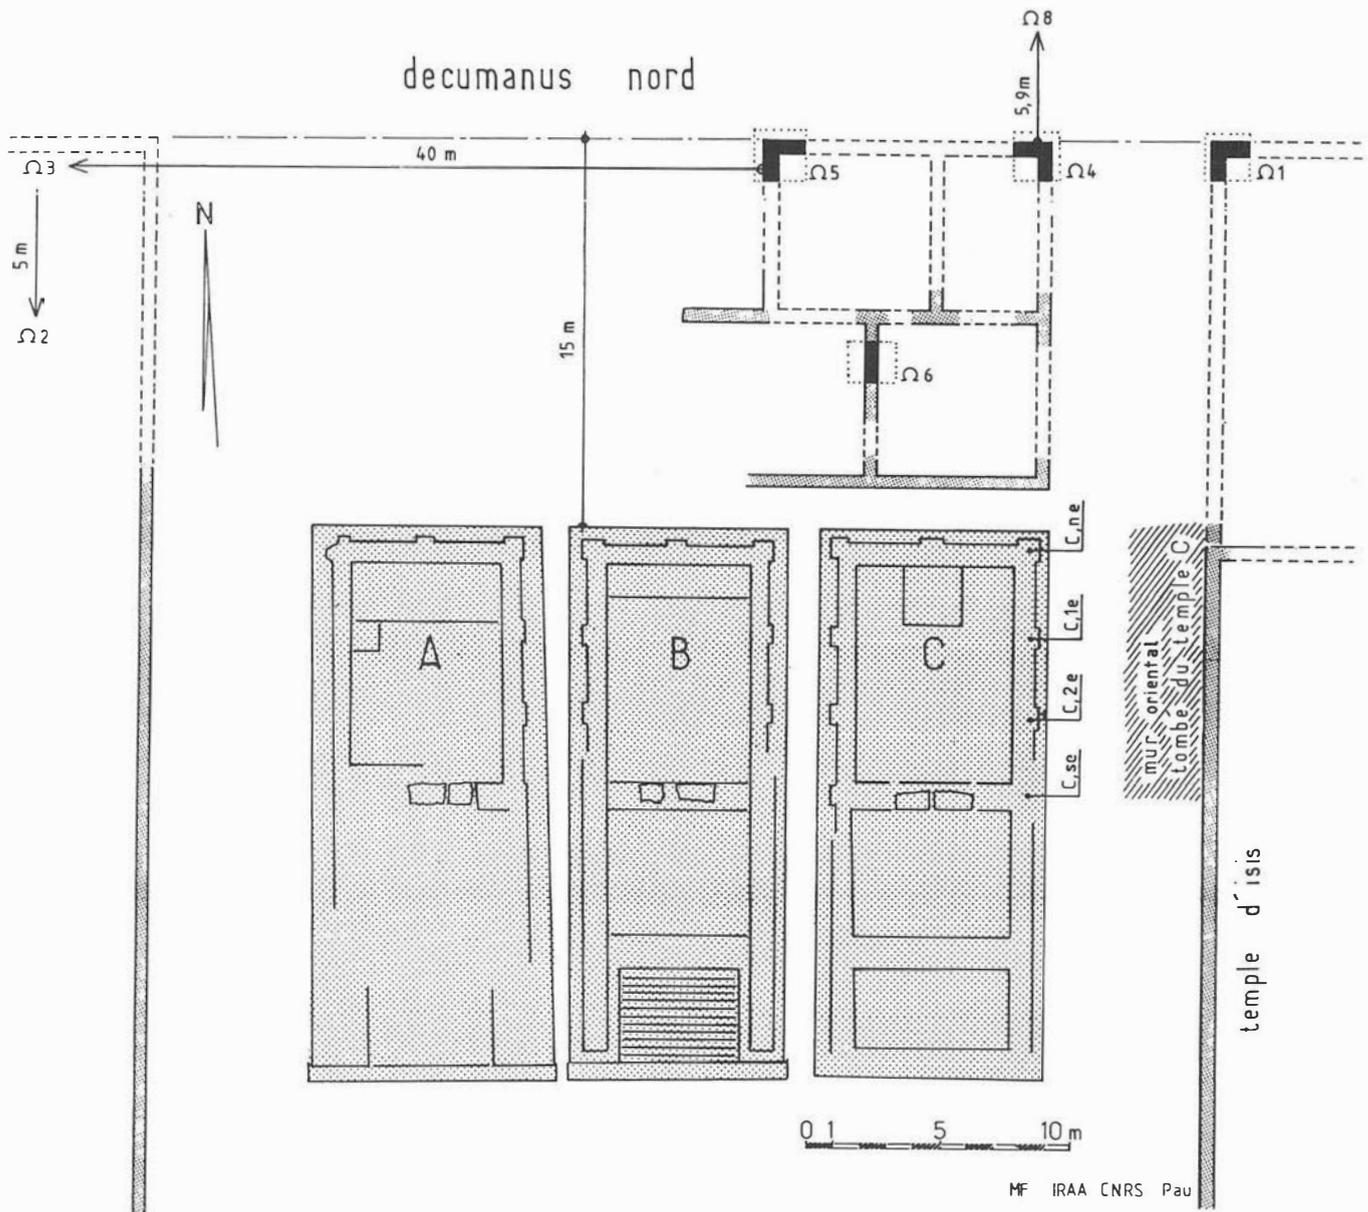
FIG. 12. Sector de los tres templos: plano del conjunto de las excavaciones de la campaña de 1985.

— Por otra parte, la investigación realizada detrás de los templos de la alineación del *decumanus* que delimitaba al Norte el sector monumental de Belo (figura 12).

Límite norte del sector monumental (figura 12)

Este año hemos continuado con la serie de sondeos de reconocimiento en la zona trasera de los templos. Estos tenían por objeto completar el plano de las estructuras descubiertas durante las campañas anteriores³⁰ así como localizar la alineación exacta del límite meridional del *decumanus* norte. Se trataba de un reconocimiento del plano: el enrase de los tramos de muros despejados, que aparecieron generalmente de inmediato después de la capa de tierra arable. La excavación no llegó a mayor profundidad. También aquí la cerámica recogida es muy escasa y heterogénea para aportar un complemento en cuanto a la cronología del sector.
