ANUARIO ARQUEOLÓGICO  
DE ANDALUCÍA / 1985

# EXCAVACION EN EL ANTIGUO CONVENTO DE SAN AGUSTIN (SEVILLA)

JUAN M. CAMPOS CARRASCO  
JOSE LORENZO MORILLA  
JOSE ESCUDERO CUESTA  
FERNANDO AMORES CARREDANO

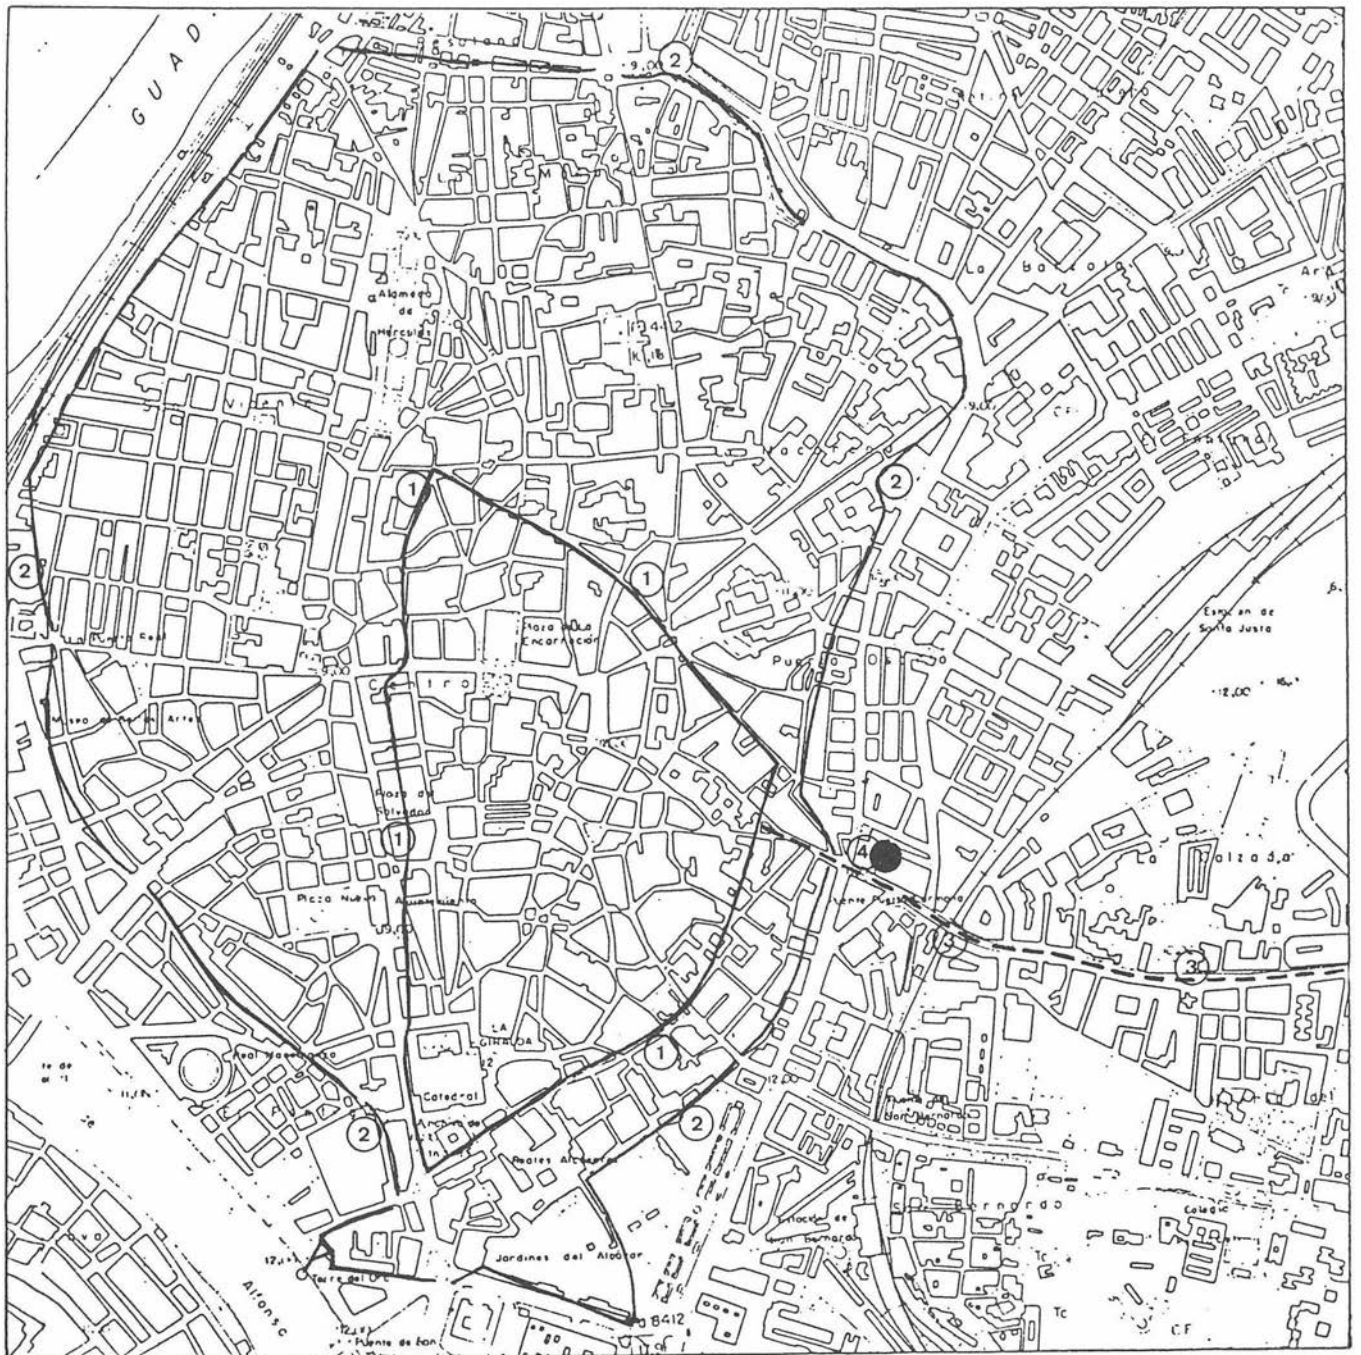
FIG. 1. Plano de la ciudad con los recintos romano y medieval.

- ① MURALLA ROMANA
- ② MURALLA MEDIEVAL
- ③ VIA AUGUSTA
- ④ EX-CONVENTO DE SAN AGUSTIN

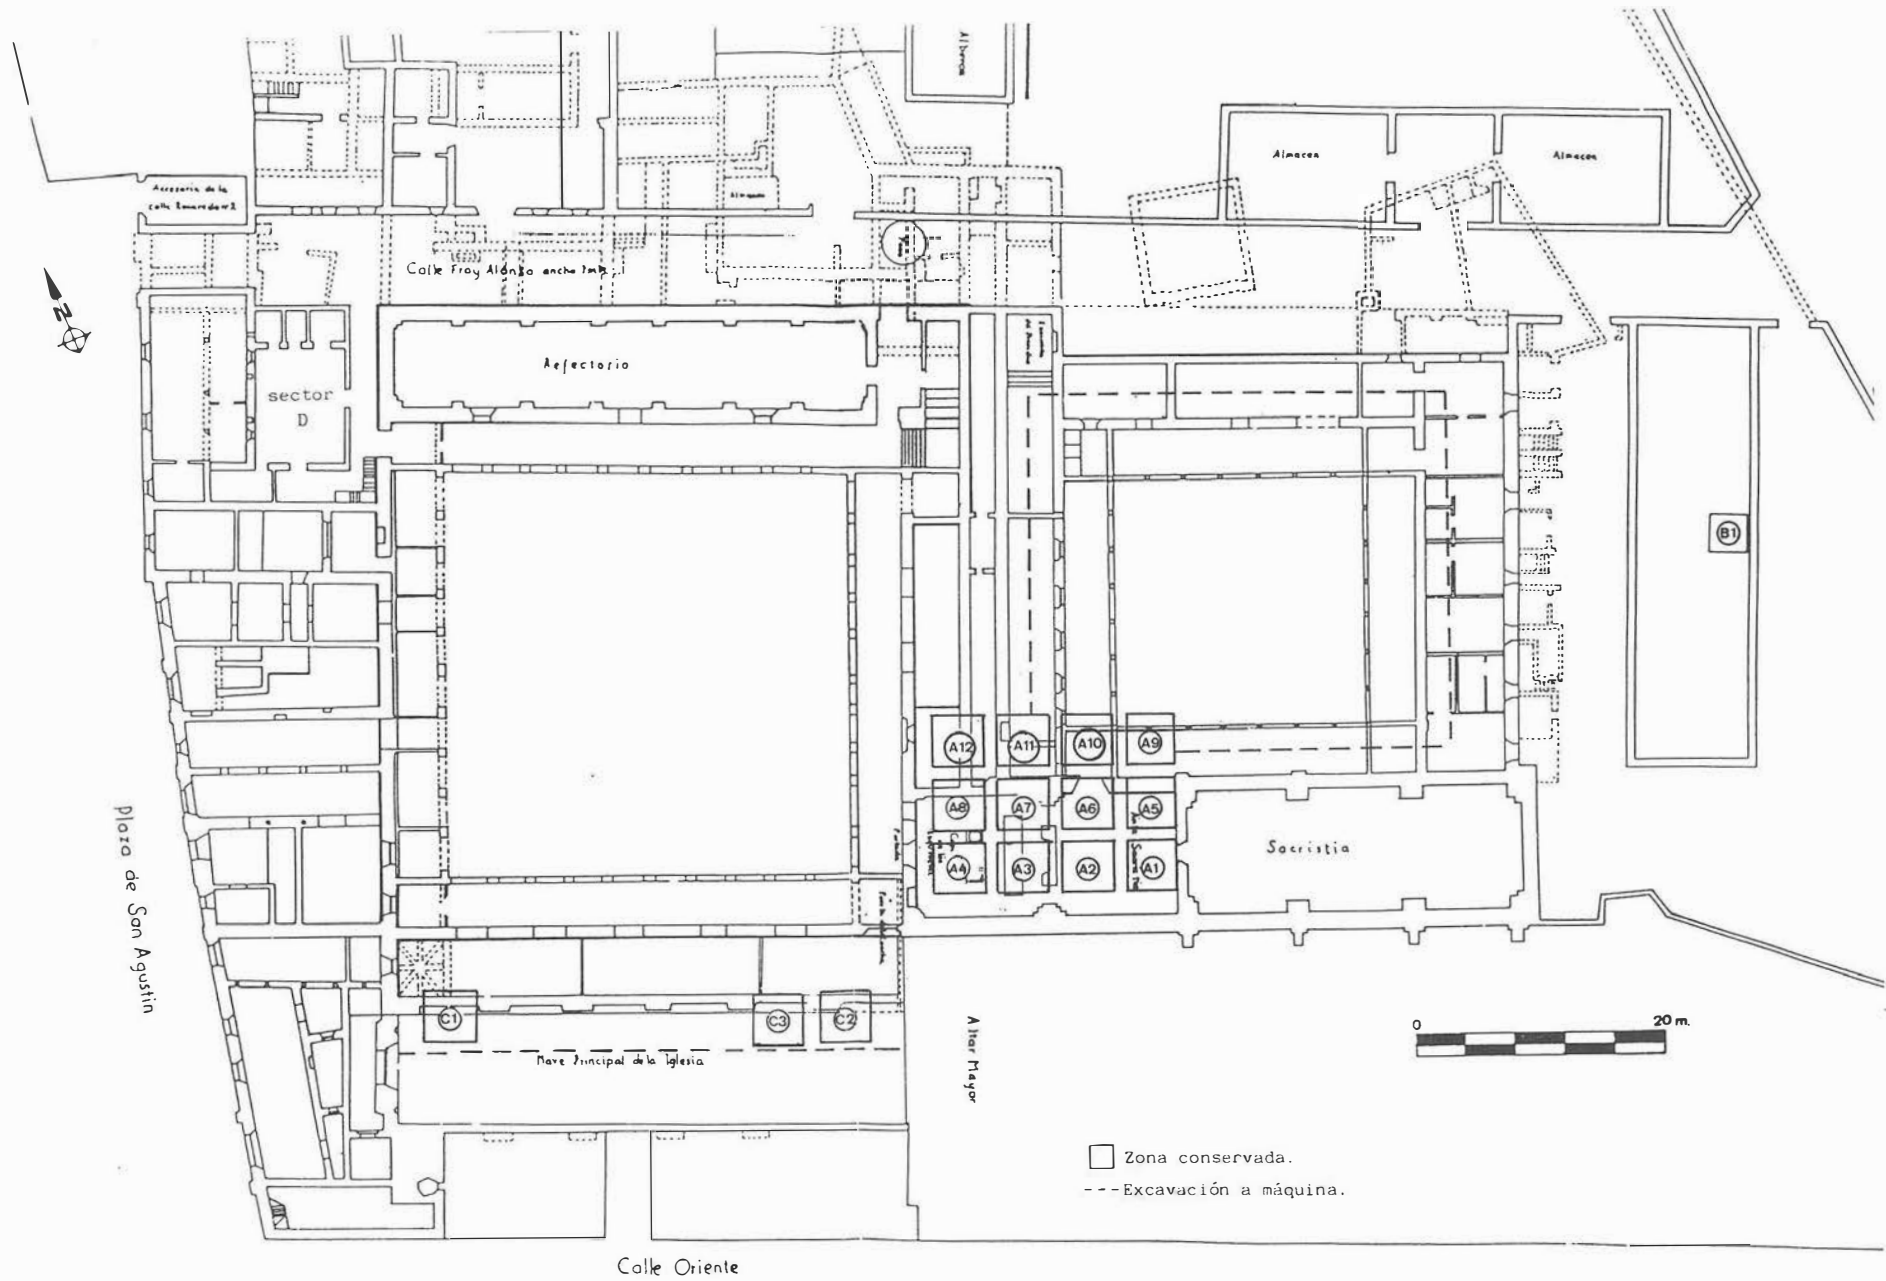
FIG. 2. Plano antiguo del convento con las actuaciones arqueológicas.

Se excavaron 12 cortes de 4×4 m. señalados en el plano con los números 1 a 12. Esta primera actuación tuvo como principal resultado la comprobación de la exactitud del plano antiguo de que disponíamos. Todas las estructuras que quedaron integradas en la proyección de las cuadrículas fueron detectadas con un grado de exactitud casi total. Los datos nuevos que de la excavación pudieron obtenerse fueron, fundamentalmente, la identificación de la estructura rectangular que aparecía proyectada entre los cortes A-3 y A-7 que resultó ser la cripta correspondiente a la Capilla de los Esquivelez. Encontramos, además, la solería del convento que aparecía conservada en diferentes puntos, siempre a la cota aproximada de -1,73 m. con respecto al acerado de la calle Amador de los Ríos.

El refectorio se conserva en magnífico estado. Es un amplio salón rectangular, de 41 m. de largo, 9 de ancho y 8,40 de altura, cubierto por una bóveda gótica de aristas, labrada en sillería, compuesta por siete tramos (figura 2).

Posteriormente procedimos al vaciado a máquina de la zona indicada en la figura 2 para documentar con más precisión la estructura de la planta de la iglesia.
