ANUARIO ARQUEOLÓGICO  
DE ANDALUCÍA / 1985

ANUARIO ARQUEOLOGICO DE ANDALUCIA 1985  
*ACTIVIDADES DE URGENCIA  
INFORMES Y MEMORIAS*

## EXCAVACIONES EN LOS BAÑOS ARABES DE LA REINA MORA (SEVILLA)

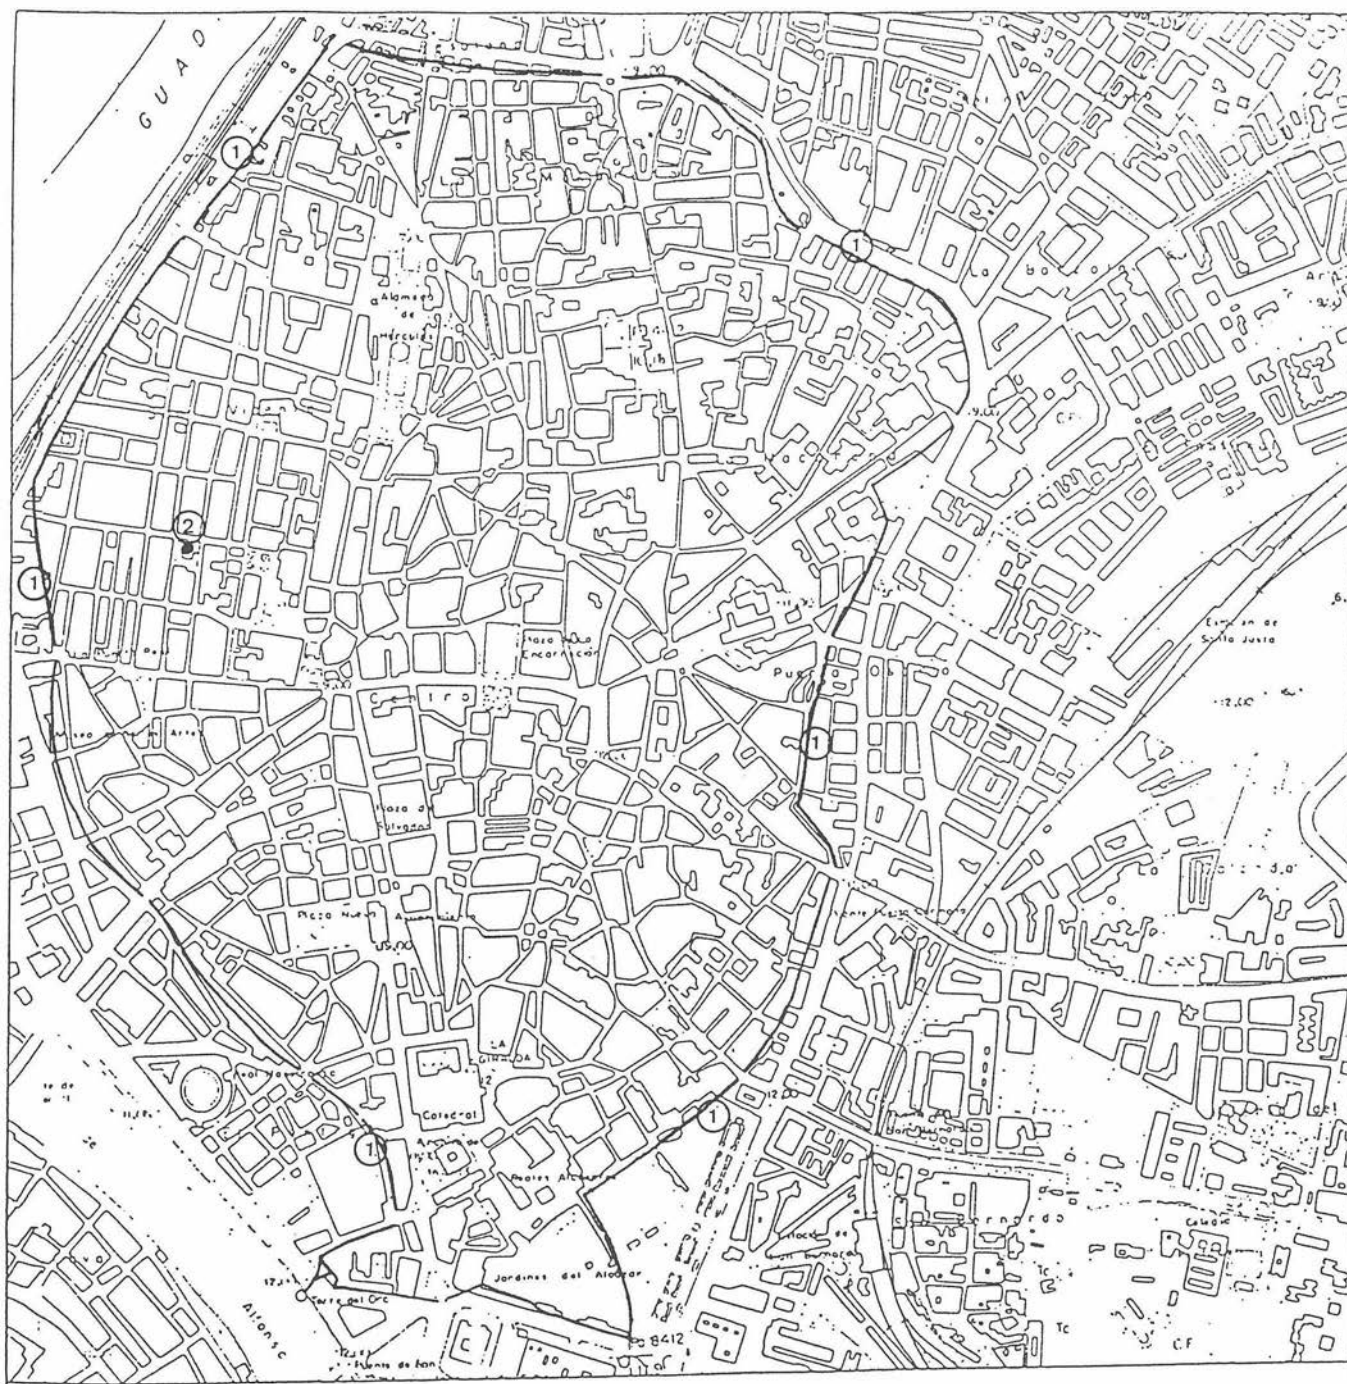
- 1. MURALLAS MEDIEVALES
- 2. UBICACION DE LOS BAÑOS

Los denominados «Baños de la Reina Mora» se sitúan al Suroeste de la ciudad en un solar limitado por las calles Baños al Norte, Jesús de la Veracruz al Este y Miguel del Cid al Oeste (figuras 1 y 2). Los restos que del mismo se conservan permanecían ocultos formando parte de otras estructuras que, como veremos, han desempeñado diversas funciones a lo largo de los siglos.
