ANUARIO ARQUEOLÓGICO
DE ANDALUCÍA / 1985

EXCAVACION ARQUEOLOGICA DE URGENCIA EN EL CAMINO DE LA FARFANA (OSUNA, SEVILLA), 1985

JUAN ALONSO DE LA SIERRA FERNANDEZ
JUAN JOSE VENTURA MARTINEZ

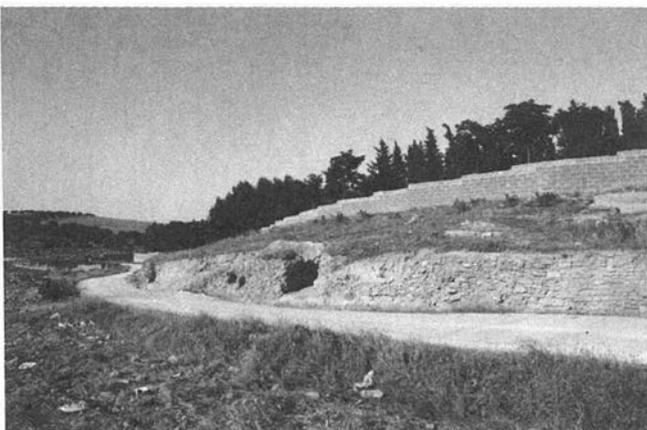
LAM. I. Vista general del camino antes de la excavación.

El desmante realizado hace años para la ampliación de un camino destruyó parcialmente algunas estructuras arquitectónicas, cuyos restos eran visibles en el talud oriental del camino. El objetivo de la intervención era realizar una valoración de los restos mencionados para proceder posteriormente a consolidarlos y evitar así su progresiva degradación.
