ANUARIO ARQUEOLOGICO DE ANDALUCIA 1985  
*ACTIVIDADES DE URGENCIA  
INFORMES Y MEMORIAS*

## EXCAVACIONES ARQUEOLÓGICAS DE URGENCIA EN CARMONA (SEVILLA), 1985

RICARDO LINEROS ROMERO  
FRANCISCO DOMINGUEZ MORA

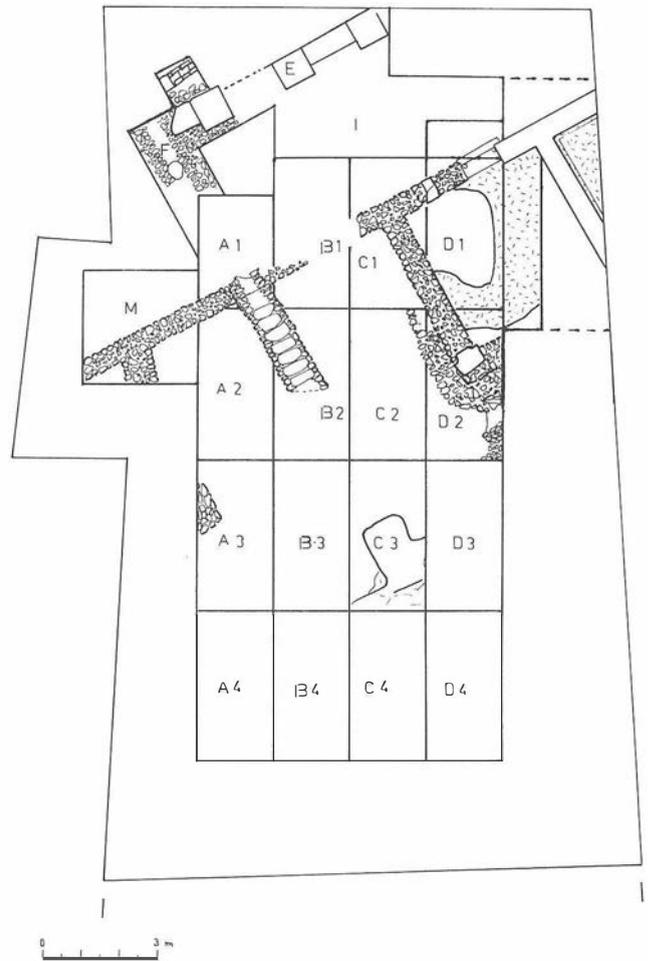
FIG. 1.

Figura 1: Los trabajos de excavación se plantearon inicialmente sobre un rectángulo de grandes dimensiones, de 8 por 16 metros) que ocupaba casi en su totalidad el solar. Inscritos en él se traza-

ron dieciséis cortes contiguos, no separados por ninguna zona de reserva o testigos, de dos por cuatro metros de lado. Para la realización de secciones la excavación de los cortes se llevaría a cabo de modo alterno. De este modo resultaría más eficaz el registro de pozos y hoyos tan comunes en estos casos. Una vez iniciada la excavación, el análisis de los elementos arquitectónicos descubiertos en los cortes permitió intuir una planta ideal a la que intuíamos debía ceñirse el edificio. Figura 2: Para descubrir toda la estructura fue preciso trazar nuevas zanjas y ampliaciones en los lugares en los que suponíamos existían elementos arquitectónicos pertenecientes a la construcción.

Constituidas principalmente por dos grandes zanjas de cimentación, de unos dos metros de anchura y profundidad ajustada al alcor. A una distancia la una de la otra de 2,50 m., atraviesan perpendicularmente todas las cuadrículas numeradas «1» y «2» y la zanja «M».

— Restos de cimentación situados sobre la zanja «M» y Cuadrículas numeradas «2». Su datación presenta dificultades por no aparecer materiales cerámicos claramente asociados, sin embargo su orientación, similar a la de los edificios más modernos, parece apuntar a esta cronología.

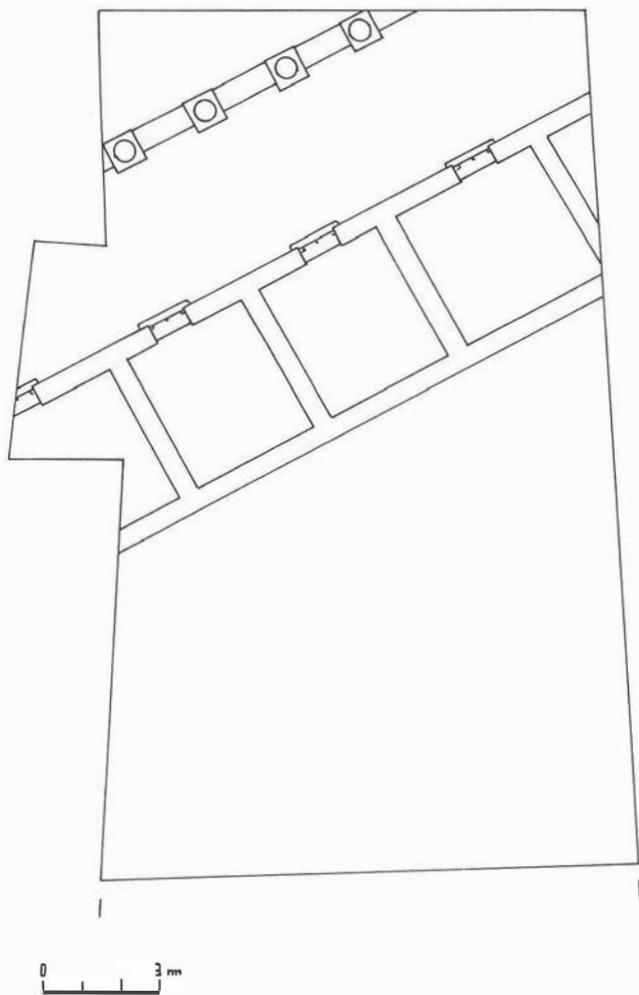
FIG. 2.

Entre todas las estructuras documentadas (pozos, zanjas, cimientos, etc.), sobresalen los restos del único edificio exhumado. Se trata de una construcción romana de gran envergadura, que bien podría ser obra de carácter y función pública. Se halla ubicado en la mitad oeste del solar, orientado según eje longitudinal al Norte 20° Este.

En torno a este eje se desarrolla una columnata correspondiente a un pórtico, y paralela a él, una sucesión de estancias de proporcionadas dimensiones de planta cuadrangular.

Compuesto por columnas de basas áticas sin plinto, labradas en roca propia del lugar, que descansan sobre zócalo corrido del mismo material, formado por elementos cuadrangulares, sobre los que apean las columnas, y otros rectangulares intermedios. El intradós mide aproximadamente 2,40 m., y el intercolumnio, 1,85 m.

La distancia entre la columnata y la fachada de las estancias es de 4,00 m. Entre ambas no se constató resto alguno de pavimentación. No descartamos la posibilidad de que ésta estuviese constituida por una capa de tierra apisonada. Para la cimentación de la columnata, se practicó una fosa cuadrangular hasta el alcor. Posteriormente se relleno de piedras irregulares, bien trabadas, sobre las que se colocaron, soterrados, los elementos cuadrangulares del zócalo que debían soportar el peso de las columnas. Las losas rectangulares de intercolumnios no presentaban ninguna cimentación.
