ANUARIO ARQUEOLÓGICO  
DE ANDALUCÍA / 1985

## ARQUEOLOGIA URBANA DE URGENCIA EN ECIJA (SEVILLA), 1985

IGNACIO RODRIGUEZ TERMIÑO  
ESTHER NUÑEZ PARIENTE DE LEON

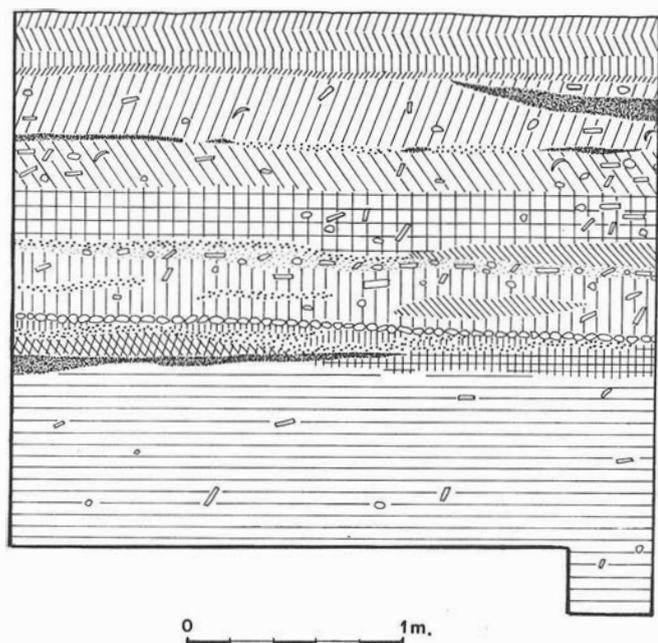
FIG. 2. M.A./85. Perfil oeste.

La estratigrafía hallada se condensa en los siguientes niveles:

Estrato superficial, entre 0 y -0,30 m. Está compuesto por 4 pavimentos distintos producto todos ellos de la casa demolida. Sin material arqueológico.

Entre -0,30 y -0,60 m. Diferenciado en varias capas según la coloración de la tierra, de las que sólo es destacable una acumulación de carbón que ocupaba la mitad NO de la cuadrícula. Los materiales hallados son fundamentalmente cerámicas contemporáneas y modernas.

Entre -0,60 y -1,10 m. Se dividió en tres fases según los tipos de tierras. La cerámica aparecida es la típica del siglo XVIII.

Entre -1,10 y -1,40 m. Tierra suelta con gran cantidad de materiales de construcción. Se halló abundante cerámica fechable en torno al siglo XVIII y corresponde al nivel de destrucción de la casa del nivel inferior.

Entre -1,40 y -1,70 m. Se compone de un empedrado de guijarros que forman un motivo decorativo radial. Este pavimento corresponde sin duda a un patio. Su estructura, los abundantes restos de animales encontrados y la presencia de una atarjea hecha de ladrillos reaprovechados, muchos de ellos romanos, avalan esta hipótesis. Esta cañería debió instalarse con posterioridad al pavimento ya que la zona por donde discurría fue levantada y posteriormente rellenada de tierra caliza. En el ángulo N, donde acababa la atarjea, apareció un pozo ciego que llegaba hasta una profundidad de -2,50 m. Bajo el empedrado había una capa de tierra grisácea con restos de un enlucido de cal y con huellas de hogueras, superpuesta a un delgado estrato de tierra vegetal. Los materiales arqueológicos de este nivel fueron cerámicas del siglo XVII junto a algunas otras de tradición mudéjar y un fragmento de *terra sigillata gálica*.

Entre -1,70 y -2,80 m. Greda muy húmeda. No aparecieron elementos constructivos excepto algunas piedras amontonadas asociadas a los restos de una capa caliza. La cerámica recogida se fecha en época bajo medieval, destacando varios fragmentos pasados de horno así como varios trozos de plomo fundido.

cumentaba la evolución de esa zona de la ciudad desde época romana a la actualidad, punto éste que se ignoraba debido a los escasos datos que Collantes había ofrecido. Por otra parte, y de forma fundamental, la escasez de medios con que contábamos para excavar bajo el nivel freático que cubría los estratos romanos y la poca incidencia que tenía la cimentación en losa del moderno edificio sobre los estratos situados bajo la cota de -0,50 m. justificaba en la situación del momento que no se hicieran grandes movimientos de tierra por debajo de esta profundidad que además podrían generar problemas para el nuevo edificio (figura 2).

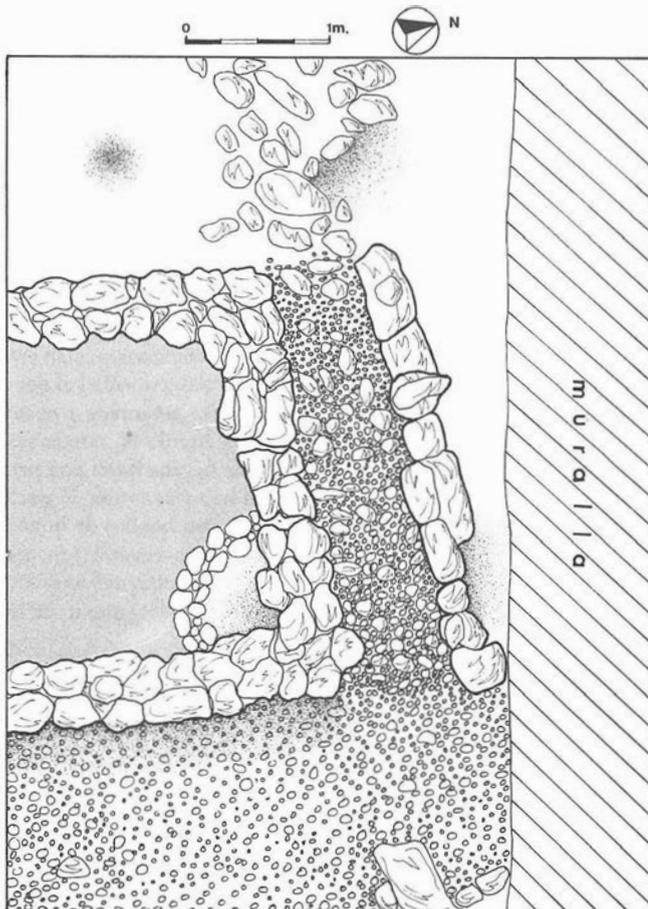
FIG. 2. C.M./85. Corte E.

didó documentar un tramo desconocido de la cerca medieval, en el que se ha puesto al descubierto un nuevo bastión amén de comprobar la inexistencia de muralla romana bajo la almohade. Se puso además de manifiesto que tras la construcción de la muralla se había ataludado el exterior a partir de una franja de 4,50 m. a contar desde el lienzo de muralla, distancia determinada por el avance que tiene con respecto al paño la torre.

En el interior de esta franja se encontraron los restos de un poblado perteneciente al período Orientalizante que con una estratigrafía de 2,45 m. documenta su evolución a través de los siglos VIII a VI. a. C. como margen cronológico amplio de la vida del asentamiento.

Durante la excavación se hicieron XVI niveles artificiales que *grosso modo* y en espera de que se ultime el estudio que sobre esta excavación se está haciendo, pueden reunirse en cuatro paquetes.

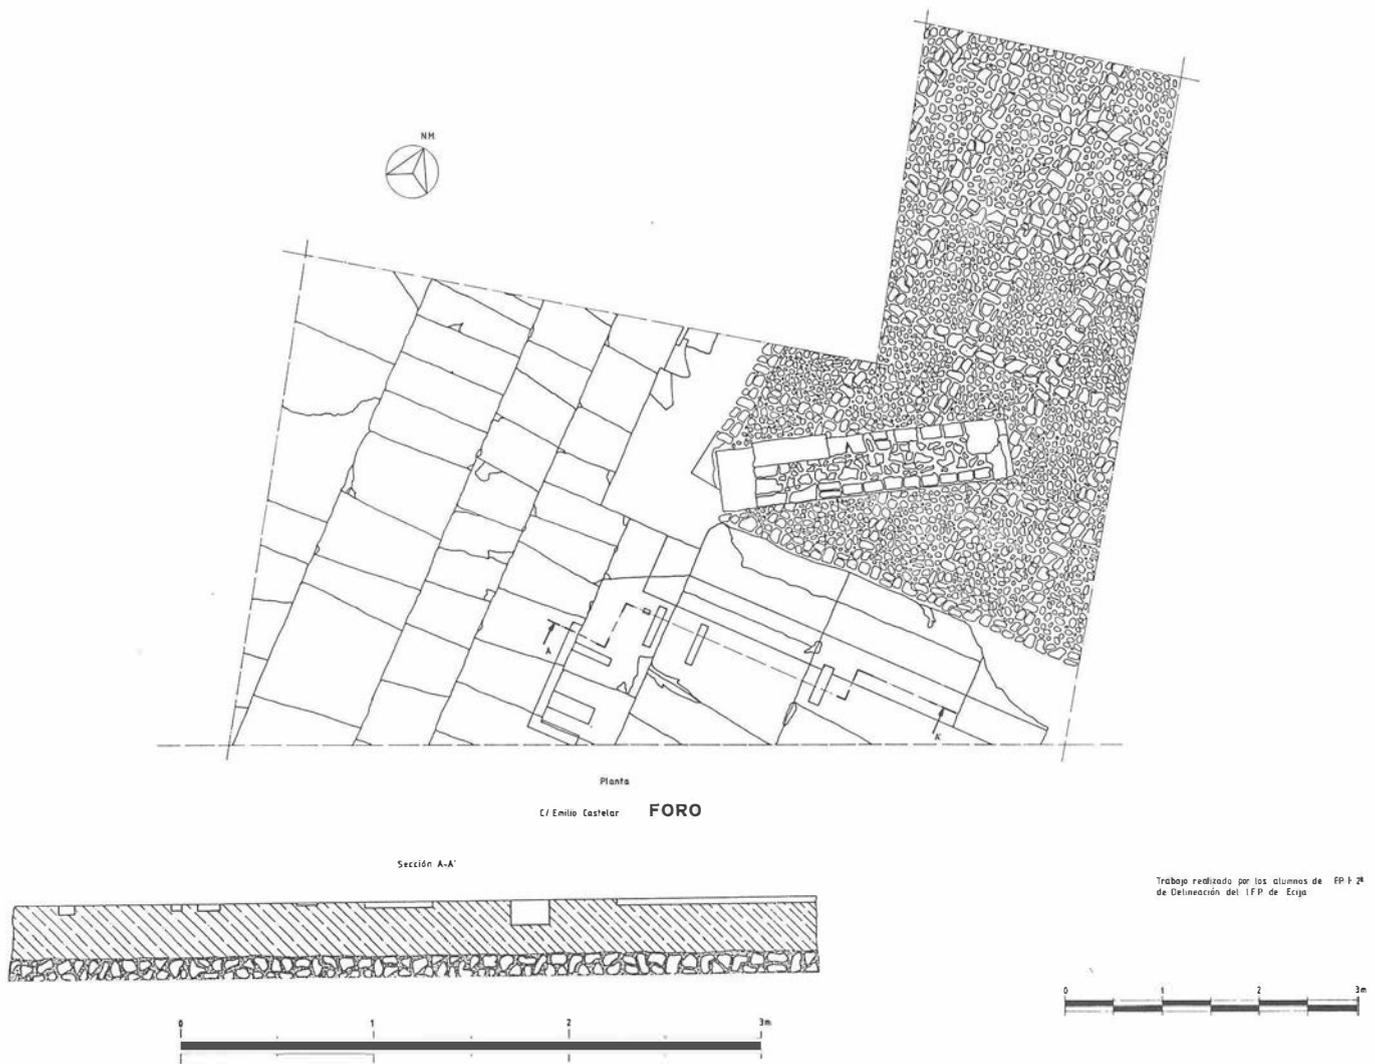
FIG. 4. C/ Emilio Castelar. Foro. Planta y sección.

De  $-2,45$  a  $-3,05$  m. Foro romano. A esa profundidad se encontró una solería de grandes losas de piedra de tarifa de aproximadamente  $1 \text{ m}^2$  y de forma irregular. Estaban ordenadas en dirección NS y perfectamente encajadas unas con otras. Algunas faltaban por haber sido levantadas en época medieval para hacer pozos de agua. En el sector NO del solar apareció un piso, unos 20 cm. más bajo que la anterior solería, hecho de *opus incertum*. Esta obra estaba hecha a base de mampuestos de caliza unidos con un fuerte mortero de cal y arena.

Este piso estaba dividido en cuadrados de  $1,10 \text{ m}^2$  aproximadamente y ordenados en hileras con dirección N/S.

Es interesante destacar que la unión entre las lajas de piedra y el *opus incertum* se aprecian varios estajes en la misma piedra, que indudablemente debieron servir para anclar la estructura de un *podium*.

Apoyándose en la fábrica de mampuestos apareció un muro en dirección sensiblemente E/O, que estaba hecho con sillares y fragmentos de mármol.

Por todas las características descritas más arriba, parece lógico suponer que el solar de la calle Emilio Castelar se halla sobre el foro cívico de la ciudad. En concreto hemos excavado en la zona de la plaza aledaña a un edificio (un templo seguramente) con *podium*, del que sólo queda la cimentación. Los estajes son efectivamente los anclajes en el piso de la plaza de la primera hilada

de sillares, siendo así que algunos de los mismos que componían el muro presentaban un rebaje que encajaba en el de las losas.

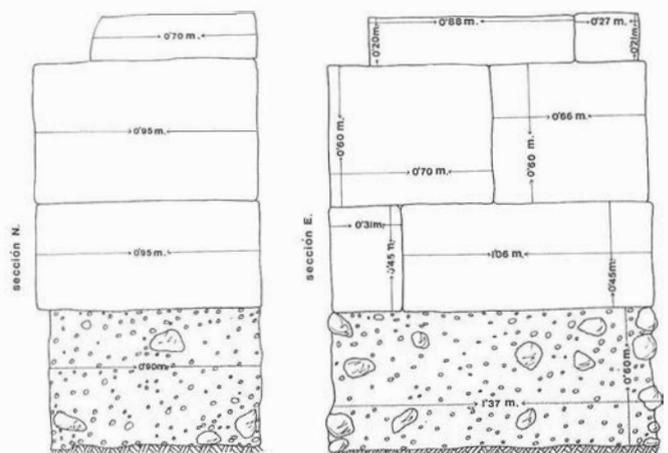
FIG. 5. G.L./85. Secciones.

De forma general se distinguen cuatro niveles:

De 0 a -2,50 m. moderno, con sillares romanos reaprovechados. Cerámicas de los siglos XVI-XVIII.

De -2,50 a -4 m. romano imperial en él se encuentra una construcción en forma de pilar compuesta de 6 sillares ordenados en una hilera doble y escalonados en tamaño formando tres pisos, que estaba ordenado con otro, pilar del que sólo se descubrió una cara por caer bajo la medianera de la casa. Esta alineación seguía una ordenación aproximadamente NO/SE.

A nivel del segundo piso de sillares se halló una atarjea que desaguaba una piscinita hecha a base de revestimientos y fragmentos decorativos de mármol, de la cual salía una alineación de estos elementos que rodeaba la piscinita. Los restos de decoración posiblemente reaprovechados del foro localizado en el solar de la calle Emilio Castelar nos delata la reutilización posiblemente en época medieval, a juzgar por la cerámica que se encuentra asociada a la romana en este nivel, de este sector de la ciudad.

De -4 a -4,50 m. romano republicano. Situado bajo el pilar, se compone de una capa de tierra gris gradosa y compacta. No se ha encontrado estructura alguna y puede suponerse un deslizamiento de tierras de la próxima colina de San Gil, núcleo originario del poblamiento de la ciudad. Los materiales aparecidos fundamentalmente cerámicas aportan una fecha republicana, aún por precisar.

De -4,50 m. tierra virgen, formada por una greda de color gris azulado oscuro, muy compacta y asociada a manchas de grava muy menuda.

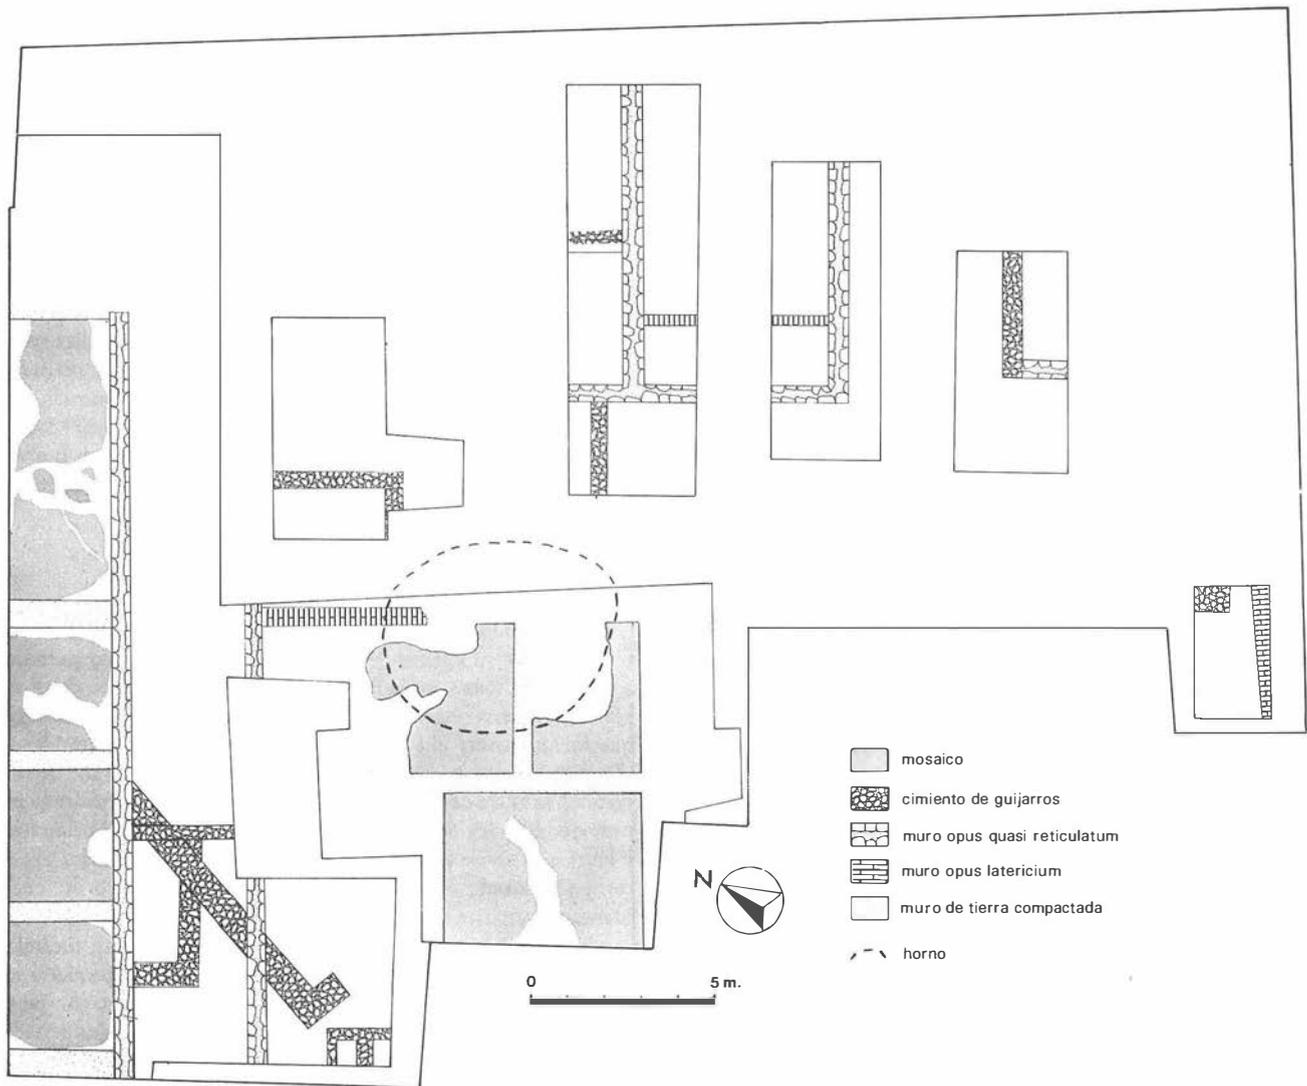
FIG. 6. SJB/85. Planta general.

El número de sondeos fue de nueve. Todos de variables dimensiones y que estuvieron sujetos a ampliaciones en la mayoría de los casos. En los trabajos de movimientos de tierra se precisó el uso de máquinas excavadoras y camiones para hacer las ampliaciones y cargar la tierra.

Como resultado de estas nueve catas se sacó a la luz parte de dos casas de época romana, del siglo III d. C. a juzgar por los pavimentos musivarios, que estaban separadas por una calle sin enlosar. Ambas *domi* estaban orientadas en sentido N/S y la calle que las separaba en sentido E/O.

Los muros de estas mansiones, en su mayor parte desmontados, estaban contruidos de diversos materiales en relación con

su función; así los exteriores de carga son de *opus quasi reticulatum*, con una cámara central de mortero y piedras pequeñas, y aunque debieron estar recubiertos de revestimiento parietal pintado no se encontró éste adherido a las paredes sino en el suelo, en fragmentos más o menos grandes. La cimentación de los mismos estaba hecha en base a zanjas de 1,30 m. de profundidad aproximadamente rellenos de guijarros de río. Los muros interiores de separación estaban contruidos de ladrillos en caso de separar alas de la casa o de tierra separando cuartos. En ambos casos los sistemas constructivos eran semejantes.

Lo más destacado de las mansiones son sin lugar a dudas los mosaicos. Los siete pavimentos musivarios se distribuyen tres en una casa, la situada al Sur y cuatro en el Norte. De los primeros sólo uno estaba entero, los otros dos conservan un tercio del total. De los segundos sacamos la mitad o un tercio de cada uno, el resto metiéndose bajo la medianera, se encuentra aún *in situ* en el solar vecino de la calle Avendaño.

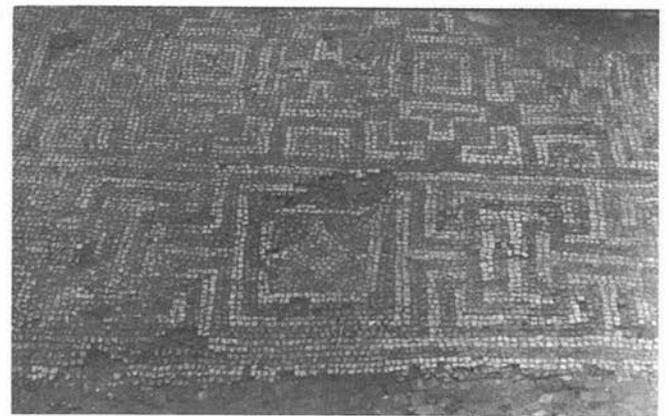
LAM. III. E.C.-85. Detalle del Foro.  
LAM. IV. Capitel hallado en el Foro.  
LAM. V. Detalle del mosaico de la calle Aráhales.

El mosaico debió componerse en su estado primitivo de tres partes, una zona central compuesta por un motivo geométrico que estaba formado por teselas de color blanco sobre un fondo gris azulado, y dos campos que lo flanqueaban compuestos por teselas más gruesas hechas con fragmentos cúbicos de ladrillos. De él, como dijimos más arriba, sólo apareció la mitad.

Cama del mosaico compuesta por una primera capa de cal sobre la que se incrustaban las teselas (0,05 m.). Una segunda de cal, arena y fragmentos de ladrillos y ánforas (0,10 m.). Otra tercera de piedras, guijarros y ladrillos que componían el *rudus* (0,15 m.).

El mosaico estaba en bastante mal estado debido a la poca profundidad a la que se hallaba con respecto al nivel de la calle, entre 0,15 y 0,35 m., y a que al construir el inmueble próximo se asentó sobre él una grúa. Su superficie, lejos de ser uniforme, presentaba bastantes socavones y abultamiento, así como «lagunas» que habían perdido las teselas. La mitad que completaba a la aparecida debió perderse cuando se hizo el alcantarillado de la calle, hace más de treinta años.

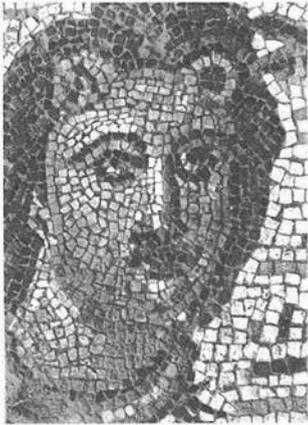
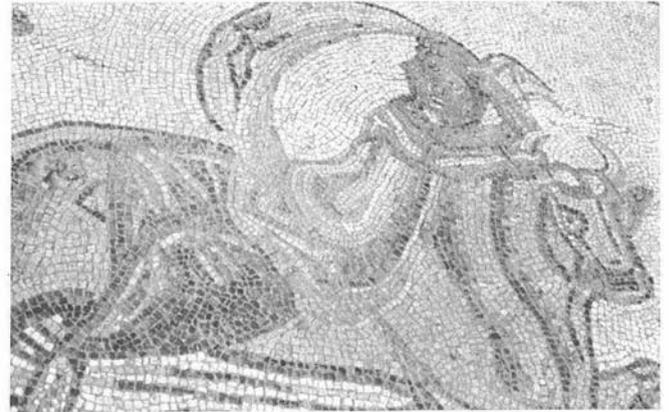
LAM. VI. S.J.B.-85. Detalle del mosaico A.  
LAM. VII. S.J.B.-85. Detalle del mosaico B.  
LAM. VIII. S.J.B.-85. Detalle del mosaico C.

Es una superficie rectangular dividida en dos campos decorados, el mayor dedicado a la figuración y el otro a una decoración regular de tipo geométrico o floral estilizado.

El tema figurativo se desarrolla en un gran recuadro de 2,5 m<sup>2</sup> y representa un suceso mitológico en el que aparecen una mujer sobre un toro situados a la derecha de un personaje masculino alado que parece fustigar al animal; la escena parece ocurrir en un ambiente marino donde destaca un busto femenino de caracteres leoninos. Todo el emblema está dibujado sobre fondo blanco.

El campo menor o geométrico se desarrolla en un espacio que mide 1,45 m. de lado y que discurre hasta 3,40 m. en que se pierde bajo los pozos de cimentación del inmueble vecino. El dibujo que ocupa todo el espacio consiste en cuadrifolios de 15 cm. de colores alternos.

Ambas decoraciones son policromas, en base a siete colores: blanco, negro, amarillo cadmio, rosa salmón, azulado, ocre y almagra, así como otros colores en los temas figurativos a cargo de teselas de pasta vítrea.

Los dos campos figurativos están delimitados por cenefas en las que en base a los siete colores más utilizados se alternan motivos decorativos tales como castilletes, grecas y madejas de cable.

Como se ha dicho anteriormente, este mosaico, aun siendo el mejor conservado y más entero, fue parcialmente destrozado cuando se hizo el inmueble vecino; la superficie total rescatada es aproximadamente de 21 m<sup>2</sup>.

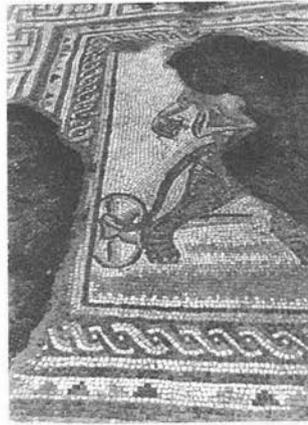
Se trata de un pavimento policromo figurado en su recuadro interior, prácticamente perdido en su totalidad en el momento de su hallazgo. Para explicar el estado de conservación tan lamentable hay que remitirse al débil mortero y escasa cimentación.

Su esquema consiste en un cuadro de habitación realizado sobre fondo blanco con motivos geométricos en torno a un emblema central figurado con tema báquico.

La policromía, así como la técnica, son similares a la del mosaico A.

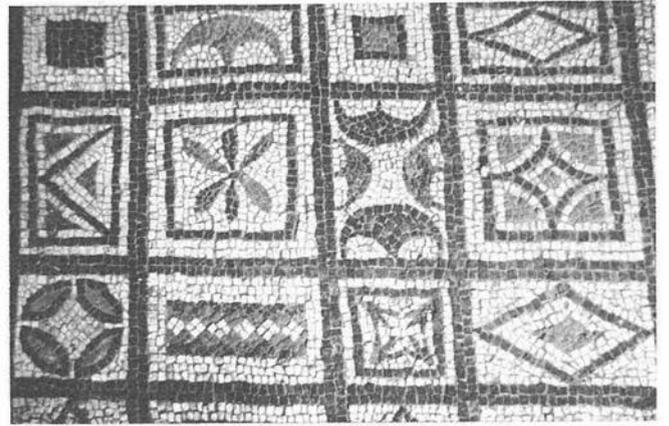
Es un pavimento similar en todos sus aspectos decorativos, técnicos y en materiales constructivos a los anteriores. Apareció en menos de un tercio del total; además se observó que en la parte rescatada se había efectuado una restauración a base de rellenar una laguna con un parche de ripio.
