ANUARIO ARQUEOLÓGICO
DE ANDALUCÍA / 1986

EXCAVACION DE URGENCIA EN LA CALLE SAN ROQUE

LORENZO PERDIGONES MORENO
FRANCISCO J. BLANCO JIMENEZ

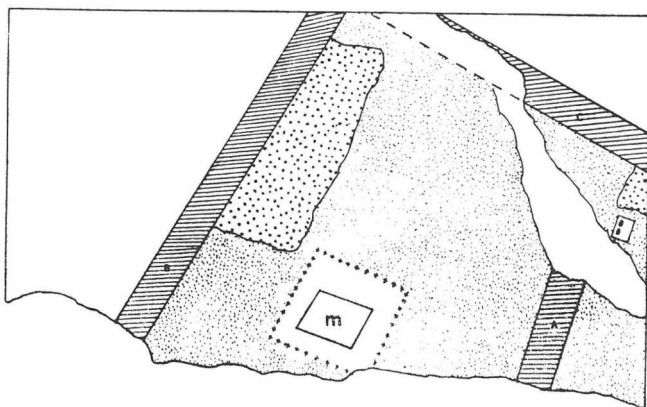
FIG. 1. Planta de los restos arquitectónicos romanos.

MUROS DE LA PRIMITIVA CONSTRUCCION
-

MUROS ADICIONAL A LA PRIMERA CONSTRUCCION
-

MUROS POSTERIORES
-

PAVIMENTO, PR.
-

PAVIMENTO POSTERIOR

Los muros A, B, C, E, F, H, I y J pertenecían a la construcción original contemporánea al pavimento, algunos de éstos se vieron claramente y otros, al estar cortados al ras fueron más difíciles de observar. Los muros D y G son posteriores, y de distinta cro- nología, ya que el muro D aparecía estucado en la zona de inter- sección con el G. También constatamos que para la construcción del muro D se había roto el pavimento mientras que en el G no

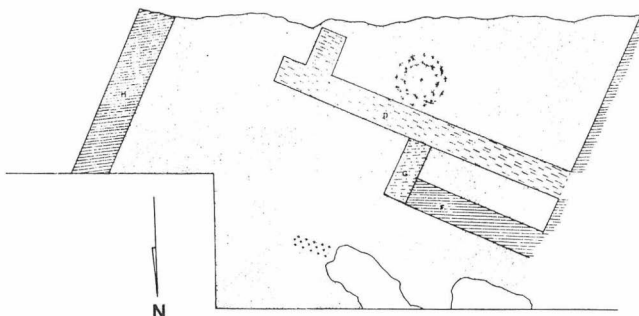
FIG. 2. Planta de los restos arquitectónicos romanos.

MUROS DE LA PRIMITIVA CONSTRUCCION
-

MUROS ADICIONAL A LA PRIMERA CONSTRUCCION
-

MUROS POSTERIORES
-

PAVIMENTO, PR.

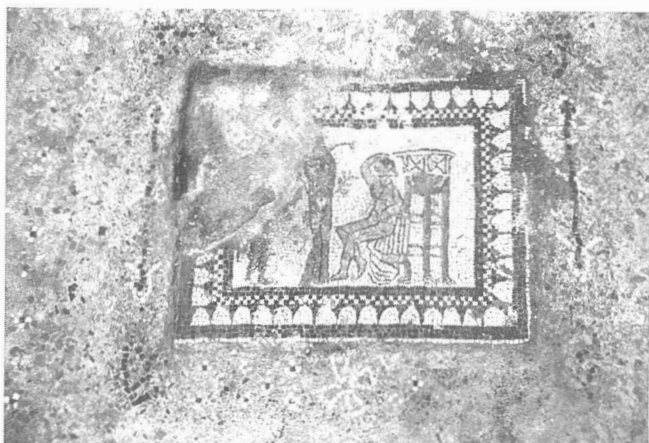
LAM. I. Mosaico.

El mosaico aparecido era de forma rectangular, de unas dimensiones de 61 x 48 cm. Dormaba un *vermiculatum* de teselas policromas que representaba la escena mitológica de *Marsias y Apolo*. La esquina superior izquierda había desaparecido. Este mosaico estaba rodeado por una serie de motivos formados por guirnaldas, rosetones y flores que fueron realizados en el mismo suelo y que formaban un cuerpo aparte respecto al mosaico. Este entorno decorativo estaba realizado con teselas de cerámica y mármol en tonos azules, rojos y blancos, acompañado por fragmentos de pasta vítrea verde claro y en menor cantidad y más pequeños, otros de *millefiori* en colores azul oscuro y amarillo. El contorno del mosaico estaba rematado en la parte superior por algunos trozos de mármol vetado formando una triangulación.

El mosaico descansaba sobre un sillar de piedra ostionera de iguales dimensiones en el que se observaba una mancha rojiza que venía a coincidir con la zona de incendio que había sobre el mosaico. La piedra es de textura fina y tiene un espesor de 6 cm. A su vez, esta piedra estaba colocada sobre un mortero de cal y argamasa que formaba una caja sobre la piedra y evitaba que ésta quedase holgada. El mortero tenía un grosor de 2,5 a 3 cm., una longitud de 65 x 52 cm. y una altura de 7 cm. Este mortero es-
