ANUARIO ARQUEOLÓGICO
DE ANDALUCÍA / 1986

ACTIVIDAD DE LIMPIEZA, CONSOLIDACION Y SONDEOS ESTRATIGRAFICOS EN LA EXPLANADA FRENTE AL CASTILLO DE SABIOTE. JAEN

FRANCISCA HORNOS MATA
VICENTE SALVATIERRA CUENCA
CONCEPCION CHOCLAN SABINA

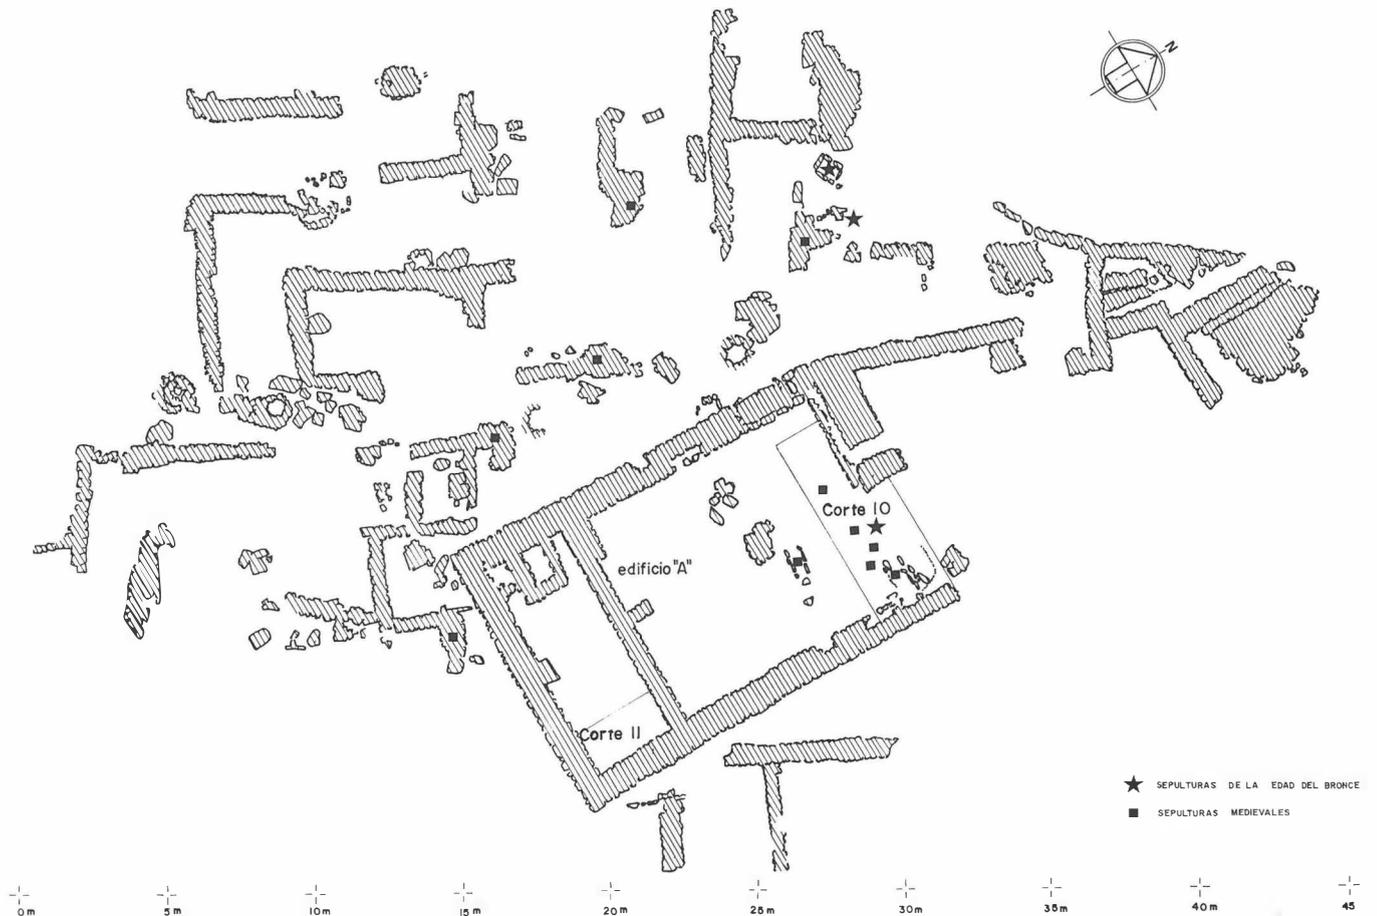
Fig. 2. Planimetría general de la excavación.

El área en que se ha centrado la actividad se sitúa en esta explanada, y abarca una extensión aproximada de 1.200 m², si bien, el yacimiento continuaría en la zona modificada del pueblo. En el lugar son numerosas las estructuras visibles y en situación de progresivo deterioro. En conjunto se puede diferenciar lo siguiente (Fig. 2):

trata de una edificación de planta rectangular con acceso en su extremo noroeste, dividido en dos naves longitudinales por 3 pilares de piedra, uno de ellos muy tosco y un muro que en su zona sur, divide nuevamente el edificio en dos espacios. A lo largo de los muros aparece un banco de piedra corrido; el cierre del edificio en el extremo norte, ha desaparecido, probablemente al construirse el foso que rodea el castillo, fechado en época de Carlos I (Fig. 2. Edificio A).
