ANUARIO ARQUEOLÓGICO  
DE ANDALUCÍA / 1986

# ANÁLISIS HISTÓRICO-ARQUEOLÓGICO DE LAS CAPILLAS DE SANTA MARÍA MAGDALENA Y SANTAS JUSTA Y RUFINA DE LA CARTUJA DE SANTA MARÍA DE LAS CUEVAS. SEVILLA

A. J. MORALES  
F. AMORES  
J. M. CAMPOS  
M.<sup>a</sup> T. MORENO  
M. VERA

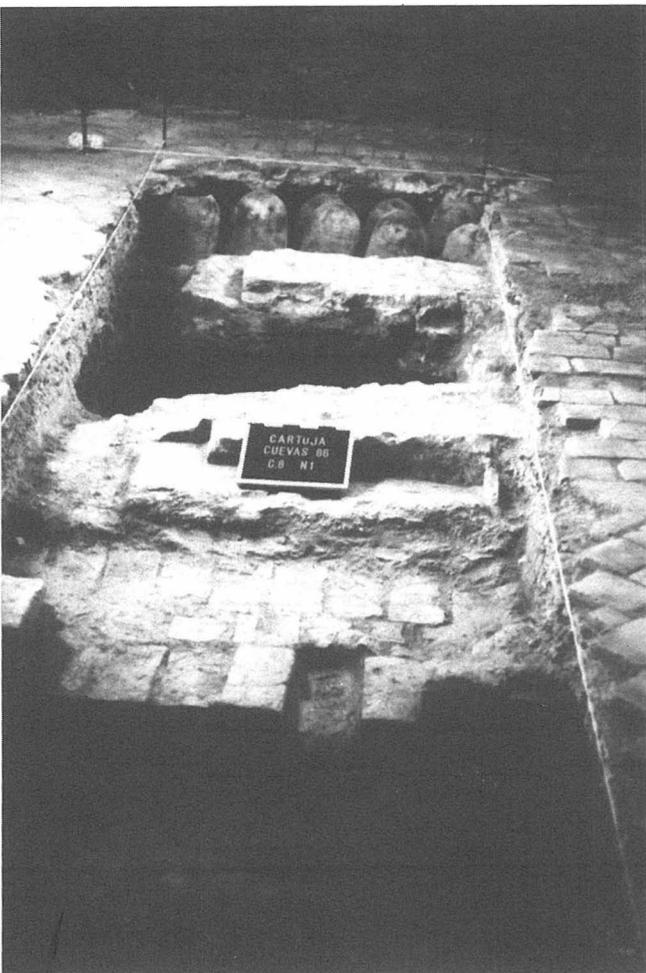
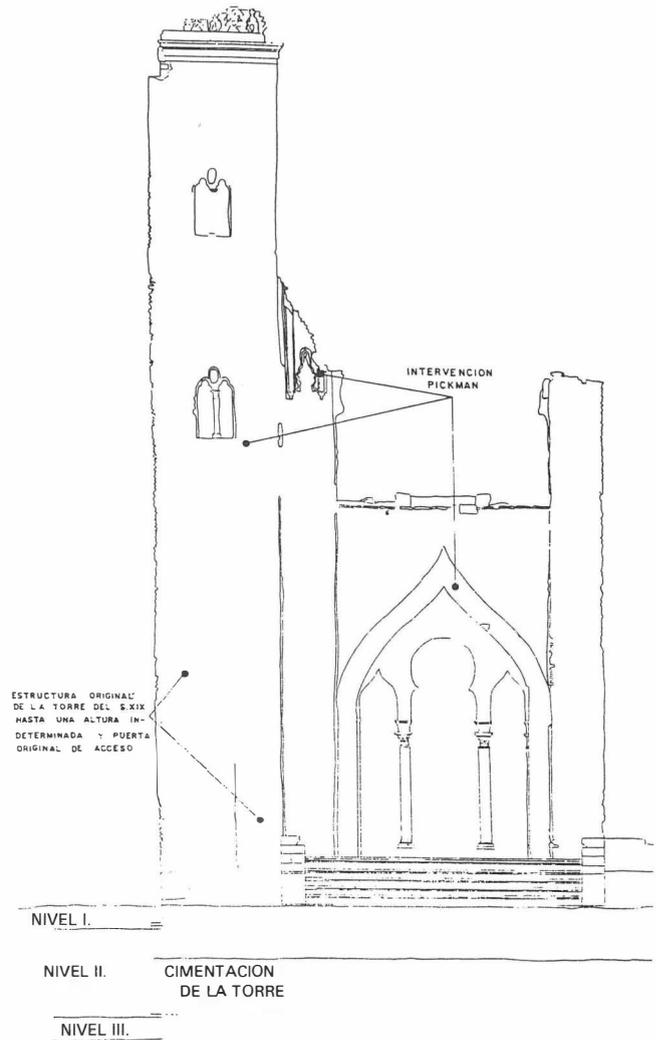
Fig. 1 y 1bis. Cartuja de Las Cuevas/86. Capilla de Santa Justa y Rufina. Evolución arquitectónica de la capilla sobre el templete actual de Pickman e intervención arqueológica en la torre.

— Los muros que conforman el cajón del templete deben corresponder a la estructura original del siglo XVII, como demuestran los esgrafiados del siglo XVIII que se han detectado en su exterior por la cara N. Estos esgrafiados deben relacionarse con la renovación a la que se somete el recinto en 1746.

— Con posterioridad al siglo XVIII, y aprovechando el muro anteriormente referido y el lado N de la capilla, se construye la torre mediante el levantamiento de los paramentos N y W, quedando ocultos, mediante un primer revestimiento, los esgrafiados anteriormente citados. El primitivo acceso a la torre se situó en el muro W. Esta operación debió producirse durante la ocupación francesa.

Esta reforma fue en parte de carácter estructural, consistiendo en la transformación de los huecos laterales, mediante el uso de columnas que originaron la tripartición de los mismos, en la remodelación de la cubierta y en la reconstrucción de la torre, probablemente arruinada. También se cambió el acceso a la torre, suprimiendo la antigua puerta en favor de una nueva, ubicada en la cara S y a la que se accede directamente desde el templete. Para ello fue necesario realizar un chaflán al muro E de la torre.

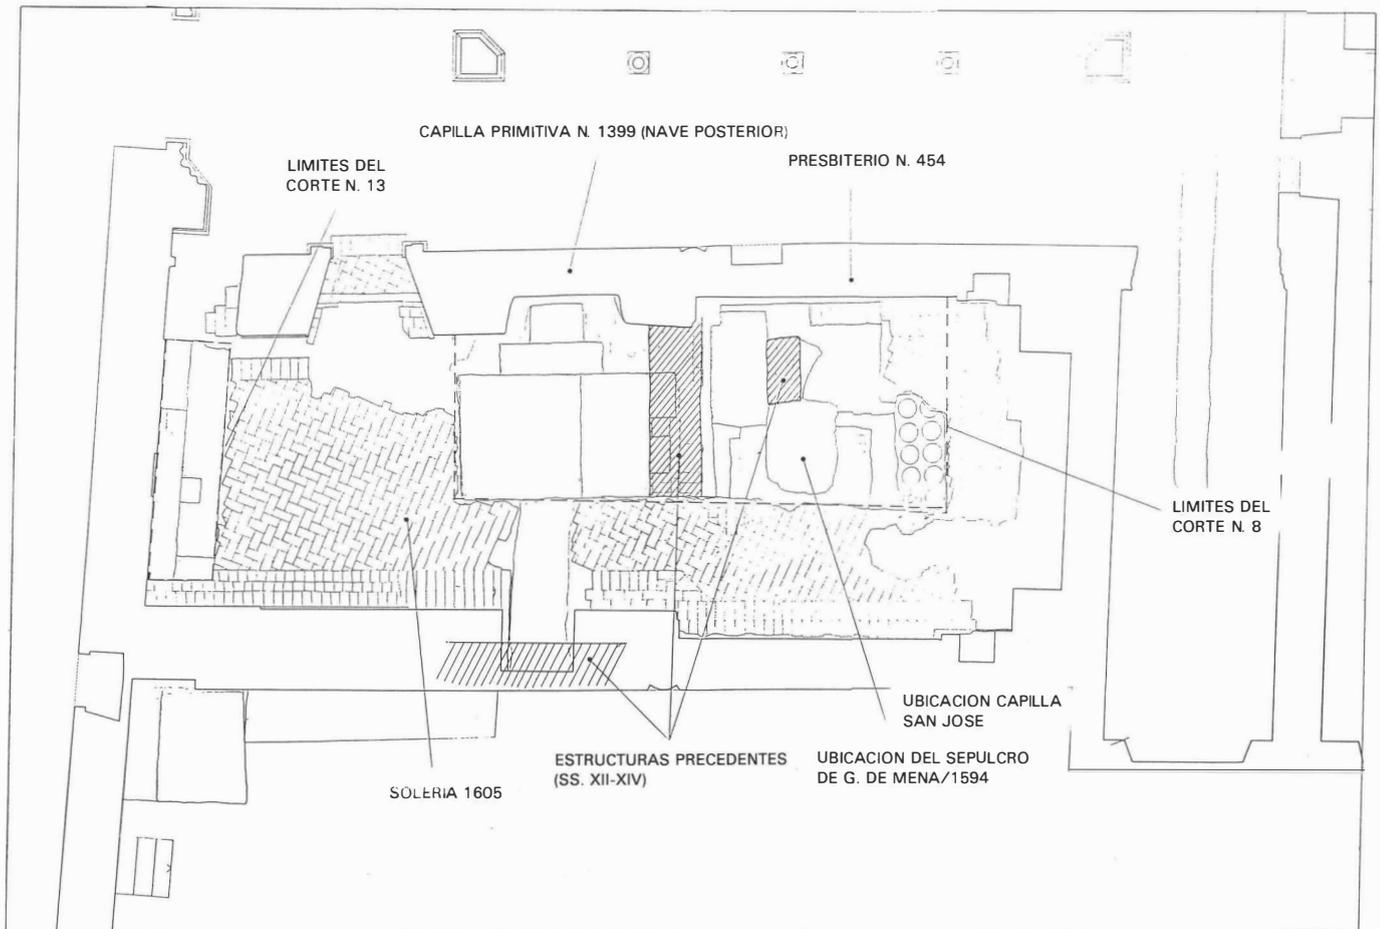
Fig. 2. Cartuja de Las Cuevas/86. Capilla de Santa María Magdalena. Evolución arquitectónica de la capilla.

En 1399 y según documentación se construye la capilla de Sta. María Magdalena. A través del análisis arqueológico y estructural hemos podido llegar a la conclusión de que se edifica reaprovechando parcialmente construcciones preexistentes. La nueva edificación consta de una sola nave, presumiblemente de cuatro tramos, tres más amplios y uno más reducido, que serviría de presbiterio. Dichos tramos están separados por arcos diafragmas, cuyo trazado original es desconocido en la actualidad. El muro de cierre de la cabecera era el precedente sobre el que cabalgan parcialmente los pilares para trabar con él.

En 1454, cuando se construye el claustro y el capítulo, debió completarse el programa perimetral del claustro, añadiéndole a la capilla el presbiterio actual cupulado, de estilo gótico tardío. Por el contrario, la ampliación del refectorio seccionó la capilla por los pies. Se eliminó el muro de cierre antiguo y los muros de

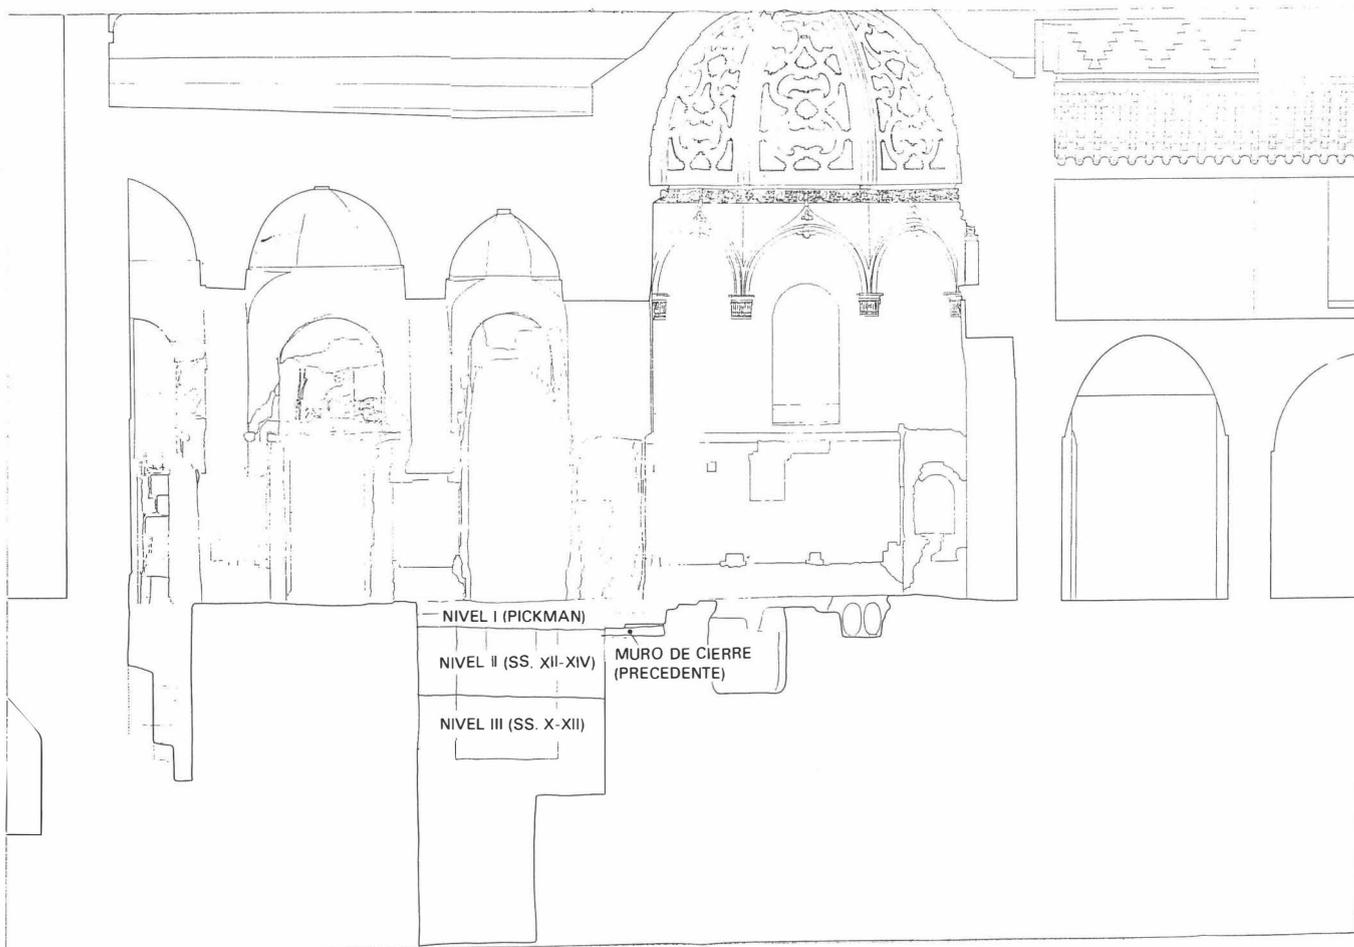
Fig. 3. Cartuja de Las Cuevas/86. Capilla de Santa María Magdalena. Fases de ocupación del espacio.

Una reconstrucción del desarrollo de la ocupación y uso de este solar podría esbozarse de la siguiente manera:

Documentamos una etapa de ocupación musulmana de difícil interpretación a la altura de las investigaciones, fundamentalmente en lo que respecta a la formación del suelo a base de soportes sedimentarios fluviales, paleotopografía, etc.

Posteriormente parece que disponemos de un nivel de uso más consolidado (Nivel II) marcado por la base de la tinaja; su cronología, lógicamente precovitana, fluctúa entre los siglos XII-XIV, de difícil precisión por el momento.

Con posterioridad a esta ocupación se construye una edificación que se incrusta en aquel Estrato II. La edificación hubo de tener cierta envergadura a juzgar por la potencia del cimiento. De este momento entendemos que se distinguen el muro inter-

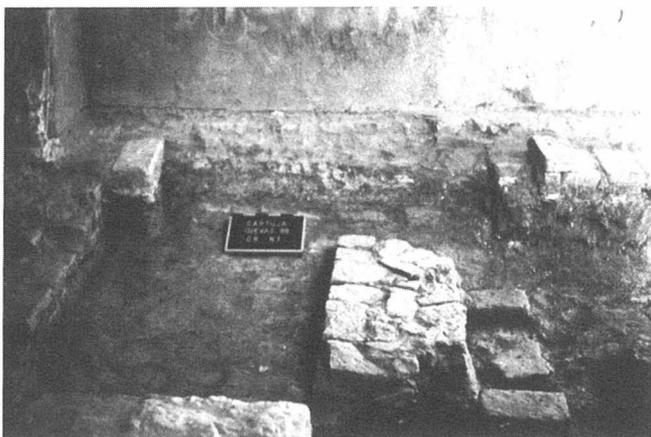
Lám. II. Vista del corte realizado en Santa María Magdalena

El corte quedó dividido en dos sectores por la aparición de un muro entre las dos estancias, presbiterio y nave, al que nos referiremos más adelante.

Por lo que al muro divisorio respecta, aparece a 0,22 m. de profundidad y su anchura es de 0,80 m., realizado con ladrillos de 0,26 x 0,14 x 0,04 m. Se dispone en dirección N-S intentando en los pilares de separación de la nave y presbiterio, diferenciándose por su fábrica de los dos muros anejos correspondientes a ambas estancias por lo que es anterior a las mismas. La fosa de cimentación del muro está excavada en el Nivel II por lo que sin duda es posterior a él.
