ANUARIO ARQUEOLÓGICO  
DE ANDALUCÍA / 1986

# ESTUDIO HISTORICO-ARQUEOLOGICO DEL MONASTERIO CARTUJO DE CAZALLA DE LA SIERRA (SEVILLA)

En junio de 1986 la Comisión del Patrimonio nos encargó realizar un estudio general del monumento con el objetivo final de proceder a los trámites para su declaración como Bien de interés Cultural.

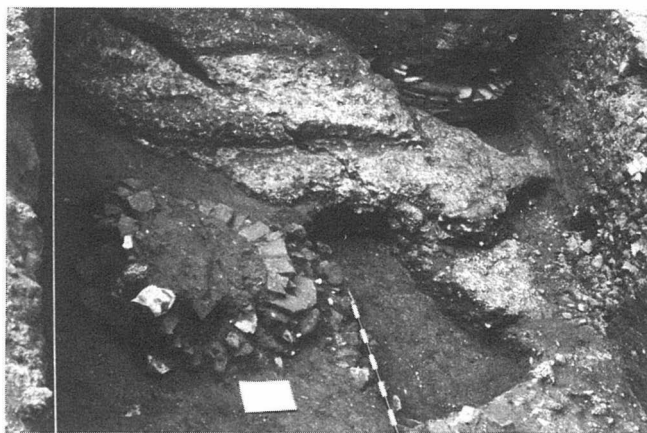
Lám. 1a Vista del corte con las estructuras aparecidas.

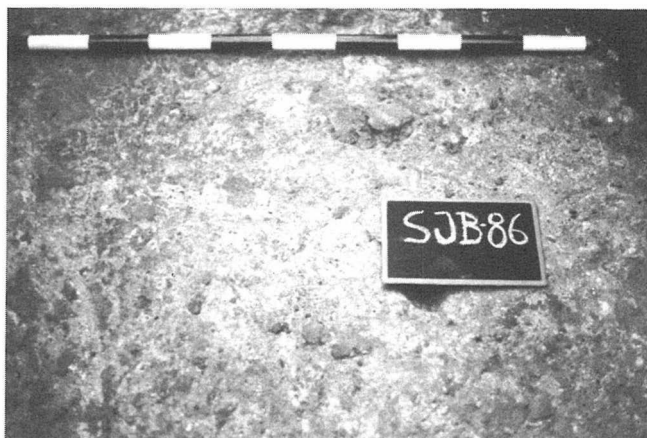
Lám. 1b Detalle de la cimentación romana.
