III  
ACTIVIDADES  
DE URGENCIA

ANUARIO ARQUEOLÓGICO  
DE ANDALUCÍA / 1986

# INFORME DE LAS EXCAVACIONES ARQUEOLOGICAS EN EL YACIMIENTO DE BARBACANA ALTA (CARMONA, SEVILLA)

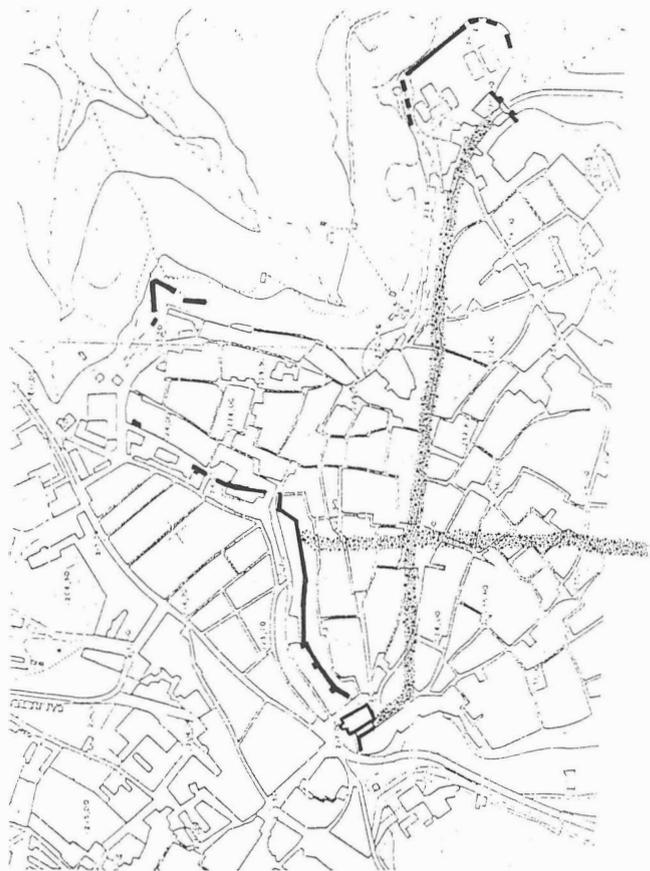
FIG. 2. Plano general de Carmona con sus principales ejes viarios y muralla.

El recinto amurallado de Carmona se extendía alrededor de la villa a lo largo de unos 3.600 m.<sup>2</sup>, reforzado a trechos por torres y otras fortificaciones complementarias como barbacanas y barreas (Fig. 2).

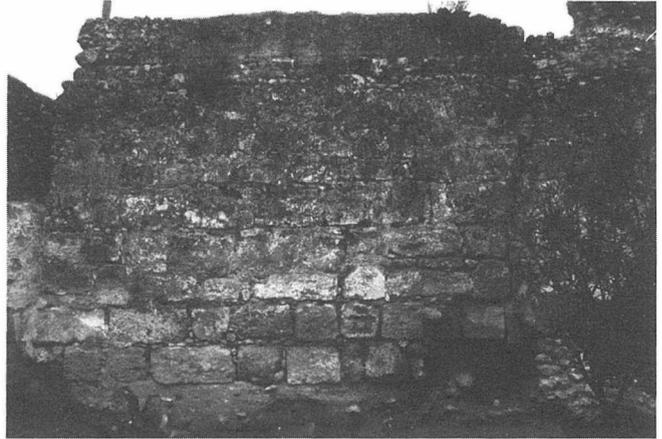
L.001. 1. Barbacana alta. Vista parcial de la muralla.

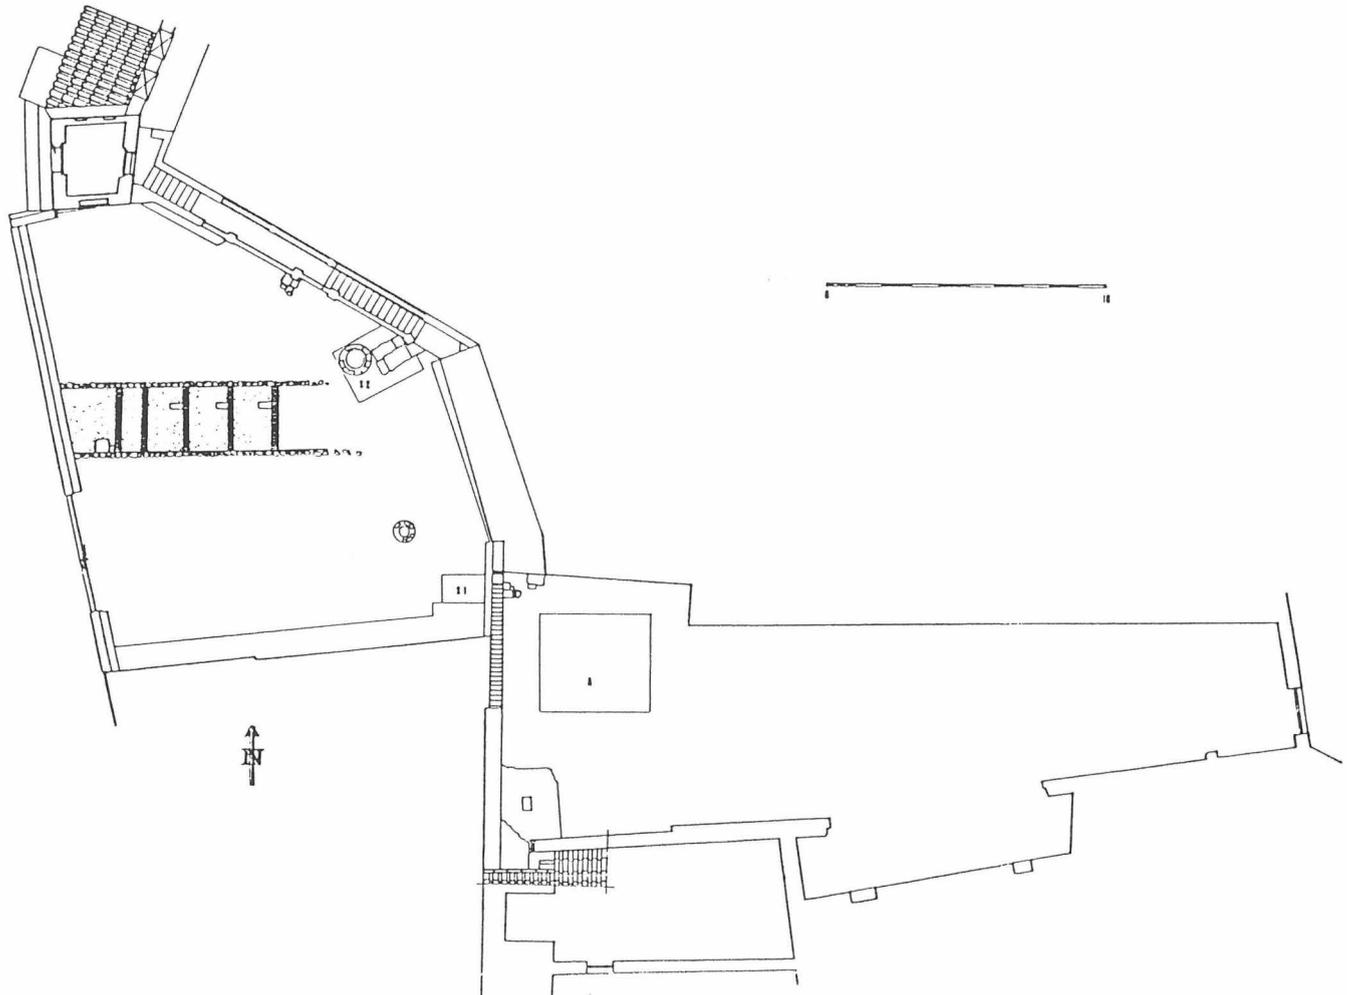
FIG. 3. Planta del solar con indicación de los cortes arqueológicos.

luar con mayor precisión que porcesos contribuyeron a la alteración de este lienzo de muralla. Para tales fines, planteamos dos cortes al exterior de ésta, trazados perpendiculares al lienzo, que denominamos 1 y 2 (Fig. 3).

El corte 1 situado a unos 50 cm. del lienzo de muralla, próximo al corte A, reveló que por debajo de la primera hilada de sillares, existe una capa de arcillas rojizas, muy sueltas y tras éstas un potente derrumbe de grandes piedras, que nada tiene que ver con el bastión documentado en el corte A, ya que procede de un relleno moderno, que fechamos a partir de la abundante cerámica de fábrica trianera. La escasa compactidad de este relleno y su proximidad al lienzo que ejerce de muro medianero, hacían aconsejable el abandono del sondeo.

El corte 2 situado a pie de muralla en uno de los quiebrós que ésta hace, aportó la existencia de un pozo negro fechado en el siglo XVI, asociado a un pavimento de guijarros, que debió pertenecer a una de las viviendas de este momento, que corresponde precisamente a la fase de ocupación urbana extramuros, una vez que las murallas han perdido su carácter defensivo. Junto a estas estructuras documentamos la construcción de una escalera de acceso a la torre, realizada mediante sillares, que corresponde al momento en el que se construye la vivienda del XVIII, situada en Arpa, fecha en la que el ámbito externo de la muralla se recupera para jardín de aquella.

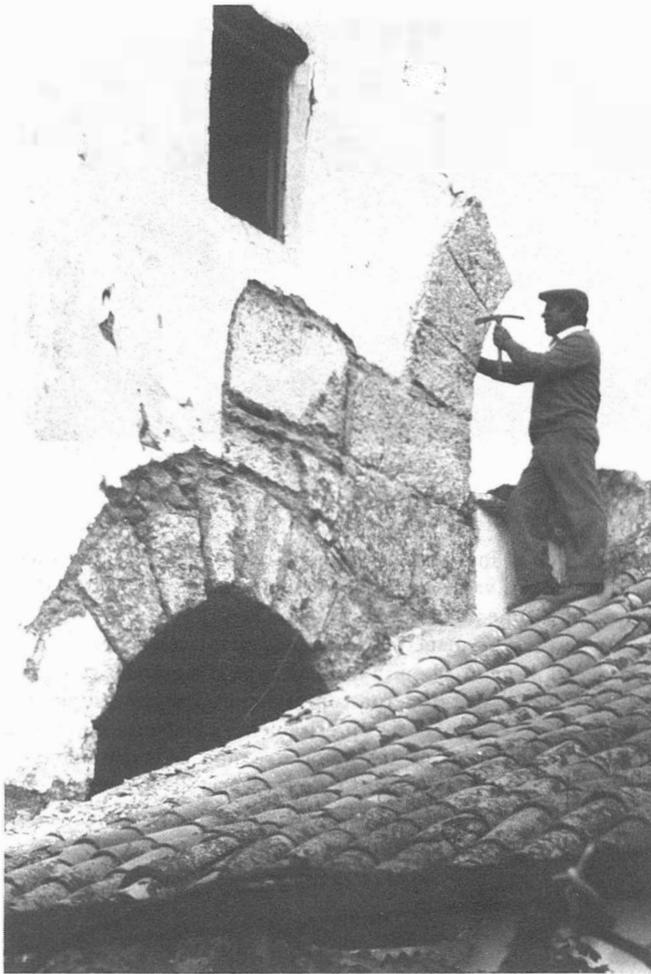
Lám. II: Barbacana alta. Vista de la Puerta.

La construcción de la Puerta ha sido realizada mediante sillería lisa, con formato de 0,80 x 0,50 m., salvo un caso que presenta anathyrosis de arsites achaflanadas, con rectángulo sin debastar, hallado en el interior del arco, donde se aprecian profundas alteraciones, con reposiciones de mampostería en las esquinas, a base de piezas irregulares, sin formación de hiladas explícitas, con aglomerante de tierra, éstas se han utilizado también en la bóveda, que ha sido totalmente repuesta mediante fábrica de mampostería. El nivel de la Puerta ha sido rebajado, al menos 1,50 m., aflozando parte de la cimentación que se compone de piedra menuda mezclada con arcillas ocre-amarillentas, también profundamente alterada. El fondo del arco ha sido cegado a través de sillería de igual formato que el resto de la construcción, con la peculiaridad

de llevar sus juntas encintadas. Por último, sus dimensiones oscilan entre los 3,20 m. de altura y 1,75 m. de luz.

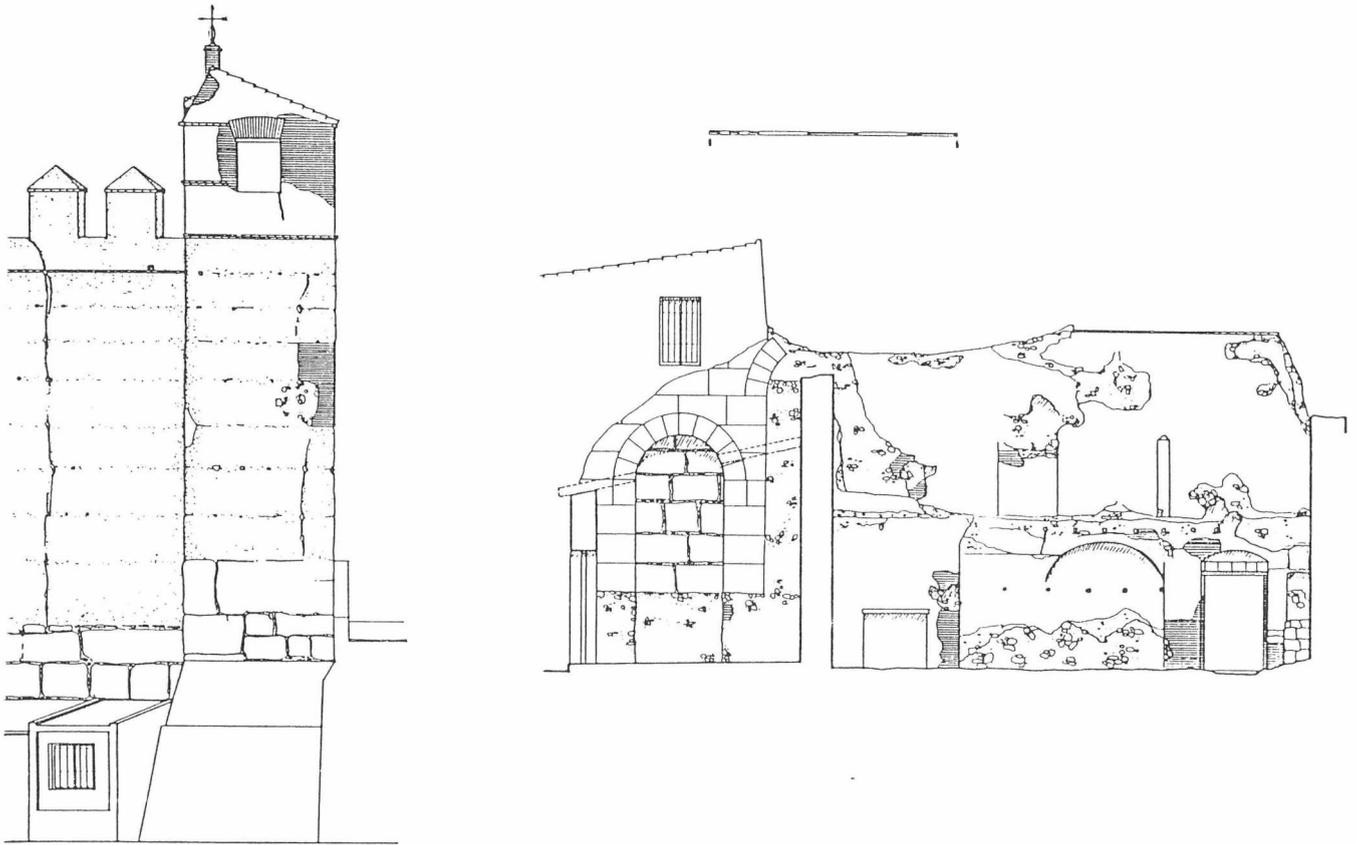
FIG. 4. Alzado exterior de la torre y sección interna del solar.

El análisis del tramo de muralla que se sitúa a ambos lados del solar, permite suponer, a partir de las numerosas reposiciones, que ésta experimenta una ligera desviación, observada en la disposición que presentan algunos sillares de uno de los lienzos próximos a una de las torres que la flanquean (Fig. 4), observándose una ligera desviación hacia el Suroeste, cuya conexión con los lienzos colaterales resulta poco probable, y tal vez tengamos que pensar, que el muro medianero altera el trazado original de la muralla, que se adelantaría en dirección Oeste.

En su día, debió tratarse de un muro macizo de unos dos metros de espesor aproximadamente, con adarve y parapeto almenado. Los merlones que se conservan son de tipo medieval corriente de punta de diamante. A distancias variables llevaría torres de planta rectangular, como es el caso que estudiamos, cuyos lados oscilan en torno a los 3,50 m. y el frente con 6,80 m. La torre arranca de una zarpa labrada en sillares lisos, con formato basado en el pie romano de 296 mm., oscilan entre los 45 y 105 cm., sobre ella se aprecia una fábrica bastante deleznable, a base de tapial y mampostería aplicada en los ángulos, como reposición de la misma, ésta aparece en piezas irregulares, careadas, en hiladas, con aglomerante de tierra y cal. El tramo contiguo, se presenta con características similares, a base de sucesivos tramos de tapial, que alternan con sillería lisa en su base, destacando la existencia de juntas encintadas (Fig. 4).

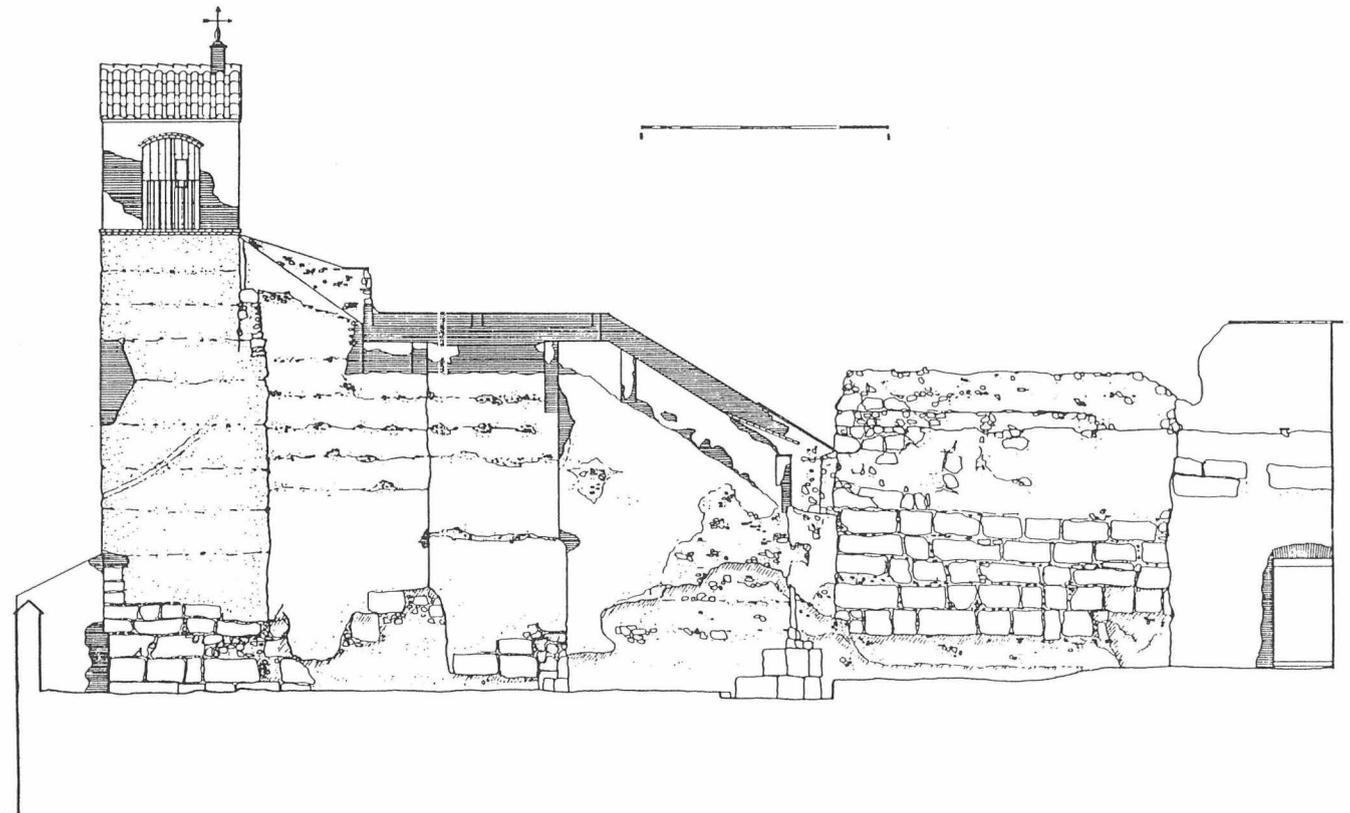
FIG. 5. Alzado desarrollado al exterior del solar.

servando en el inmueble contiguo<sup>4</sup>. Se trata, pues, de una construcción de dos vanos de la que se conserva en pie uno completo y aproximadamente la mitad del otro (Fig. 5).
