ANUARIO ARQUEOLÓGICO  
DE ANDALUCÍA / 1986

# INVESTIGACIONES ARQUEOLOGICAS EN EL RECINTO DE LA ANTIGUA CASA DE LA MONEDA. SEVILLA. SECTOR FUNDICION

Fig. 2. Excavación Casa de la Moneda/86. Plano general de la actuación arqueológica.

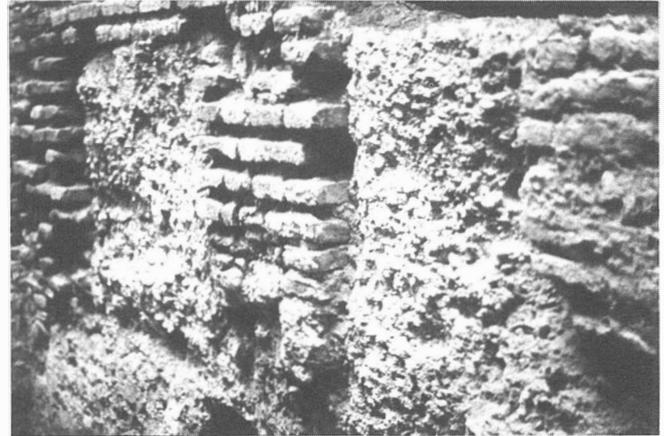
Lám. 1. Vista del ambiente reutilizado como muro.
