ANUARIO ARQUEOLÓGICO
DE ANDALUCÍA / 1986

INVESTIGACIONES ARQUEOLOGICAS EN LAS MURALLAS MEDIEVALES DE SEVILLA: CALLE MARQUES DE PARADA 29-35

JOSE LORENZO MORILLA
MERCEDES RUEDA GALAN
JOSE ESCUDERO CUESTA

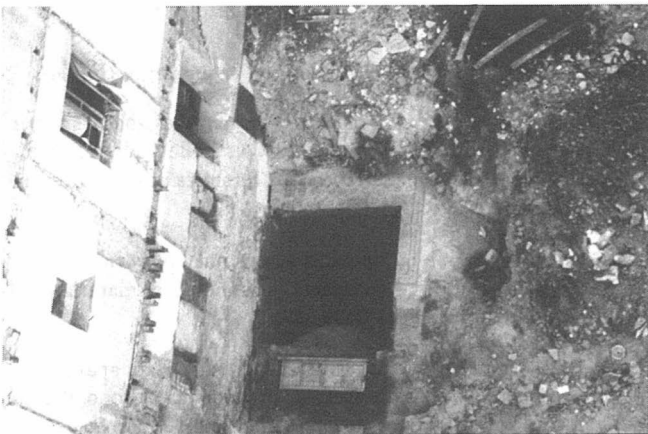
Lám. I. Vista general del corte realizado junto a la muralla.

Como hemos referido anteriormente el sondeo arqueológico se realizó junto a la medianera E del solar, donde se encontraba la muralla (Fig. 3). Las dimensiones de este sondeo fueron de 2,50 x 2,50 m., alcanzándose una profundidad máxima de 3,80 m. desde el punto 0, que fue establecido en la línea de solería de la casa demolida.

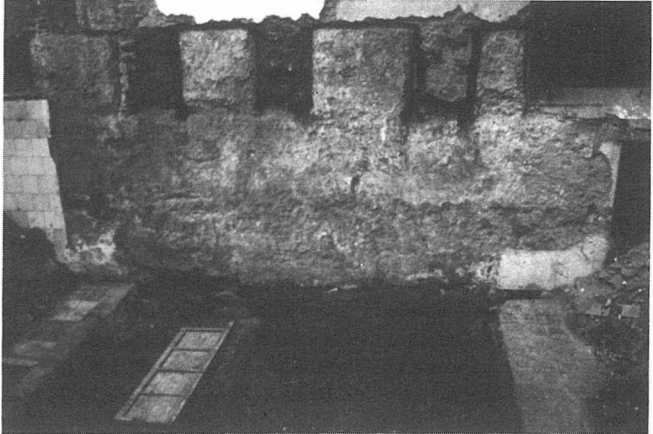
Lám. II. Lienzo de muralla aparecido en calle Marqués de Parada.

Conocida la existencia de la muralla, sobre la que se asienta la medianera, procedimos a picar parte del enfoscado de la pared apareciendo la muralla en buen estado y el almenado relleno para la construcción de la medianera.

En la parte externa de la muralla se ha podido observar tres merlones (0,93 m. -0,73 m. -0,93 m. de anchura y 0,81 m. de altura) y tres almenas (0,66 m. -0,53 m. -0,53 m. de anchura); los merlones asientan directamente sobre un cajón de tapial.

La muralla está conformada por una serie de cajones de tapial

de los que nosotros hemos detectado hasta cuatro, cuya altura es de 0,80 metros.

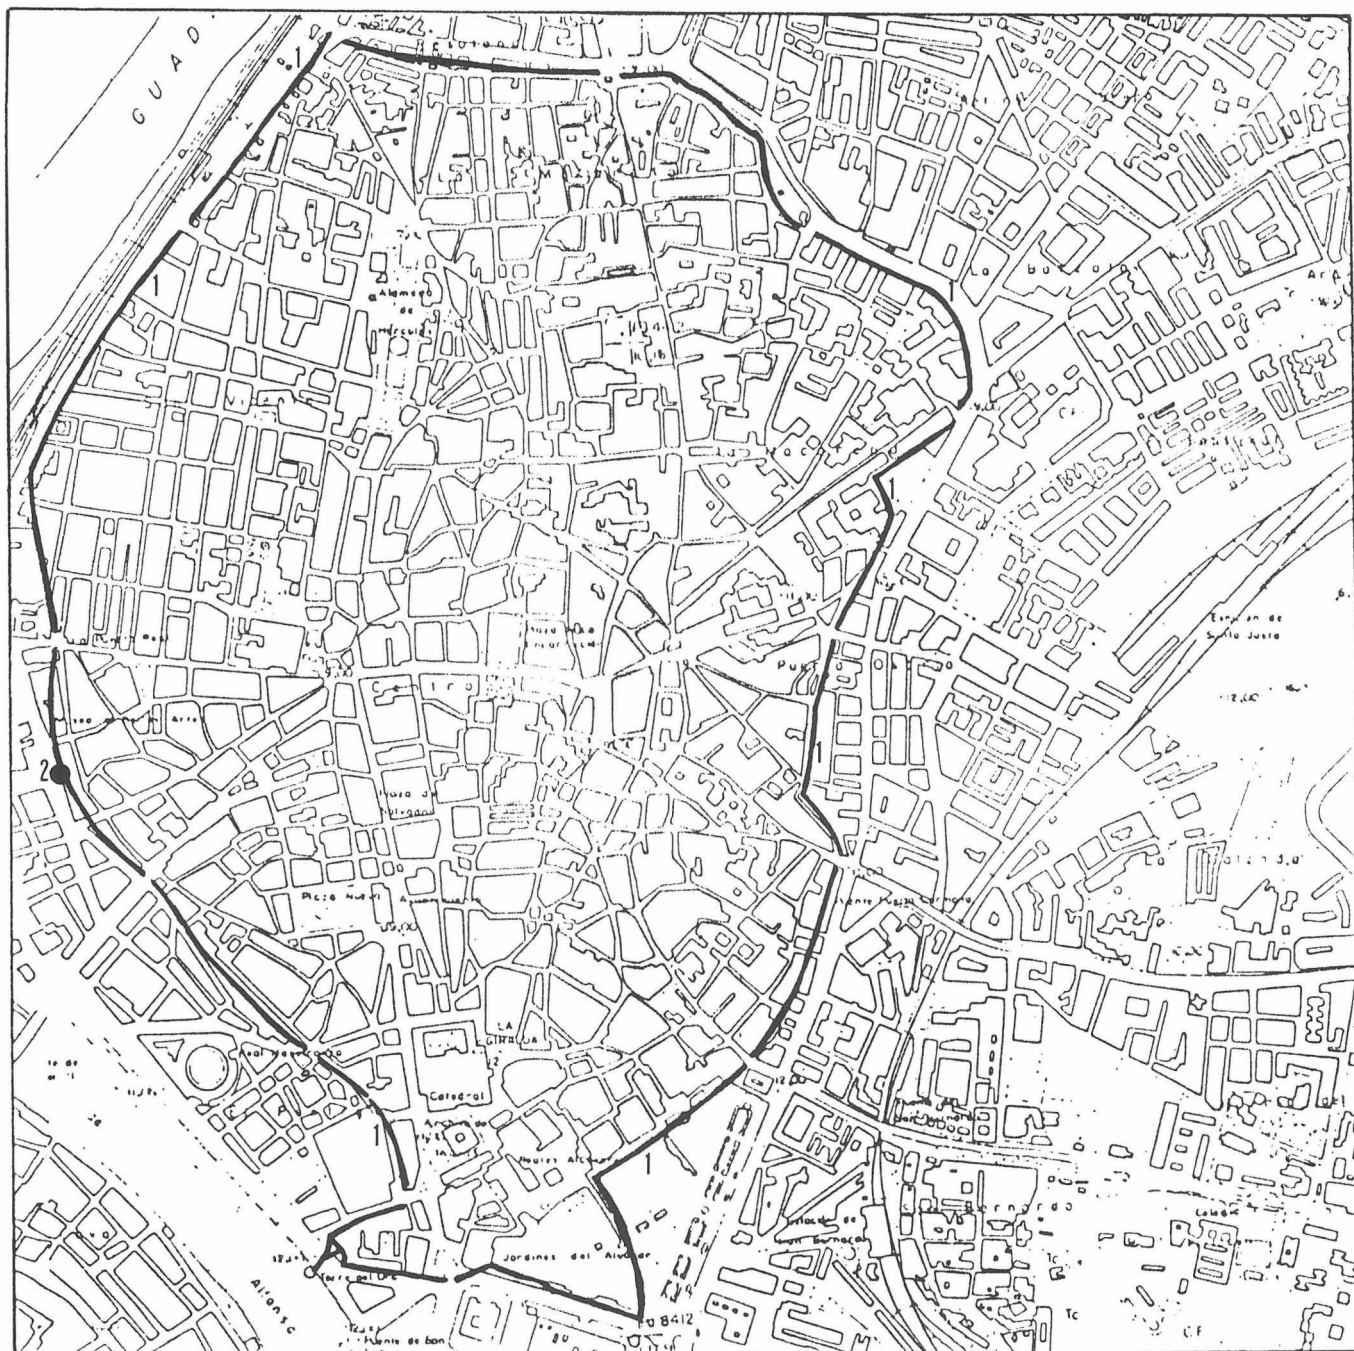
Fig. 1.

1 Murallas medievales.
2 Situación del solar.

La justificación de esta actuación previa a la construcción se basa en la situación del solar, que se ubica junto a la muralla medieval de Sevilla (Fig. 1); en el tramo comprendido entre la Puerta de Triana y la Puerta Real, y de la que se sirve como medianera con la casa núm. 48 de la calle Gravina (Fig. 2).

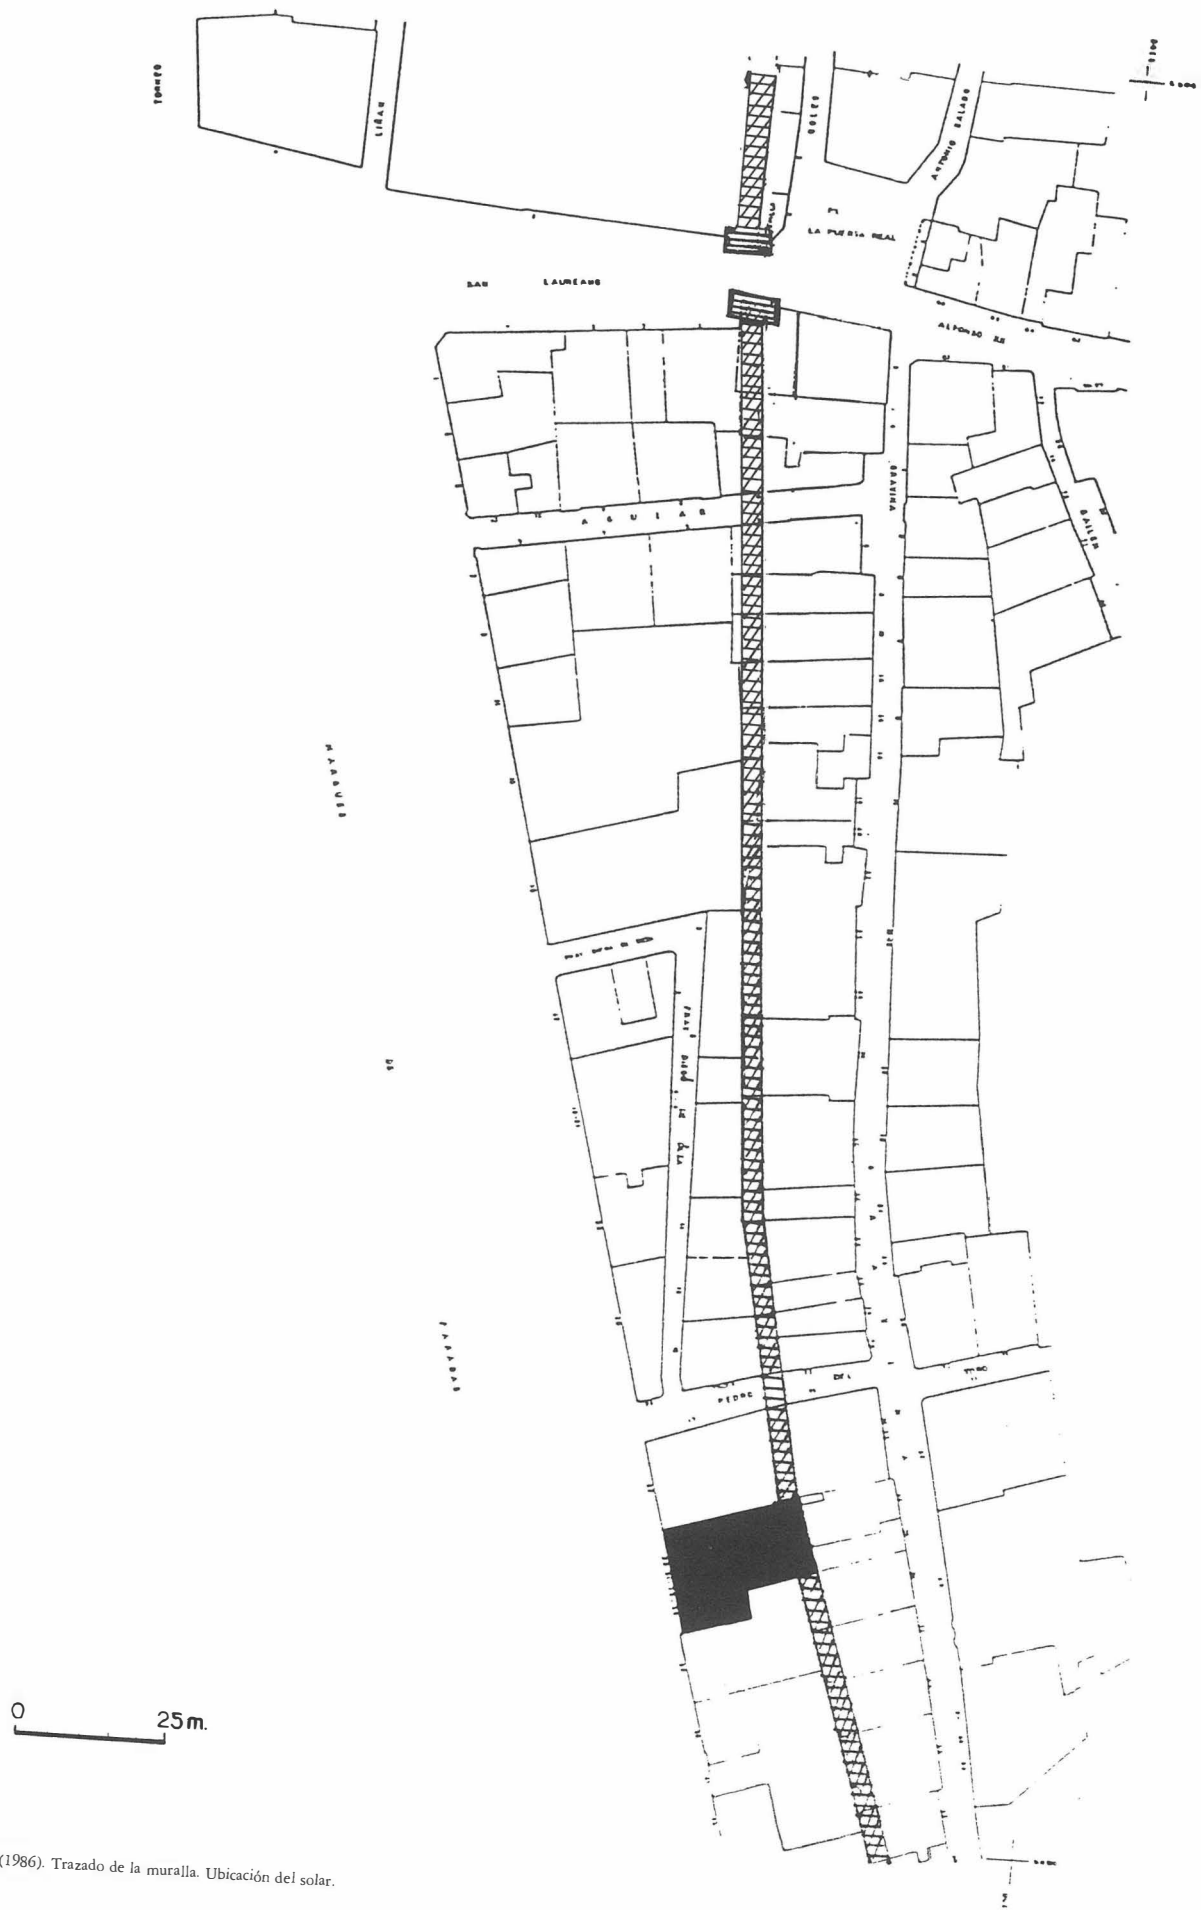
Fig. 2. Marqués de Paradas 29-35 (1986). Trazado de la muralla. Ubicación del solar.

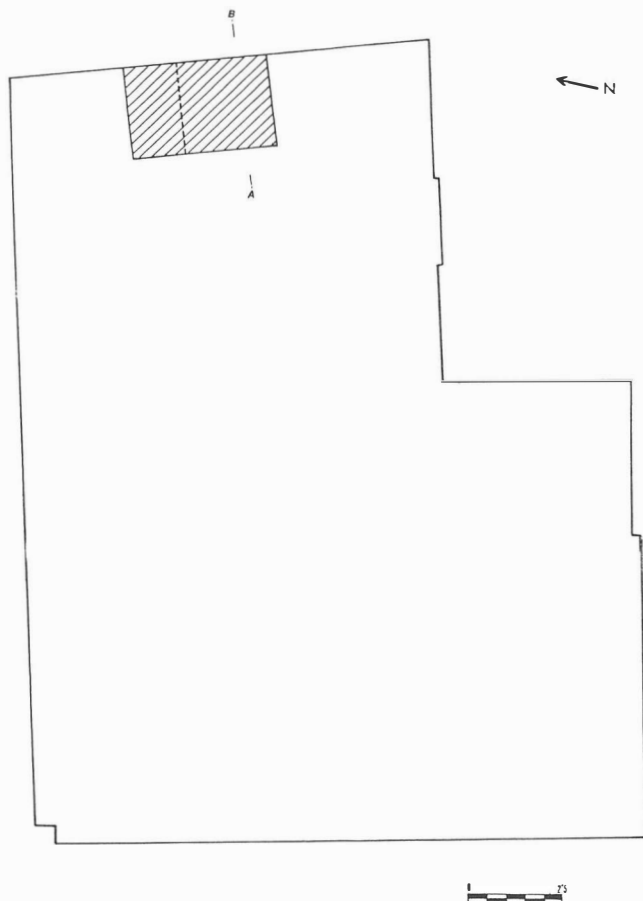
Fig. 3. Marqués de Paradas 29-35 (1986). Plano del solar y corte.

Por todo esto planteamos un sondeo junto a la medianera mencionada anteriormente y que sirve de fondo al solar (Fig. 3).

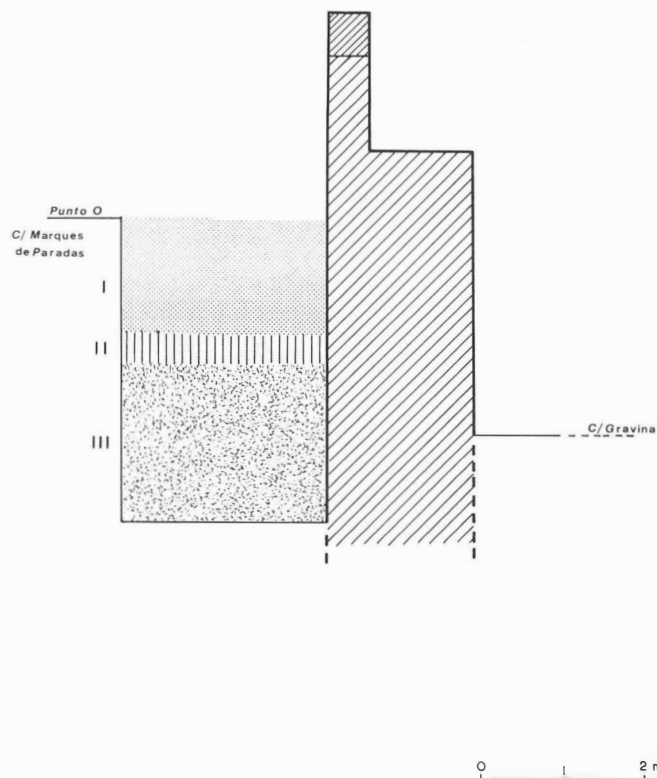
Fig. 4. Marqués de Parada 29-35 (1986). Corte por Sección A-B.

La secuencia que arrojó el sondeo fue la siguiente (Fig. 4):

Nivel I (0 - 1,41 m.). En este nivel se detectan tres solerías superpuestas en los primeros 0,30 metros y un relleno de tierra marrón clara mezclada con escombros. La cerámica aparecida es propia de los siglos XIX-XX.

Nivel II (1,41 - 1,82 m.). La tierra presenta una coloración marrón oscuro y una textura más compacta, fechándose el material cerámico recogido en los siglos XVIII-XIX.

Nivel III (1,82 - 3,83 m.). A la profundidad de 1,82 m. aparece una solería en buen estado de conservación y que ocupa todo el corte, uniéndose a la muralla por una canalillo de 0,12 metros paralelo

a la misma; la mencionada solería es de ladrillos rojos dispuestos en olambrilla.

La tierra es más compacta, de color marrón oscuro, detectándose cerámicas del siglo XVI - XVII.

La muralla presenta su cara externa al solar objeto de la intervención; la altura que alcanza el almenado con respecto a la solería de la casa demolida es de 2,62 metros. En la parte interior de la muralla, que corresponde a la casa núm. 48 de la calle Gravina, hemos tenido la posibilidad de recabar una serie de datos sobre la muralla y el paseo de Ronda. La mencionada casa se encuentra en proceso de rehabilitación por lo que se puede observar la muralla con el almenado y el paseo de Ronda. Debido a la diferencia de cotas existentes entre la calle Marqués de Parada y la calle Gravina, el paseo de Ronda queda incorporado a las habitaciones del primer piso (3,55 m.), mientras que en el solar excavado queda a poca altura de la solería de la planta baja. La altura que alcanza la parte superior del almenado con respecto al paseo de Ronda es de 1,71 m. (Fig. 4).
