ANUARIO ARQUEOLOGICO DE ANDALUCIA 1986
ACTIVIDADES DE URGENCIA
INFORMES Y MEMORIAS

INVESTIGACION ARQUEOLOGICA EN EL SECTOR NORORIENTAL DE SEVILLA: LA EXCAVACION EN CALLE SANTA PAULA N^o 26-32

JUAN M. CAMPOS CARRASCO
JOSE LORENZO MORILLA
JOSE ESCUDERO CUESTA

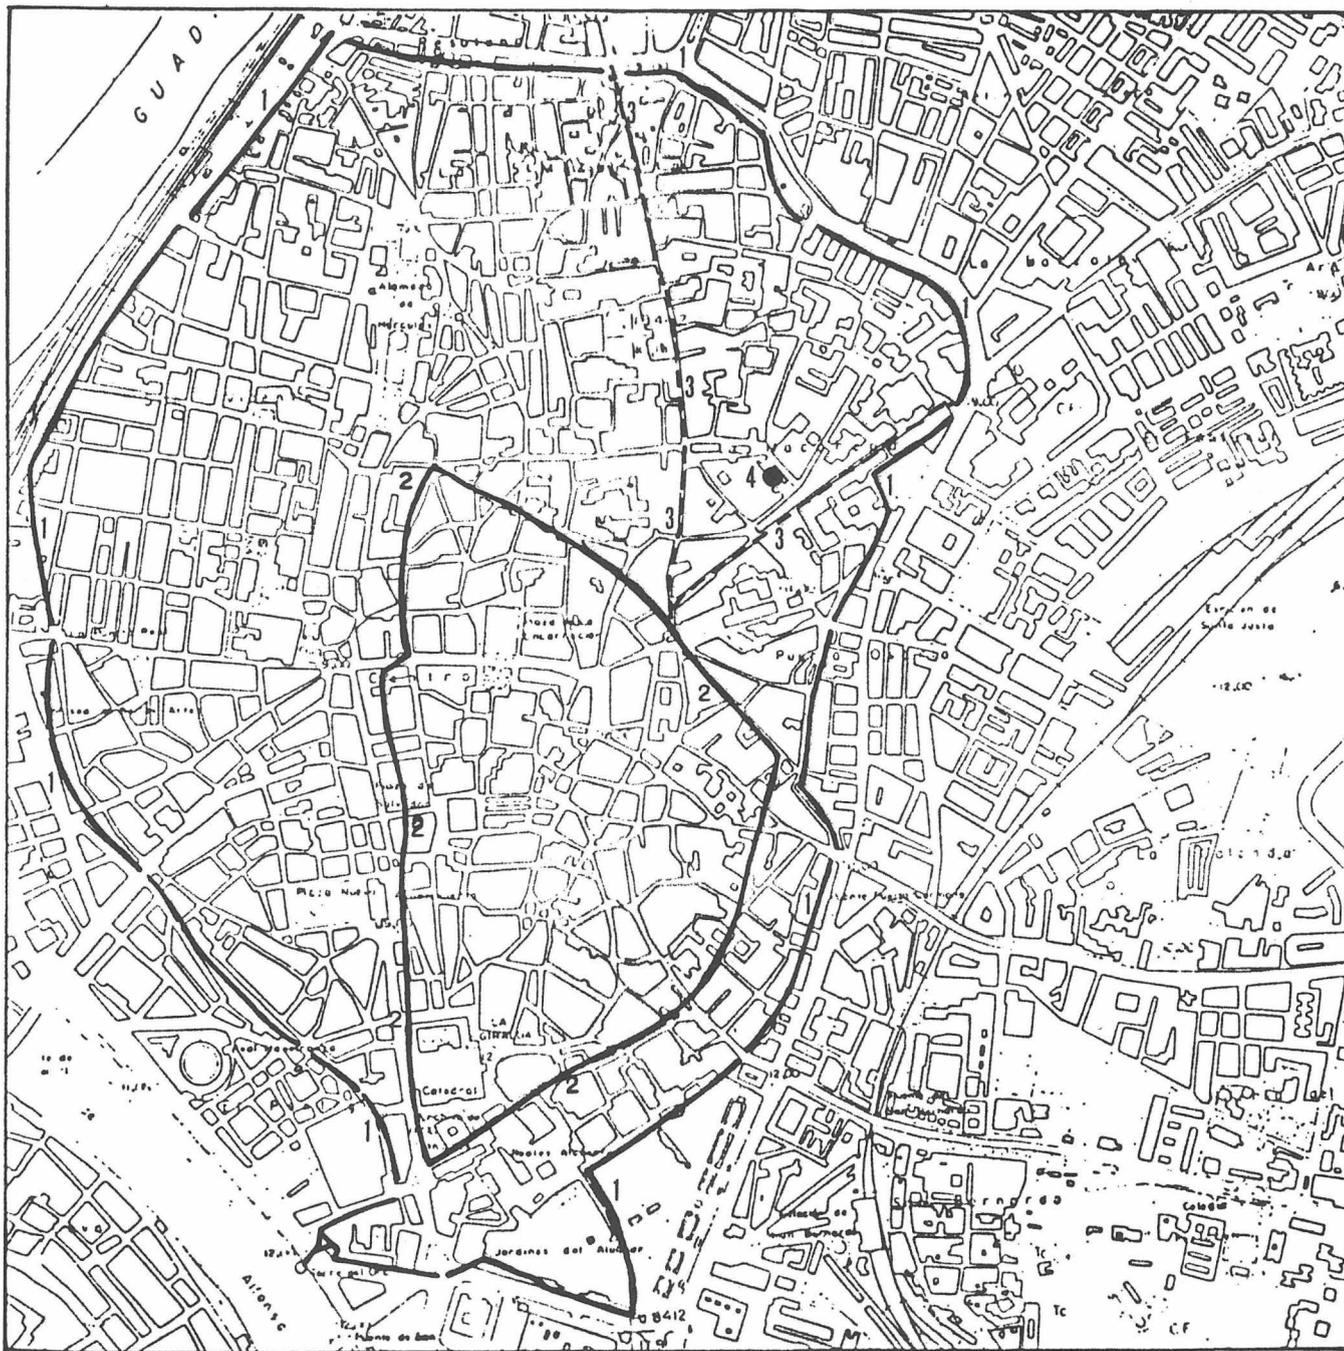
Fig. 1. Plano de Sevilla.

- ① MURALLA MEDIEVAL
- ② MURALLA ROMANO-IMPERIAL
- ③ CAMINOS DE SALIDA
- ④ INMUEBLE EXCAVADO

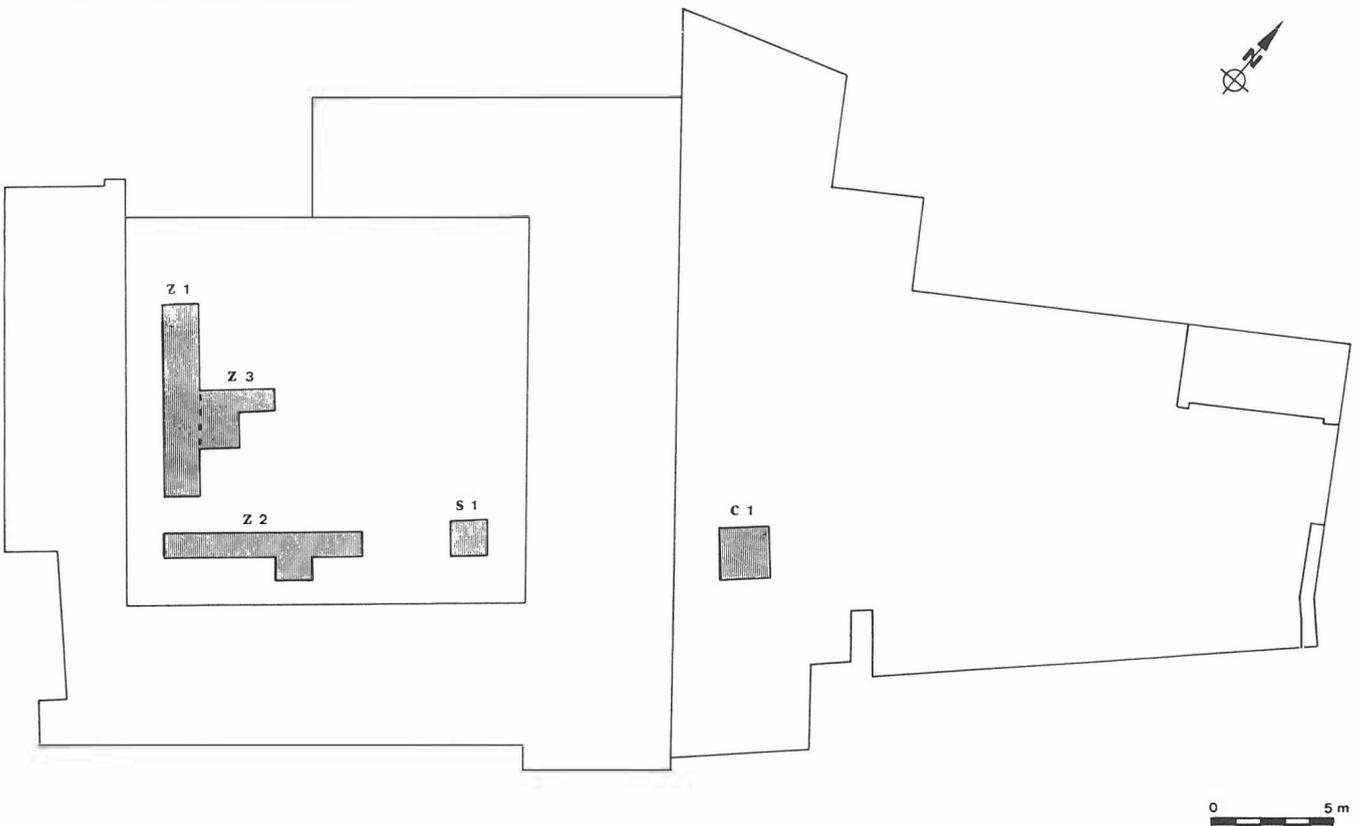
Fig. 2. Plano del solar con indicación de los cortes.

Se realizaron en total tres zanjas, un pequeño sondeo, todos en el patio interior y un corte estratigráfico en la zona ajardinada;

Zanja 1. Planteada en dirección NW-SE a 1,50 m. del muro de cerramiento del patio con unas dimensiones de 8 x 1,50 m. Se detectó a 0,14 m. un muro de ladrillos en la misma dirección que la zanja y una solería también de ladrillos a 0,58 m. de profundidad.

Zanja 2. Trazada en dirección NE-SW a 2 m. del muro SE de cerramiento del patio. Sus dimensiones fueron de 8 x 1 m. detectándose un muro de ladrillos con las mismas características que el referido de la zanja 1 y sin duda relacionado con él. El suelo de ladrillos aparece aquí a la misma profundidad. El relleno presenta las mismas características que en la zanja 1.

Zanja 3. Esta zanja fue planteada en perpendicular a la zanja 1 a manera de ampliación de ésta, con unas dimensiones iniciales de 3 x 1 m. que posteriormente ampliamos en dirección SE 1,50 m.

Sondeo. Con la intención de comprobar el desarrollo del muro de la zanja 2 realizamos un pequeño sondeo en la esquina E del patio, comprobando que el muro referido tal como preveíamos

Corte estratigráfico. Se planteó en el espacio libre situado al NE del recinto, en una zona ajardinada que da acceso desde Santa Paula a los distintos almacenes.
