ANUARIO ARQUEOLOGICO DE ANDALUCIA 1986
ACTIVIDADES DE URGENCIA
INFORMES Y MEMORIAS

ANÁLISIS HISTÓRICO-ARQUEOLÓGICO DEL INMUEBLE SITUADO EN LA CALLE ALBUERA Nº 13. SEVILLA

INTRODUCCION

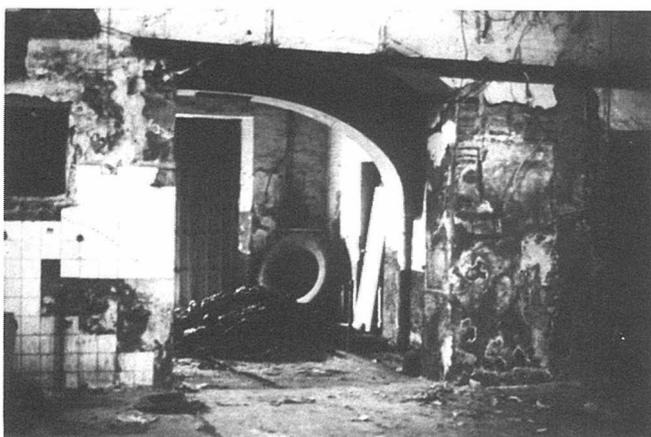
Lám. I. Vista de uno de los arcos.

El sistema de arcos investigado consiste en una línea paralela a la fachada de c/ Albuera que conserva tres arcos, del que sólo vemos completo el central que se poya sobre dos columnas cuya fábrica se ha realizado con roca del Neógeno de Alcalá-Carmona y que denotan una clara colmatación de su base. Las otras dos columnas que debieron sostener los arcos laterales han desaparecido, la de la izquierda por estar incompleto el desarrollo del arco que se empotra en la medianera del edificio colindante. La columna de la derecha que queda replanteada en el interior del inmueble de Albuera 13, ha sido sustituida por una pilastra de ladrillos de taco.

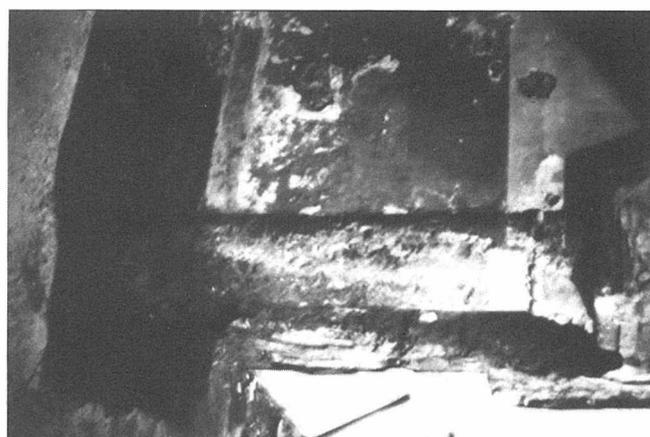
Lám. II. Sondeo realizado.

probar la colmatación de los arcos (Fig. 3). Inspeccionado por nosotros este sondeo comprobamos una secuencia similar al corte arqueológico que realizamos en la columna derecha del arco perpendicular a la fachada. Este corte cuyas dimensiones fueron de 1,10 x 1,10 m. arrojó la siguiente secuencia (Figs. 3 y 4):

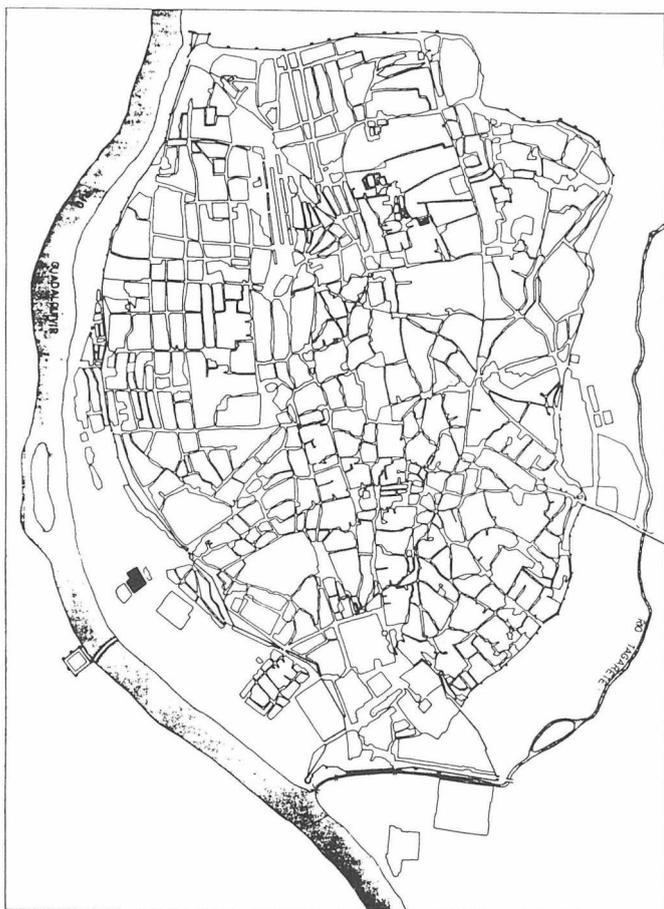
Fig. 1. Plano de Sevilla. Olavide 1771. Ubicación de la manzana.

El análisis de la planimetría histórica, ha revelado que al menos desde el siglo XVIII la manzana donde se ubica la finca objeto de nuestra actuación, ya estaba construida, tal como se detecta en el plano de Olavide de 1771. En él observamos tres manzanas aisladas encontrándose la nuestra entre la más pequeña al

este y la que ocupaba el Almacén Real para la madera de Segura (Fig. 1).

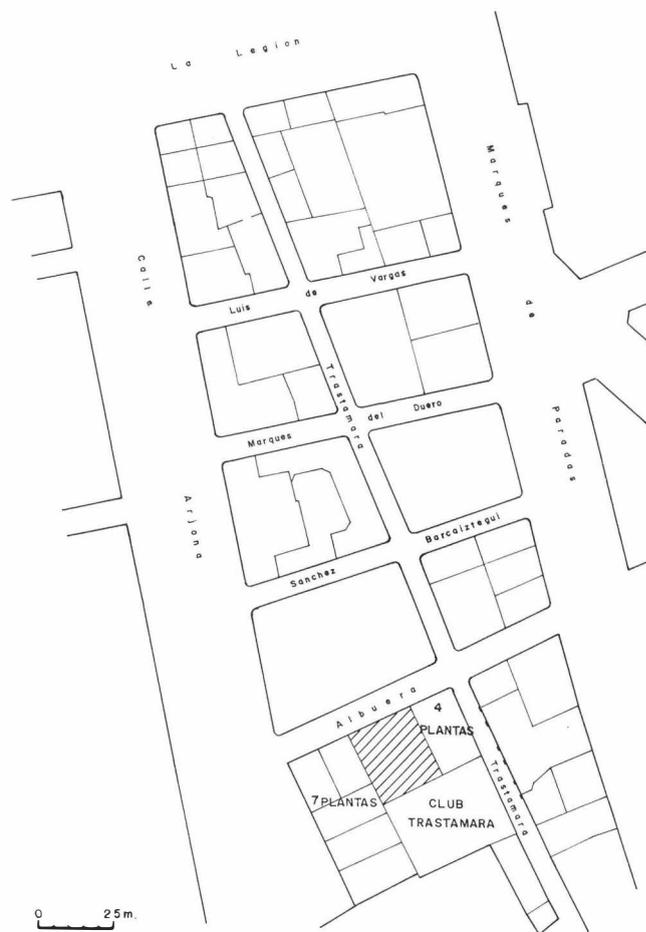
Fig. 2. C/ Albuera núm. 13 (1986). Alturas edificios colindantes.

Hemos podido comprobar que todas las parcelas que rodean la finca de c/ Albuera núm. 13 están ocupadas por edificios más o menos recientes (Fig. 2) sin que exista por tanto la más mínima posibilidad de que los arcos investigados puedan extenderse fuera de ella. Se trata por tanto de un elemento aislado que a continuación describimos.

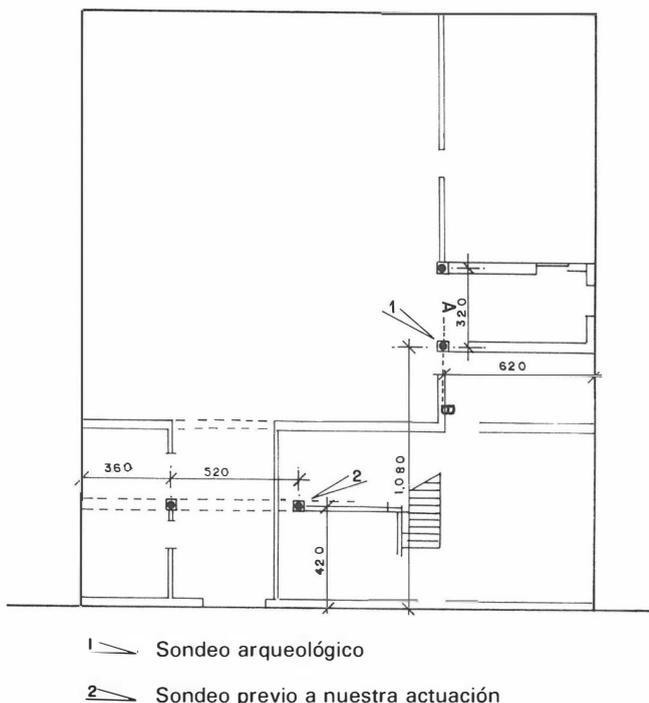
Fig. 3. 1 Sondeo arqueológico. 2 Sondeo previo a nuestra actuación.

Del minucioso análisis realizado en el interior del inmueble podemos afirmar que los únicos elementos pertenecientes al sistema de arcos, que se conservan son los que están visibles, sin que existan algunos más embutidos en el resto de la estructura (Fig. 3).

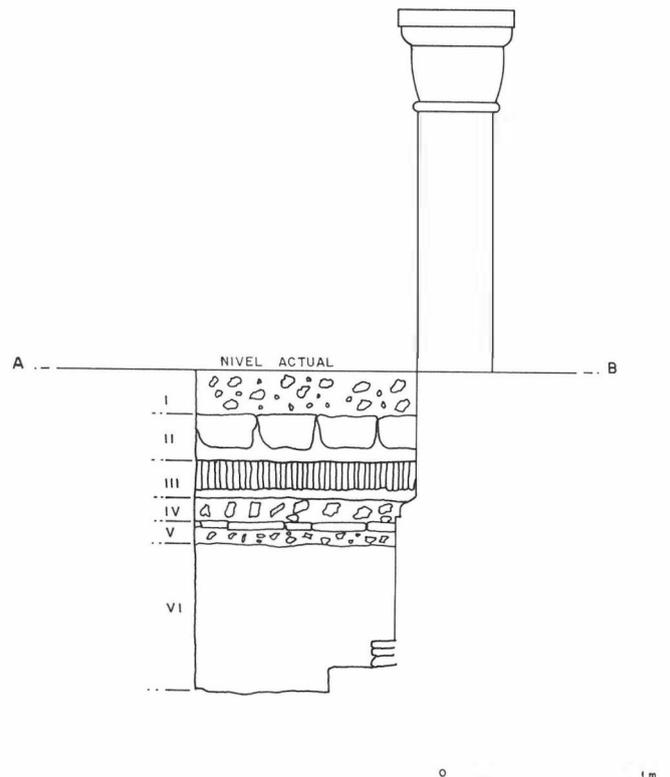
Fig. 4. C/ Albuera núm. 13 (1986) 1:20. Sección A-B.

Nivel I (0 - 0,22 m.). Se trata de una capa de hormigón muy reciente.

Nivel II (0,22 - 0,46 m.). Corresponde a un pavimento de adoquines de 0,18 m. de altura que asienta sobre una pequeña cama de arena de 0,06 m. que no contiene material arqueológico pero que evidentemente es de colocación muy reciente.

Nivel III (0,46 - 0,64 m.). Corresponde a una solería de ladrillos de 0,13 x 0,27 x 0,93 m. colocados de canto sobre una pequeña cama de cal de 0,04 m. que contiene algunos fragmentos de azulejos y cerámicas muy recientes. Comienza a aparecer la basa de la columna.

Nivel IV (0,64 - 0,76 m.). Capa de escombros que contiene material cerámico de principios del siglo XX que fechamos por algunos fragmentos de cerámica de la Cartuja y otros de producciones trianeras de estas fechas. Termina la basa de la columna que asienta sobre un bloque trabajado del mismo material que el conjunto completo de la misma.

Nivel V (0,76 - 0,86 m.). Solería de ladrillos de 0,14 x 0,28 x 0,04 m. con una cama de 0,06 m. debe tratarse de la solería original de la construcción pues como veremos no aparece ninguna otra en toda la secuencia, de modo que quedaría al descubierto 0,04 m. del bloque referido sobre el que se asienta la basa de la columna. En la cama no hemos podido obtener ninguna muestra cerámica.

Nivel VI (0,86 - 1,60 m.). Relleno de escombros muy humificado que contiene una gran abundancia de material arqueológico muy revuelto de los siglos XVII al XIX. Destacaremos junto a cerámicas de la Cartuja del siglo XIX, el tipo llamado «azul sobre azul sevillano» del siglo XVII y la «loza blanca sevillana» de los siglos XVII y XVIII.

Aparece un pequeño muro que probablemente corresponde a una construcción anterior destruida para la cimentación de la columna. Bajo el bloque de alcor que sirve de asiento a la base de la columna se detectan tres hiladas de ladrillos que asientan sobre un endurecimiento de cal, arena y cascotes
