ANUARIO ARQUEOLÓGICO
DE ANDALUCÍA / 1986

INVESTIGACION ARQUEOLOGICA EN EL SECTOR NORORIENTAL DE SEVILLA: LA INTERVENCION EN CALLE ENLADRILLADA 19-21

JOSE ESCUDERO CUESTA
JOSE LORENZO MORILLA
MERCEDES RUEDA GALAN

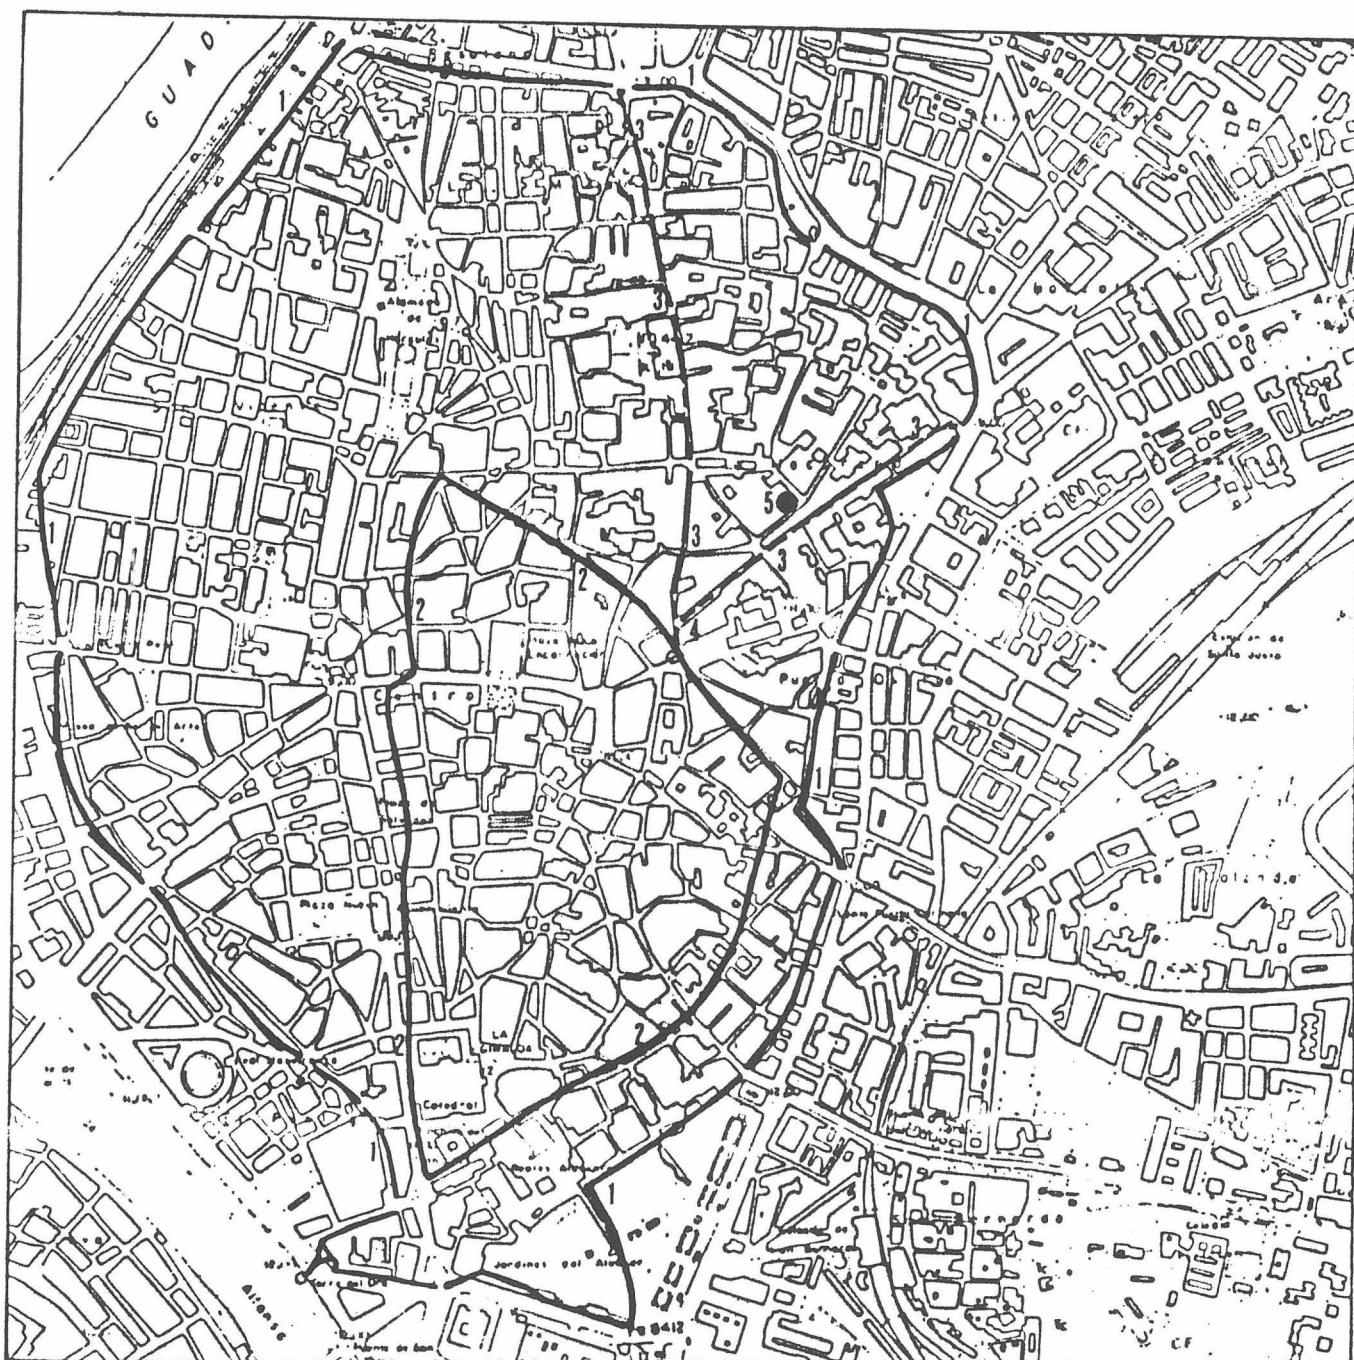
Fig. 1.

| 1 MURALLAS MEDIEVALES | 4 PUERTA ROMANA |
| 2 MURALLAS ROMANAS | 5 UBICACION DEL SOLAR |
| 3 VIAS DE COMUNICACION | |

La existencia en esta zona de residencias palaciales de nobles musulmanes con extensos jardines, citadas por varios autores, está a falta de la constatación arqueológica (Fig. 1).

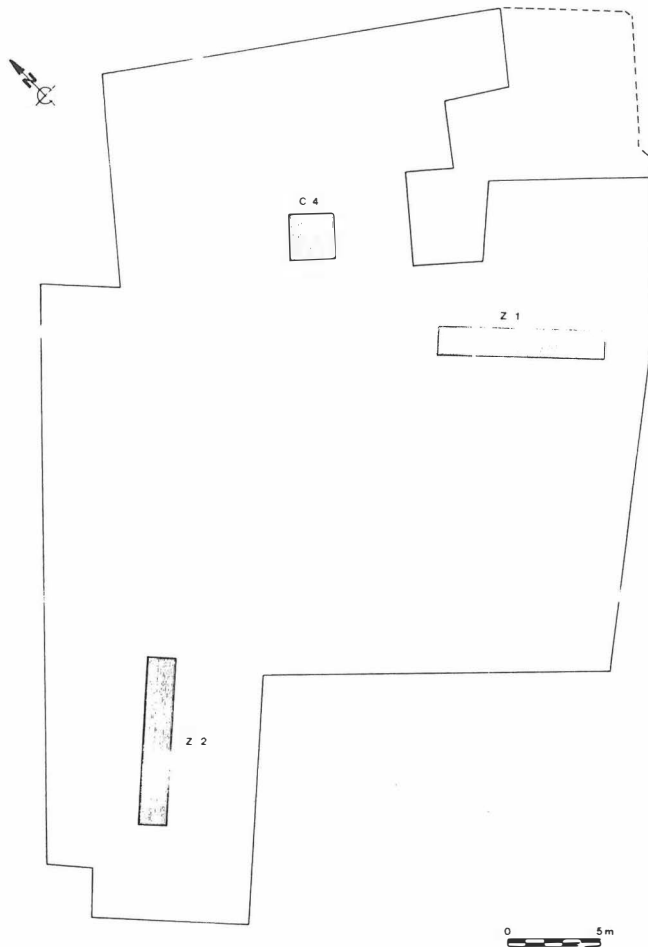
Fig. 2. Calle Enladrillada, 19-21 (1986). Plano del solar con la situación de los cortes.

En el presente caso se trataba de un espacio irregular de aproximadamente 1.000 m², sin restos de estructuras emergentes. Estas características nos permitieron la realización de dos zanjas en distintas direcciones y diversos lugares, para intentar detectar posibles estructuras arqueológicas, y un corte estratigráfico para determinar la secuencia ocupacional del lugar. De esta manera quedaba cubierta arqueológicamente toda el área existente.

Zanja 1. Está planteada en dirección SE-NW, con unas dimensiones de 9 x 1,50 m.

Zanja 2. Esta segunda zanja fue trazada con dirección SW-NE con unas dimensiones de 9 x 1,50 m.

Corte estratigráfico. Ha sido practicado en la zona NE del solar. Sus dimensiones son 2,50 x 2,50 m., excavándose hasta 16 niveles que corresponden a 3 estratos. Se alcanzó una profundidad de 4,80 m. desde el punto 0, establecido a 1,20 m. por encima de la rasante del suelo actual.
