ANUARIO ARQUEOLÓGICO
DE ANDALUCÍA / 1987

EXCAVACIONES EN LA CIUDAD IBERORROMANA DE GRANADA. CAMPAÑA DE 1987.

MERCEDES ROCA ROUMENS
M^º AUXILIADORA MORENO ONORATO

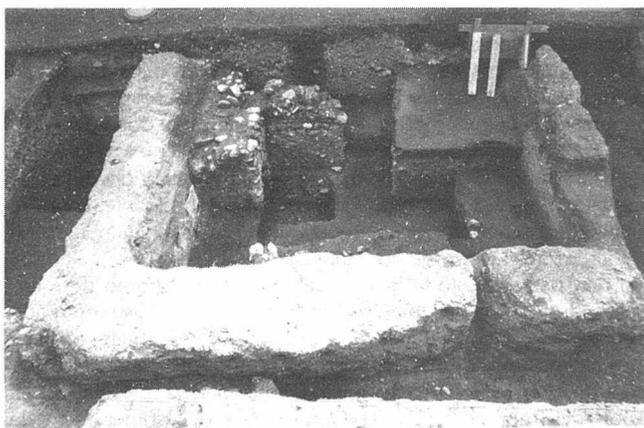
FOTO 1. La nueva torre descubierta, embutida en la documentada en 1986.

perímetro, se ha descubierto una nueva torre, embutida en la primera, cuyas dimensiones son de 6'30 x 4'90 m. Presenta las paredes de tapial y las esquinas NO y NE formadas por pilares de ladrillos, conservándose restos de su enlucido externo decorado con motivos incisos. En el ángulo SE el aparejo constructivo de la torre varía, siendo de mampostería. La interrupción regularizada que presenta por la parte Sur quizá puede interpretarse, en un futuro, como un acceso a dicha torre aunque nada puede adelantarse con seguridad en tanto no se complete su excavación en el ángulo SO.

El relleno de esta torre ha proporcionado abundante material cerámico hispano-musulmán así como ibérico y romano, este último especialmente concentrado en las alzadas inmediatas al encachado (fotos 1 y 2).

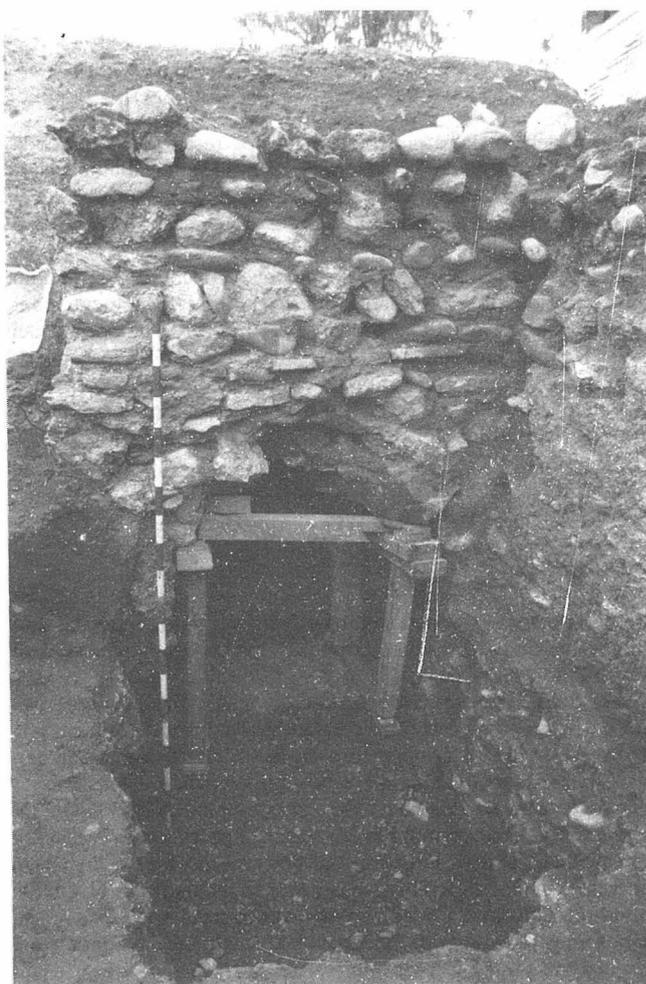
FOTO 2. Detalle del paramento Este de la nueva torre con el recorte en el encachado.

En su interior se ha profundizado hasta el encachado (-2'75 m). Dicho encachado, de un grosor de 0'65 m. ha sido recortado y levantado en el ángulo SE, en una operación de modificación, imposible de explicar, por lo menos en el estado actual de nuestros conocimientos, que ha afectado la pared oriental de la torre donde, en conexión con dicha rotura del encachado, se aprecia la existencia de una abertura cegada por el muro de la torre exterior.

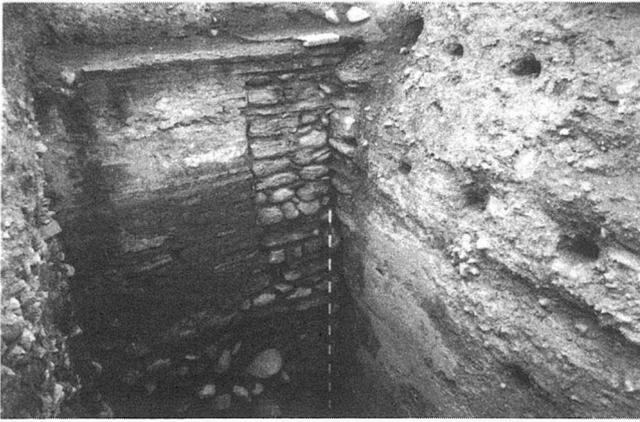
FOTO 3. Inserción de la torre con el lienzo. Se aprecia la diversidad de aparejos constructivos.

2.- Al exterior de dicha torre se ha profundizado en su punto de inserción con la muralla por el lado Este (foto 3).

Se observa que la pared exterior de la torre conserva parte de su enlucido original y que su inserción con el lienzo de muralla se ha realizado por medio de piedras de mediano tamaño embutidas en las paredes de la torre y de la muralla respectivamente.

El tramo de lienzo descubierta presenta una altura máxima conservada de 3'80 m., distinguiéndose en él la existencia de dos aparejos diferenciados. Su parte más occidental, en contacto con la torre, así como su parte inferior, están formadas por un aparejo a base de piedra de mediano tamaño alternando con hiladas de ladrillo, presentando en conjunto un parentesco muy estrecho con el paramento externo documentado en la ya citada zona III, en la campaña de 1985. El resto del tramo descubierta, parte Este y superior Oeste, es de ladrillo probablemente provisto, en su estado original, de un enlucido del cual parece advertirse restos.

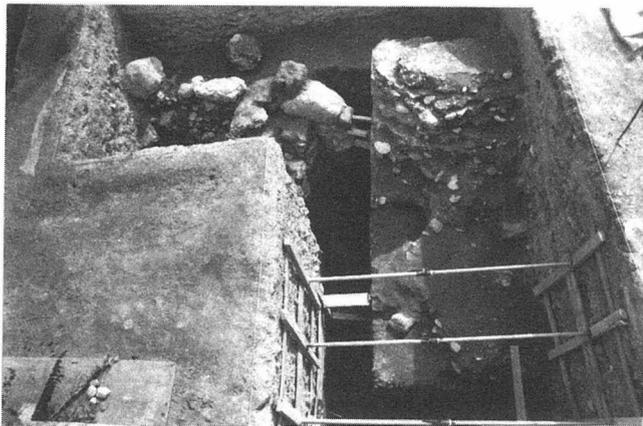
FOTO 4. El Corte 15 en su estado actual. Obsérvese la torre cortando el lienzo de muralla.

3.- Siguiendo el recinto hacia el Este se ha procedido a ampliar y a profundizar en el Corte 15, al exterior de aquel, documentándose en este punto la existencia de una nueva torre, tal como parecía insinuarse ya a fines de la campaña anterior, así como de un tramo de canalización de teja que corre adosada a la muralla del siglo XI (foto 4).

Esta nueva torre, muy arrasada, está construida a base de tapial con piedra abundante, presentando los frentes de ladrillo. Su construcción no sólo ha afectado estratos ibéricos sino que se observa ahora claramente que ha cortado la línea de muralla, tal como parecía desprenderse de los resultados, a nivel de planimetría, de 1986.

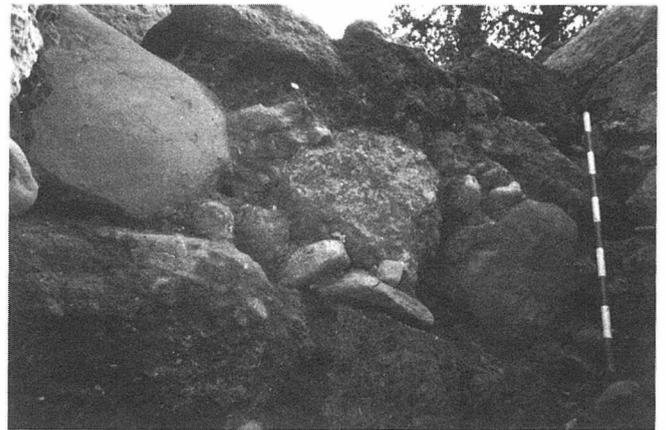
FOTO 5. Detalle del muro ibérico (Corte 15/16).

Igualmente se ha documentado que, en este punto, el tramo de muralla afectado por la construcción de dicha torre pasa, a su vez, por encima de un muro construido a base de piedra de gran tamaño con enripiado abundante que corre en sentido SO-NE, y cuya conexión con los estratos ibéricos a que antes se aludió no ofrece duda alguna (foto 5).

En relación con este horizonte debe situarse el tramo de muro construido a base de piedras de gran tamaño, con enripado abundante, localizado al Este de la nueva torre descubierta a la que antes hicimos alusión (Cortes 15-16). Aunque sólo conocemos por ahora una pequeña parte del mismo, su presencia reviste especial importancia por el hecho de que se trata del primer resto de estructura, correspondiente a esta fase, documentado en las excavaciones realizadas hasta el momento en este solar, aunque estructuras relacionables con ella se conocían ya en la excavación de urgencia anteriormente citada.

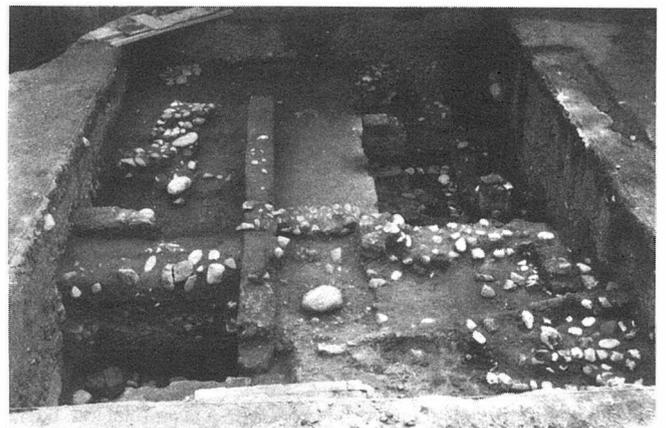
FOTO 6. Vista general de los cortes 6, 10 y 13.

Tras la ampliación y retirada de testigos queda un corte de 7 x 12 m. que engloba los antiguos cortes 6, 10 y 13. El entramado de muros, actualmente visible, refleja más de una fase de ocupación y redistribución del espacio. Una de estas fases, sin embargo, queda bien documentada en los restos de un pavimento sobre el cual se han documentado dos vasijas *in situ*; a esta misma fase se asocian restos de muros, muy fragmentados, de tapial poco consistente (foto 6).
