**ANUARIO ARQUEOLÓGICO**  
**DE ANDALUCÍA / 1987**

## LIMPIEZA Y DOCUMENTACION PLANIMETRICA EN LA PLAZA DEL PUEBLO DE TORREDEL CAMPO (JAEN)

CONCEPCION CHOCLAN SABINA

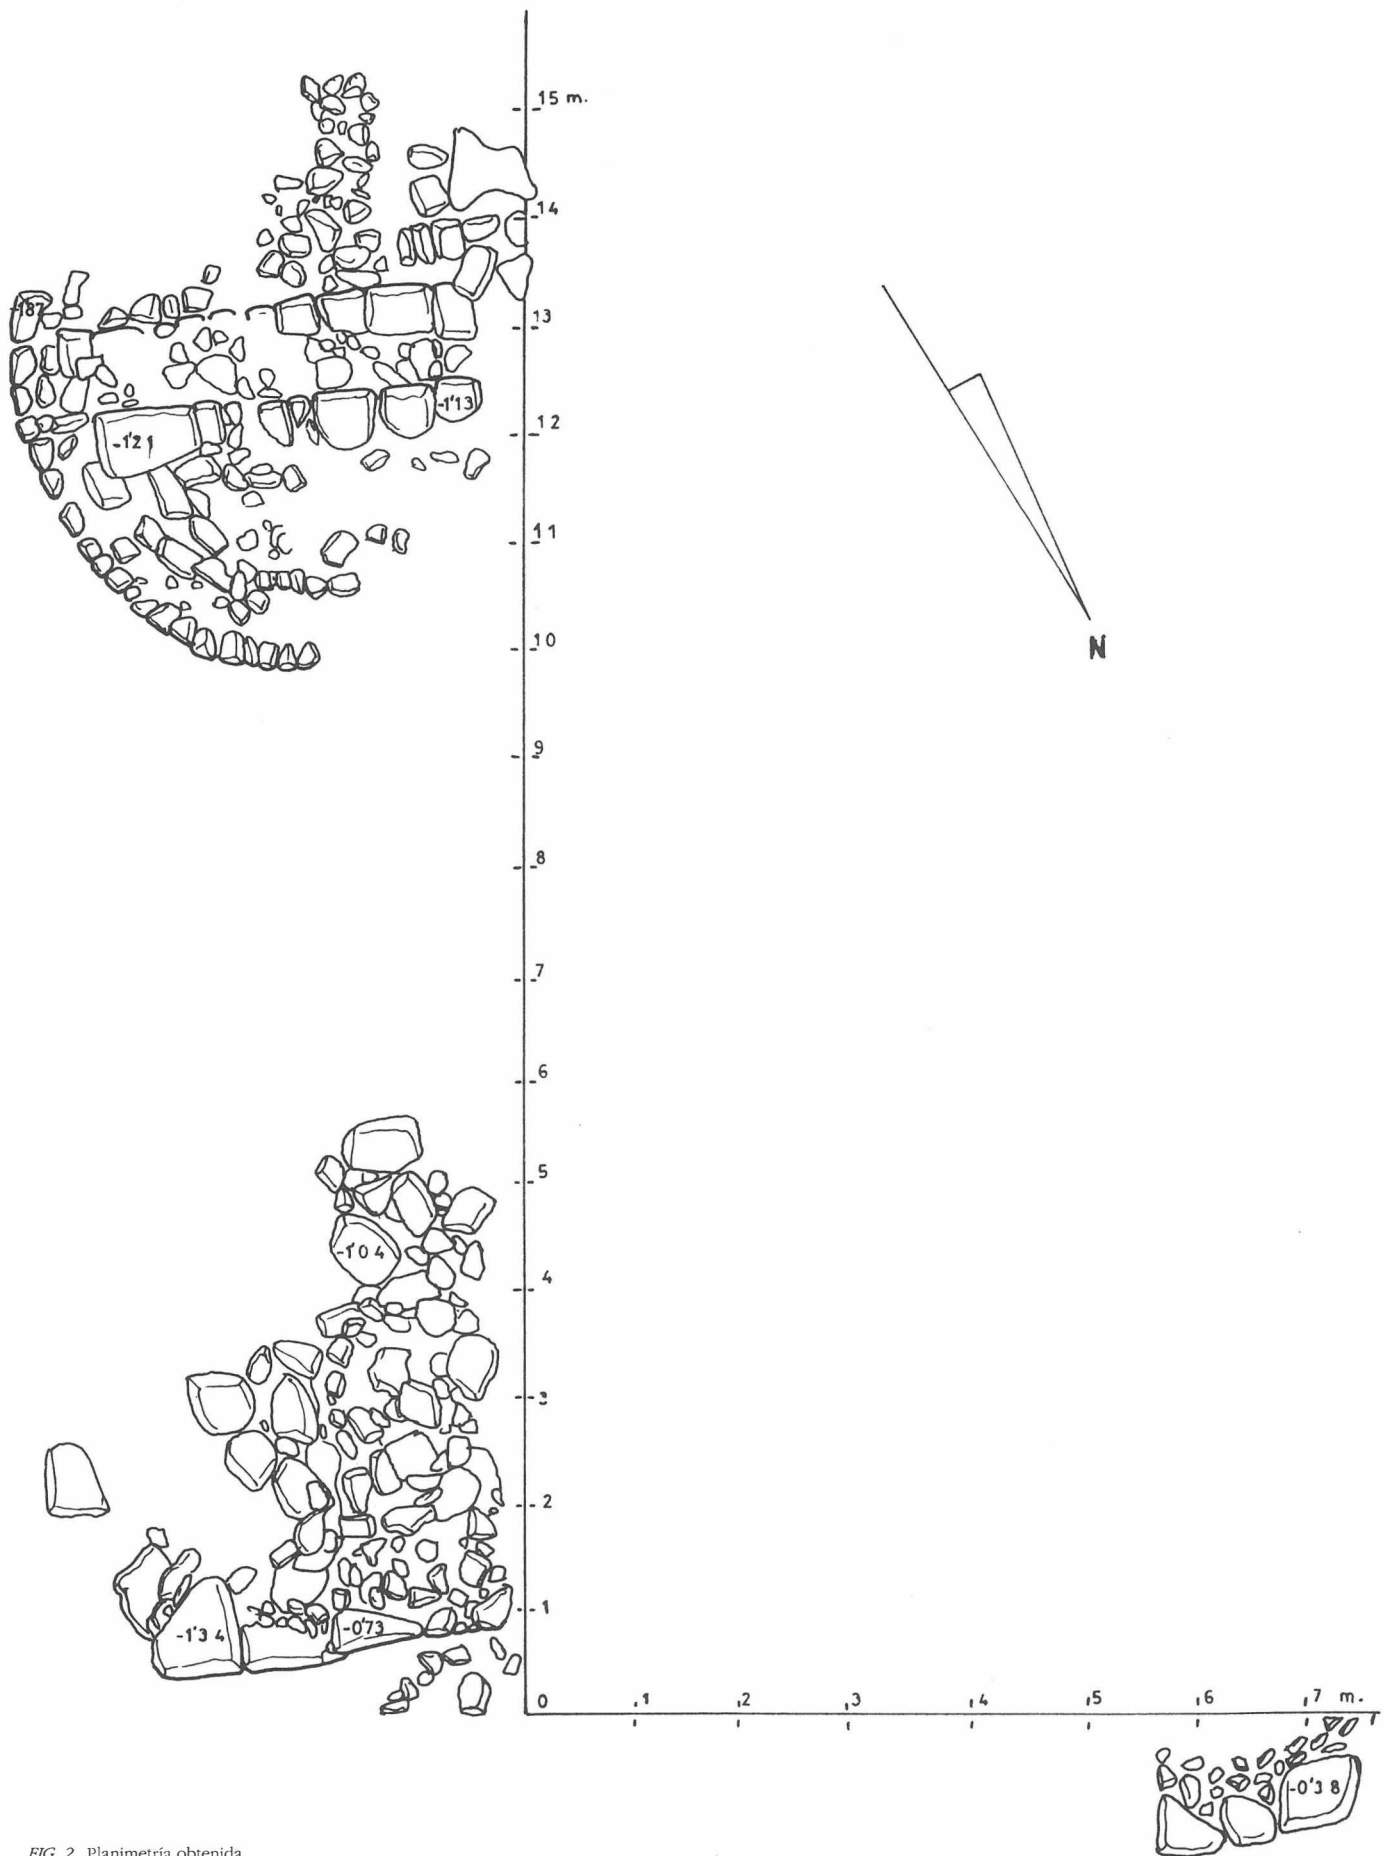
FIG. 2. Planimetría obtenida.

Una vez efectuada la limpieza, se realizó el levantamiento planimétrico y el alzado del lienzo, finalizando la actividad.

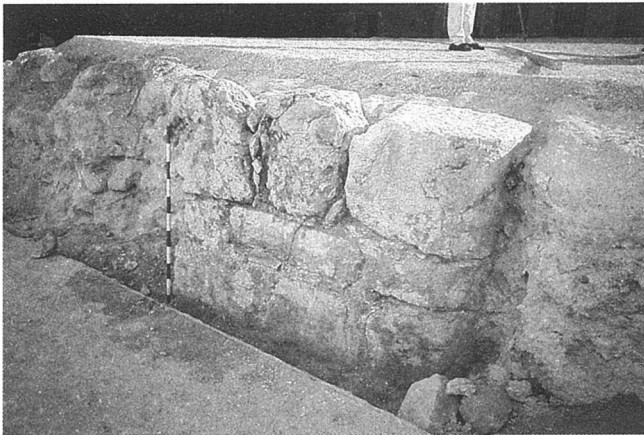
LAM. 2. Lienzo norte.

Los restos visibles en el momento de iniciar la actuación eran dos lienzos de muro paralelos, formados por bloques de piedras calizas de gran tamaño y de caras bien trabajadas, así como un paramento

La limpieza efectuada nos muestra la técnica constructiva empleada en la edificación: lienzos de muro bien trabados y relleno en su interior, a modo de plataforma, con piedras irregulares trabadas con cal y arena de gran dureza.

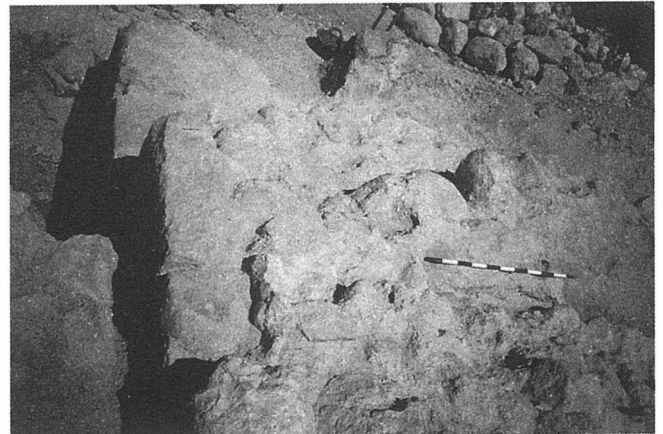
LAM. 3. Lienzo noreste.

de esquina redondeada que muestra su continuación, con dirección noreste-suroeste, debajo de la plaza y situado en el perfil este de la misma.
