# EXCAVACION ARQUEOLOGICA DE URGENCIA EN CALLE REAL, PADRE LUQUE Y LA UNION (ALMERIA).

FRANCISCO MIGUEL ALCARAZ HERNÁNDEZ.

**Resumen:** La excavación realizada en un solar situado entre las calles Padre Luque, La Unión y calle Real dejó al descubierto parte de una tenería fechada en el siglo X así como una serie de viviendas hispanomusulmanas datadas en los siglos XI-XII y XV sobre las que se edificarían posteriormente las primeras construcciones cristianas

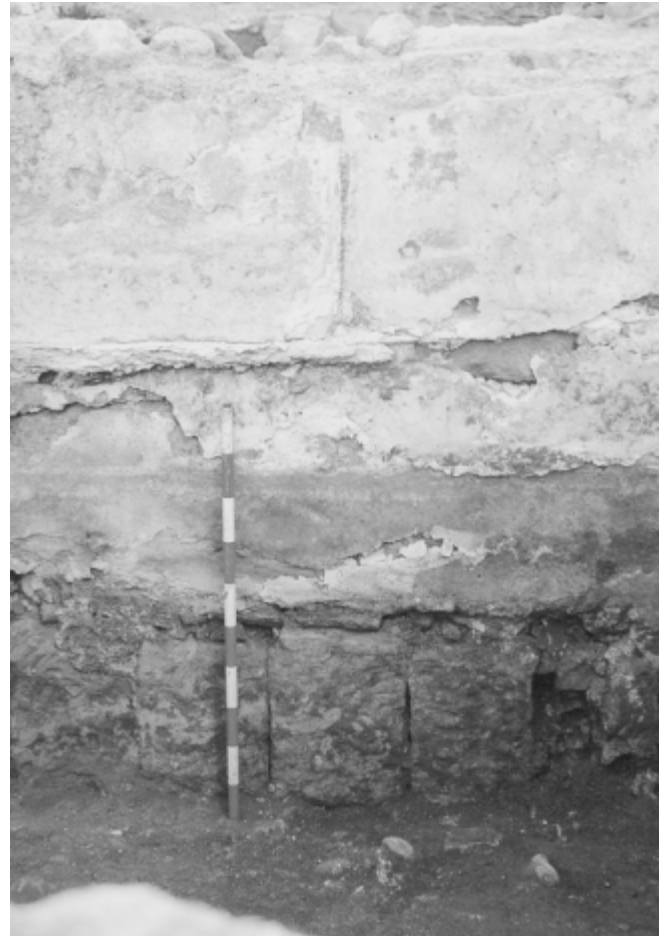
LAM. I. Detalle del cierre este del edificio A.

un muro de mortero de cal y arena, orientado de oeste a este, de 20 metros de longitud con una anchura media de 0.4 metros y una altura máxima conservada de 1.8 metros. El cierre este lo constituye un muro orientado de norte a sur. A diferencia del cierre norte presenta un zócalo de sillares dispuestos verticalmente sobre uno de sus lados menores como base. Tiene una anchura de 0.4 metros, con una altura máxima de 1.9 metros y ha sido excavado en 8 metros (Lam. I). Al interior del edificio encontramos cuatro grandes contenedores cerámicos dispuestos sobre niveles estériles. Son formas abiertas, semiesféricas, de hasta 1.2 metros de diámetro y 0.4 metros de altura (Lam. II).

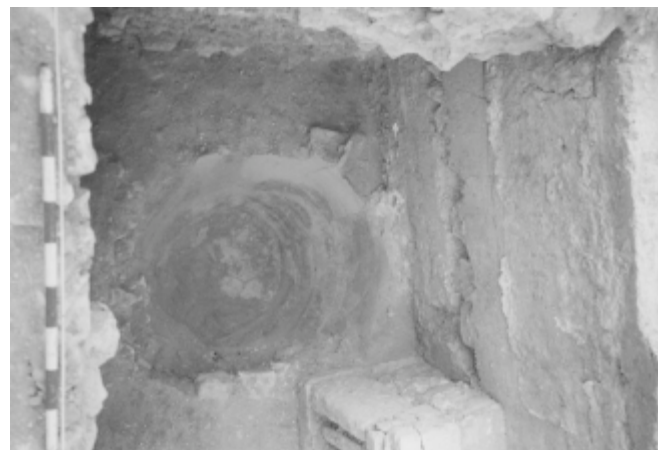
LAM. II. Contenedor cerámico al interior del edificio A.

En torno al borde tienen un pequeño murete de mortero (contenedor 4 de área 4) o bien se ha sobredimensionado el contenedor mediante obra a partir de su diámetro máximo (contenedor 1 de área 3). El nivel de uso del edificio esta marcado por un suelo de piedra (estructura 39 de área 2), sillares (estructura 44 de área 3 y estructura 40 de área 4) y mortero (estructura 36 de área 3 y estructura 39 de área 4) mal conservado por la posible reutilización de sus elementos en construcciones posteriores. El edificio esta dividido por cuatro muros de similares características constructivas (mortero de cal y arena) adosados al cierre norte y orientados de norte a sur (área 3 estructuras 6,9,15 y 40). Pero no todas estas estructuras tienen la misma cronología. Así la estructura 9 corta uno de los contenedores cerámicos por lo que podemos afirmar que hay una remodelación de este espacio sin poder precisar su fecha.

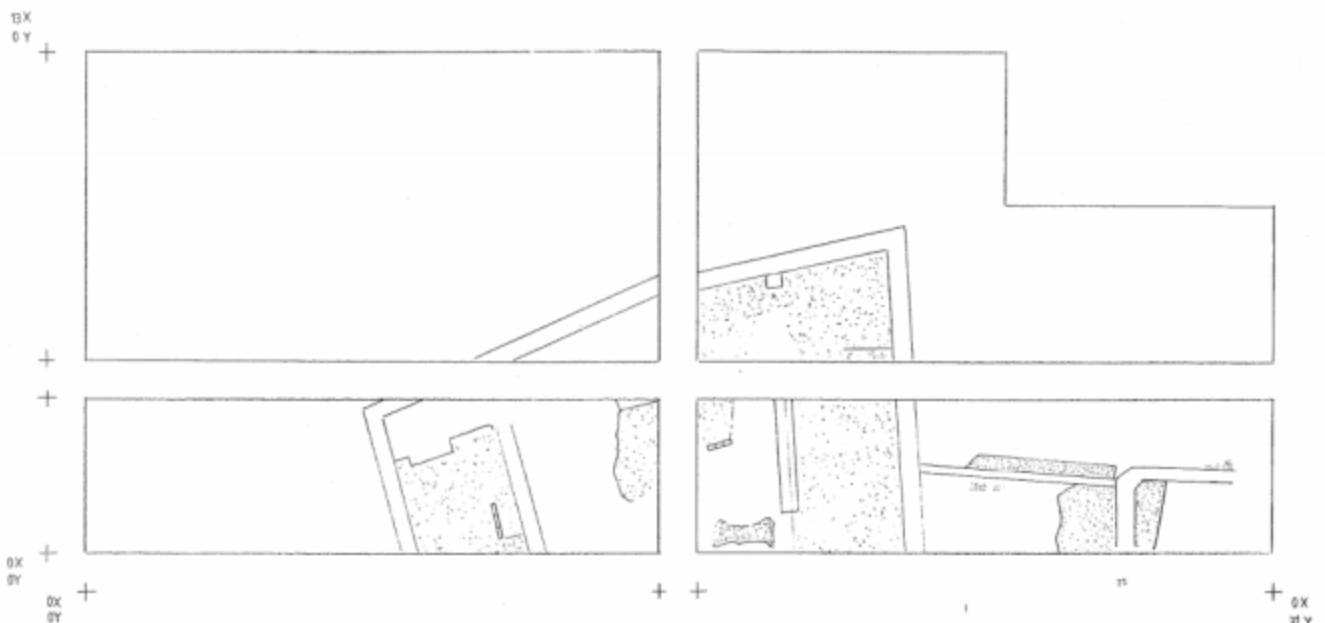
FIG. 3. Planta general de la Fase I B E1:200.

Este cambio funcional afecta también al espacio exterior del edificio A. El abandono de la actividad industrial queda reflejado en la construcción de viviendas sobre los grandes contenedores cerámicos del área 4 (estructuras 9,10,13,14,24,25 y 26) y posiblemente del área 2 (estructura 1). Estas construcciones están prácticamente arrasadas ya que al ocupar una cota mas elevada se han visto muy alteradas por las edificaciones posteriores. Documentamos suelos de mortero y muros de escasa altura contruidos con tierra, ofreciendo una cara interna más cuidada con zócalos decorados a la almagra. Por el material asociado datamos estas viviendas a finales del siglo XI o primera mitad del XII (Fig.3).

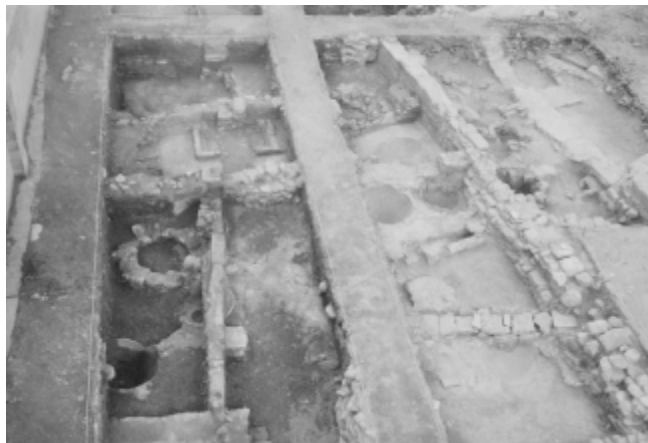
LAM. III. Contenedores cerámicos de la Fase I A y ámbitos domésticos de la Fase II.

Tras un largo periodo de abandono el edificio B es nuevamente ocupado como vivienda en el siglo XV. Los limites externos se mantienen pero hay una remodelación del espacio interno. A la vivienda resultante la denominamos edificio C y presenta dos momentos de ocupación muy próximos en el tiempo (Lam. III).

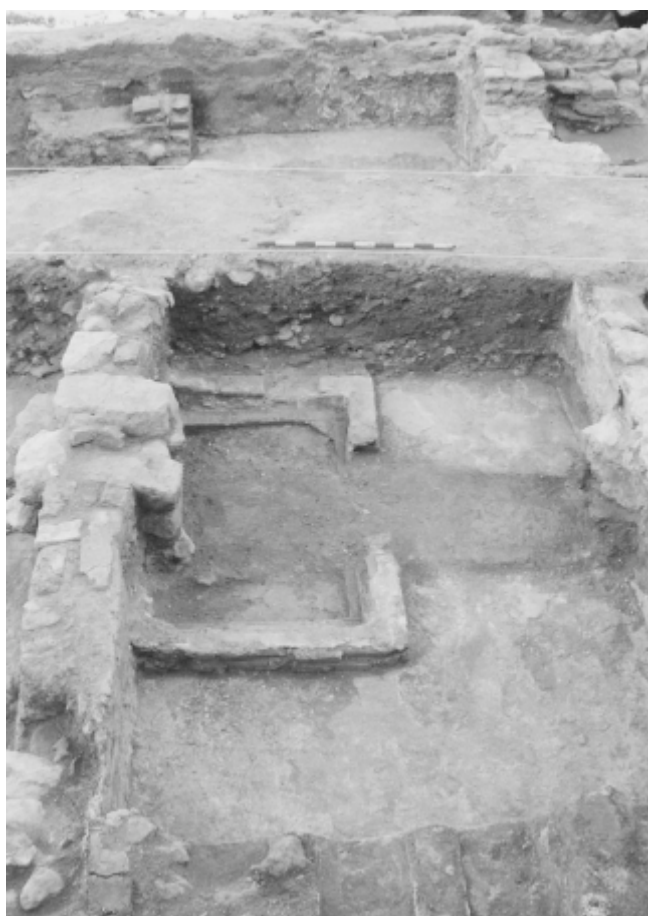
LAM. IV. Dependencias de la Fase II, sobre el edificio A de la Fase I, alteradas por cimentaciones recientes.

Las nuevas divisiones están contruidas con ladrillo enlucido con mortero (estructuras 24 y 29 de área 2 y estructura 18 de área 4). Se mantienen los suelos de mortero y aparecen los suelos de ladrillos dispuestos en espiga ( estructura 7 de área 3 y estructura 31 de área 4)). Solo conocemos la planta completa de dos habitaciones que mantienen unas dimensiones similares a las documentadas para el edificio B. Una de estas dependencias, la situada en el ángulo sureste de la casa, presenta en su pared sur dos pequeños nichos que pueden corresponder a una cocina. En esta habitación encontramos una alberca de reducidas dimensiones, delimitada por un muro que se eleva unos quince centímetros sobre el suelo (Fig. 4 y Lam. 4).
