**ANUARIO ARQUEOLÓGICO**  
**DE ANDALUCÍA / 1987**

## EXCAVACIONES SISTEMATICAS EN EL CERRO DE LA PELUCA (MALAGA). CAMPAÑA DE 1987.

JOSE ENRIQUE FERRER PALMA  
ANA BALDOMERO NAVARRO  
MARIA DEL MAR FONTAO REY  
VICTORIA EUGENIA MUÑOZ VIVAS  
LUIS EFREN FERNANDEZ RODRIGUEZ  
FRANCISCO RODRIGUEZ VINCEIRO  
CARLOS VON THODE MAYORAL

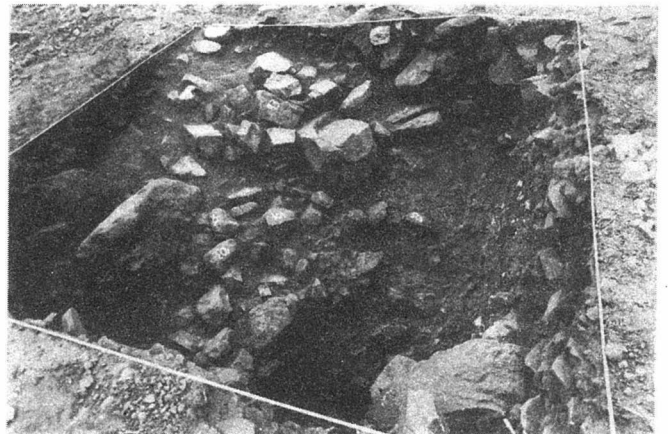
LÁM. II-1  
LÁM. II-2

En esta última zona han sido abiertos un total de 6 cortes: C.I de sondeo vertical de 3 x 3 m. profundizándose hasta 2'40 m. por debajo de la superficie (Lám. II); C.II en excavación horizontal de 3 x 5 m. retirándose las capas superficiales hasta 1 m. de profundidad, eliminándose los primeros niveles erosivos (Lám. III); C.III en excavación horizontal de 3 x 4 m. profundizándose 1'40 m. desde la superficie, documentándose las capas superficiales erosivas así como la primera capa de materiales pertenecientes al hábitat (Lám. IV-1); C. IV en excavación horizontal de 3 x 5 m. alcanzándose una potencia de 1 m. de profundidad y documentándose las capas superficiales erosivas (Lám. IV-2); C. V en excavación vertical de 7
